<p>ALCALDÍA MAYOR DE BOGOTÁ D.C. AMBIENTE Instituto Especial de Gestión de Riesgos y Cambio Climático</p>	<b>CONCEPTO TÉCNICO DE AMENAZA RUINA</b>	Código:	GPR-FT-06
		Versión:	05
		Fecha de actualización:	10/03/2016

1.1 CONCEPTO DE AMENAZA RUINA N° CAR:	2802
1.2 ÁREA:	Análisis de Riesgos y Efectos Cambio Climático
1.3 AREA FUNCIONAL:	Conceptos Técnicos
1.4 REFERENCIA CRUZADA RADICADO IDIGER:	2016ER19159
1.5 RESPUESTA OFICIAL No.	R0-91366

2.1 SOLICITANTE:	ALCALDIA LOCAL DE BARRIOS UNIDOS
2.2 LOCALIDAD:	(12) BARRIOS UNIDOS
2.3 UPZ:	(98) LOS ALCAZARES
2.4 BARRIO O SECTOR CATASTRAL:	POLO CLUB
2.5 DIRECCIÓN:	CARRERA 22 A No. 82 – 26
2.6 CHIP:	AAA0086KZKC
2.7 FECHA DE VISITA:	NOVIEMBRE 25 DE 2016
2.8 POBLACIÓN BENEFICIADA:	1 Persona – 1 Familia
2.9 ÁREA (m <sup>2</sup> ):	300 m <sup>2</sup> (Aproximadamente)

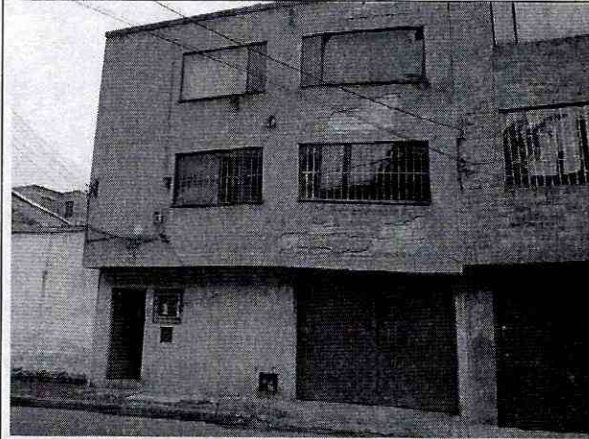
Foto 1. Vista externa de la edificación objeto del concepto.

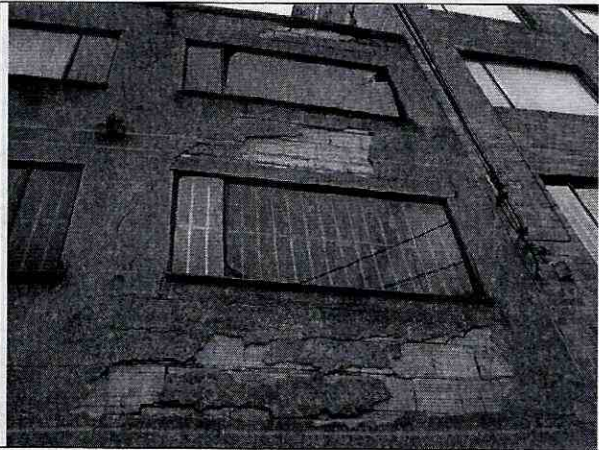
Foto 2. Fachada con grietas y desprendimiento de acabados.

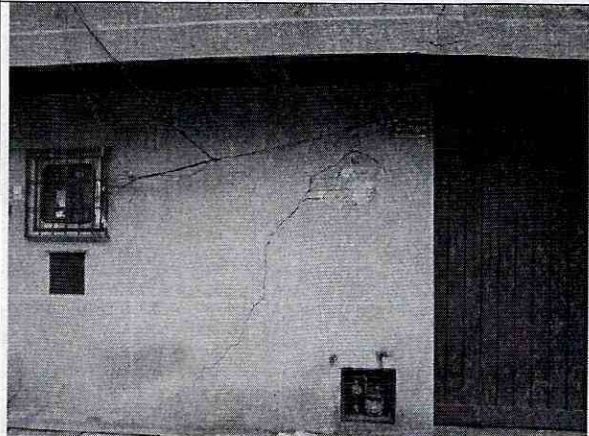
Foto 3. Agrietamiento en el muro de fachada.

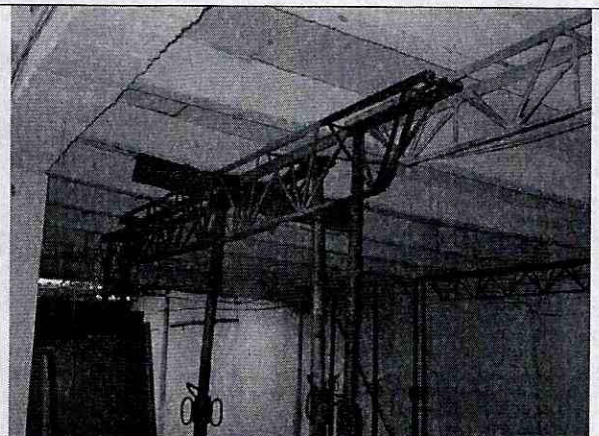
Foto 4. Primer piso, apuntalamiento del entrepiso.

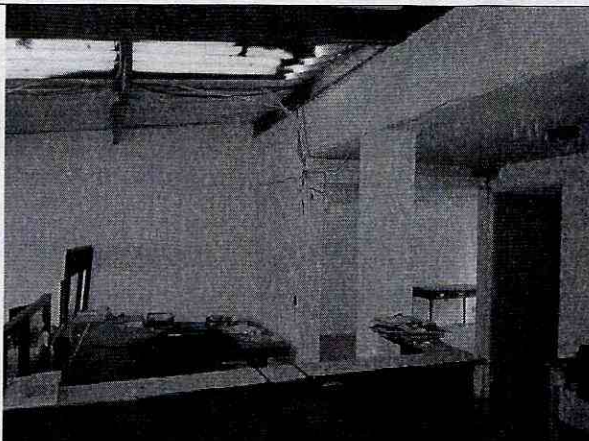
Foto 5. Segundo piso, agrietamiento de muros.

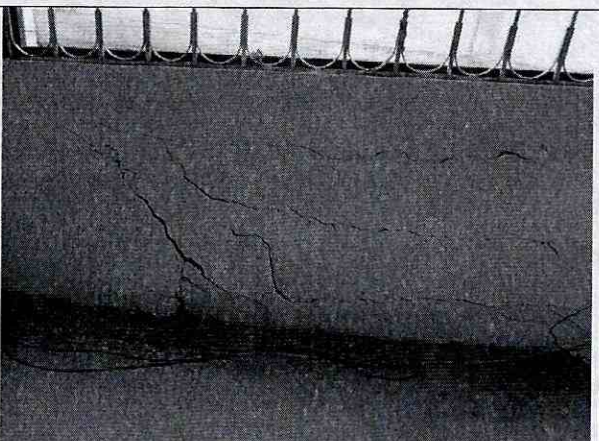
Foto 6. Grietas en antepecho, sector frontal.

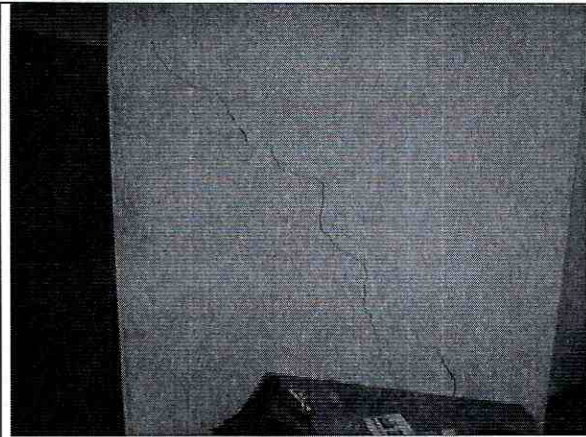
Foto 7. Agrietamiento en muro de segundo piso.

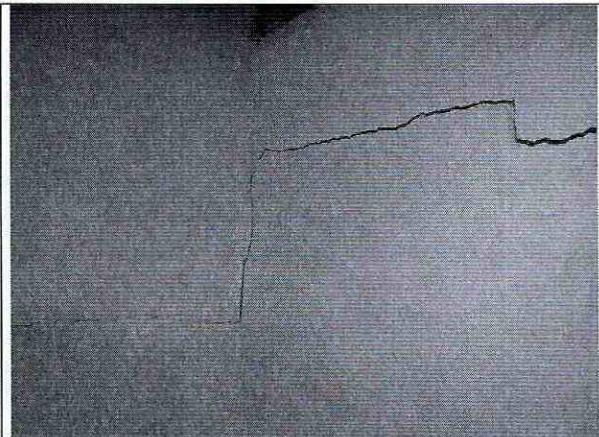
Foto 8. Fractura en muro del sector frontal, segundo piso.

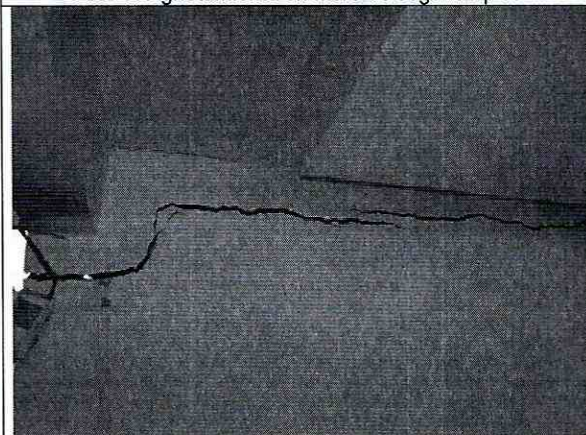
Foto 9. Grietas y fracturas en muros del segundo piso.

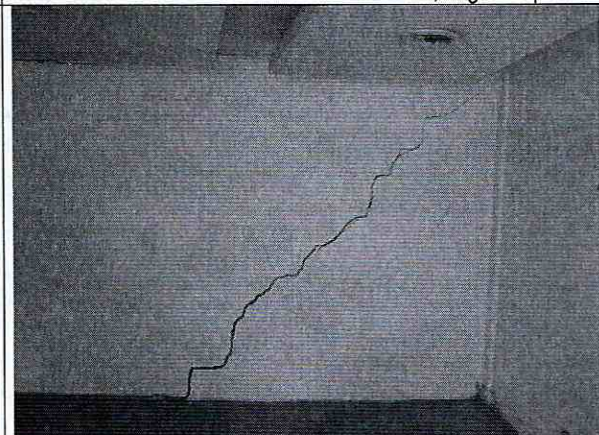
Foto 10. Fractura diagonal en muro interno.

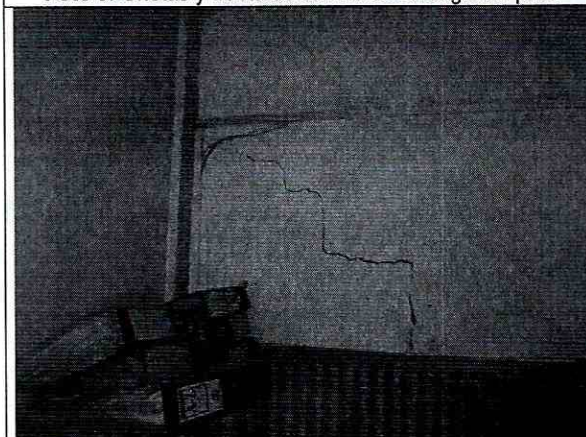
Foto 11. Grietas en muro de segundo piso.

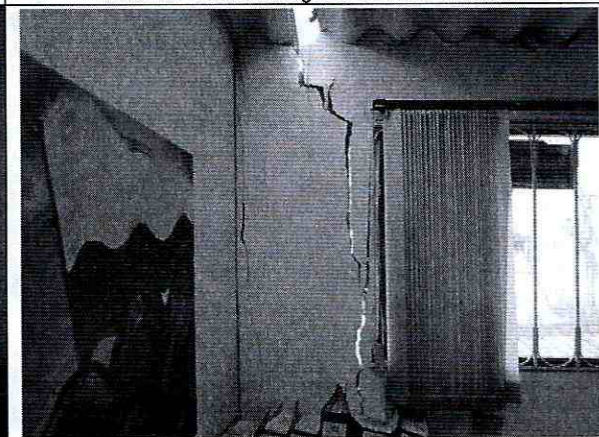
Foto 12. Fractura con varios centímetros de separación.

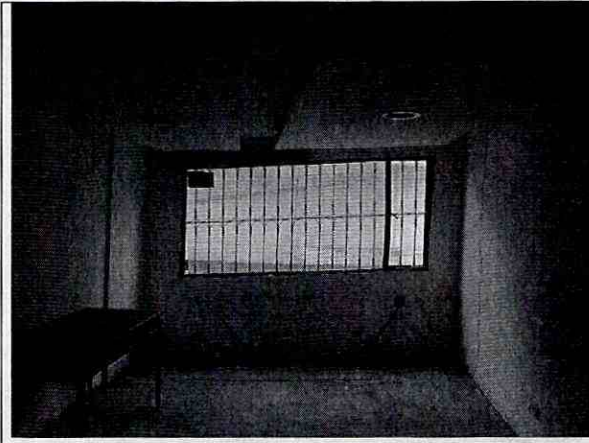
Foto 13. Deformación de vanos de ventanas.

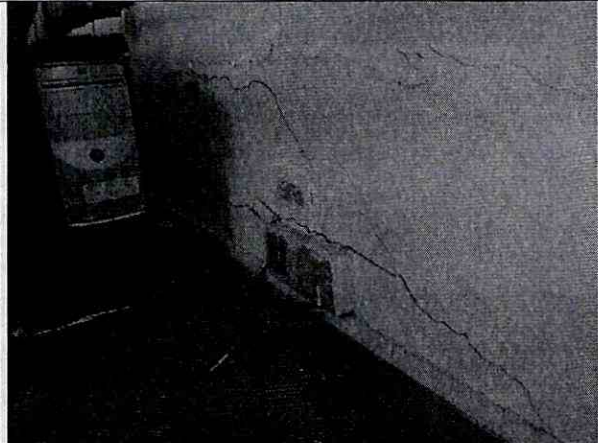
Foto 14. Agrietamientos en muros de tercer piso.

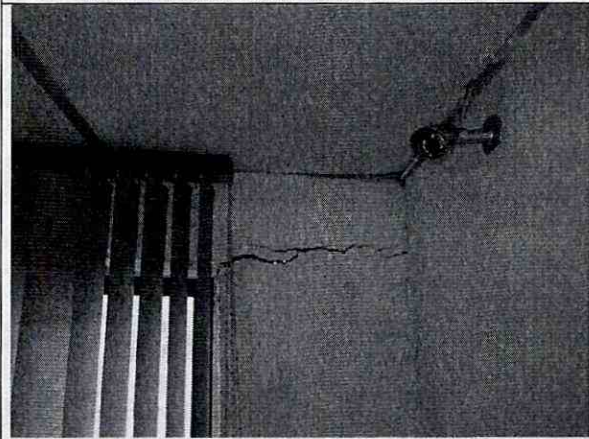
Foto 15. Fractura en muro de tercer piso.

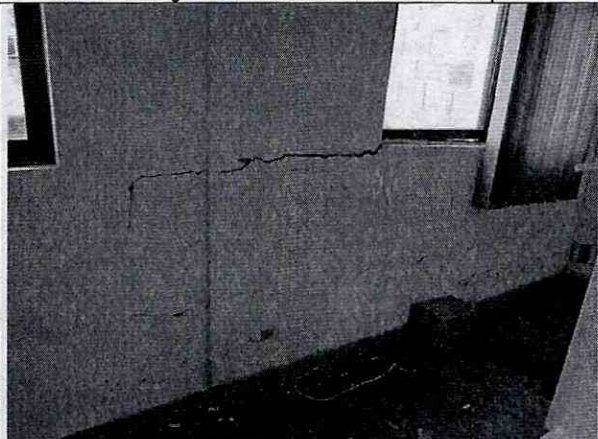
Foto 16. Agrietamiento y fracturas, daño severo de muros.

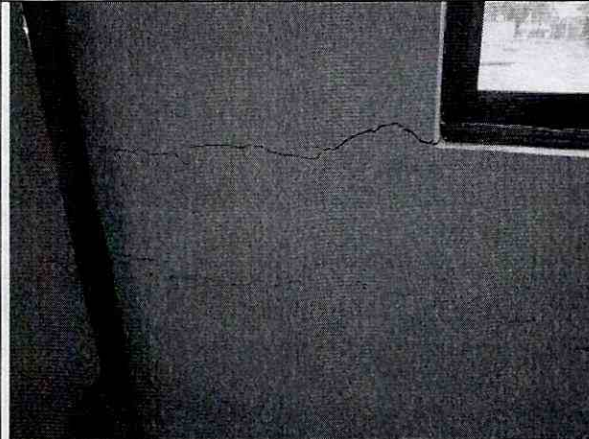
Foto 17. Grietas en muros de tercer piso.

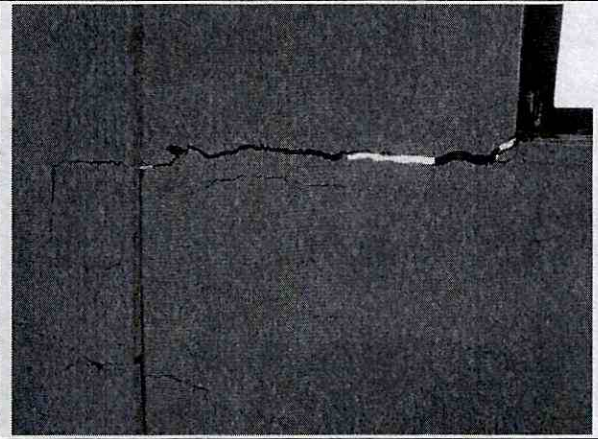
Foto 18. Fractura con separación entre bloques.

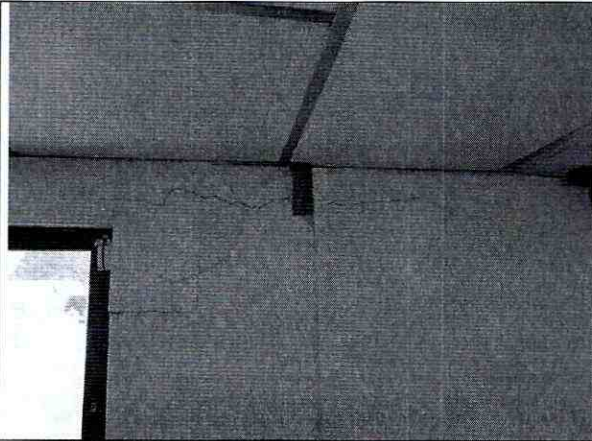
**Foto 19.** Agrietamiento y deterioro generalizado.

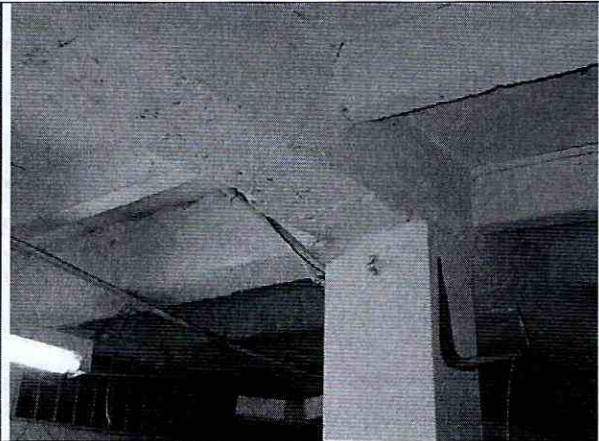
**Foto 20.** Elementos estructurales del entrepiso.

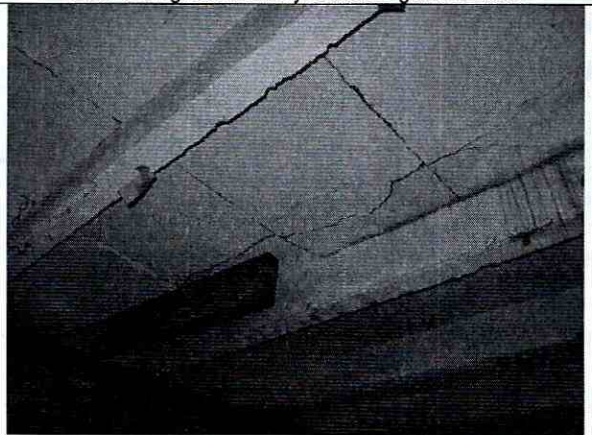
**Foto 21.** Fractura de las placas del entrepiso.

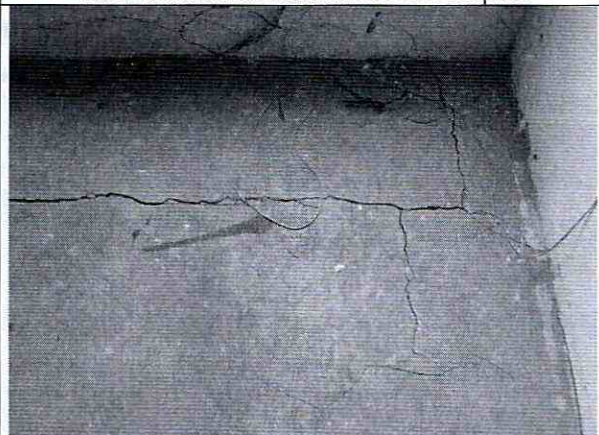
**Foto 22.** Fracturas en el entrepiso, cara superior.

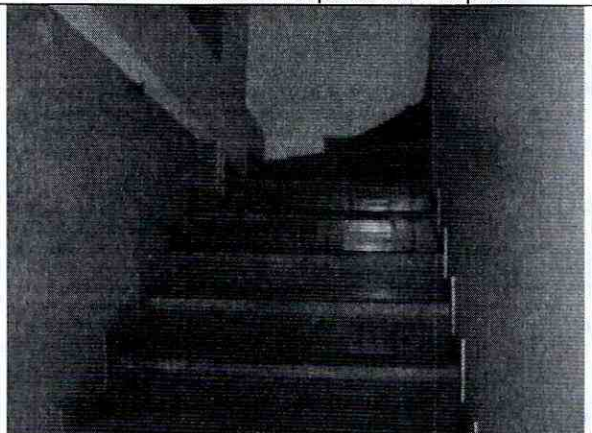
**Foto 23.** Escaleras con daño leve y moderado.

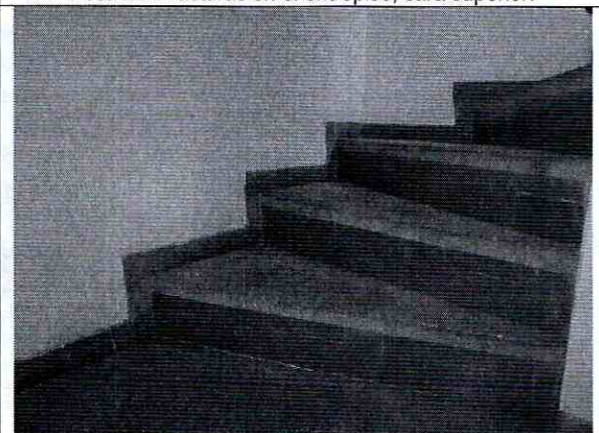
**Foto 24.** Escaleras en concreto reforzado, daño leve.

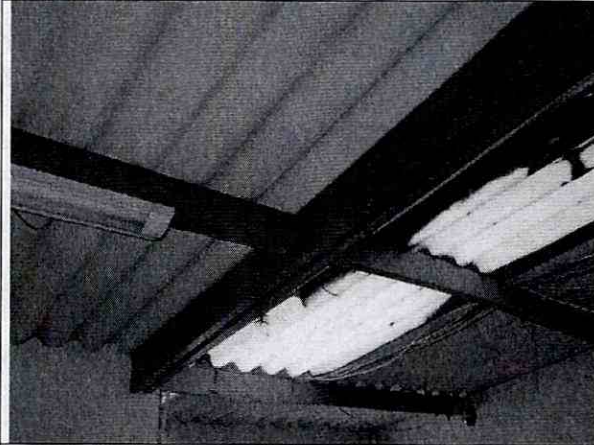
Foto 25. Cubierta con deformaciones y falla funcional.

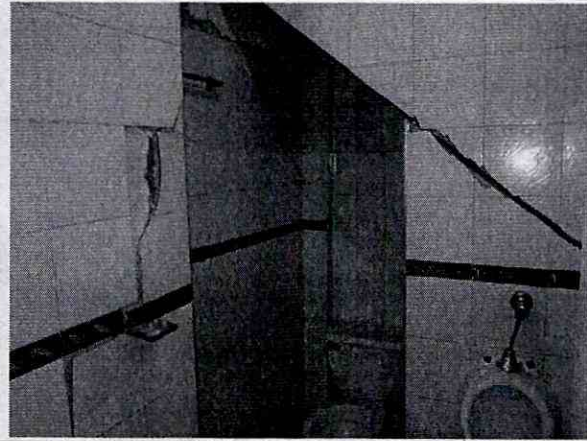
Foto 26. Daños en muros del sector posterior.

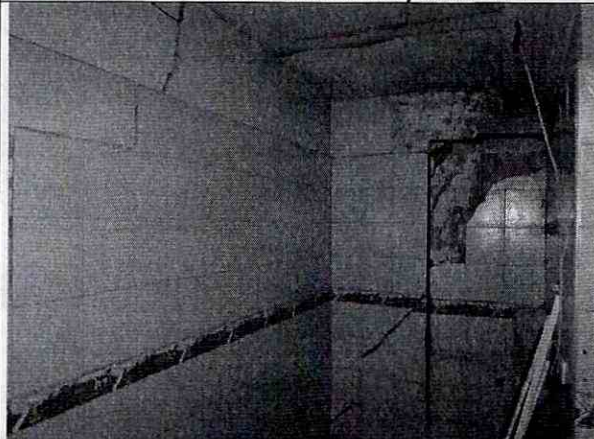
Foto 27. Grietas y fracturas en muros, sector posterior.

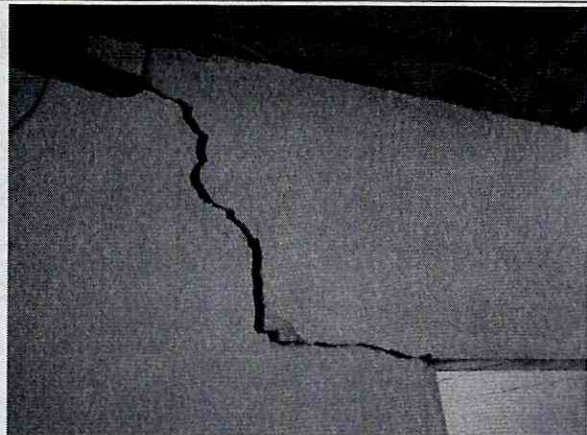
Foto 28. Daño severo de muros del sector posterior.

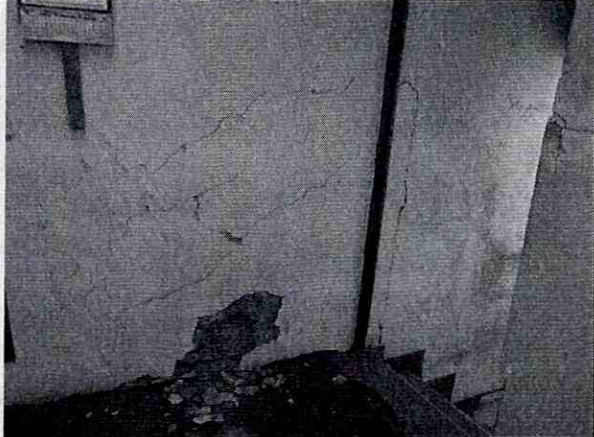
Foto 29. Grietas en muros de segundo piso, sector posterior.

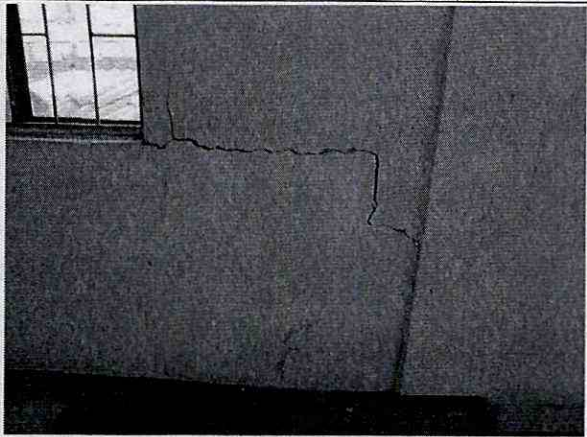
Foto 30. Fractura de muros de segundo piso, sector posterior.

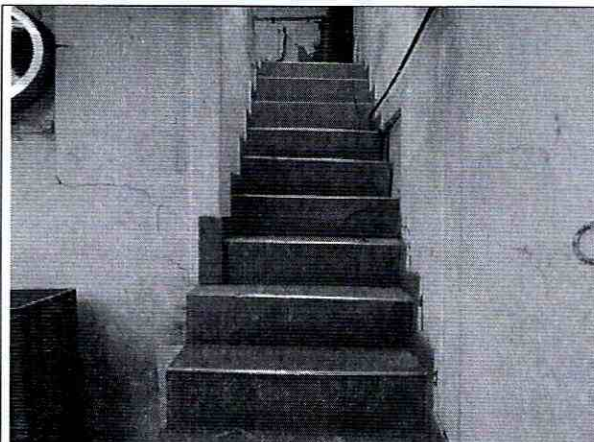
Foto 31. Escaleras daño leve y moderado, sector posterior.

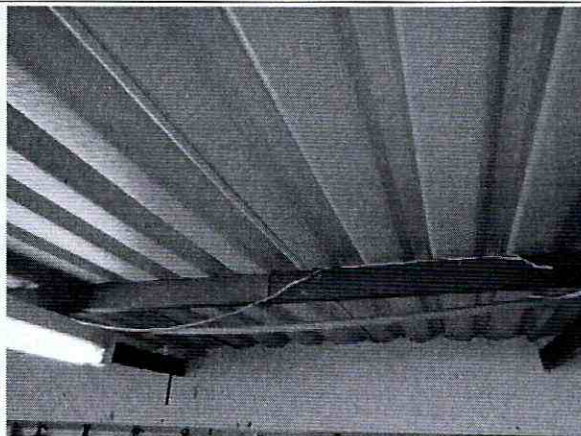
Foto 32. Cubierta en lámina metálica, sector posterior.

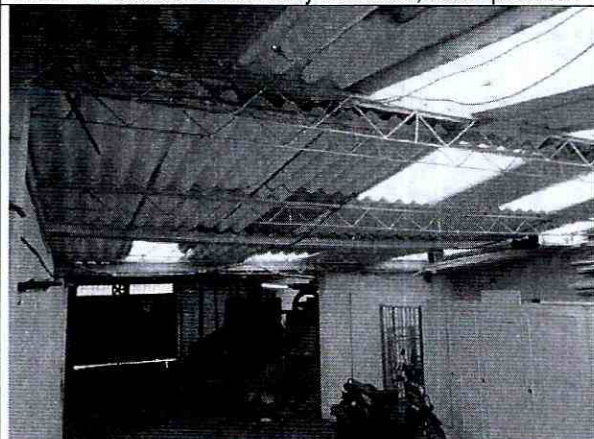
Foto 33. Patio interno cubierto.

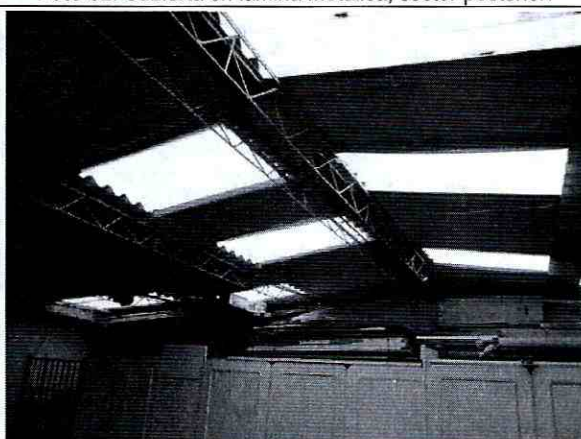
Foto 34. Cubierta del patio interno sin daño visible.

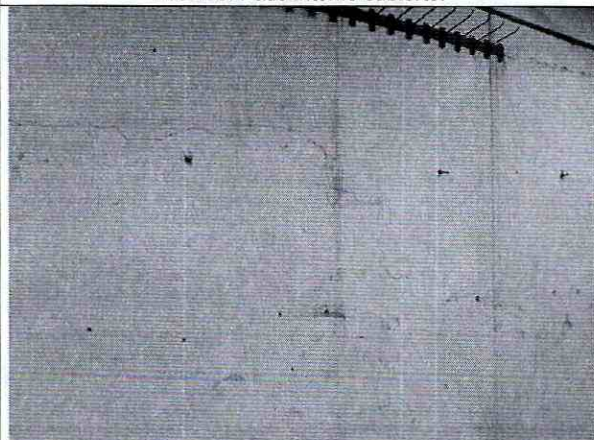
Foto 35. Agrietamientos en muros laterales del patio.

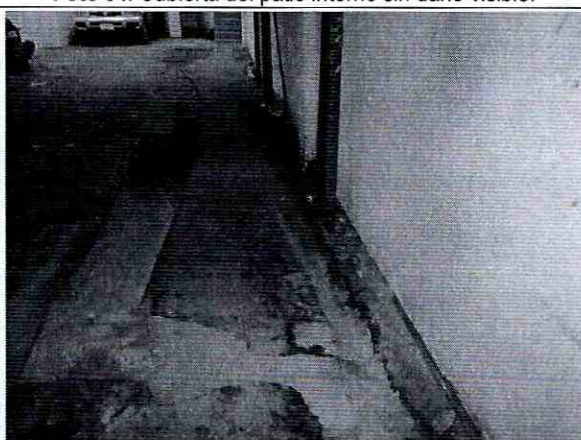
Foto 36. Hundimiento del piso en el costado sur.
