CONCEPTO TÉCNICO DE AMENAZA RUINA	Código:	GPR-FT-06
		Versión:	05
		Fecha de actualización:	10/03/2016

1.1 CONCEPTO DE AMENAZA RUINA N° CAR:	2808
1.2 ÁREA:	Análisis de Riesgos y Efectos Cambio Climático
1.3 AREA FUNCIONAL:	Conceptos Técnicos
1.4 REFERENCIA CRUZADA RADICADO IDIGER:	2016ER20422
1.5 RESPUESTA OFICIAL No.	RO-91803

2.1 SOLICITANTE:	ALCALDIA LOCAL DE USAQUEN
2.2 LOCALIDAD:	(1) USAQUEN
2.3 UPZ:	(10) LA URIBE
2.4 BARRIO O SECTOR CATASTRAL:	LA URIBE
2.5 DIRECCIÓN:	CALLE 170 No. 19 B – 62 (Muro de lindero)
2.6 CHIP:	AAA0154CZCN
2.7 FECHA DE VISITA:	DICIEMBRE 13 DE 2016
2.8 POBLACIÓN BENEFICIADA:	1 Persona – 1 Familia
2.9 ÁREA (m2):	200 m ² (Aproximadamente)

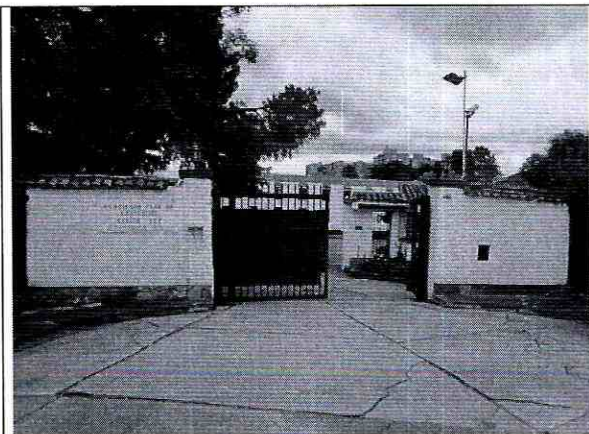
Foto 1. Fachada del predio al que pertenece el muro.

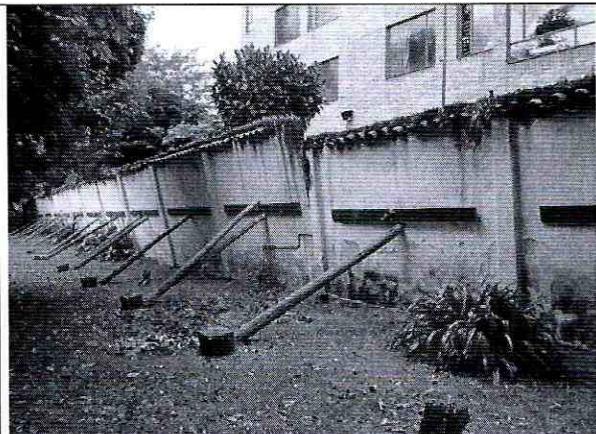
Foto 2. Muro de lindero del costado norte del predio.

- Mejorar las medidas de aislamiento y protección exterior e interior para garantizar la seguridad de ocupantes y vecinos del predio, manteniéndolas hasta que se desarrollen las actividades de demolición del muro de lindero del costado norte
- Demoler el muro de lindero del costado norte del predio

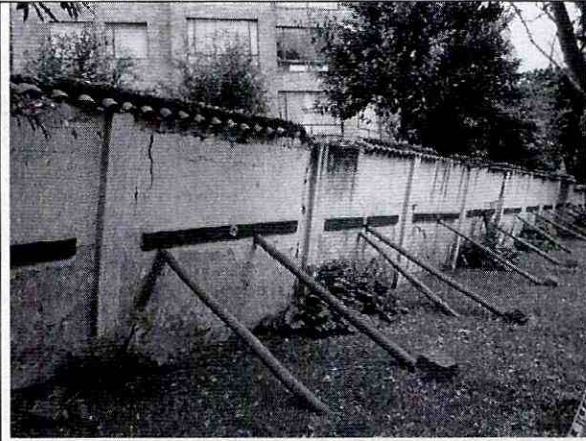
Foto 3. Vista general del muro objeto del concepto.

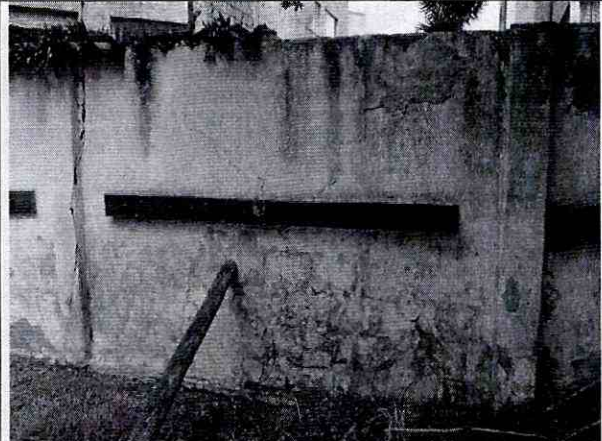
En general, el muro de lindero del costado norte del predio presenta problemas de estabilidad ante las cargas habituales de servicio y representa peligro sobre la integridad de los ocupantes y vecinos del predio. Se observan una serie de agrietamientos y fracturas con dislocación de piezas de mampostería, se evidencia que casi todo el muro ha fallado, debido a esta situación se ha colocado apuntalamientos de madera y algunas medidas de aislamiento, se detecta evidente pérdida de verticalidad del muro con sentido de caída hacia el interior del predio. El muro del lindero del costado norte no presenta afectaciones visibles y está en buenas condiciones. La clasificación global del daño es severo y por lo tanto el muro de lindero del costado norte del predio amenaza ruina.

Foto 4. Fisuras y agrietamientos en el muro.

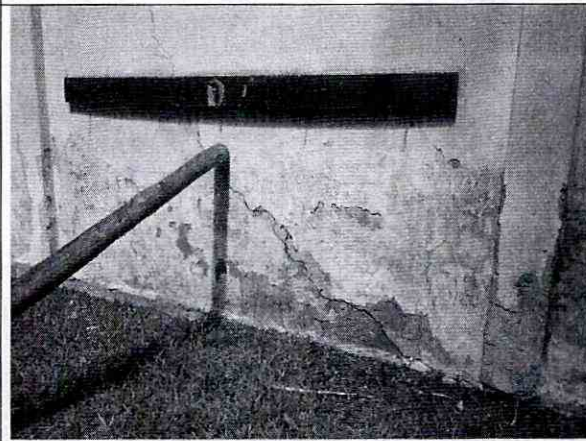
Foto 5. Agrietamientos y condiciones de inestabilidad.

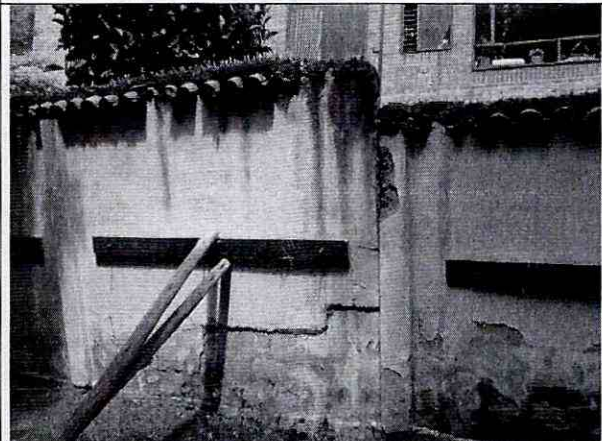
Foto 6. Dislocación de piezas de mampostería.

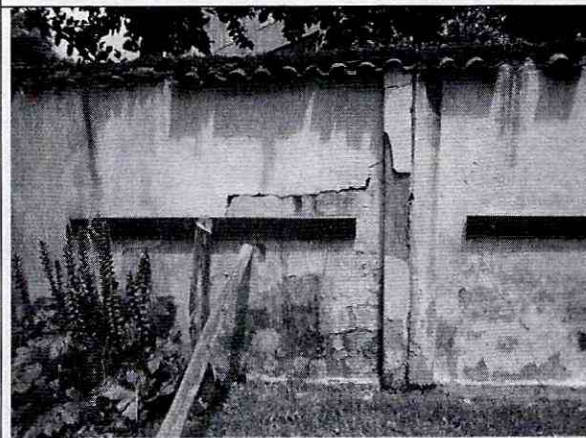
Foto 7. Fracturas en varios sitios, junta entre módulos.

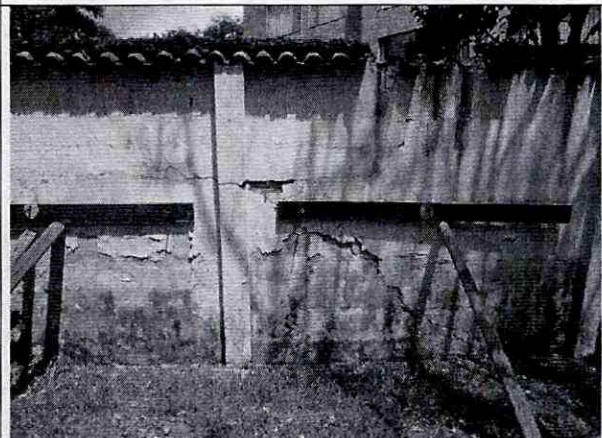
Foto 8. Fractura y condiciones de inestabilidad, daño severo.

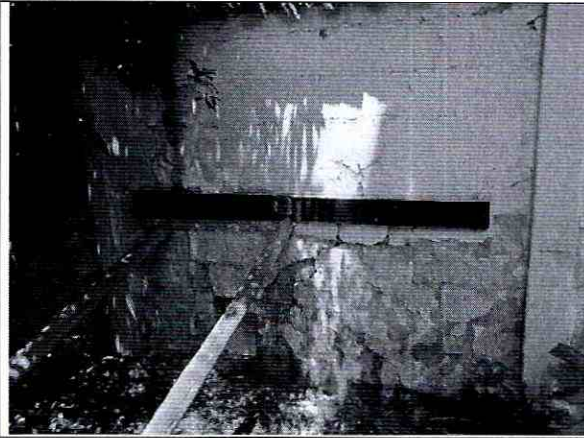
Foto 9. Fractura del muro, daño severo del muro.

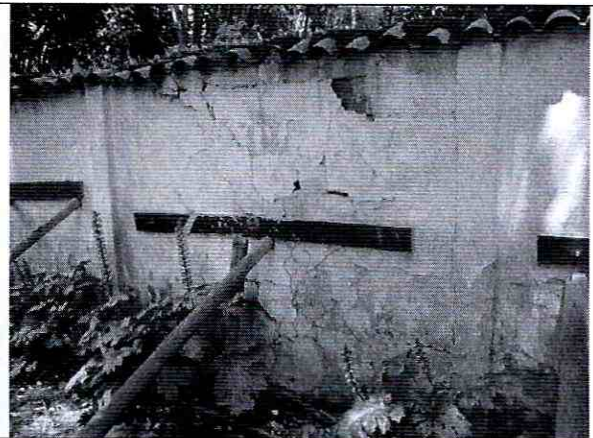
Foto 10. Muro de lindero costado norte, deterioro general.

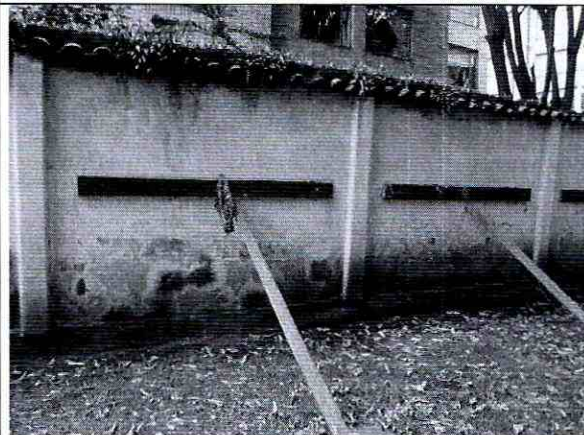
Foto 11. Elementos de apuntalamiento en madera.

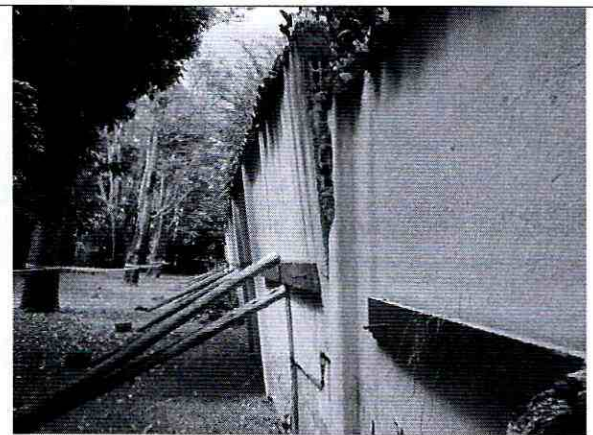
Foto 12. Evidente pérdida de verticalidad.

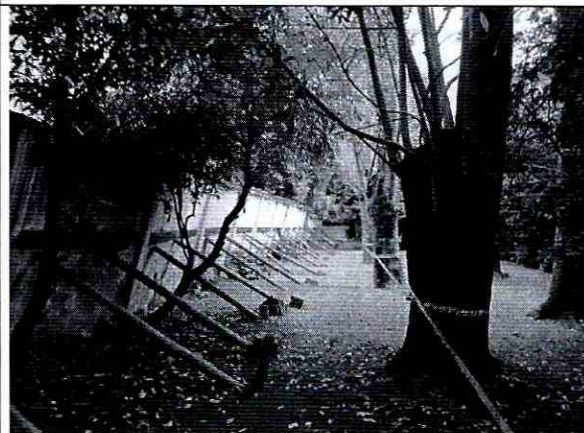
Foto 13. Pérdida de verticalidad con caída al interior.

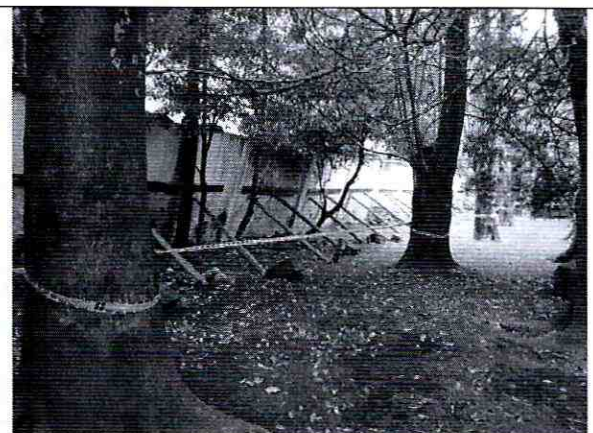
Foto 14. Medidas provisionales de aislamiento.
