CONCEPTO TÉCNICO DE AMENAZA RUINA	Código:	GPR-FT-06
		Versión:	05
		Fecha de actualización:	10/03/2016

1.1 CONCEPTO DE AMENAZA RUINA N° CAR:	2810
1.2 ÁREA:	Análisis de Riesgos y Efectos Cambio Climático
1.3 AREA FUNCIONAL:	Conceptos Técnicos
1.4 REFERENCIA CRUZADA RADICADO IDIGER:	2016ER20085
1.5 RESPUESTA OFICIAL No.	R0-92011

2.1 SOLICITANTE:	ALCALDIA LOCAL DE SANTA FE
2.2 LOCALIDAD:	(3) SANTA FE
2.3 UPZ:	(93) LAS NIEVES
2.4 BARRIO O SECTOR CATASTRAL:	LA ALAMEDA
2.5 DIRECCIÓN:	CALLE 24 A No. 13 – 81
2.6 CHIP:	AAA0029KFTO
2.7 FECHA DE VISITA:	DICIEMBRE 20 DE 2016
2.8 POBLACIÓN BENEFICIADA:	1 Persona – 1 Familia
2.9 ÁREA (m ²):	150 m ² (Aproximadamente)

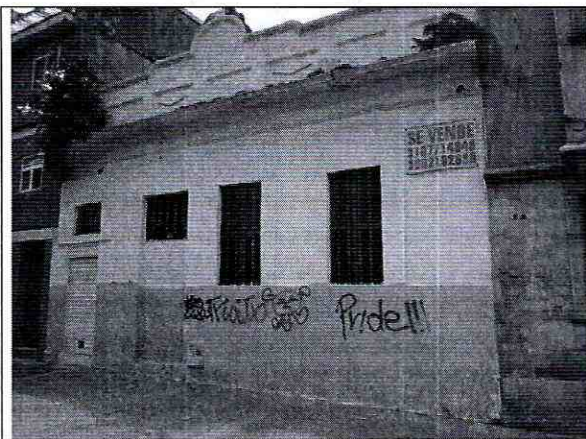
Foto 1. Fachada general del predio objeto del concepto.

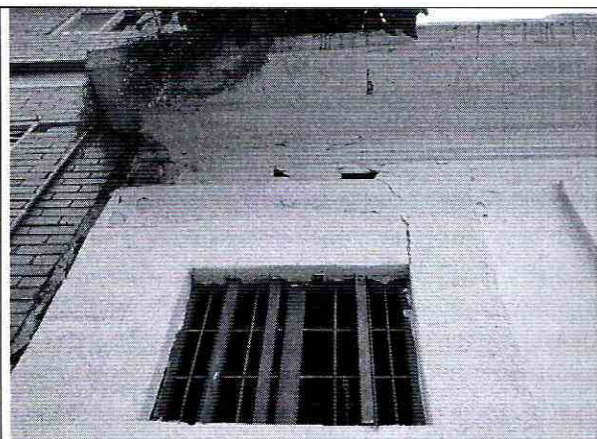
Foto 2. Agrietamientos en muro de fachada.

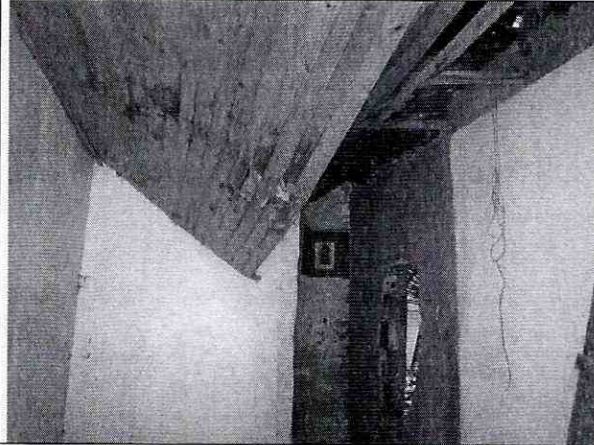
Foto 3. Vista de los muros internos del sector frontal.

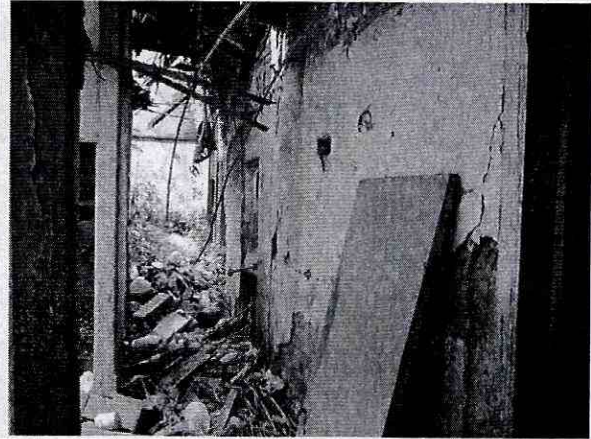
Foto 4. Muros internos, deterioro, agrietamientos y fracturas.

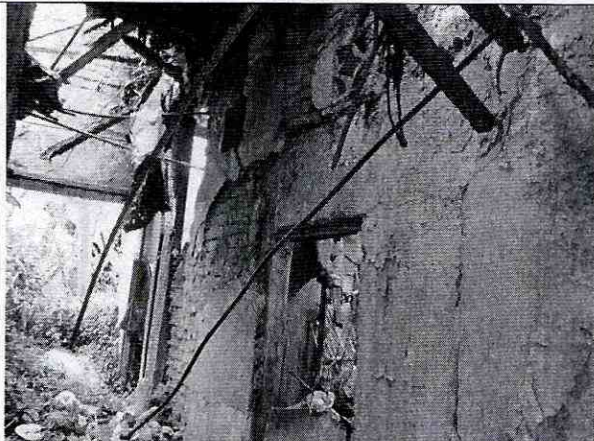
Foto 5. Daño severo e inestabilidad de muros internos.

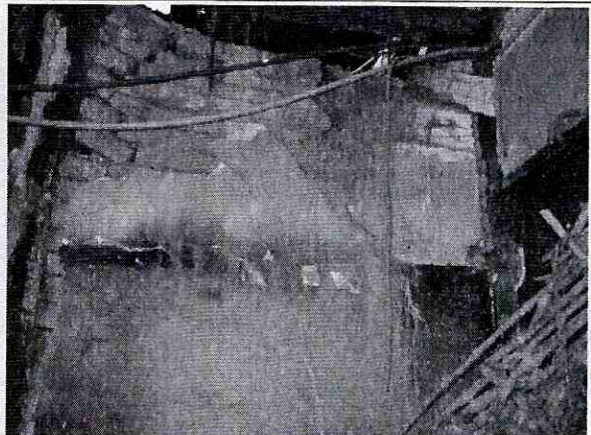
Foto 6. Fracturas y desprendimientos de mampostería.

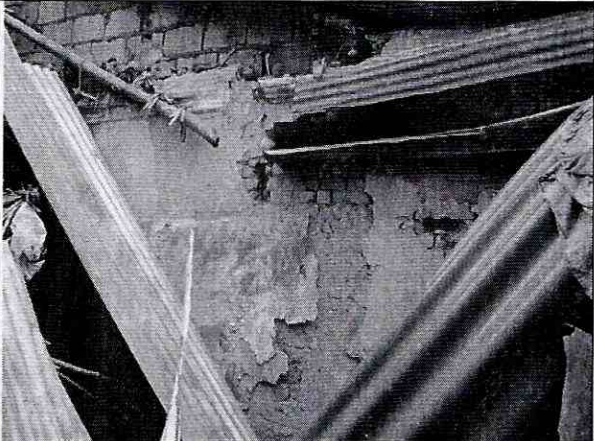
Foto 7. Deterioro generalizado de los muros internos.

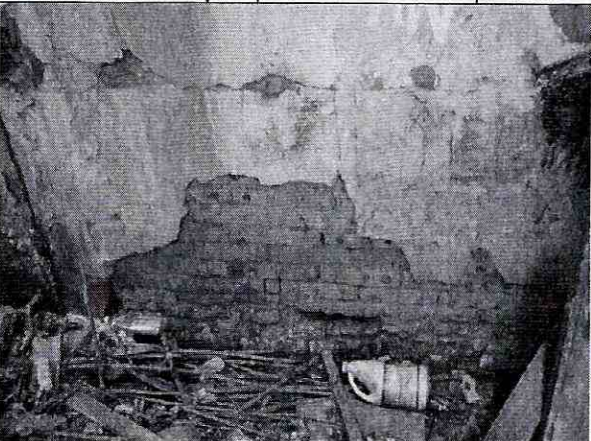
Foto 8. Desprendimientos, grietas y fracturas en muro.

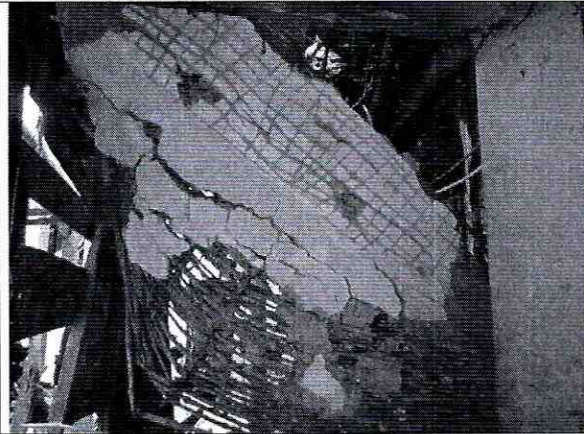
Foto 9. Colapso del cielo raso en caña pañetada.

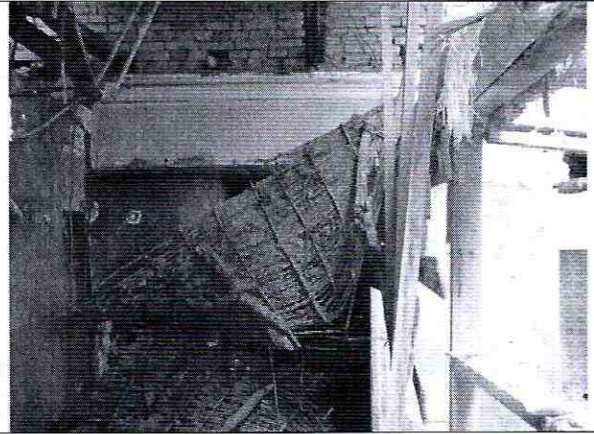
Foto 10. Daño severo y colapso del cielo raso.

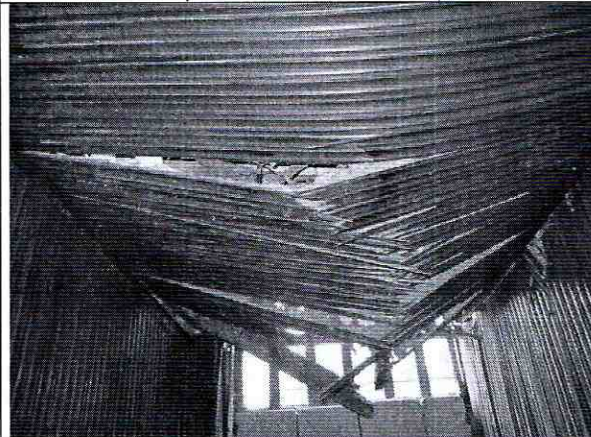
Foto 11. Daño del cielo raso del sector frontal.

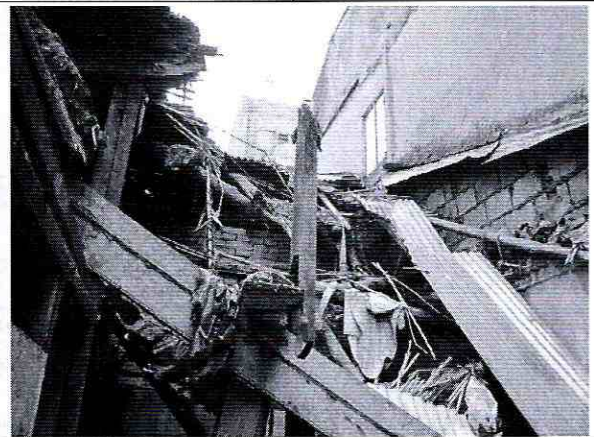
Foto 12. Colapso de la cubierta.

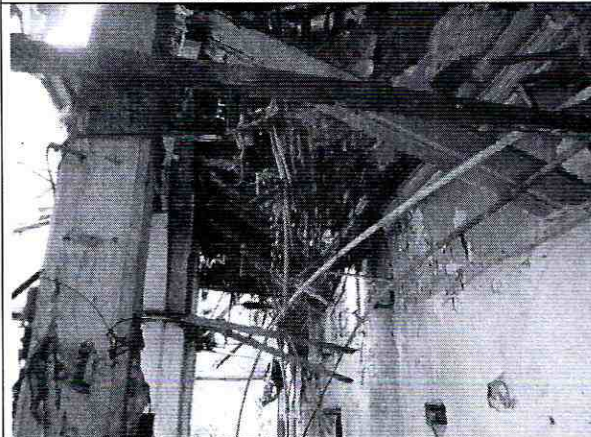
Foto 13. Fallo general de elementos de la cubierta.

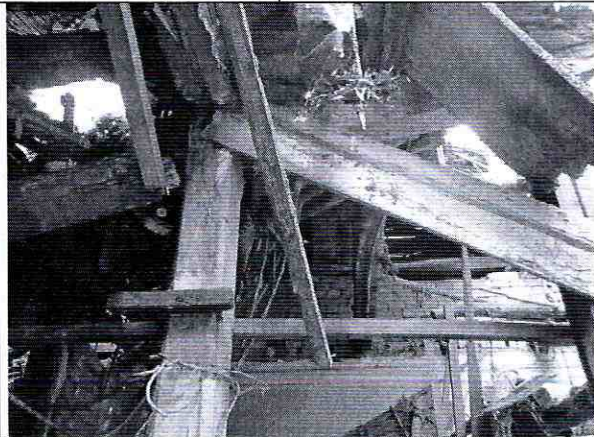
Foto 14. Elementos de cubierta a punto de caer.
