<b>CONCEPTO TÉCNICO DE AMENAZA RUINA</b>	Código:	GPR-FT-06
		Versión:	05
		Fecha de actualización:	10/03/2016

1.1 CONCEPTO DE AMENAZA RUINA N° CAR:	2811
1.2 ÁREA:	Análisis de Riesgos y Efectos Cambio Climático
1.3 AREA FUNCIONAL:	Conceptos Técnicos
1.4 REFERENCIA CRUZADA RADICADO IDIGER:	2016ER21085
1.5 RESPUESTA OFICIAL No.	R0-92067

2.1 SOLICITANTE:	ALCALDIA LOCAL DE SANTA FE
2.2 LOCALIDAD:	(3) SANTA FE
2.3 UPZ:	(93) LAS NIEVES
2.4 BARRIO O SECTOR CATASTRAL:	LAS NIEVES
2.5 DIRECCIÓN:	CARRERA 7 No. 22 - 05
2.6 CHIP:	AAA0029TEMS
2.7 FECHA DE VISITA:	DICIEMBRE 27 DE 2016
2.8 POBLACIÓN BENEFICIADA:	1 Persona - 1 Familia
2.9 ÁREA (m2):	1000 m <sup>2</sup> (Aproximadamente)

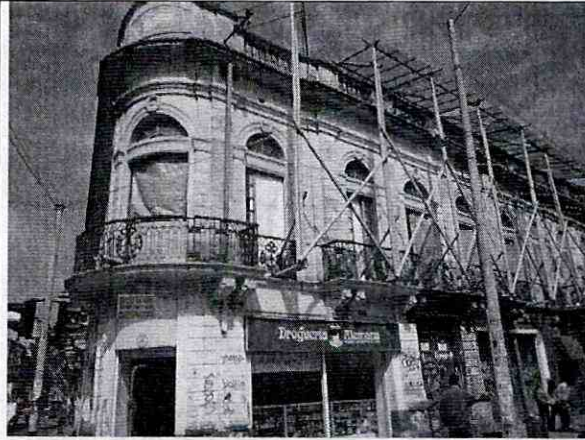
Foto 1. Fachada general del predio objeto del concepto.

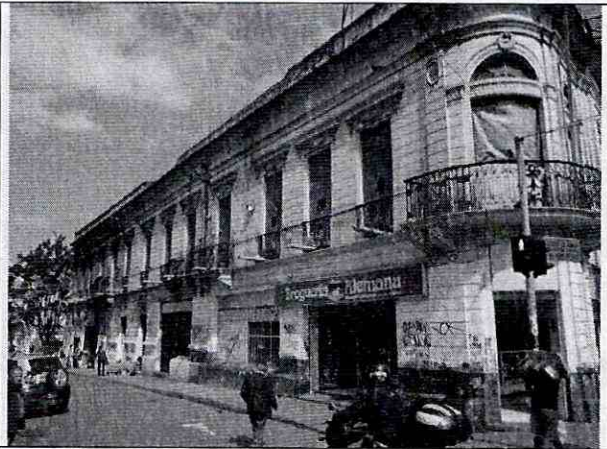
Foto 2. Fachada del inmueble sobre la calle 22.

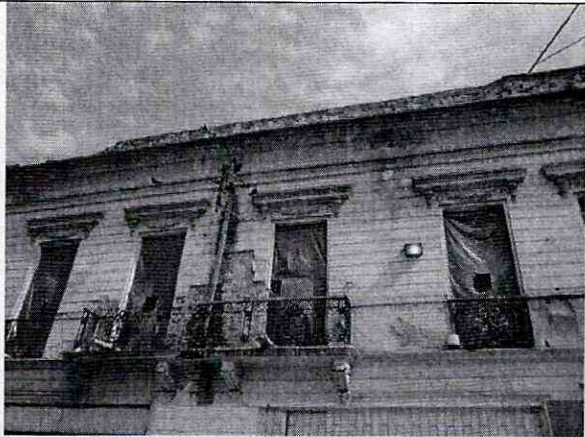
Foto 3. Deterioro de los elementos de la fachada.

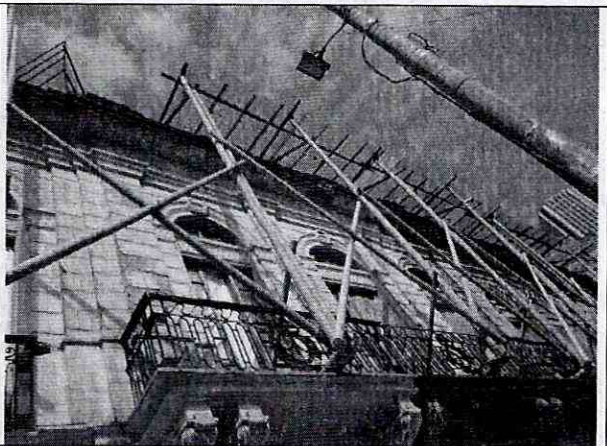
Foto 4. Fachada y elementos de apuntalamiento.

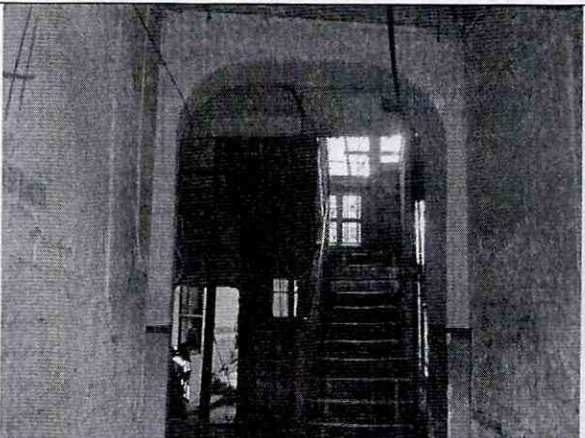
Foto 5. Muros internos de primer piso.

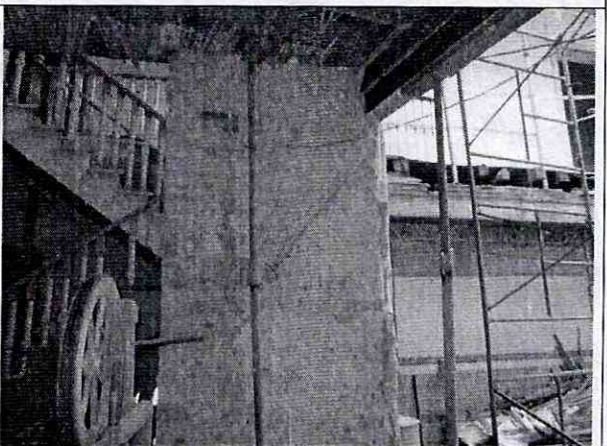
Foto 6. Muros intervenidos por restauración.

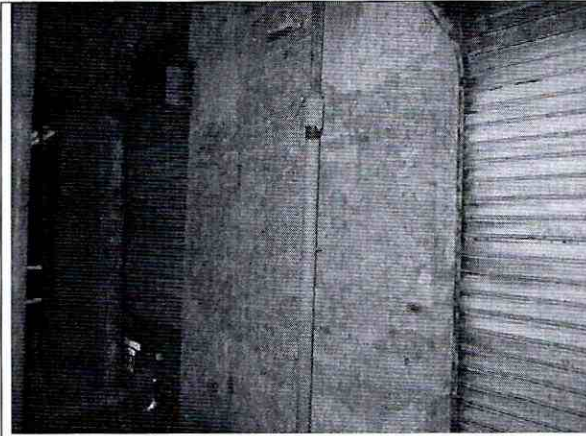
Foto 7. Deterioro de acabados de muros, primer piso.

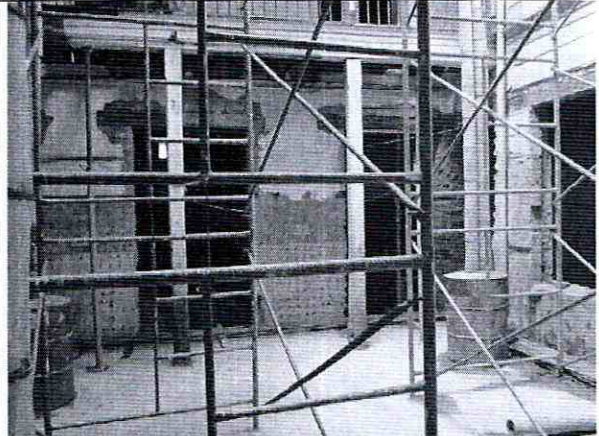
Foto 8. Trabajos de restauración y reforzamiento.

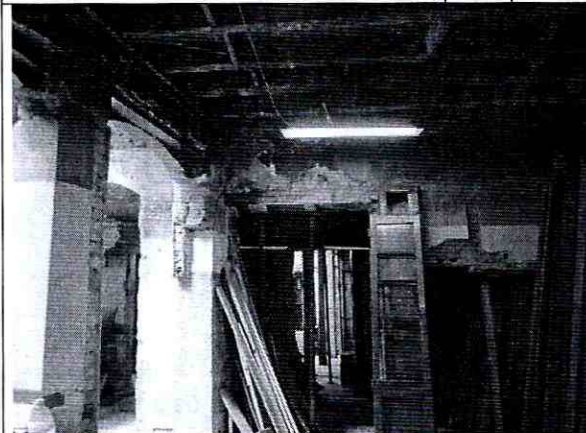
Foto 9. Muros de primer piso con deterioro de acabados.

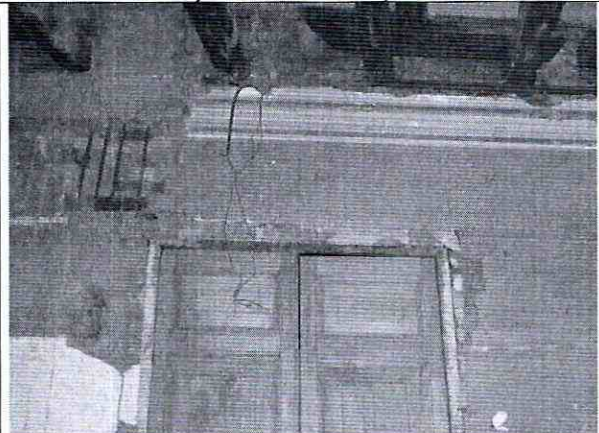
Foto 10. Agrietamientos en muros de segundo piso.

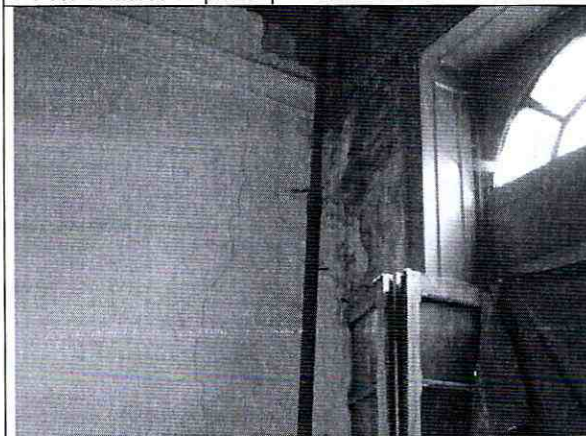
Foto 11. Agrietamiento vertical en muro de segundo piso.

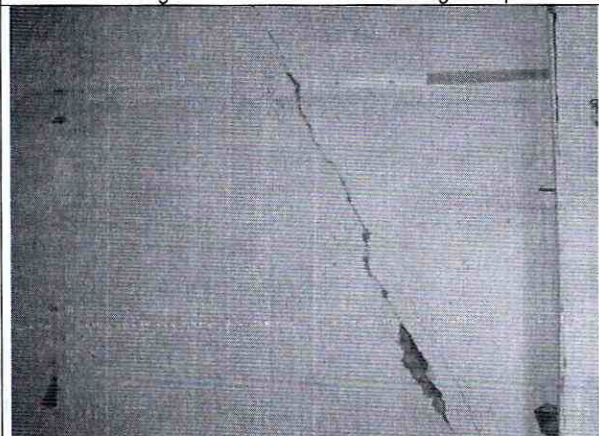
Foto 12. Agrietamiento diagonal, muros de segundo piso.

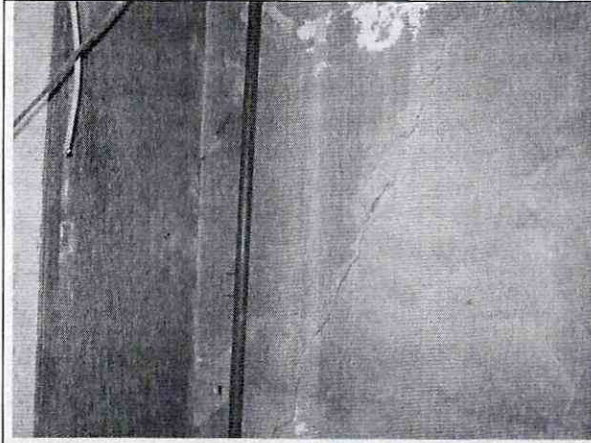
Foto 13. Grietas y fisuras en muros de carga.

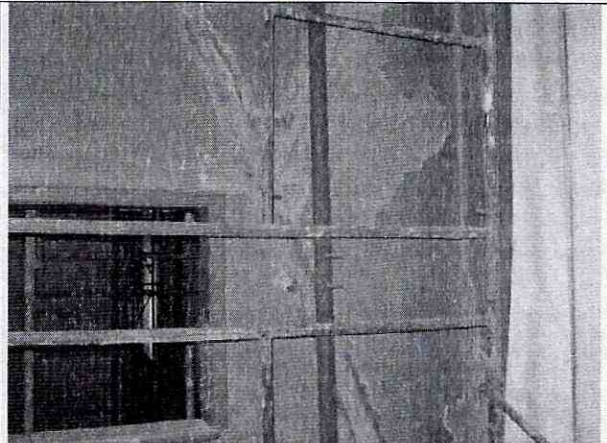
Foto 14. Daño de acabados y agrietamientos.

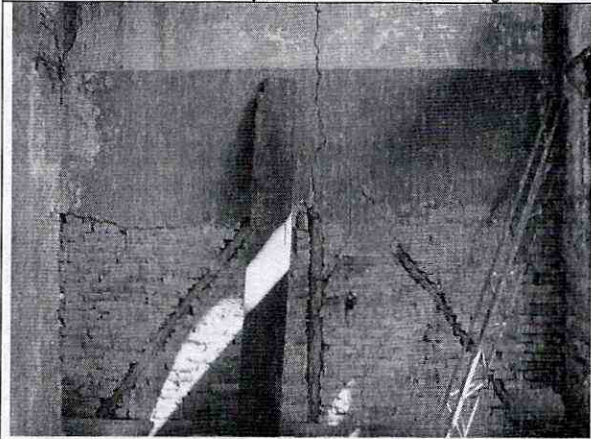
Foto 15. Muros de segundo piso para restauración.

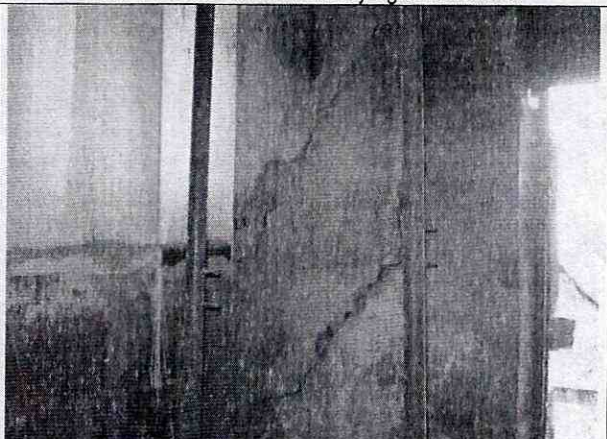
Foto 16. Agrietamientos y fracturas de muros, daño fuerte.

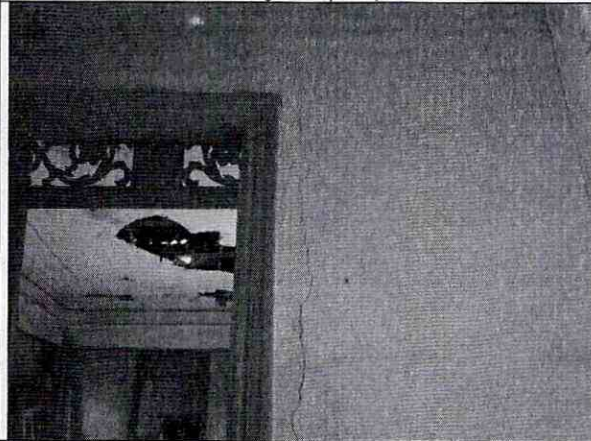
Foto 17. Agrietamientos en muros de segundo piso.

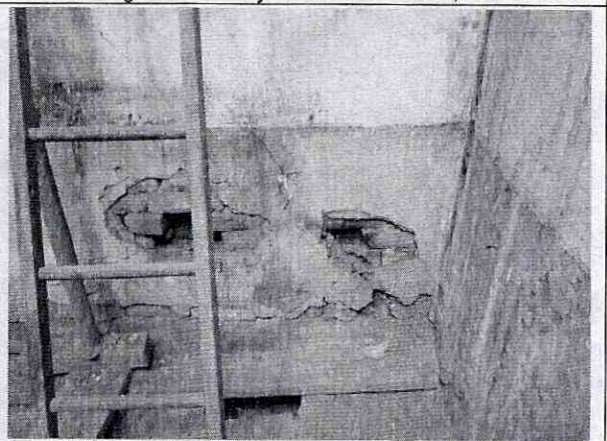
Foto 18. Daño fuerte, desprendimientos de mampostería.

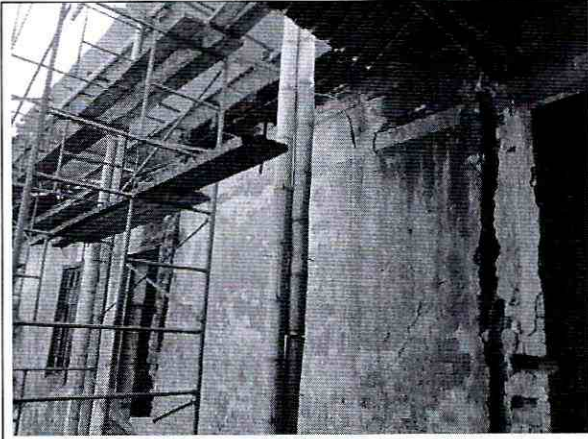
Foto 19. Deterioro de los acabados de muros por humedad.

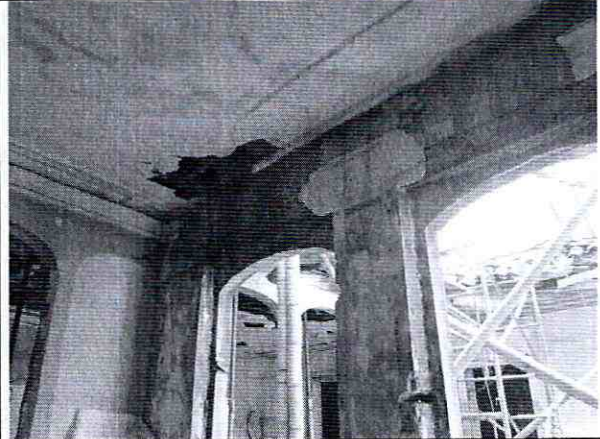
Foto 20. Deterioro fuerte de los acabados.

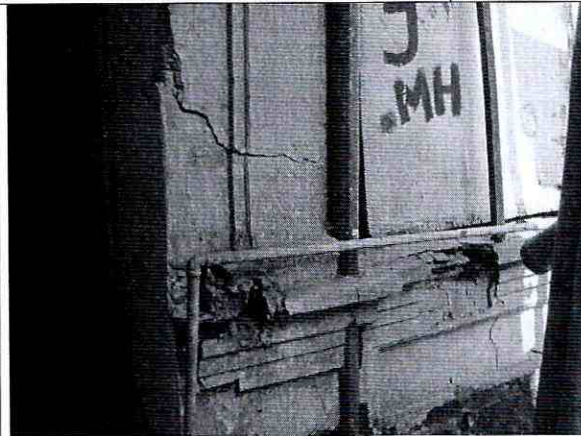
Foto 21. Fractura del muro, dislocación de mampostería.

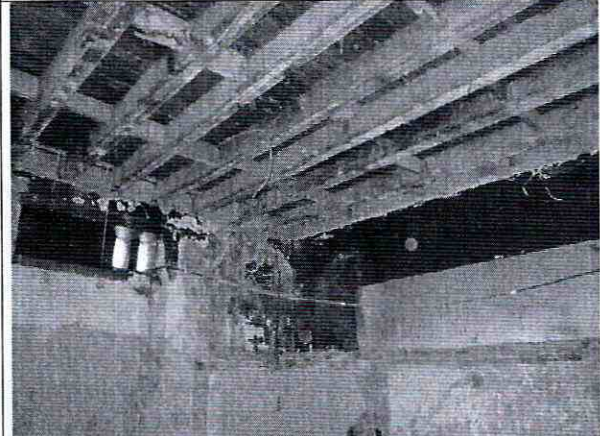
Foto 22. Aspecto inferior del entrepiso en madera.

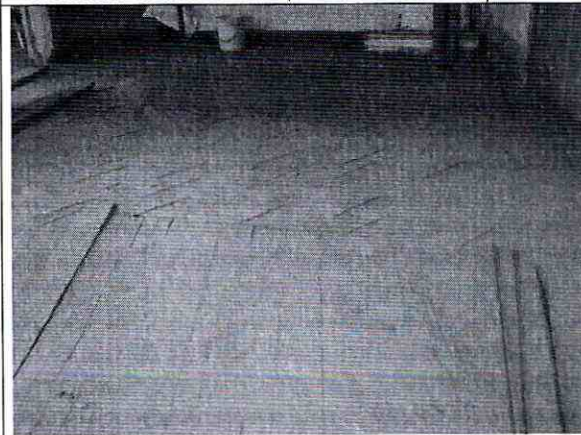
Foto 23. Entrepiso en madera con alto deterioro.

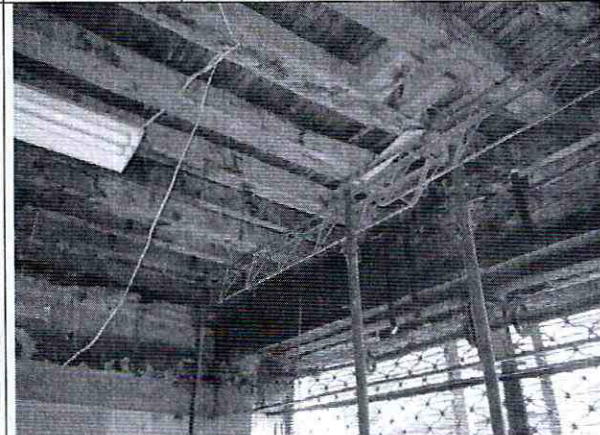
Foto 24. Apuntalamiento provisional del entrepiso.

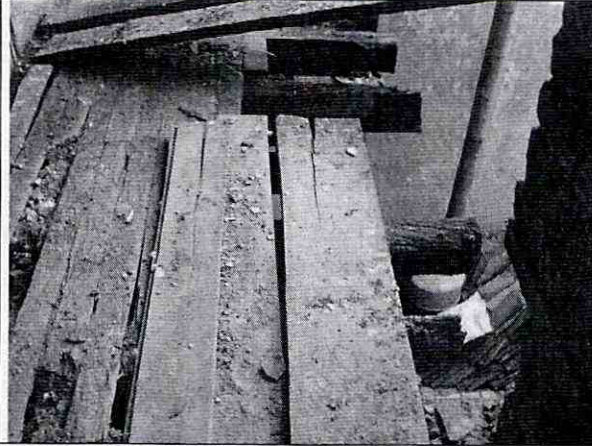
Foto 25. Daño y deterioro de los elementos del entepiso.

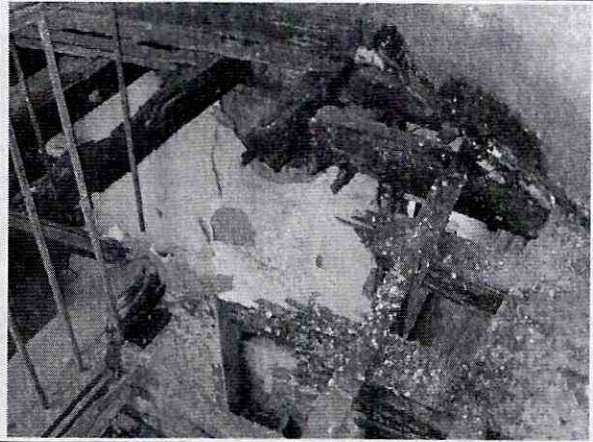
Foto 26. Deterioro fuerte y daño severo del entepiso.

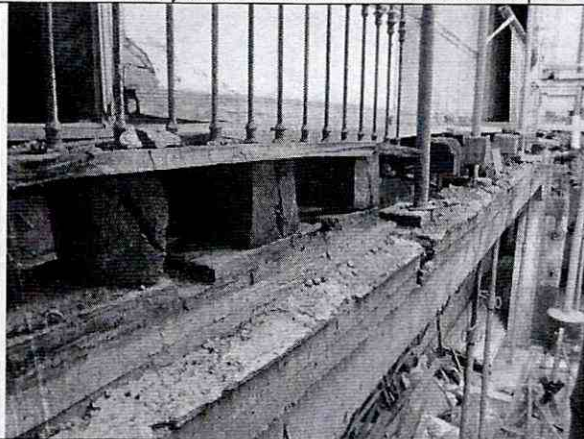
Foto 27. Elementos de entepiso deteriorados.

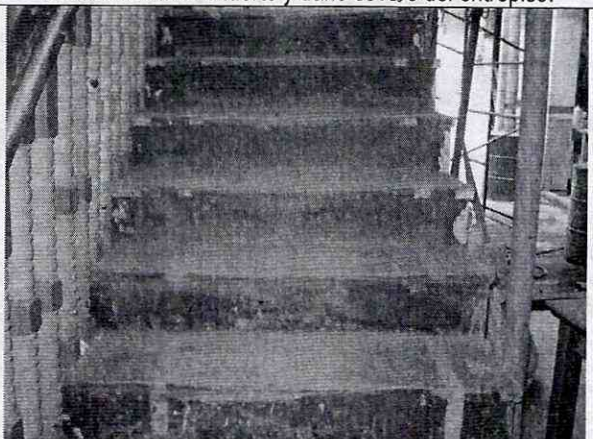
Foto 28. Escaleras en madera con daño moderado

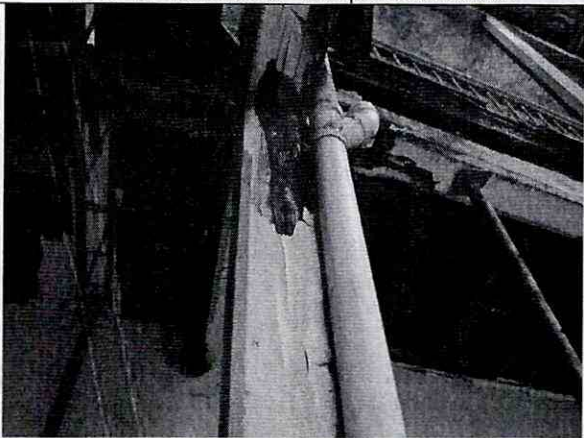
Foto 29. Daño en columna de madera, soporte de cubierta.

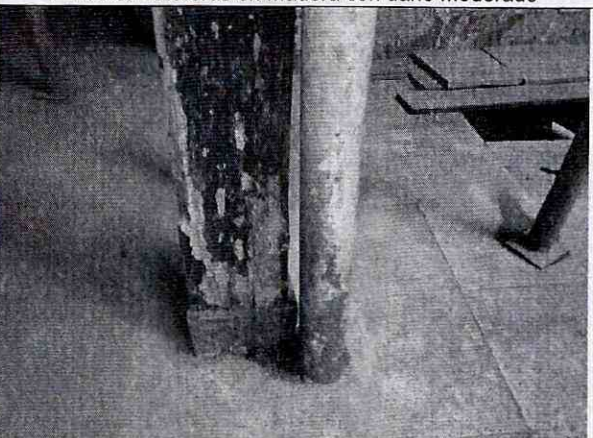
Foto 30. Deterioro de los postes de madera de soporte.

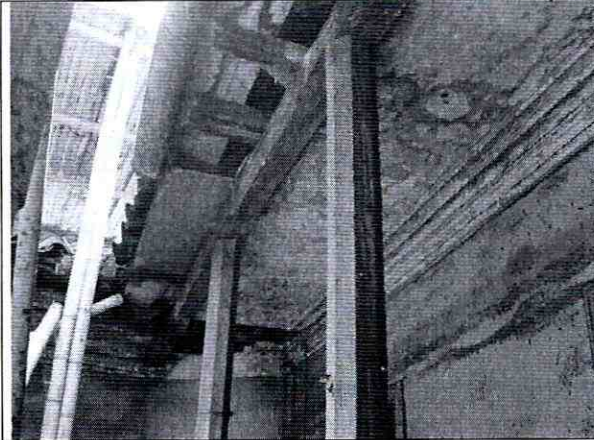
Foto 31. Deterioro generalizado por humedad y otros.

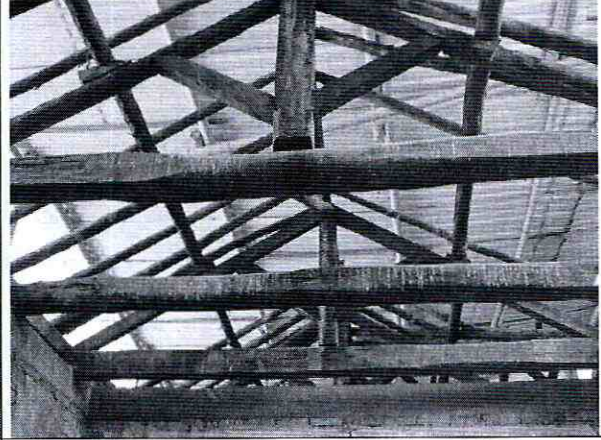
Foto 32. Estructura de madera de cubierta.

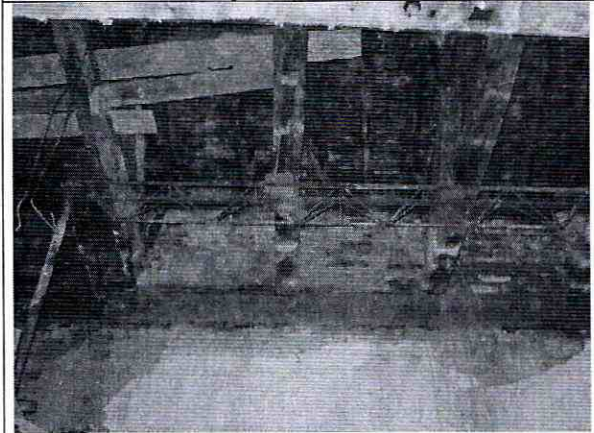
Foto 33. Apuntalamiento provisional de la cubierta.

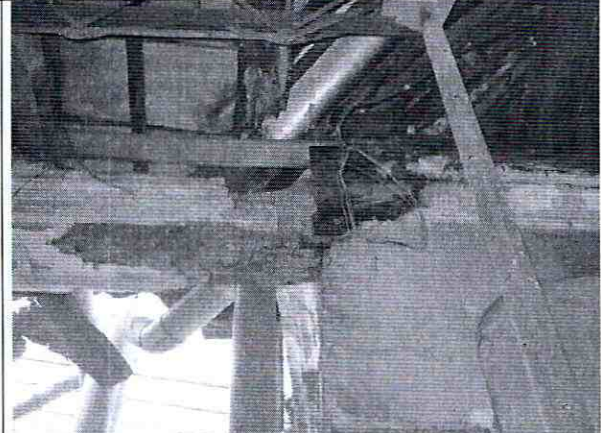
Foto 34. Daño severo en elementos de soporte de la cubierta.

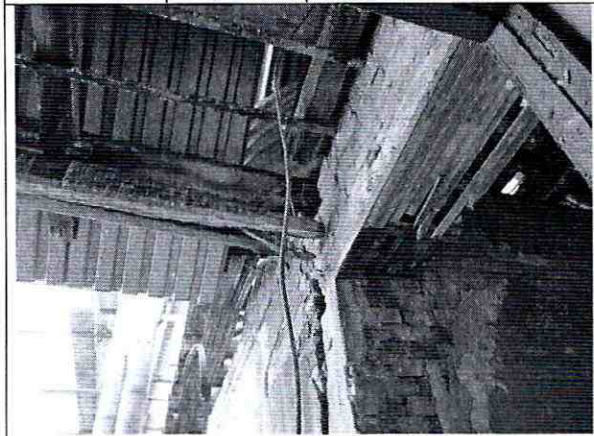
Foto 35. Vigas de madera deterioradas y fracturadas.

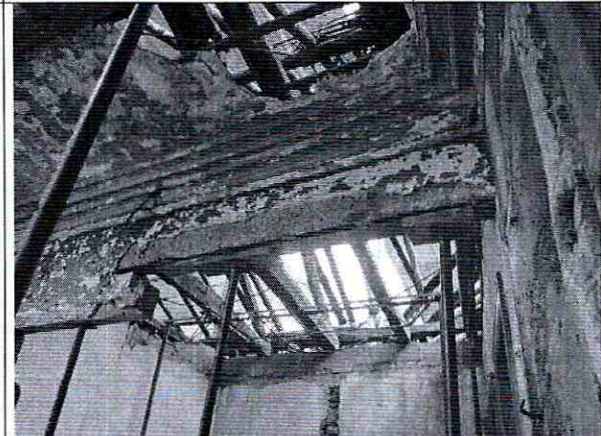
Foto 36. Colapsos parciales de elementos de cubierta.

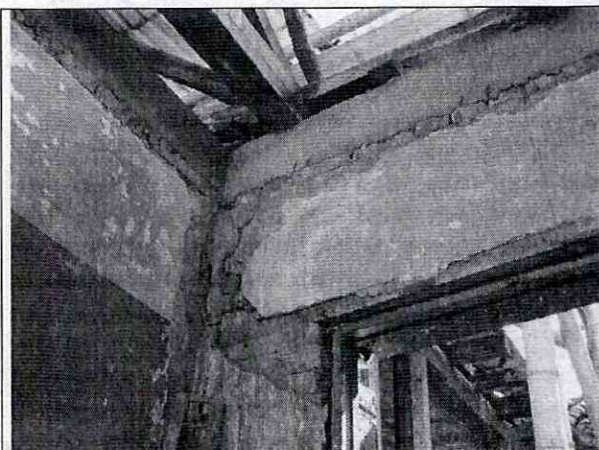
Foto 37. Construcción de viga cinta en la corona de muros.

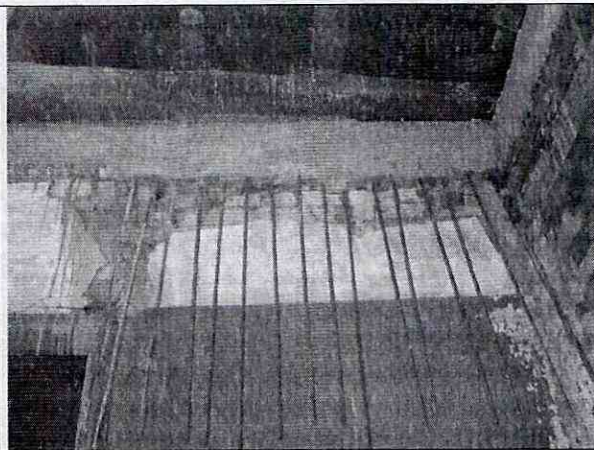
Foto 38. Viga en concreto y fierros para reforzamiento.

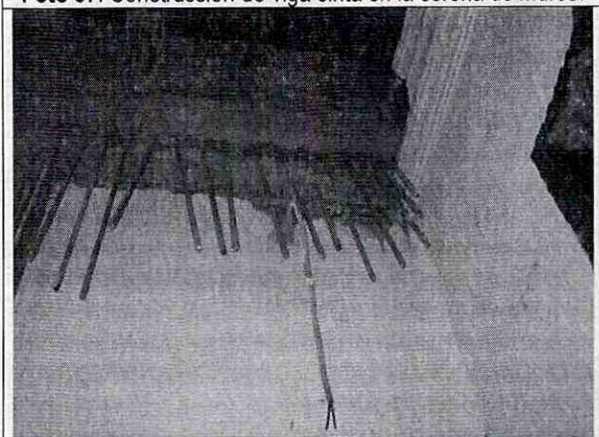
Foto 39. Acero de refuerzo para futuros muros pantalla.

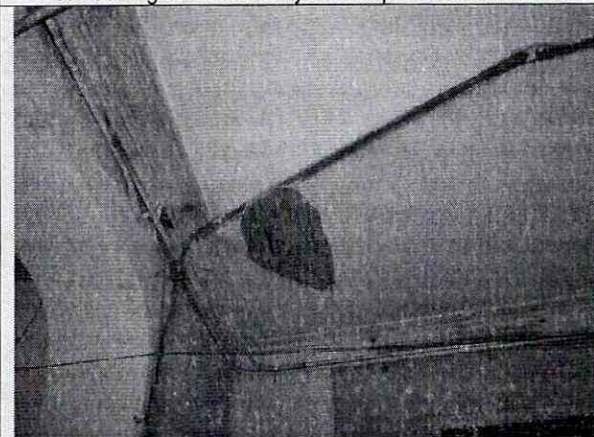
Foto 40. Desprendimiento de recubrimiento del cielo raso.

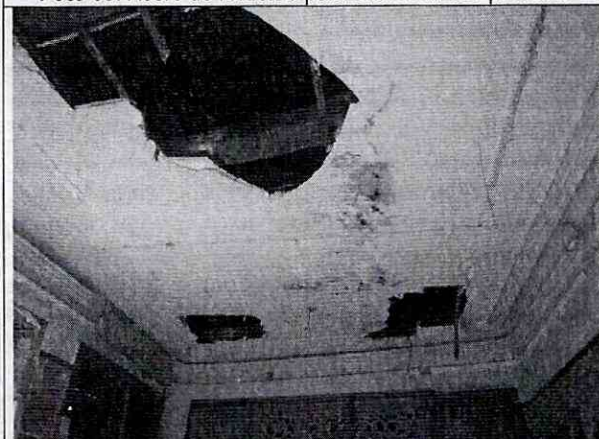
Foto 41. Deterioro del cielo raso bajo cubierta.

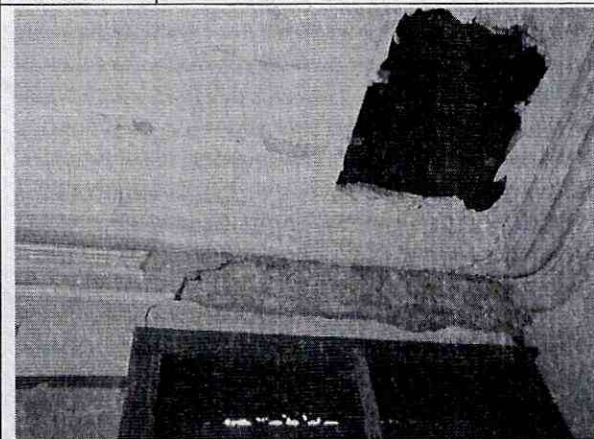
Foto 42. Grieta en dintel y daño en cielo raso.
