<p>ALCALDÍA MAYOR DE BOGOTÁ D.C. AMBIENTE Instituto Distrital de Gestión de Riesgos y Cambio Climático</p>	CONCEPTO TÉCNICO DE AMENAZA RUINA	Código:	GPR-FT-06
		Versión:	05
		Fecha de actualización:	10/03/2016

1.1 CONCEPTO DE AMENAZA RUINA N° CAR:	2812
1.2 ÁREA:	Análisis de Riesgos y Efectos Cambio Climático
1.3 AREA FUNCIONAL:	Conceptos Técnicos
1.4 REFERENCIA CRUZADA RADICADO IDIGER:	2016ER21758
1.5 RESPUESTA OFICIAL No.	R0-92068

2.1 SOLICITANTE:	INSPECCION 12 A DISTRITAL DE POLICIA
2.2 LOCALIDAD:	(12) BARRIOS UNIDOS
2.3 UPZ:	(22) DOCE DE OCTUBRE
2.4 BARRIO O SECTOR CATASTRAL:	DOCE DE OCTUBRE
2.5 DIRECCIÓN:	CARRERA 51 No. 75 A - 08
2.6 CHIP:	AAA0056LFCN
2.7 FECHA DE VISITA:	DICIEMBRE 27 DE 2016
2.8 POBLACIÓN BENEFICIADA:	1 Persona - 1 Familia
2.9 ÁREA (m ²):	200 m ² (Aproximadamente)

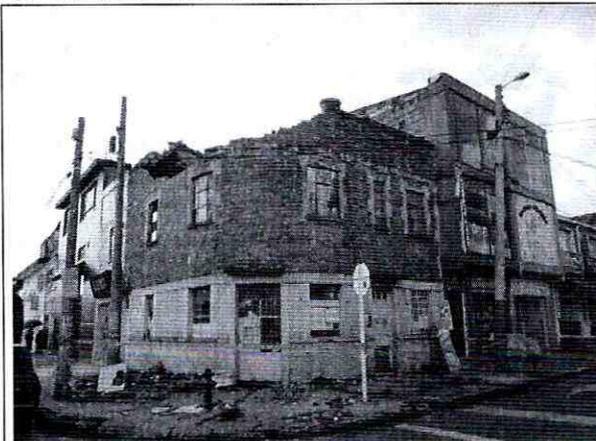
Foto 1. Vista externa de la edificación objeto del concepto.

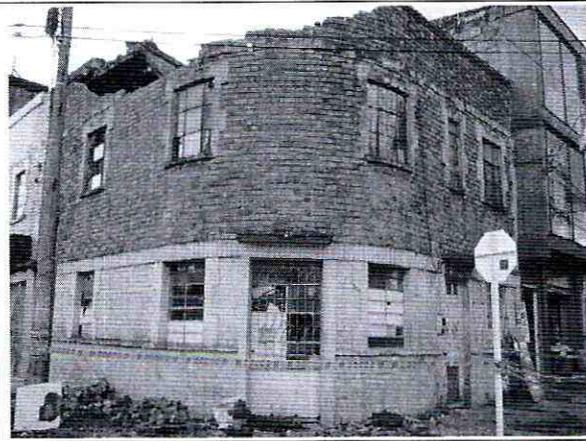
El muro de la fachada de la edificación presenta daño severo con presencia de deformaciones fisuras, agrietamientos y colapso parcial del muro al nivel de cubierta. El entrepiso presenta deformaciones, fracturas y colapso parcial en la esquina suroccidental, lo que ha dejado muros a doble altura sin apuntalamiento lateral. En la cubierta también se presenta colapso parcial. Han quedado algunos elementos en condición inestable. Varios de los fragmentos de muro y de escombros de la cubierta han caído a la zona del andén en donde se ha colocado cinta de seguridad para aislar la zona afectada. La clasificación global del daño para esta edificación es Severo y por lo tanto amenaza ruina.

Foto 2. Fachada afectada por colapso parcial.

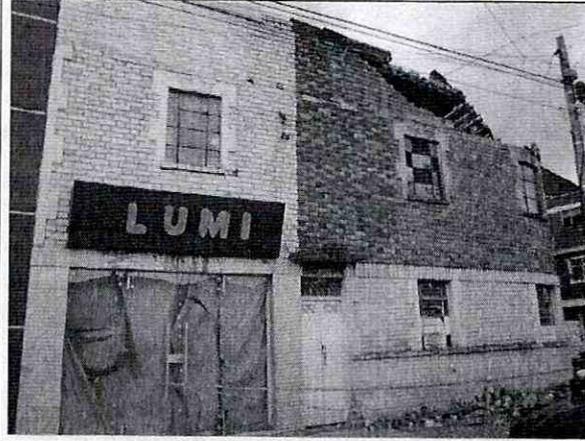
Foto 3. Fachada costado occidental, sobre Carrera 51.

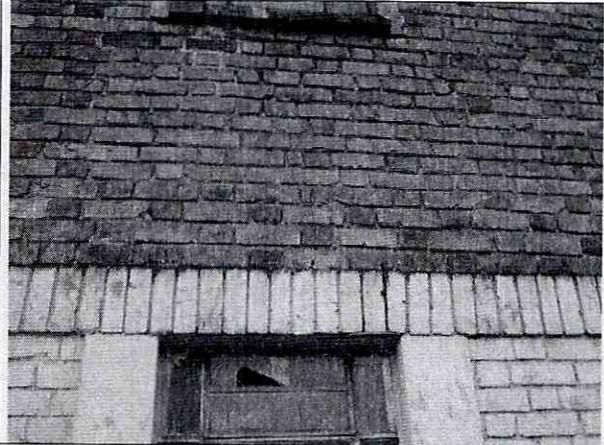
Foto 4. Fisuras en muro de fachada de primer piso.

- Desarrollar un estudio técnico de ingeniería que establezca las causas de la aparición de las fisuras, grietas y colapsos parciales de elementos de la edificación, que a la vez determine las acciones a ejecutar para la solución de dicho problema, actividad que debe ser ejecutada por personal profesional idóneo

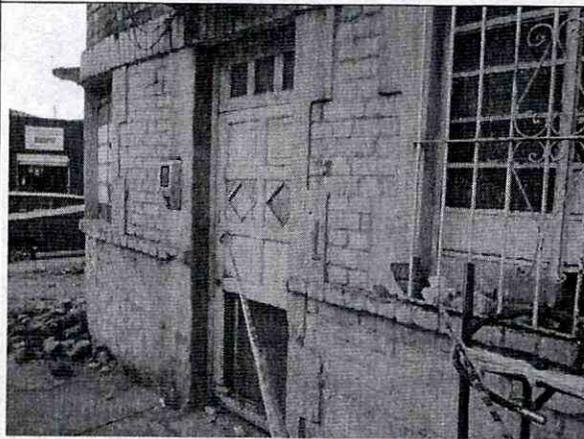
Foto 5. Fachada de primer piso costado sur, Calle 75 A.

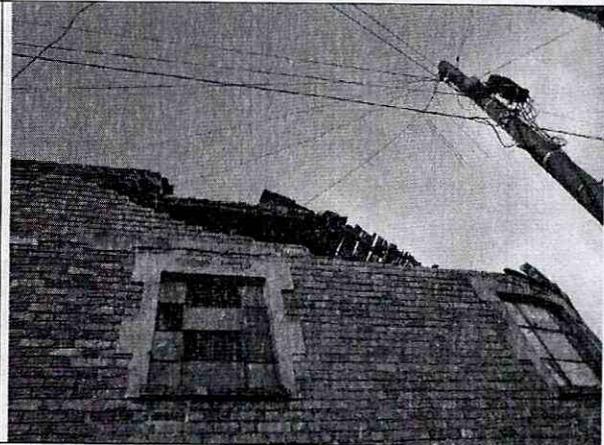
Foto 6. Colapso parcial del muro de fachada.

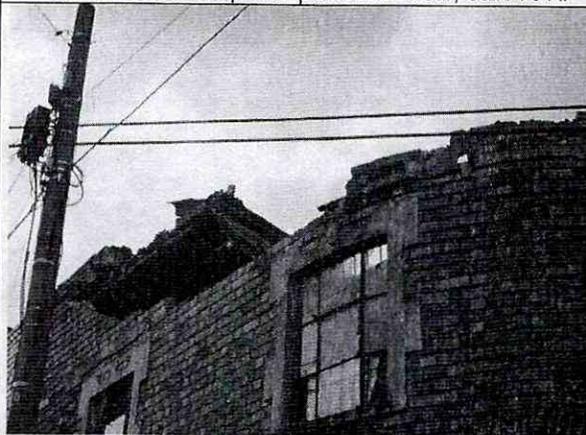
Foto 7. Elementos en condición inestable a nivel de cubierta.

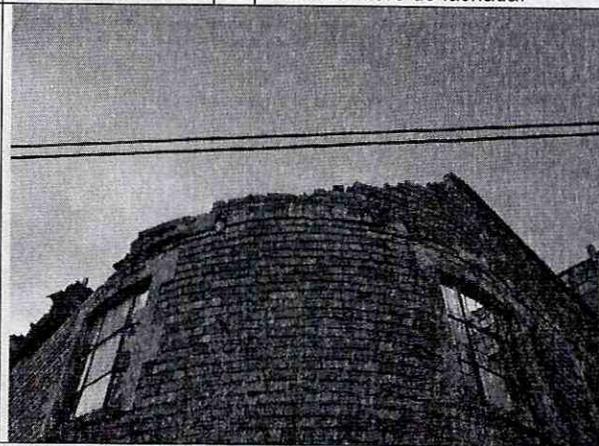
Foto 8. Caída de piezas de mampostería

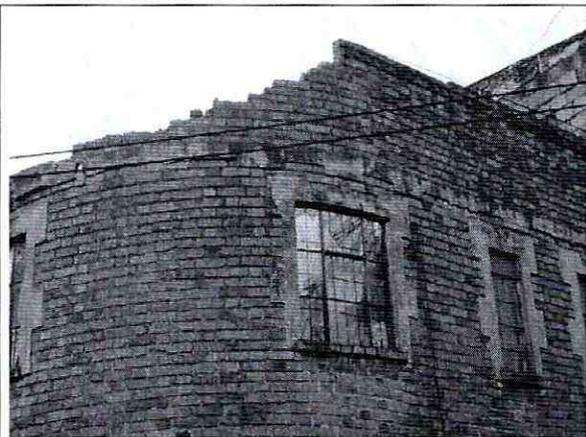
Foto 9. Desprendimiento de piezas de mampostería.

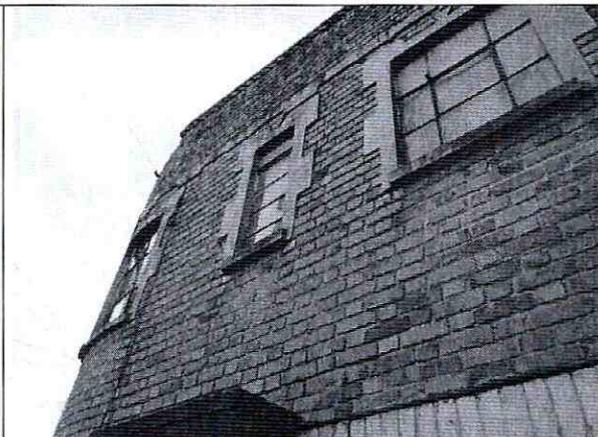
Foto 10. Segundo piso de la fachada del costado sur.

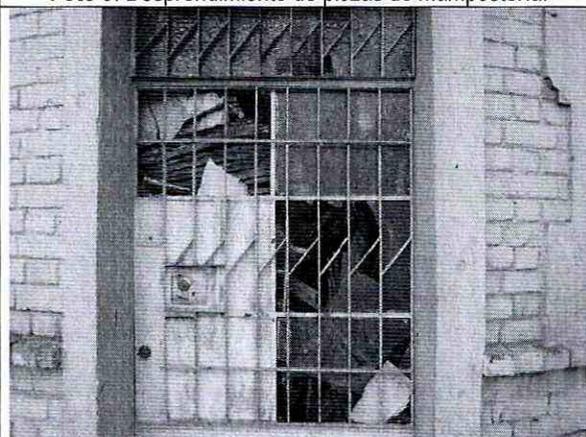
Foto 11. Elementos apilados por colapsos parciales.

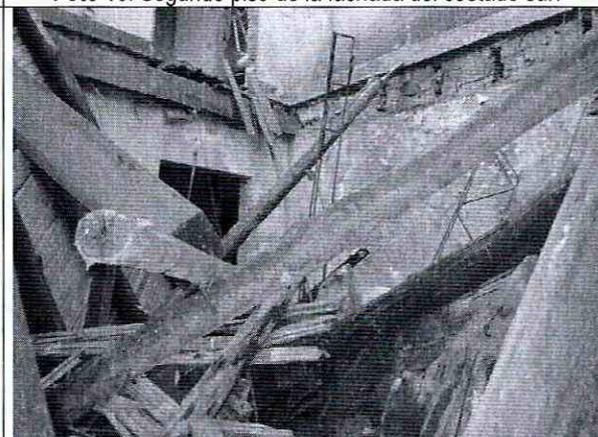
Foto 12. Colapso del entrepiso.

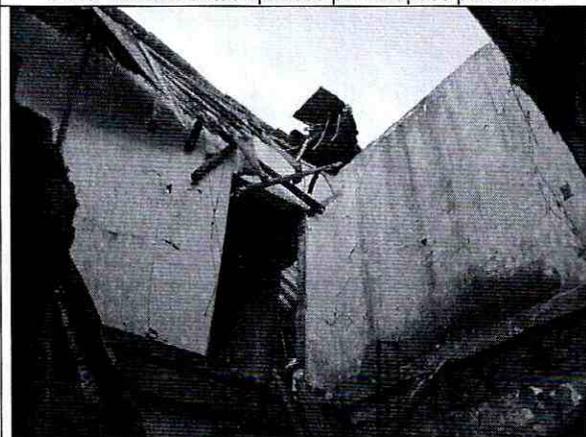
Foto 13. Colapso parcial de entrepiso y cubierta.

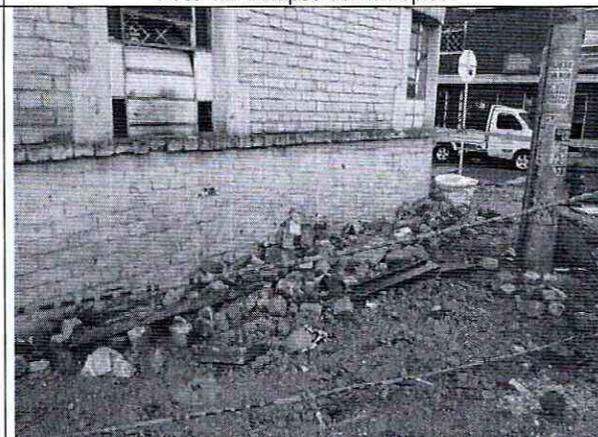
Foto 14. Escombros en el andén.

- Establecer medidas de aislamiento y protección exterior e interior para garantizar la seguridad de vecinos y transeúntes, manteniéndolas hasta que se desarrollen las actividades que garanticen su estabilidad y ocupación segura o hasta que se realice la demolición de la edificación
