<p>ALCALDÍA MAYOR DE BOGOTÁ D.C. AMBIENTE Departamento de Gestión de Riesgos y Cambio Climático</p>	<h2>CONCEPTO TÉCNICO DE AMENAZA RUINA</h2>	Código:	GPR-FT-06
		Versión:	05
		Fecha de actualización:	10/03/2016

1.1 CONCEPTO DE AMENAZA RUINA N° CAR:	2818
1.2 ÁREA:	Análisis de Riesgos y Efectos Cambio Climático
1.3 AREA FUNCIONAL:	Conceptos Técnicos
1.4 REFERENCIA CRUZADA RADICADO IDIGER:	2017ER741
1.5 RESPUESTA OFICIAL No.	R0-92725

2.1 SOLICITANTE:	ALCALDIA LOCAL DE SANTA FE
2.2 LOCALIDAD:	(3) SANTA FE
2.3 UPZ:	(95) LAS CRUCES
2.4 BARRIO O SECTOR CATASTRAL:	SANTA BARBARA
2.5 DIRECCIÓN:	CALLE 3 No. 8 A - 40
2.6 CHIP:	AAA0032ZYFT
2.7 FECHA DE VISITA:	ENERO 31 DE 2017
2.8 POBLACIÓN BENEFICIADA:	7 Personas - 3 Familias
2.9 ÁREA (m2):	250 m ² (Aproximadamente)

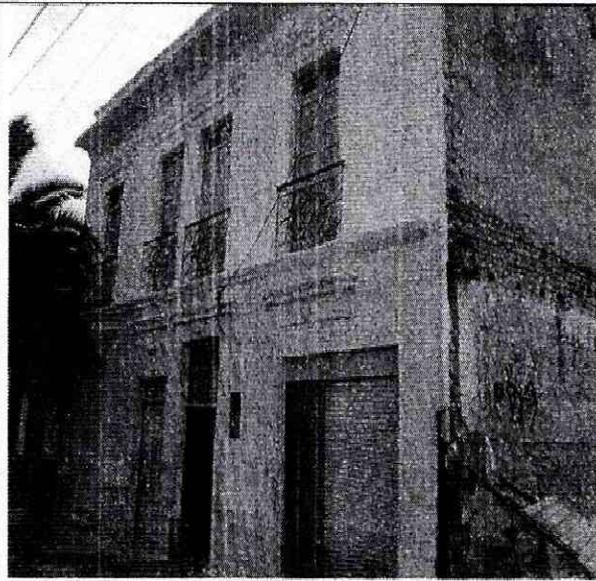
Foto 1. Vista externa del edificio objeto del concepto.

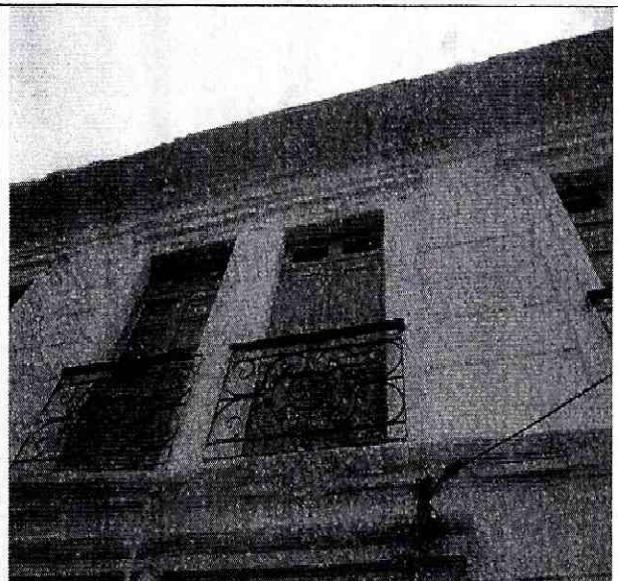
Foto 2. Muros y elementos externos en buenas condiciones.

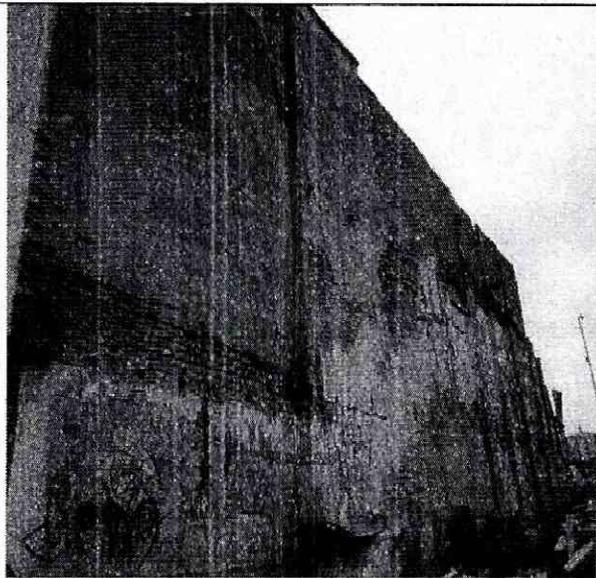
La edificación se encuentra en buenas condiciones estructurales pero con falta de mantenimiento de algunos elementos y de sus acabados, no se evidencian problemas de estabilidad general de la edificación. Los muros se encuentran en buenas condiciones sin embargo se detecta en la cara externa del muro lateral del costado oriental que una porción construida en adobes de barro no tiene protección adecuada ante los agentes ambientales y se está degradando. Los muros internos no presentan daño generalizado, se detecta deterioro sectorizado de los acabados con algunos desprendimientos del pañete de recubrimiento, en el segundo piso se detectan dos grietas en los dinteles de muros del sector del pasillo. El entrepiso presenta deterioro por vetustez con daño y desprendimiento de algunos de los listones. La parte en concreto de la escalera se encuentra en buenas condiciones, mientras que la parte en madera presenta deterioro debido al uso. La cubierta está en buenas condiciones y no evidencian daños funcionales, sin embargo se detectan apoyos inadecuados y falta de una buena práctica en la distribución de los elementos de apoyo. Los pisos no presentan daños ni deformaciones pero en los sectores con listones de madera se observa deterioro por vetustez. La clasificación global del daño para esta edificación es moderado y por lo tanto amenaza ruina.

Foto 3. Muro lateral del costado oriental.

- Proporcionar adecuada protección a la parte construida en adobes de barro del muro lateral del costado oriental
- Reparar los acabados de muros internos que presentan deterioro y desprendimiento del revoque o pañete de recubrimiento

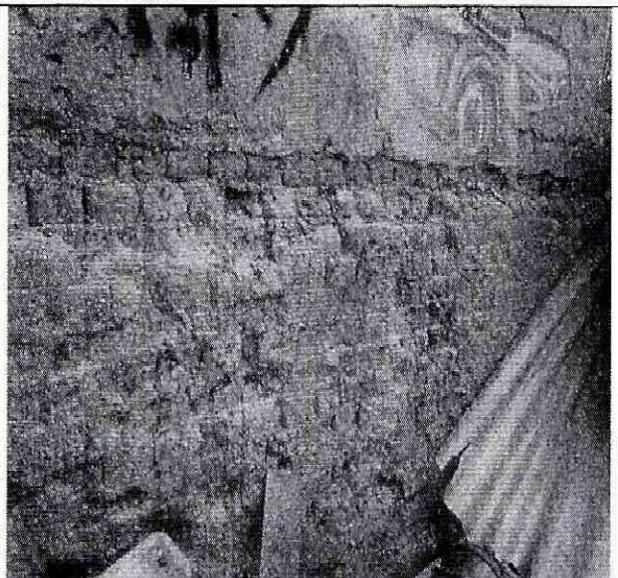
Foto 4. Porción en adobes de barro sin protección.

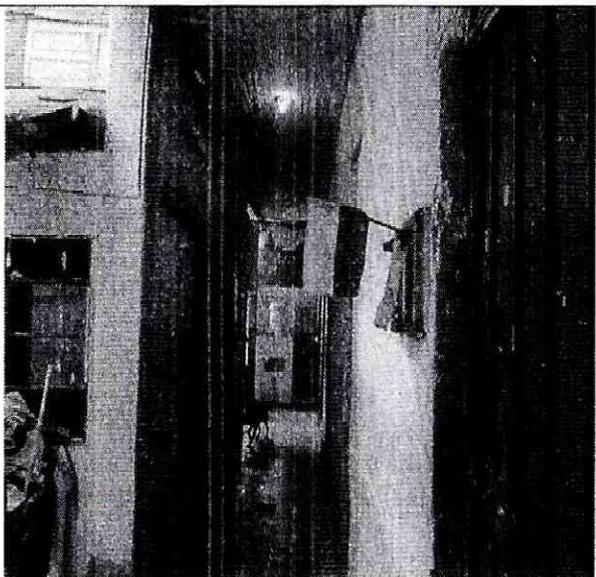
Foto 5. Vista general del interior del primer piso.

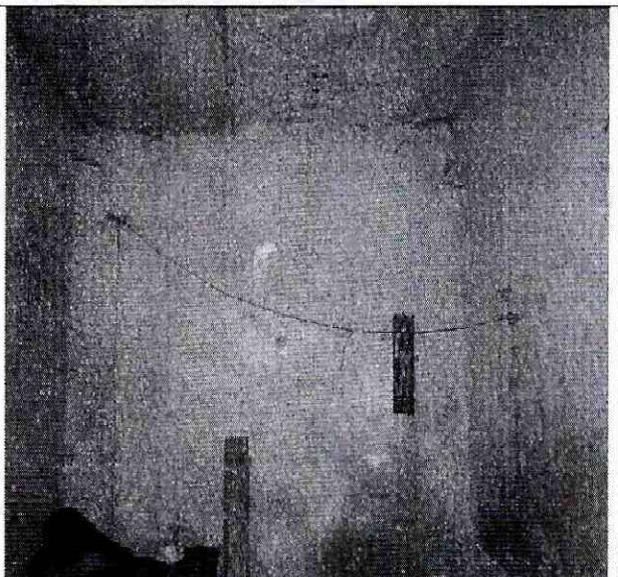
Foto 6. Muros internos sin daños visibles.

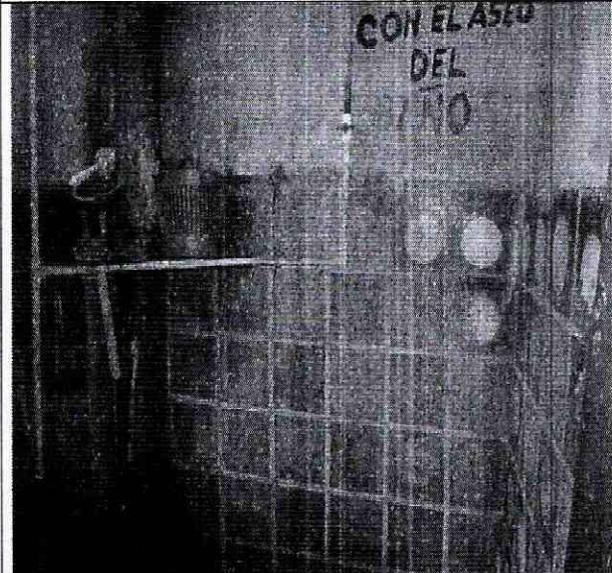
Foto 10. Muros de los baños sin evidencia de daño.

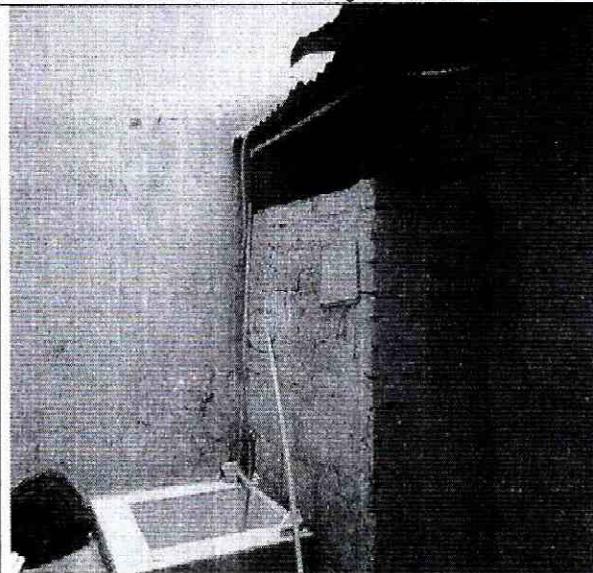
Foto 11. Muros en el sector del patio sin afectaciones.

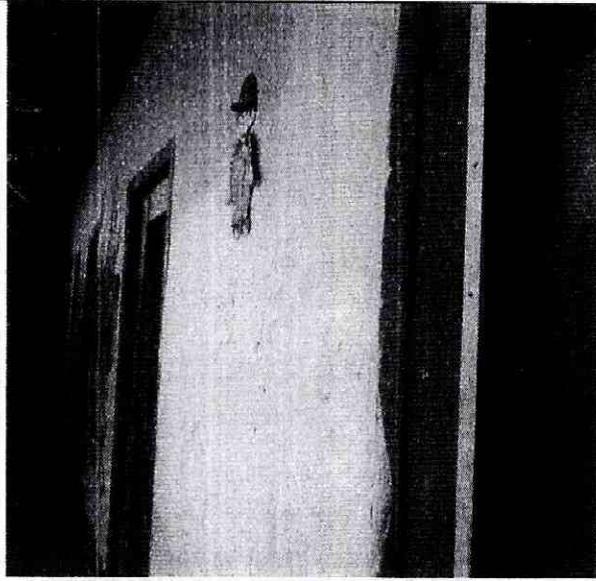
Foto 13. Muros del pasillo del segundo nivel.

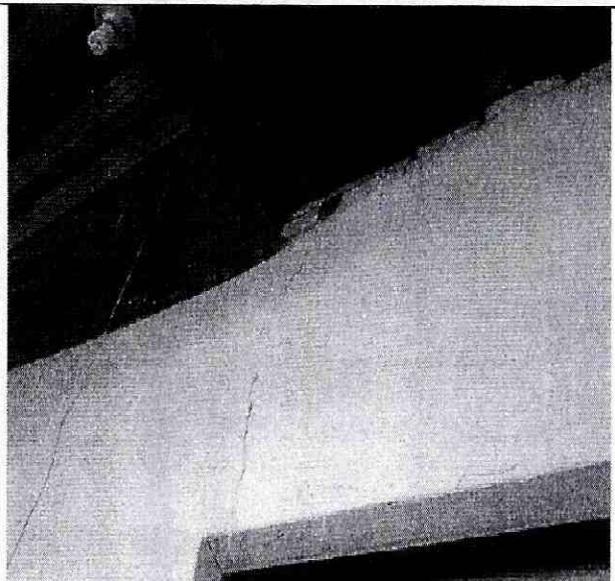
Foto 14. Agrietamiento en el dintel de muro del segundo piso.

- Reparar los muros de segundo piso en el sector del pasillo, que presentan los dos agrietamientos en los dinteles
- Reparar o reemplazar los listones de madera del piso y del entrepiso que presentan daño, colocar los faltantes que se han desprendido

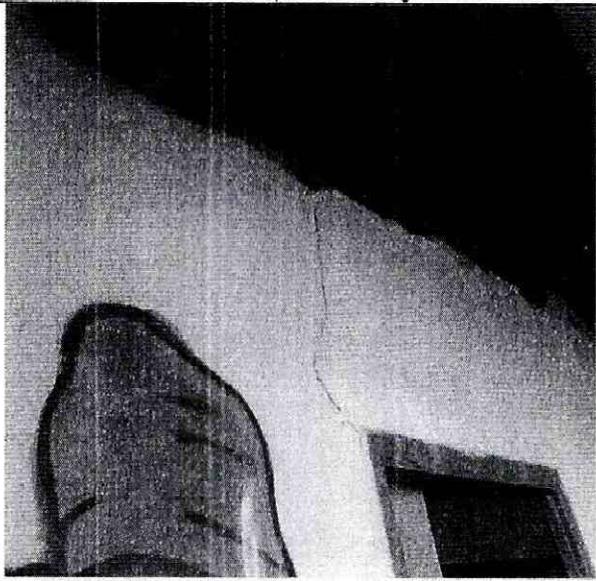
Foto 15. Grieta en parte alta del muro, segundo nivel.

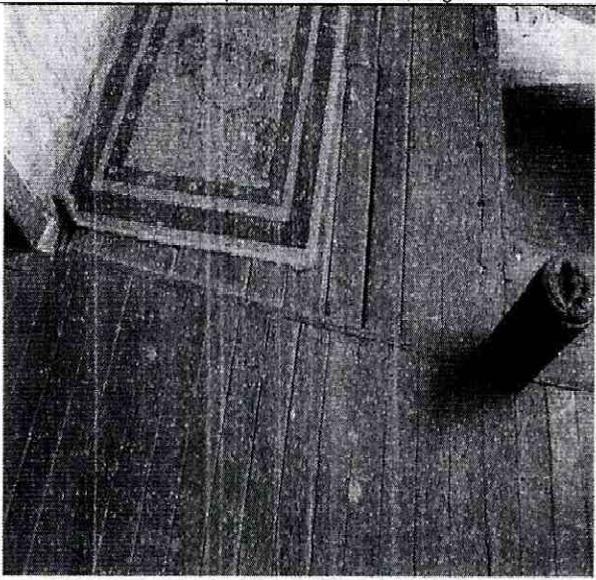
Foto 17. Sector de entrepiso en buen estado.

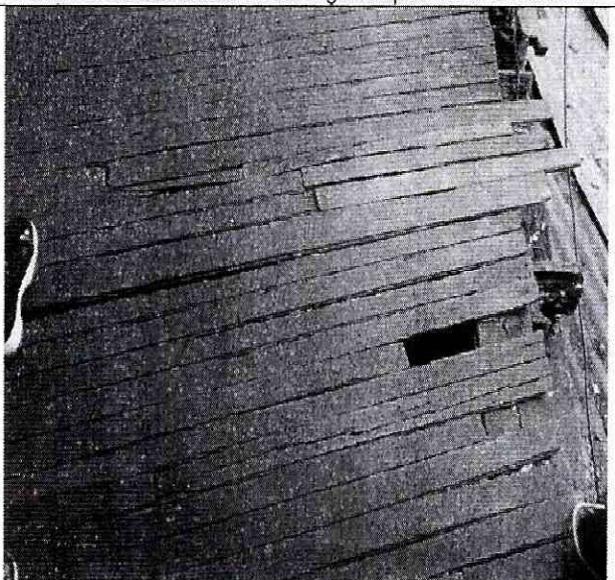
Foto 18. Deterioro y daño de listones del entrepiso.

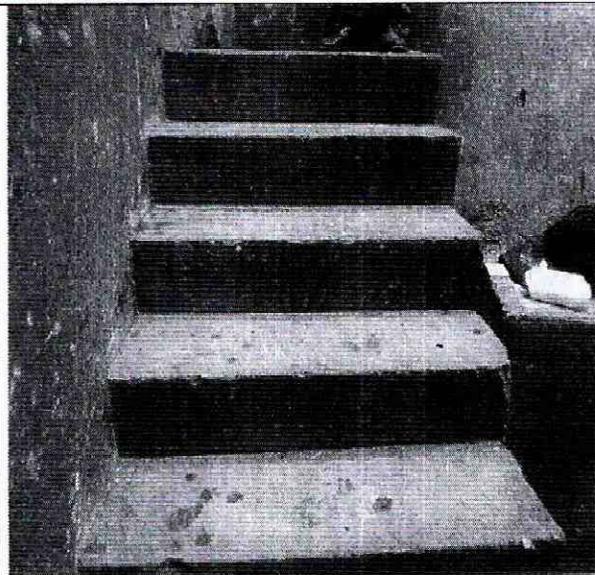
Foto 19. Escalera en concreto en buen estado.

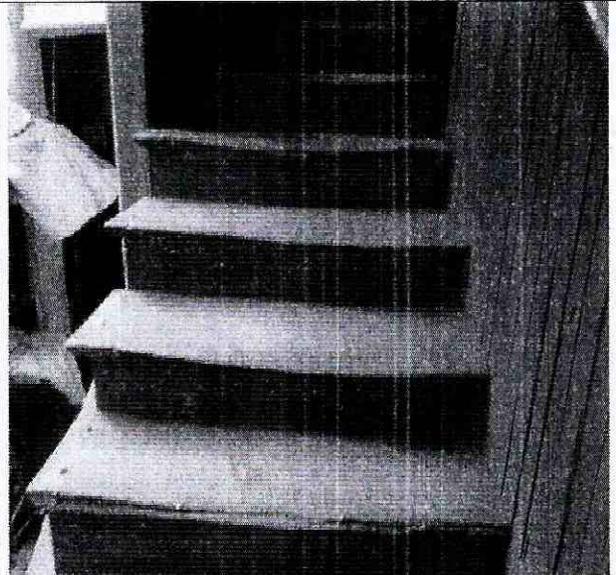
Foto 20. Deterioro por vetustez en escalera de madera.

- Dar mantenimiento a la parte de madera de la escalera, reemplazando los elementos que presentan deterioro fuerte
- Proporcionar una distribución técnica adecuada de los elementos de apoyo de la cubierta

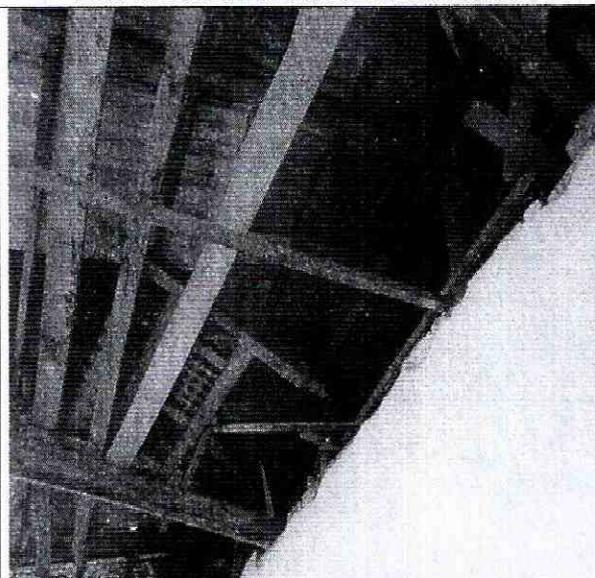
Foto 21. Falta de técnica en la distribución de apoyos.

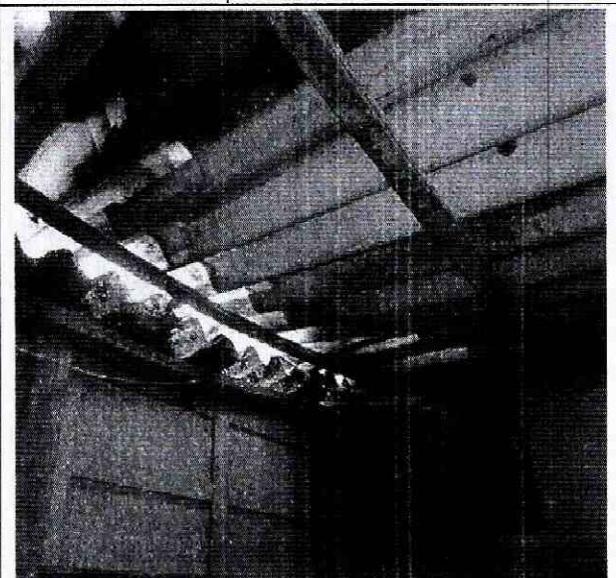
Foto 22. Apoyos inadecuados de elementos de cubierta.

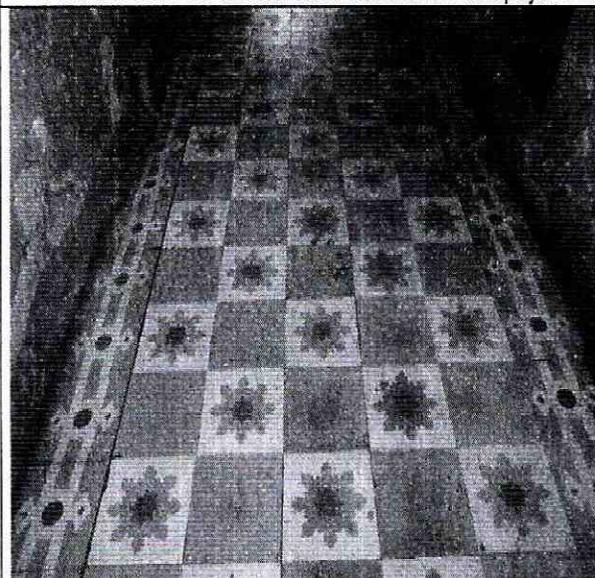
Foto 23. Acabados de la placa de piso en buen estado.
