<p>ALCALDÍA MAYOR DE BOGOTÁ D.C. AMBIENTE Instituto Distrital de Gestión de Riesgos y Cambio Climático</p>	<h2>CONCEPTO TÉCNICO DE AMENAZA RUINA</h2>	Código:	GPR-FT-06
		Versión:	05
		Fecha de actualización:	10/03/2016

1.1 CONCEPTO DE AMENAZA RUINA N° CAR:	2819
1.2 ÁREA:	Análisis de Riesgos y Efectos Cambio Climático
1.3 AREA FUNCIONAL:	Conceptos Técnicos
1.4 REFERENCIA CRUZADA RADICADO IDIGER:	2017ER970
1.5 RESPUESTA OFICIAL No.	RO-92881

2.1 SOLICITANTE:	INSPOECCION 1 A DISTRITAL DE POLICIA
2.2 LOCALIDAD:	(1) USAQUEN
2.3 UPZ:	(13) LOS CEDROS
2.4 BARRIO O SECTOR CATASTRAL:	LISBOA
2.5 DIRECCIÓN:	CALLE 135 C No. 9 A - 17 (Muro de Lindero)
2.6 CHIP:	AAA0111YBXR
2.7 FECHA DE VISITA:	ENERO 31 DE 2017
2.8 POBLACIÓN BENEFICIADA:	1 Persona - 1 Familia
2.9 ÁREA (m2):	50 m ² (Aproximadamente)

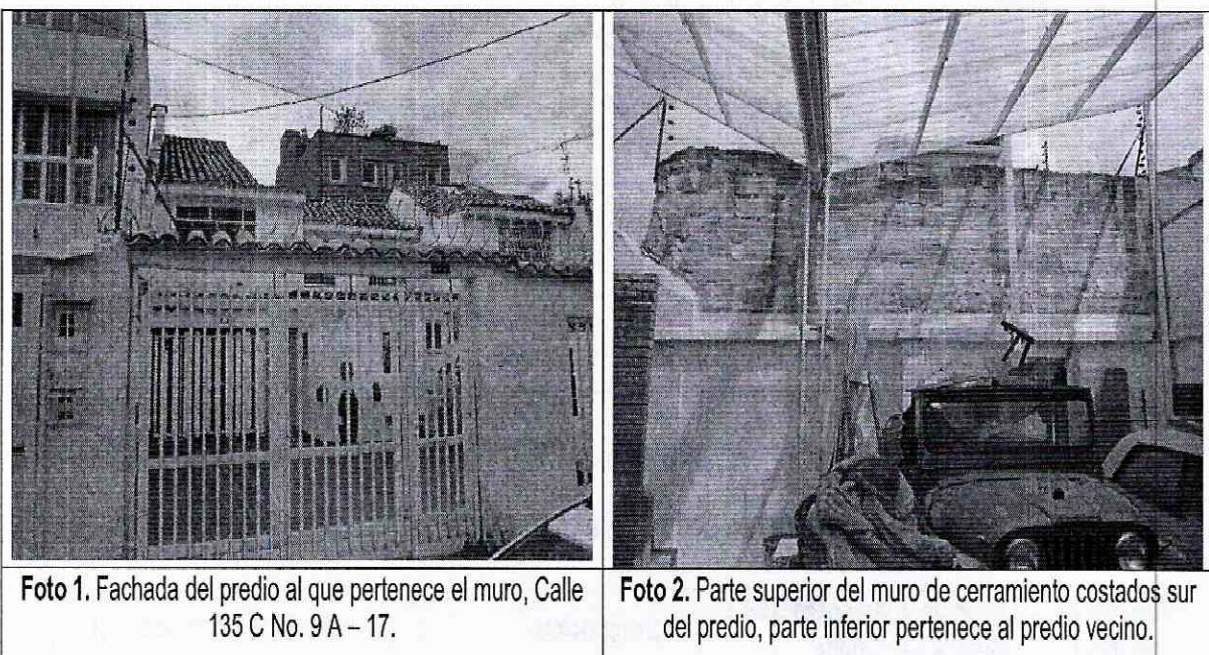
En general, el muro de lindero del costado sur del predio de la Calle 135 C No. 9 A – 17, norte del predio de la Calle 135 A No. 9 A – 20, no presenta problemas de estabilidad ante las cargas habituales de servicio. No se observan deformaciones, agrietamientos ni fracturas, no se detecta pérdida de verticalidad del muro. Se evidencian algunas fisuras en la línea de pega entre unidades de mampostería. Se observa que es un muro muy esbelto por su altura y el poco ancho de muro y sin ningún elemento de confinamiento. En la parte inferior se observan algunas fisuras de tendencia vertical, pero esta parte pertenece al muro del predio vecino del costado sur. La clasificación global del daño es ninguno y por lo tanto el muro de cerramiento del costado sur del predio no amenaza ruina.

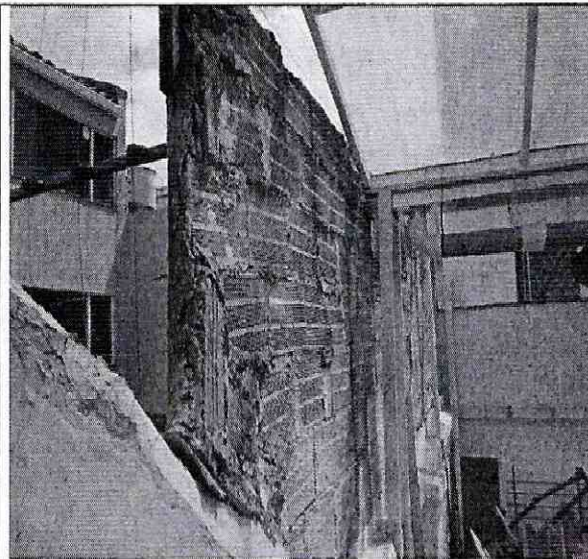
Foto 3. Muro en mampostería simple sin reforzar ni confinar.

- Construir elementos de confinamiento del muro, medida preventiva para mejorar la estabilidad ante posibles cargas laterales
- Realizar labores de mantenimiento general, periódicamente, a todos los elementos que conforman la edificación y en especial el muro de lindero del costados sur, para prevenir y contrarrestar el deterioro y evitar posibles colapsos parciales de elementos estructurales y no estructurales

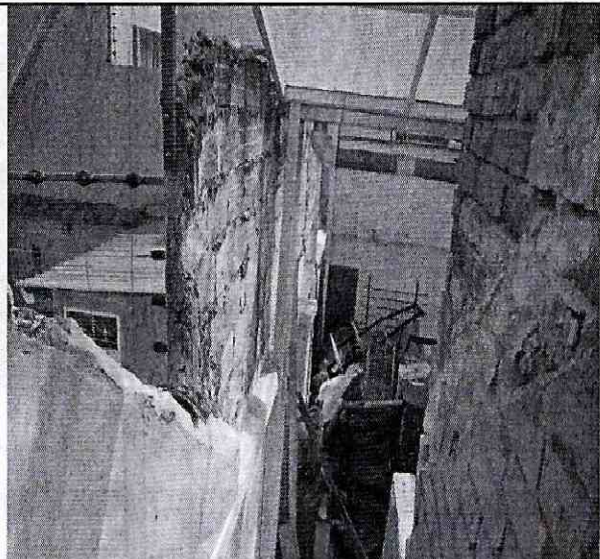
Foto 4. No se observa pérdida de verticalidad ni deformación.

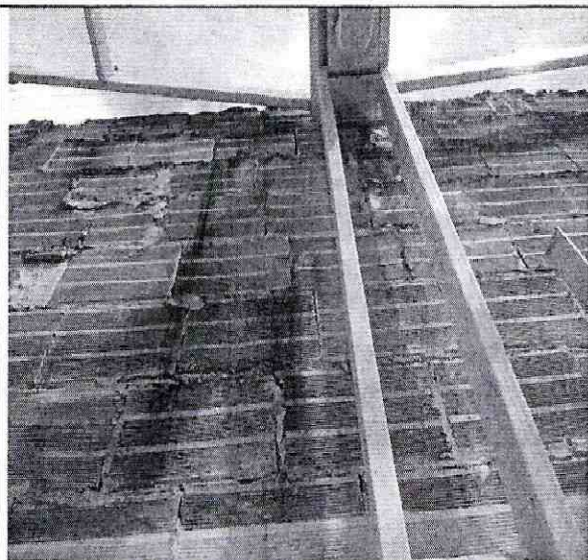
Foto 5. Muro en buenas condiciones, sin grietas ni fracturas.

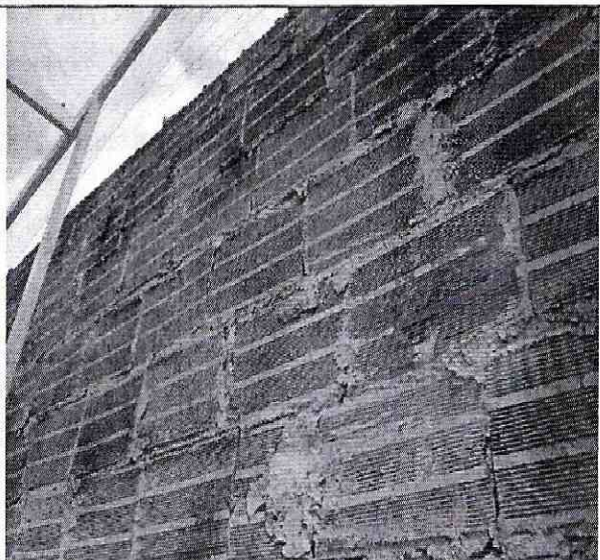
Foto 6. Buen estado sin evidencia de daños.

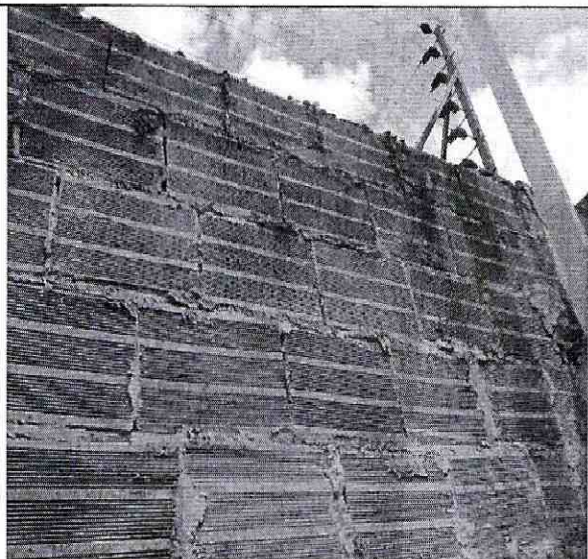
Foto 7. Algunas fisuras en la pega entre bloques.

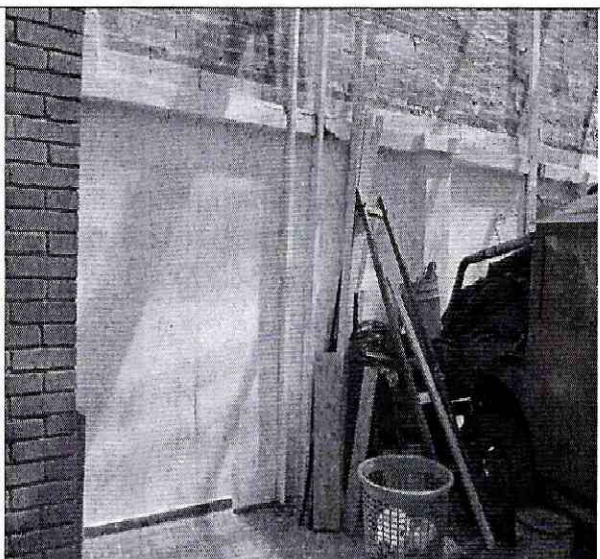
Foto 8. Muro de lindero del predio vecino.

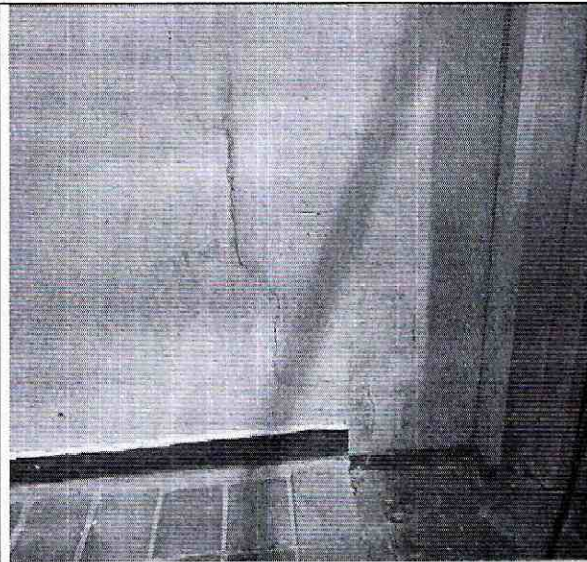
Foto 9. Fisuras en la base del muro del predio vecino.
