CONCEPTO DE AMENAZA RUINA N° CAR – 282

LOCALIDAD: (03) Santa Fe
UPZ: (95) Las Cruces
BARRIO: Las Cruces
DIRECCION: Calle 1 D # 4-95/97 (PARTE 2)
FECHA DE VISITA: Abril 4 de 2005
SOLICITANTE: Inspección 3 "C" Distrital de Policía
POBLACION BENEFICIADA: 1 Persona (1 Familia)
AREA: 400m² (aproximadamente)

Este concepto corresponde a la visita de inspección para verificar el estado y condiciones del muro de cerramiento del lote ubicado en la parte posterior del inmueble localizado en la Calle 1 D # 4-95/97, con el fin de establecer si amenaza ruina o no.

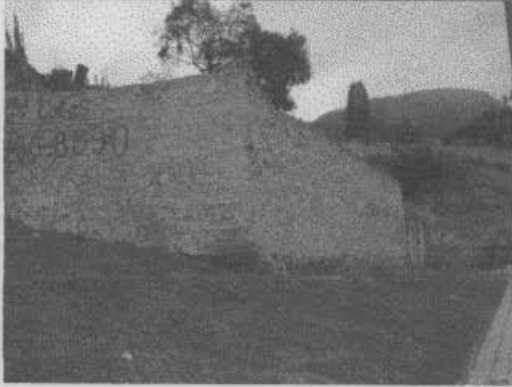
La estructura del muro de cerramiento en el sector sur está en buen estado y se encuentra pañetado (Foto 1). Sobre el costado Occidental (Fotos 2, 3 y 4), el muro está en mal estado, con colapsos parciales y secciones del muro de gran altura con posibilidad de colapso. Por el Costado Norte el muro de adobe se encuentra en regular estado y con colapsos parciales (fotos 5 y 6).

<p>Foto 1. Muro de cerramiento del lote.</p>	<p>Foto 2. Elementos del muro con alturas importantes y en mal estado.</p>

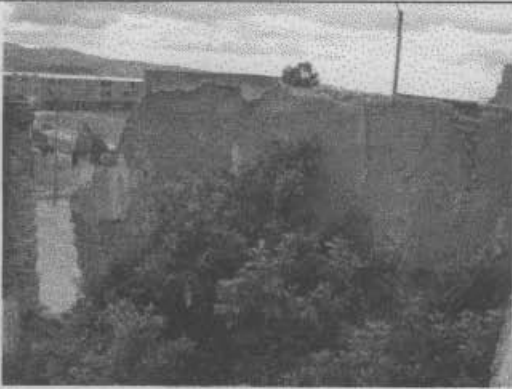
<p>Foto 3. Elementos en mal estado y de gran altura.</p>	<p>Foto 4. Muros en adobe en mal estado y alturas de más de 5.00 metros.</p>

- En consideración a que el sector Occidental del muro esta en mal estado y con elementos sueltos a punto de colapso y a que el muro colinda con una zona verde peatonal, esta sección del muro debe ser demolida de manera inmediata para evitar que con el colapso ponga en peligro la vida de los transeúntes del lugar.
- En el resto del muro de cerramiento se deben realizar las obras de mantenimiento para mejorar las condiciones en las que se encuentra y evitar que por la falta de mantenimiento el deterioro que presente sea mayor.

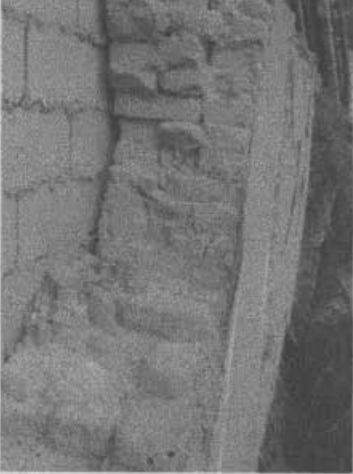
<p>Foto 5 Muros parcialmente colapsados.</p>	<p>Foto 6. Muros parcialmente colapsados.</p>
