<p>ALCALDÍA MAYOR DE BOGOTÁ D.C. AMBIENTE Instituto Distrital de Gestión de Riesgos y Cambio Climático</p>	<h2>CONCEPTO TÉCNICO DE AMENAZA RUINA</h2>	Código:	GPR-FT-06
		Versión:	05
		Fecha de actualización:	10/03/2016

1.1 CONCEPTO DE AMENAZA RUINA N° CAR:	2820
1.2 ÁREA:	Análisis de Riesgos y Efectos Cambio Climático
1.3 AREA FUNCIONAL:	Conceptos Técnicos
1.4 REFERENCIA CRUZADA RADICADO IDIGER:	2017ER1668
1.5 RESPUESTA OFICIAL No.	R0-92980

2.1 SOLICITANTE:	SECRETARIA GENERAL DE INSPECCIONES
2.2 LOCALIDAD:	(13) TEUSAQUILLO
2.3 UPZ:	(106) LA ESMERALDA
2.4 BARRIO O SECTOR CATASTRAL:	PABLO IV NORTE
2.5 DIRECCIÓN:	CARRERA 54 A No. 59 - 05
2.6 CHIP:	AAA0055UCZM
2.7 FECHA DE VISITA:	FEBRERO 9 DE 2017
2.8 POBLACIÓN BENEFICIADA:	1 Persona - 1 Familia
2.9 ÁREA (m2):	200 m ² (Aproximadamente)

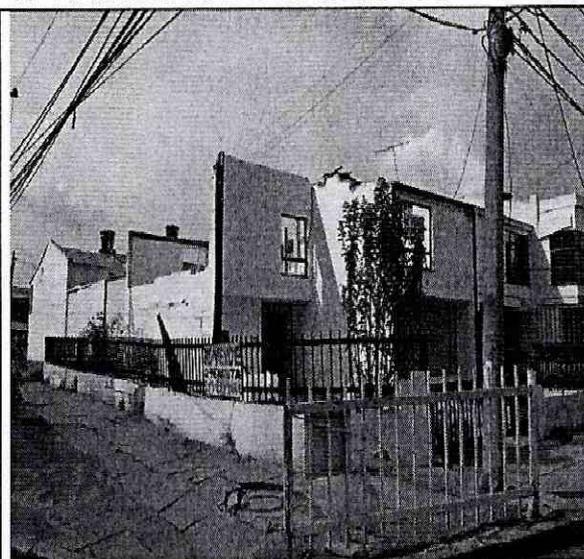
Foto 1. Vista externa de la edificación objeto del concepto.

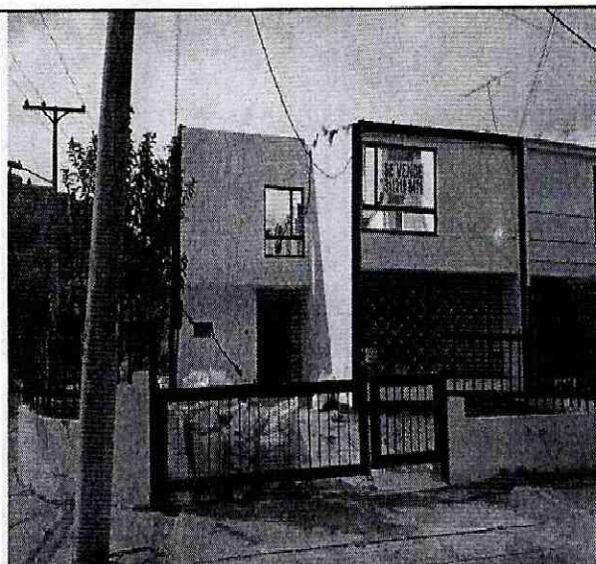
Foto 2. Fachada con grietas y fracturas de la mampostería.

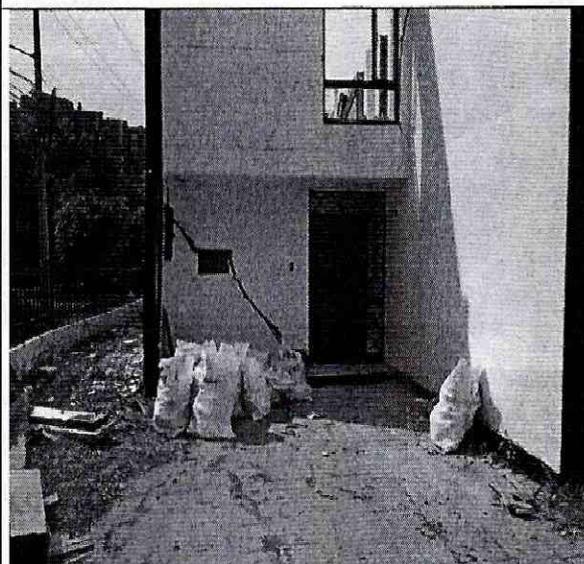
Foto 3. Vista del exterior en el sector frontal, daño severo.

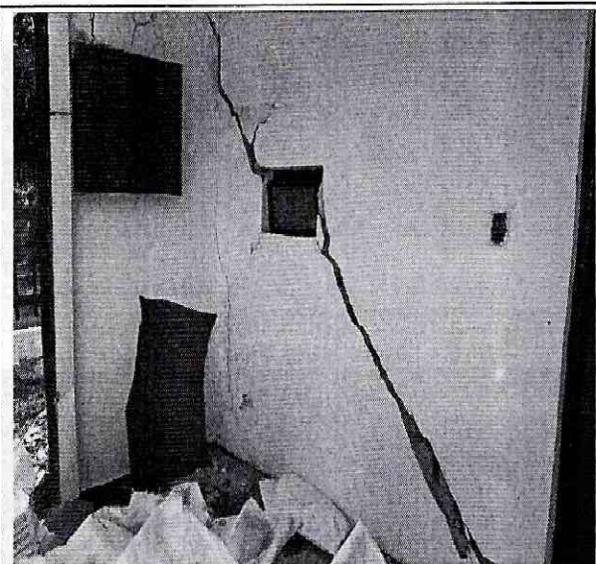
Foto 4. Fractura con varios centímetros de separación.

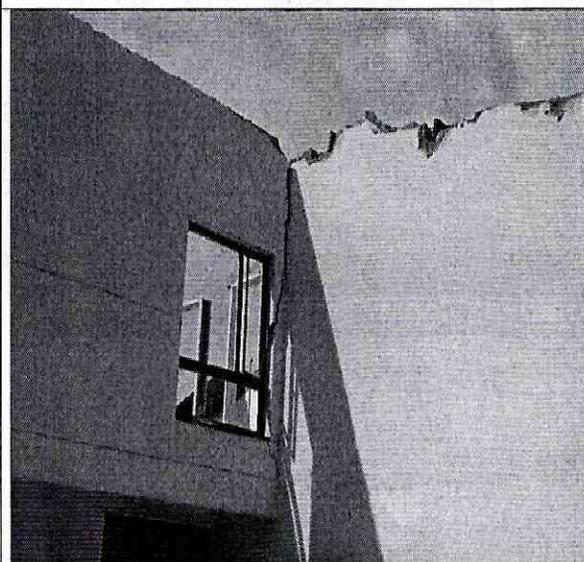
Foto 5. Fractura en el vértice entre muros.

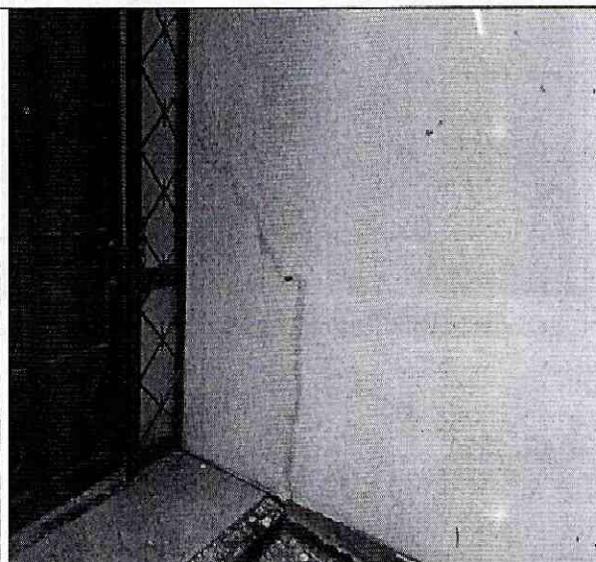
Foto 6. Grietas diagonal en muro de primer piso.

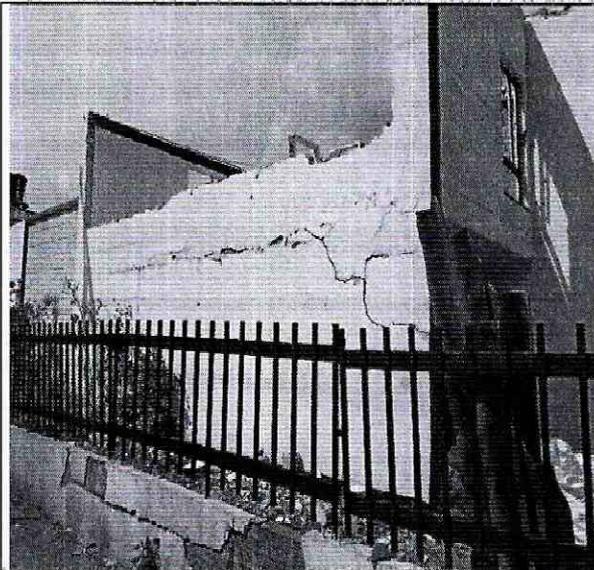
Foto 7. Muro lateral del costado suroriental, daño severo.

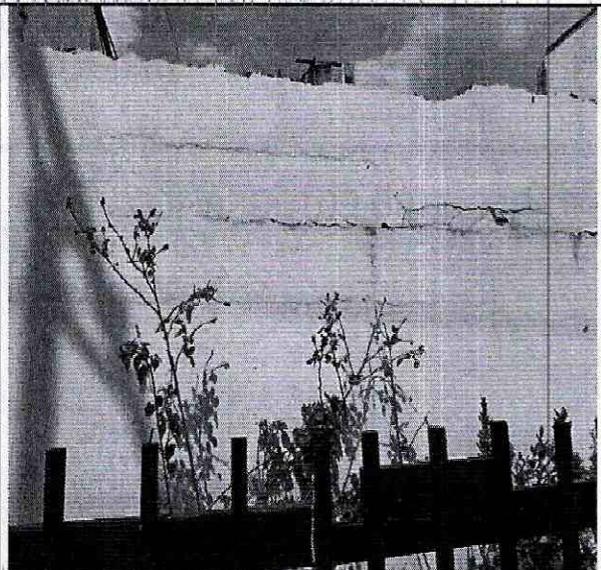
Foto 8. Agrietamientos horizontales en muro lateral.

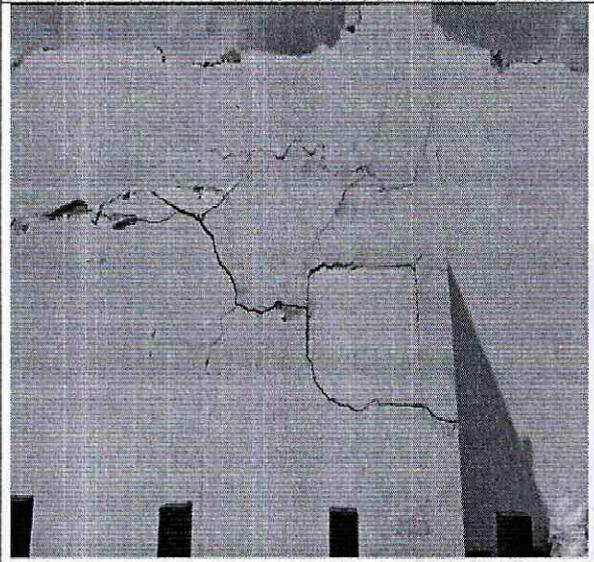
Foto 9. Grietas y fisuras en muro, daño severo.

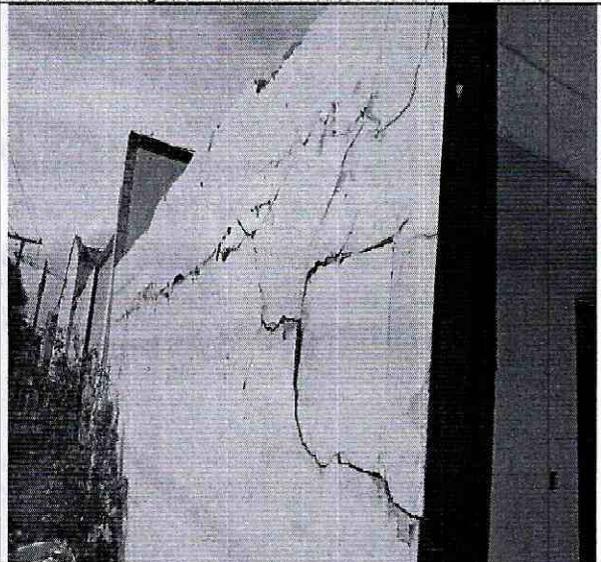
Foto 10. Daño generalizado de muros.

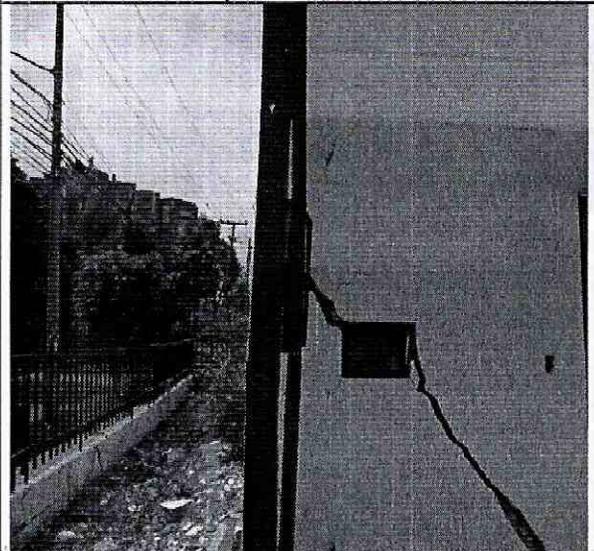
Foto 11. Notoria deformación del muro lateral.

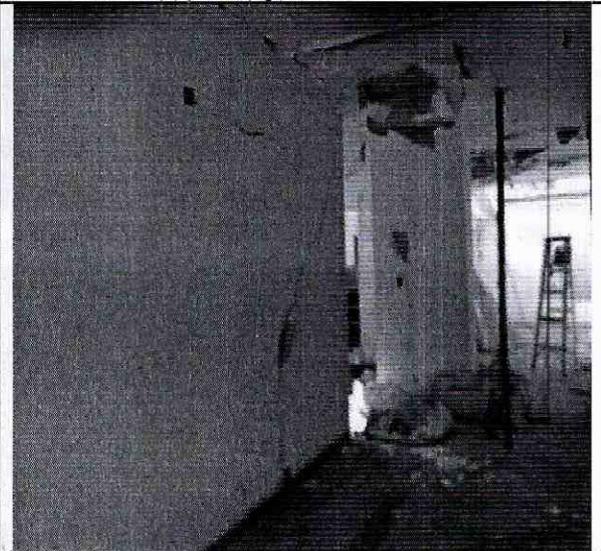
Foto 12. Deterioro y daños en elementos internos.

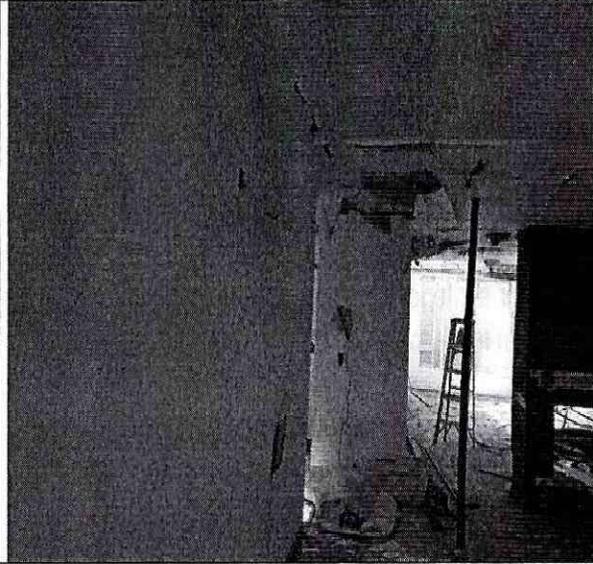
Foto 13. Grietas en muros y daños en placa de entepiso.

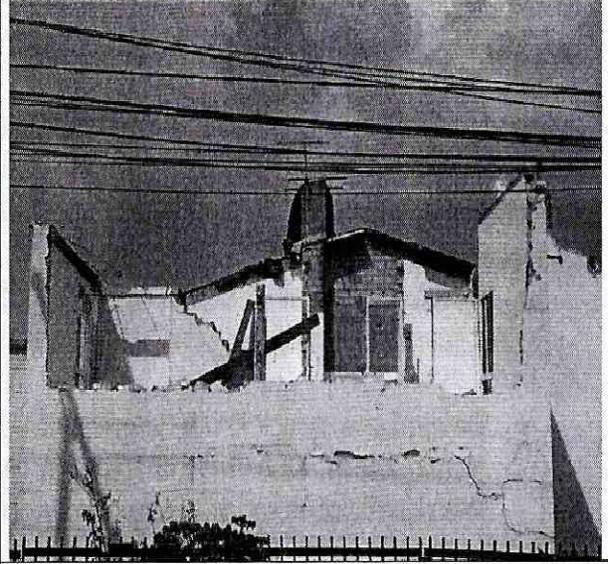
Foto 14. Demolición de los muros y retiro de la cubierta.

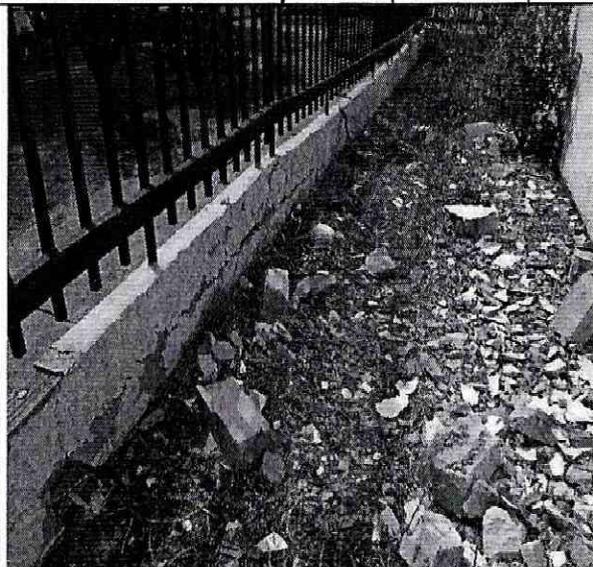
Foto 15. Daños en zócalo del antejardín.

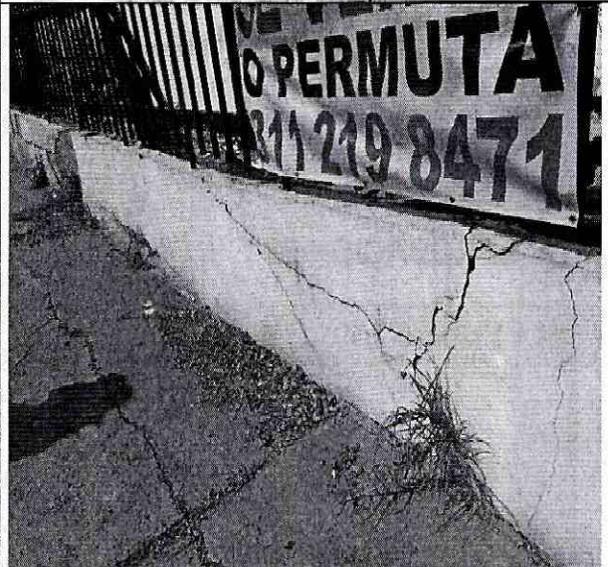
Foto 16. Zócalo del antejardín con daño severo.

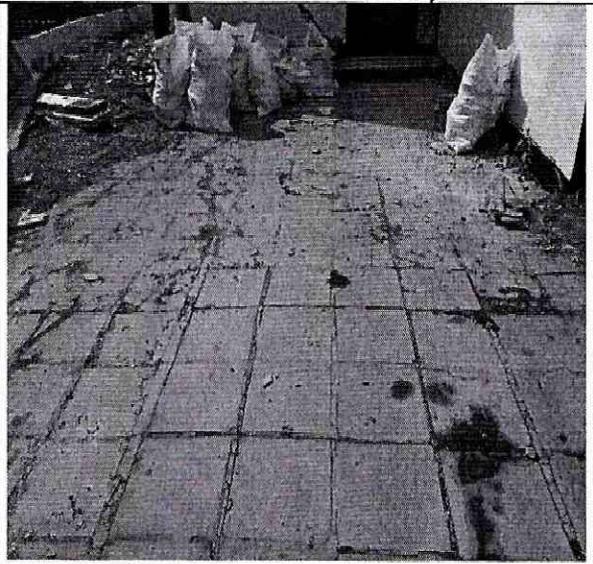
Foto 17. Deformación del piso en el sector externo.

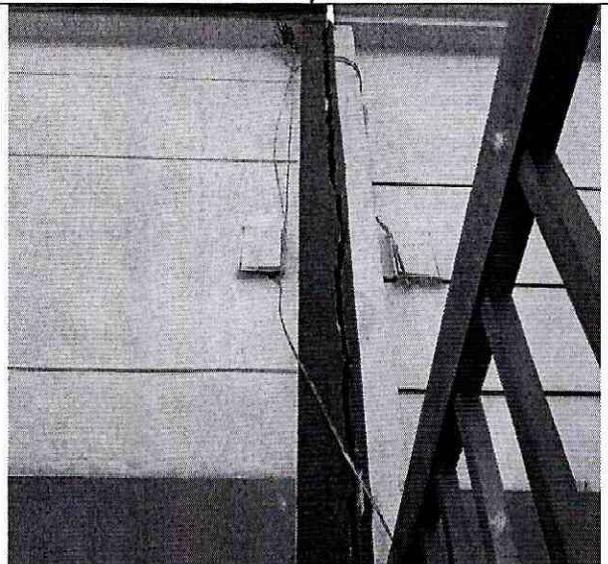
Foto 18. Separación con la edificación vecina.
