CONCEPTO TÉCNICO DE AMENAZA RUINA	Código:	GPR-FT-06
		Versión:	05
		Fecha de actualización:	10/03/2016

1.1 CONCEPTO DE AMENAZA RUINA N°:	CAR-2824
1.2 ÁREA:	Análisis de Riesgos y Efectos Cambio Climático
1.3 AREA FUNCIONAL:	Conceptos Técnicos
1.4 REFERENCIA CRUZADA RADICADO IDIGER:	2017ER2584
1.5 RESPUESTA OFICIAL No.	R0-93370

2.1 SOLICITANTE:	SECRETARIA GENERAL DE INSPECCIONES DE POLICIA
2.2 LOCALIDAD:	(8) KENNEDY
2.3 UPZ:	(44) AMERICAS
2.4 BARRIO O SECTOR CATASTRAL:	CARVAJAL PROVIDENCIA ORIENTAL
2.5 DIRECCIÓN:	CARRERA 69 H No. 23 – 39 SUR (Indicada en el Radicado. Dirección Inexistente) CARRERA 69 A No. 23 – 39 SUR (Dirección correcta, en concordancia con el acta No 8334)
2.6 CHIP:	AAA0041KOCN
2.7 FECHA DE VISITA:	MARZO 2 DE 2017
2.8 POBLACIÓN BENEFICIADA:	40 Adultos
2.9 ÁREA (m2):	260 m ² (Aproximadamente)

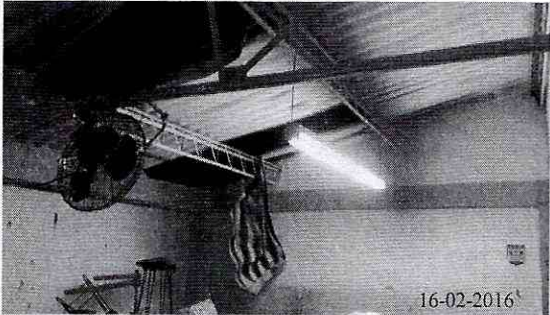
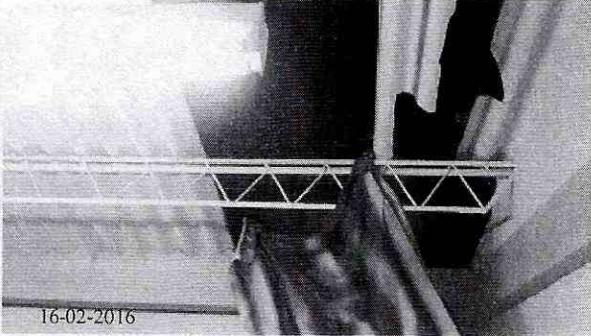
5.1. IDIGER: El Instituto Distrital de Gestión de Riesgos y Cambio Climático – IDIGER, para el predio emitió el Acta No 8334 de fecha 16 de febrero de 2016, en la cual se informa la restricción parcial de uso del espacio posterior del tercer nivel por fisuras en muro y afectación del entejado, por las afectaciones causadas por un incendio ocurrido en la bodega localizado en el costado posterior de la bodega.

<p>Fotos 1 y 2. Fotografías tomadas en atención al evento No 3710725 del 16 de febrero de 2016, en el que se expidió el acta No 8334, planteando la recomendación de restricción de uso de la parte posterior del tercer nivel de la edificación por presencia de fisuras en el muro perimetral y afectación en la cubierta.</p>

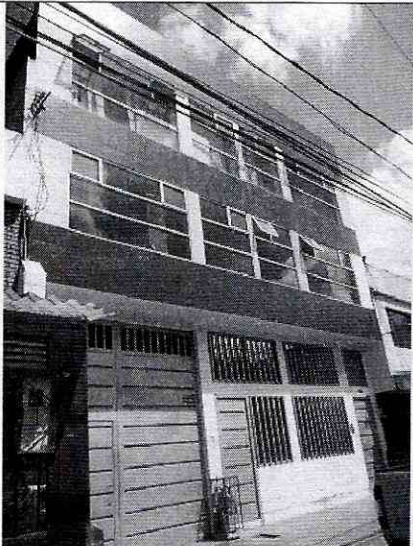
<p>Foto 3. Vista externa de la edificación objeto del concepto.</p>	<p>Foto 4. Vista general de la parte posterior del tercer nivel de la bodega, cuyo estado puede ser comparado con las fotos 1 y 2.</p>

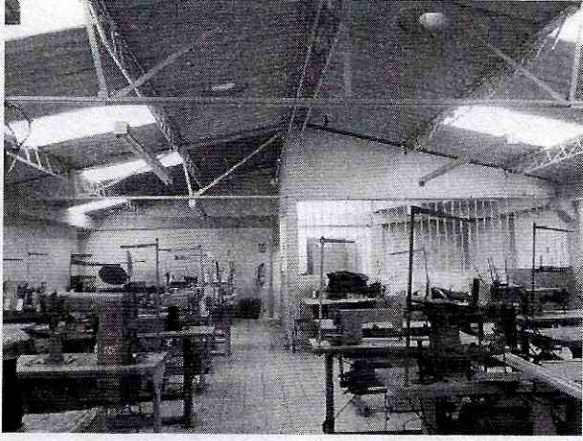
En general, el inmueble no presenta daños en su estructura de soporte que representen compromiso en su estabilidad ante las cargas habituales de servicio. Las lesiones observadas corresponden a fisuras en el muro posterior del tercer nivel de la bodega. En la cubierta fueron realizadas las respectivas reparaciones de los daños causados por el incendio de la bodega localizada en la parte posterior del edificio, situación que generó la emisión del acta de restricción del 16 de febrero de 2016. La clasificación global del daño es leve y por lo tanto el inmueble no amenaza ruina.

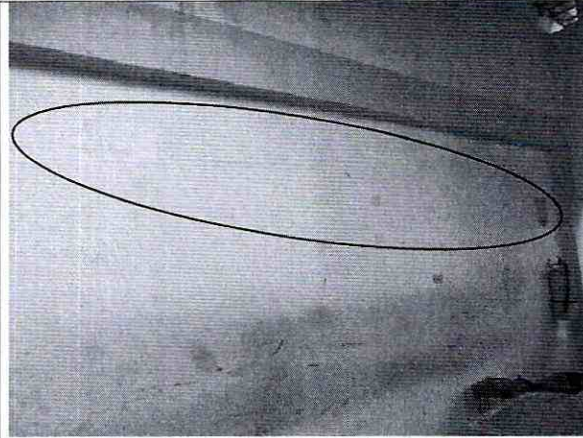
Foto 5. Fisura en el muro posterior.

- Realizar mantenimiento general y preventivo a la edificación.
- Realizar las reparaciones del muro perimetral del costado norte donde se observa la presencia de fisuras.

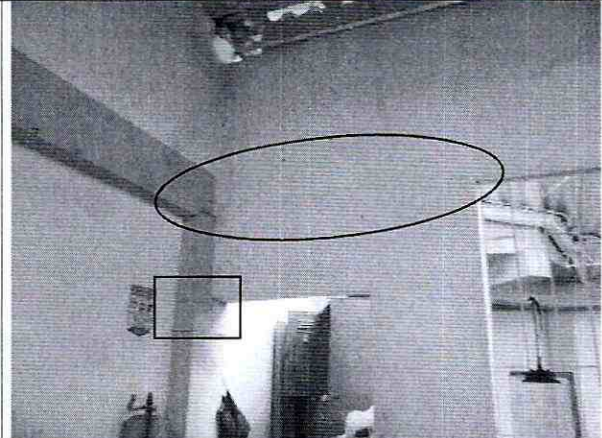
Foto 6. Fisura en muro divisorio y elemento de revestimiento metálico presente en algunas columnas.

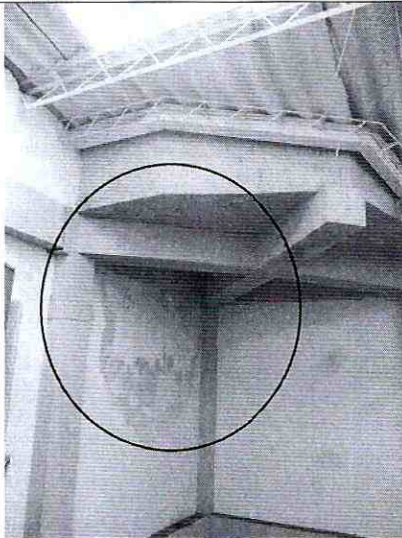
Foto 7. Humedad en muro posterior del tercer nivel.

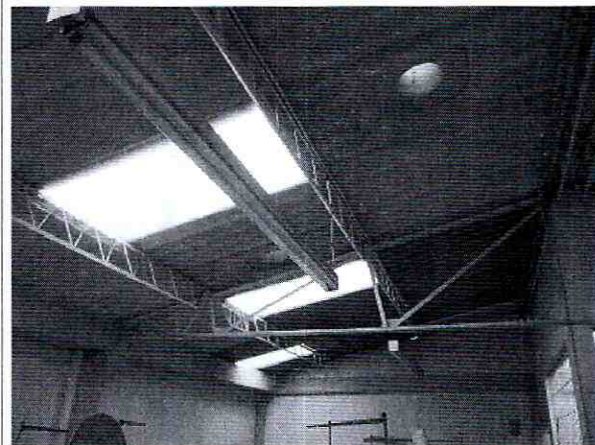
Foto 8. Aspecto general de la cubierta.
