CONCEPTO TÉCNICO DE AMENAZA RUINA	Código:	GPR-FT-06
		Versión:	05
		Fecha de actualización:	10/03/2016

1.1 CONCEPTO DE AMENAZA RUINA N° CAR:	CAR-2825
1.2 ÁREA:	Análisis de Riesgos y Efectos Cambio Climático
1.3 AREA FUNCIONAL:	Conceptos Técnicos
1.4 REFERENCIA CRUZADA RADICADO IDIGER:	2017ER4809
1.5 RESPUESTA OFICIAL No.	R0-94091

2.1 SOLICITANTE:	INSPECCIÓN TERCERA D DISTRITAL DE POLICIA
2.2 LOCALIDAD:	(17) CANDELARIA
2.3 UPZ:	(94) LA CANDELARIA
2.4 BARRIO O SECTOR CATASTRAL:	LAS AGUAS
2.5 DIRECCIÓN:	CARRERA 1 No. 12 D – 66
2.6 CHIP:	AAA0030JKRU
2.7 FECHA DE VISITA:	MARZO 30 DE 2017
2.8 POBLACIÓN BENEFICIADA:	6 Personas – 1 Familias
2.9 ÁREA (m2):	645 m ² (Aproximadamente)

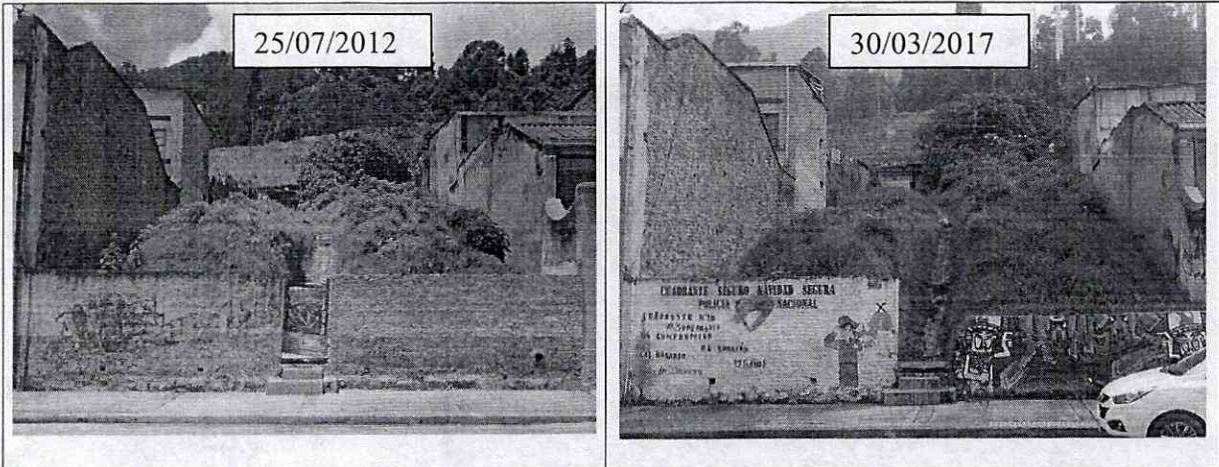
Fotos 1 y 2. Vista externa del predio objeto del concepto. Se puede observar el cambio en las condiciones respecto a la visita del año 2012.

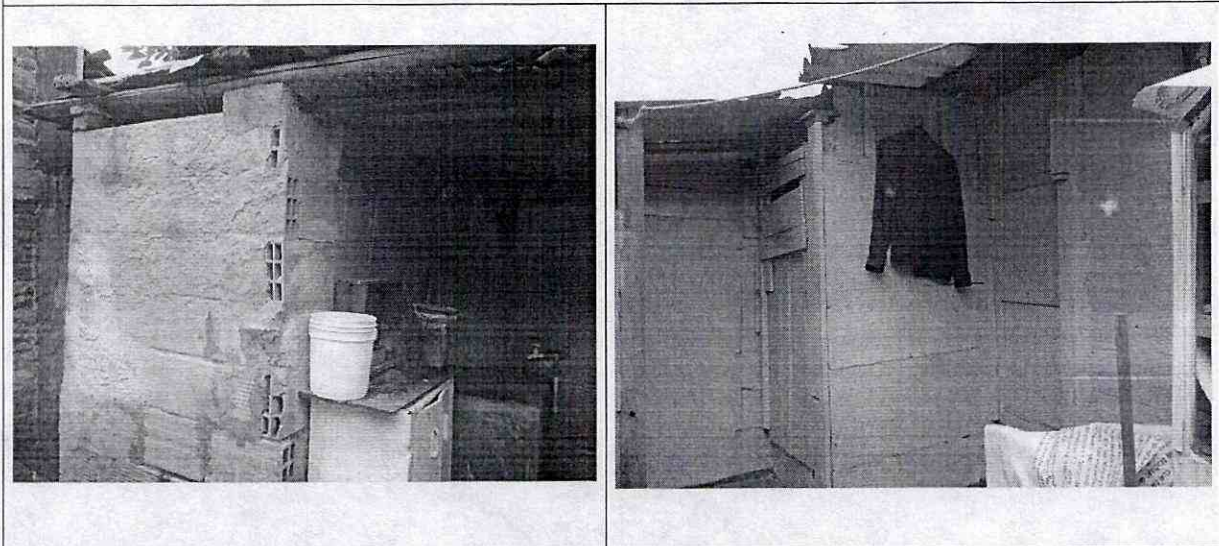
Fotos 3 y 4. Condiciones de los muros de la edificación construidos en bloque hueco de arcilla y madera.

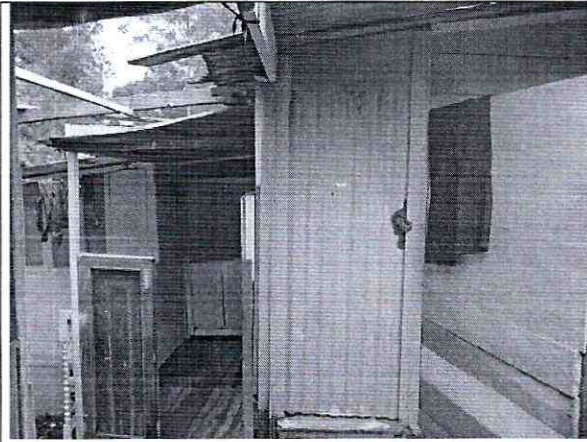
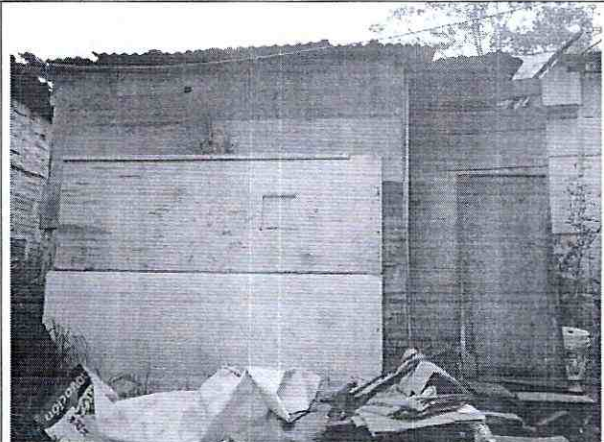
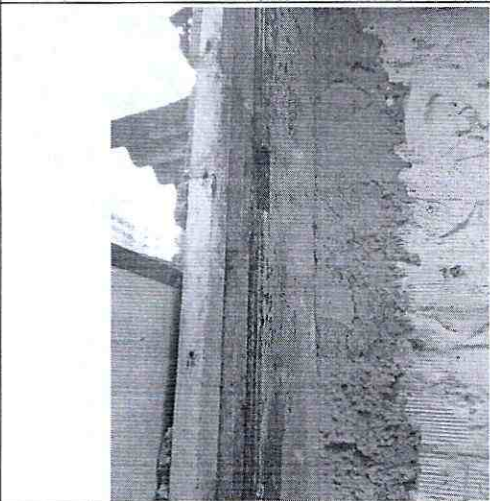
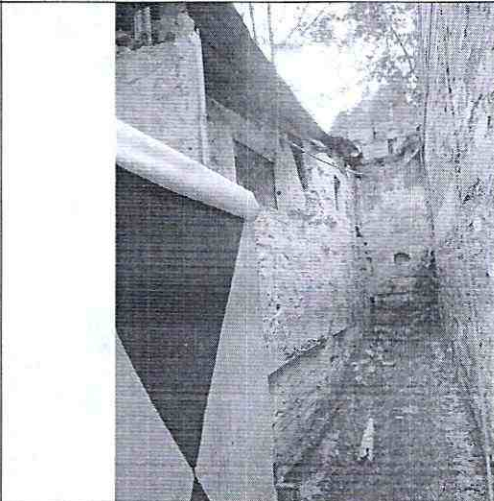
Fotos 5 a 8. Condiciones y características generales de la edificación.

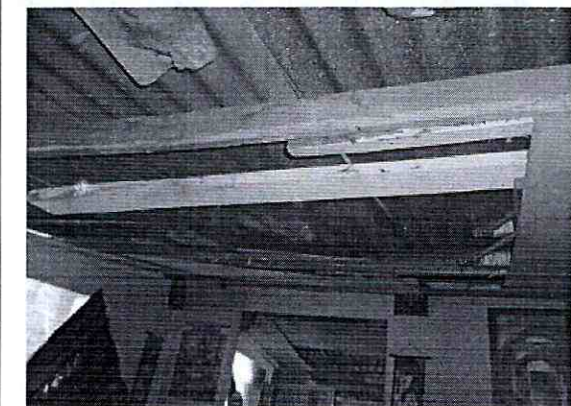
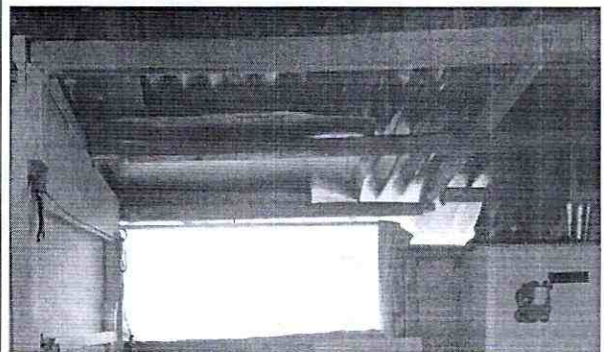
Fotos 9 y 10. Condición de la cubierta.

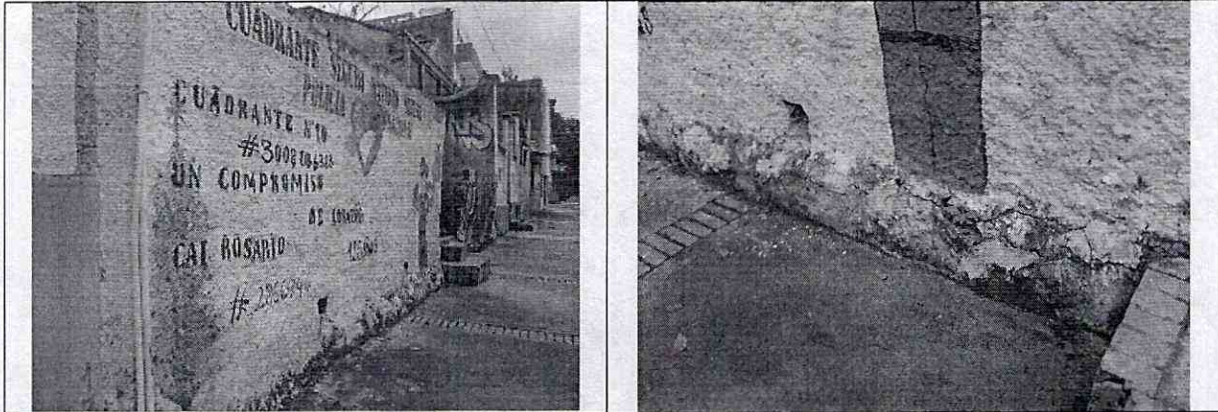
Fotos 11 y 12. Muros del costado norte, el cual hacia la base presenta fisuras y grietas.

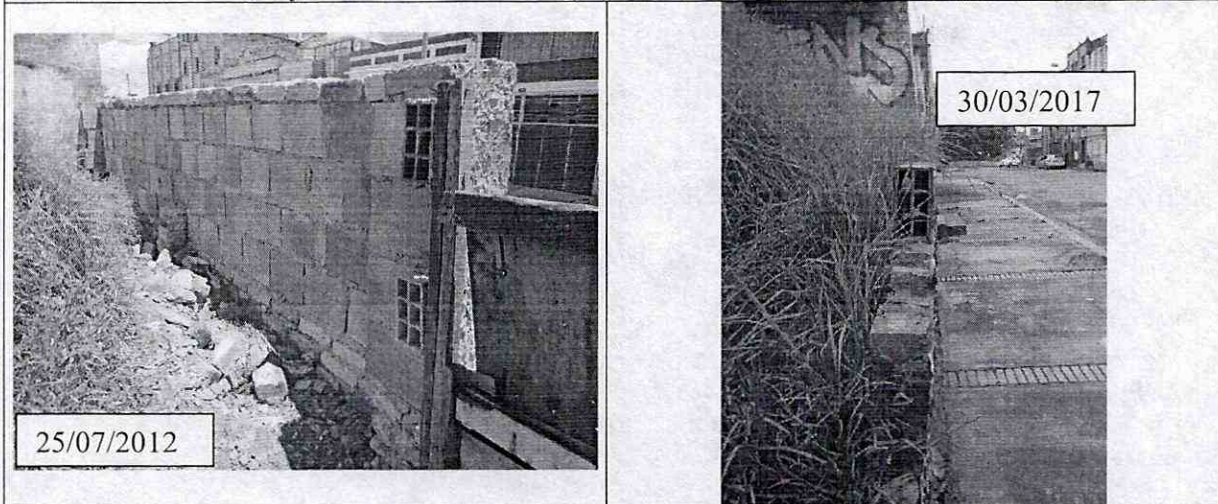
La edificación no presenta daños en su estructura de soporte que representen compromiso en su estabilidad ante las cargas habituales de servicio. Se presentan deficiencias constructivas relacionadas principalmente con falta de elementos de confinamiento. En el muro de cerramiento del costado noroccidental del predio se observan daños, principalmente en el tramo sur, donde se evidencia la presencia de grietas, fisuras, desprendimiento de bloques y pérdida en la verticalidad; generado posiblemente por el empuje de los materiales de la ladera, donde no se evidencian medidas de contención ni de drenaje, lo cual compromete su estabilidad. La clasificación global del daño es fuerte y por lo tanto se establece que el muro de cerramiento amenaza ruina.

Fotos 13 y 14. Fotografías comparativas de la condición del muro de cerramiento del costado sur, nótese en la actualidad el contacto con los materiales de la ladera y el desprendimiento de bloques.

- Realizar labores de mantenimiento general, periódicamente, a todos los elementos que conforman el cerramiento y la edificación del sector posterior del inmueble, para prevenir y contrarrestar el deterioro.
- Implementar acciones para el mantenimiento, reforzamiento y/o mejoramiento de las condiciones del muro de cerramiento localizado en el costado noroccidental del predio.
- De no acatarse la anterior recomendación, demoler el muro de cerramiento del costado noroccidental del predio.
- Realizar un retiro controlado y conformación de perfil del terreno adyacente al muro de cerramiento del costado noroccidental del predio, con el objeto de controlar los empujes generados sobre el mismo.

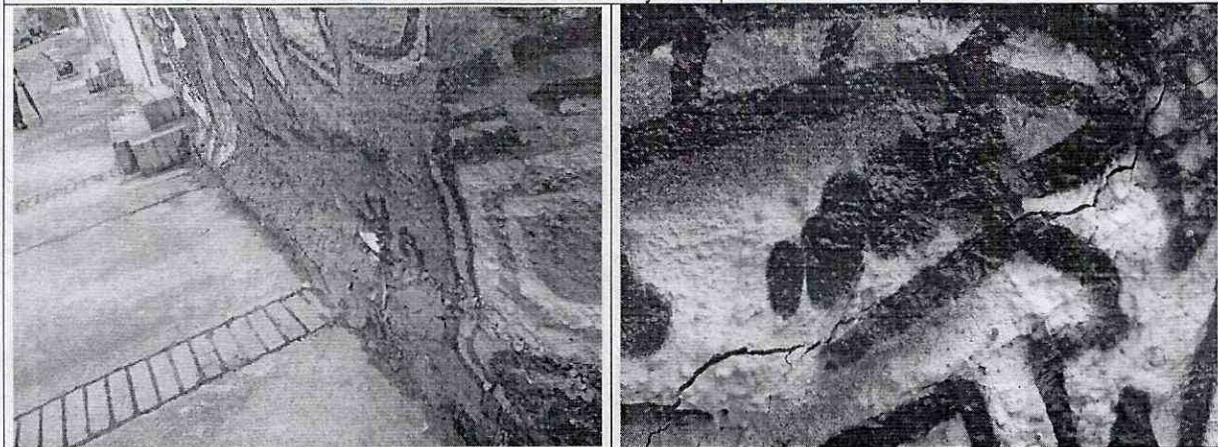
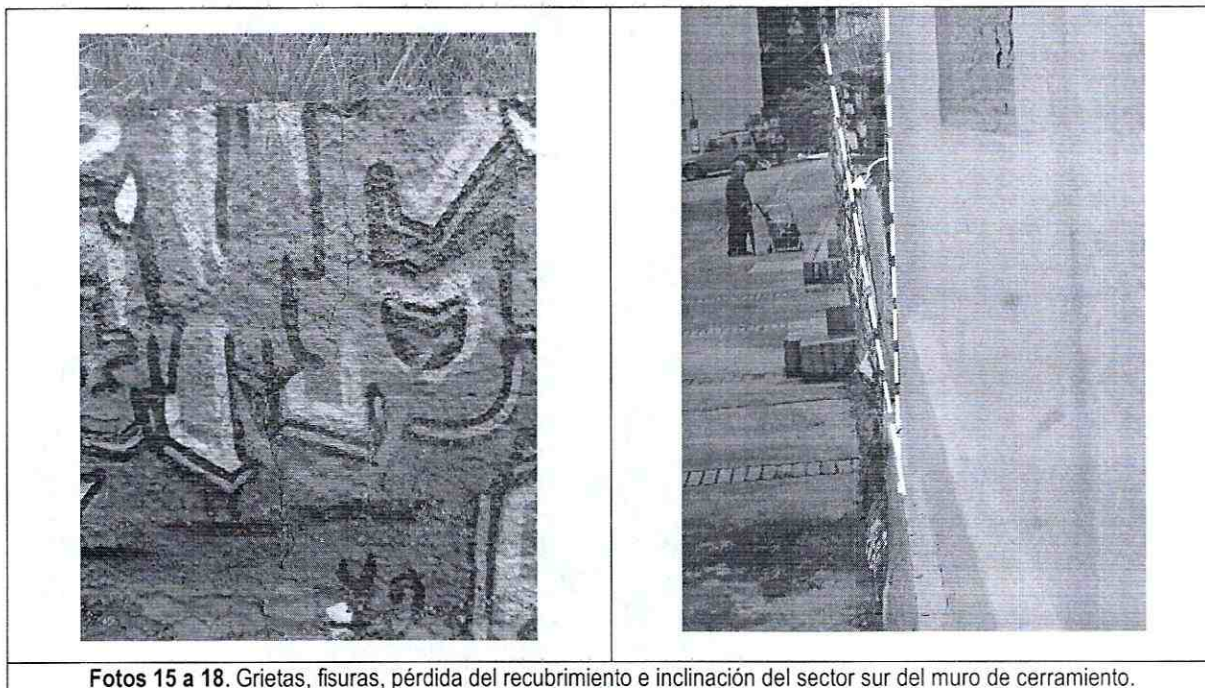
Continuación Tabla 1. Registro y evaluación de daños del inmueble						
Elementos no estructurales - Arquitectónicos	Indicar Daño					Comentarios <i>Se listan los elementos más representativos a juicio del ingeniero evaluador.</i>
	P= Predominante C= Crítico					
	N	L	M	F	S	
Muro de Cerramiento del costado noroccidental			P		C	El nivel de daño clasificado como Moderado (M) corresponde a agrietamiento y pérdida incipiente del mortero de pega. El nivel de daño clasificado como Severo (S) corresponde a desprendimiento de partes de piezas e inclinación apreciable del muro.

Fotos 15 a 18. Grietas, fisuras, pérdida del recubrimiento e inclinación del sector sur del muro de cerramiento.

Mientras que el muro de cerramiento localizado en el costado noroccidental del predio de la Carrera 1 No. 12D -66 **AMENAZA RUINA**. La clasificación global del daño es Fuerte lo cual significa que hay un compromiso en la estabilidad global del muro ante cargas habituales de servicio.
