CONCEPTO TÉCNICO DE AMENAZA RUINA	Código:	GPR-FT-06
		Versión:	05
		Fecha de actualización:	10/03/2016

1.1 CONCEPTO DE AMENAZA RUINA N° CAR:	2827
1.2 ÁREA:	Análisis de Riesgos y Efectos Cambio Climático
1.3 AREA FUNCIONAL:	Conceptos Técnicos
1.4 REFERENCIA CRUZADA RADICADO IDIGER:	2017ER2833
1.5 RESPUESTA OFICIAL No.	R0-93517

2.1 SOLICITANTE:	SECRETARIA GENERAL DE INSPECCIONES
2.2 LOCALIDAD:	(15) ANTONIO NARIÑO
2.3 UPZ:	(38) RESTREPO
2.4 BARRIO O SECTOR CATASTRAL:	SANTANDER
2.5 DIRECCIÓN:	CALLE 20 SUR No. 29 C – 30
2.6 CHIP:	AAA0012MXFT
2.7 FECHA DE VISITA:	MARZO 9 DE 2017
2.8 POBLACIÓN BENEFICIADA:	8 Personas – 3 Familias
2.9 ÁREA (m2):	150 m ² (Aproximadamente)

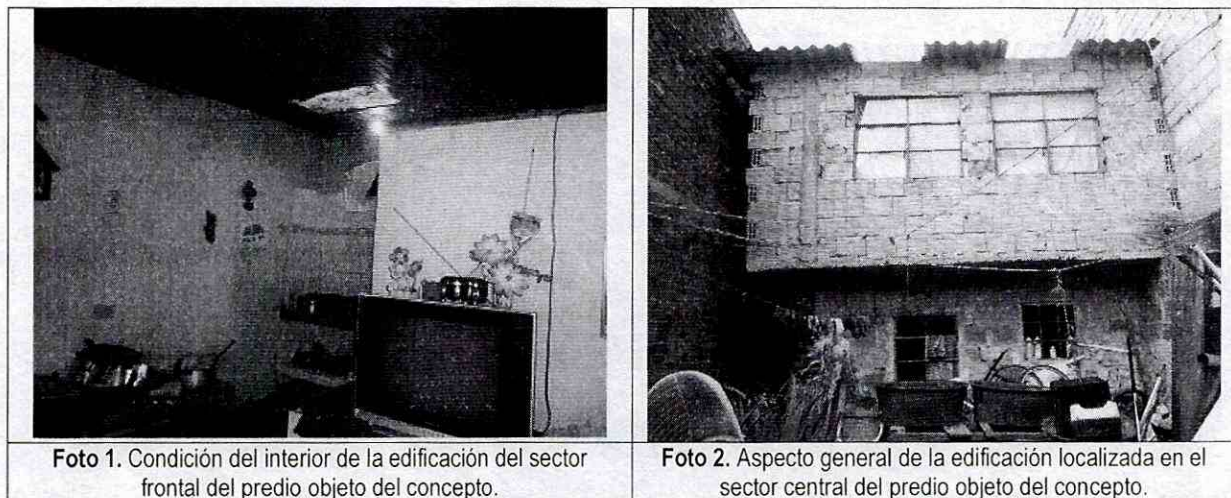
En general las edificaciones referenciadas anteriormente como localizadas hacia el sector central y la parte posterior se encuentra en buenas condiciones no se observan deformaciones, ni grietas en los elementos estructurales visibles. Se observaron algunos daños leves correspondientes a la presencia de fisuras, deterioro y pérdida del material de acabado en muros, presencia de humedades y manchas, así como falta de mantenimiento. Se presentan deficiencias constructivas relacionadas con la ausencia y/o falta de continuidad de elementos de confinamiento.

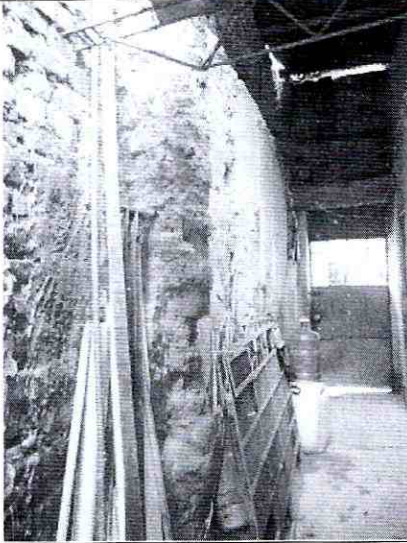
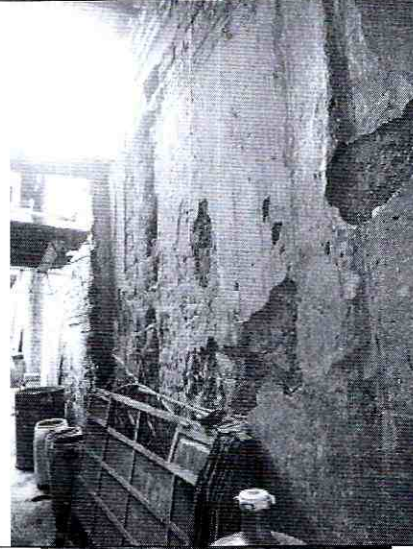
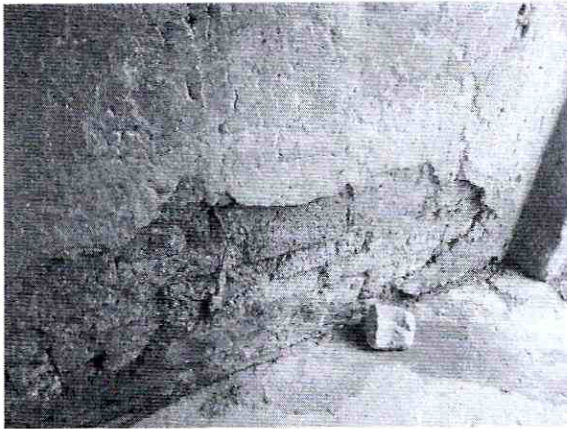
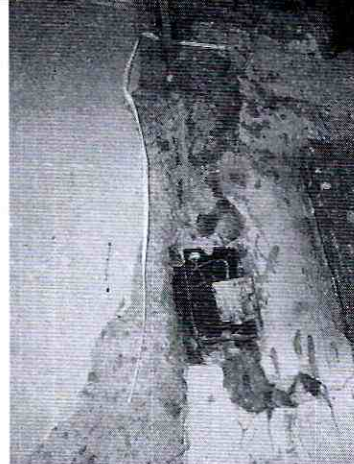
En el costado sur del predio, se presenta un muro de cerramiento en adobe, con una longitud aproximada de 6m, el que presenta deterioro generalizado evidenciado por pérdida del material de recubrimiento, erosión del material constitutivo, alteraciones en su continuidad por la generación de vanos y ausencia de confinamiento. No se evidenció pérdida de verticalidad.

Fotos 3 a 6. Condición del muro de cerramiento localizado en el costado sur de la edificación.

- A los responsables y/o propietarios realizar el mantenimiento general a todos los elementos que conforman la edificación, para prevenir y contrarrestar el deterioro de los elementos estructurales y no estructurales de la misma.
- Realizar las respectivas reparaciones en la fachada del predio, con el objeto de prevenir el avance en las condiciones de deterioro que presenta actualmente y de esta forma evitar posible colapso de los elementos de fachada que puedan generar lesiones a residentes y/o transeúntes.
- Reparar o cambiar el muro del cerramiento del posterior del costado sur del predio, con el objeto de mejorar sus condiciones actuales y prevenir daños.
- Colocar los vidrios faltantes en la ventana de la fachada para contrarrestar el deterioro de los acabados.

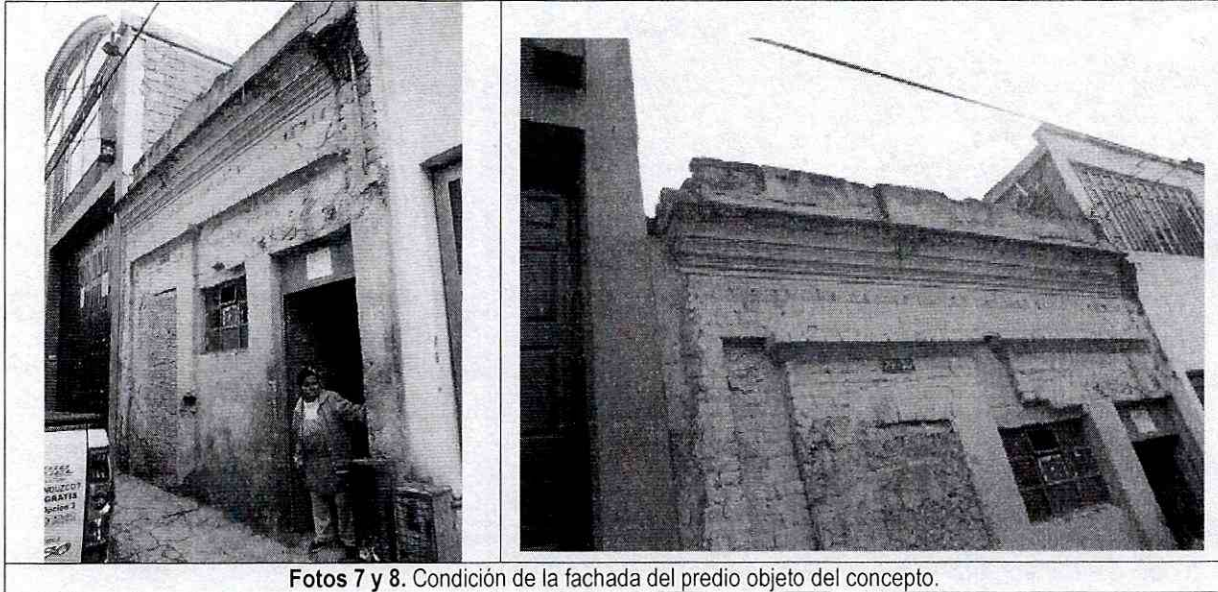
La fachada del predio presenta agrietamientos, ausencia de mampuestos y mortero de pega; los elementos de la cornisa presentan deterioro, grietas, manchas y pérdida del material de recubrimiento.

Fotos 7 y 8. Condición de la fachada del predio objeto del concepto.

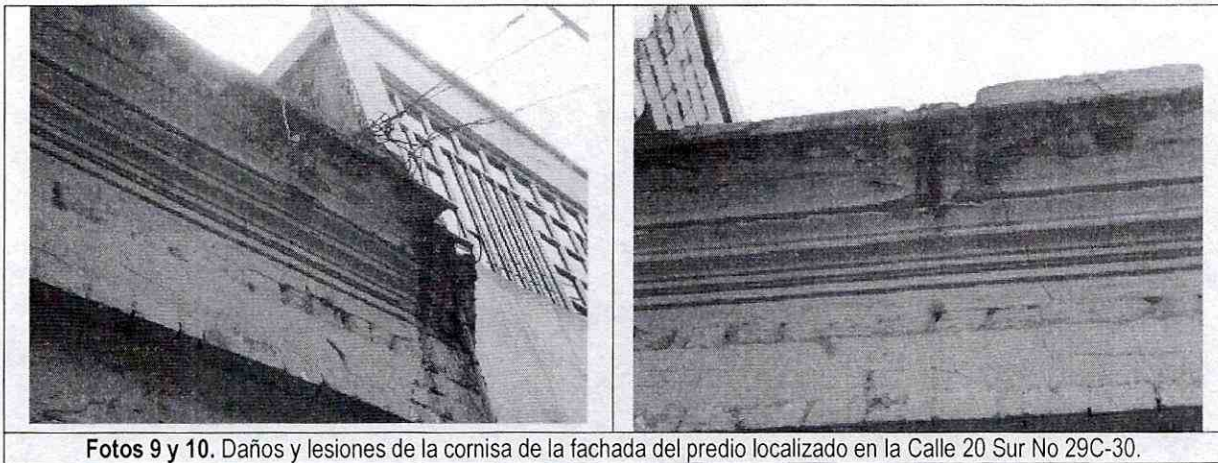
Fotos 9 y 10. Daños y lesiones de la cornisa de la fachada del predio localizado en la Calle 20 Sur No 29C-30.
