CONCEPTO TÉCNICO DE AMENAZA RUINA	Código:	GPR-FT-06
		Versión:	05
		Fecha de actualización:	10/03/2016

1.1 CONCEPTO DE AMENAZA RUINA N°:	CAR-2829
1.2 ÁREA:	Análisis de Riesgos y Efectos Cambio Climático
1.3 AREA FUNCIONAL:	Conceptos Técnicos
1.4 REFERENCIA CRUZADA RADICADO IDIGER:	2017ER3046
1.5 RESPUESTA OFICIAL No.	R0-93551

2.1 SOLICITANTE:	INSPECTOR 16 D DISTRITAL DE POLICIA
2.2 LOCALIDAD:	(16) PUENTE ARANDA
2.3 UPZ:	(111) PUENTE ARANDA
2.4 BARRIO O SECTOR CATASTRAL:	PUENTE ARANDA
2.5 DIRECCIÓN:	CALLE 14 No. 53 - 36 / 40
2.6 CHIP:	AAA0074MKSY
2.7 FECHA DE VISITA:	MARZO 9 DE 2017
2.8 POBLACIÓN BENEFICIADA:	6 Adultos
2.9 ÁREA (m2):	107 m ² (Aproximadamente)

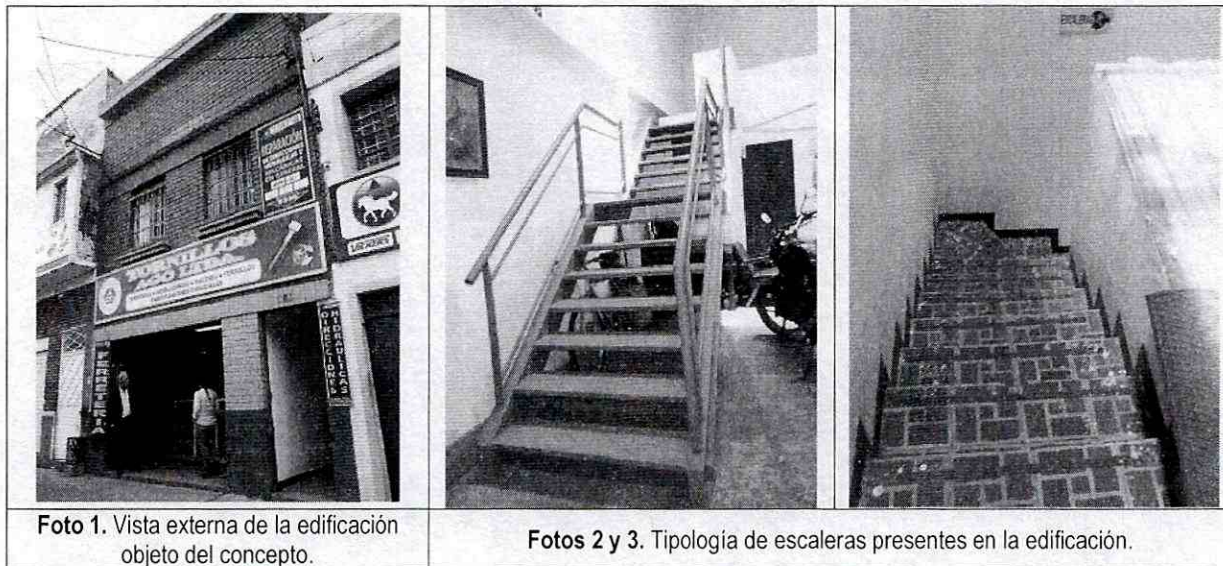
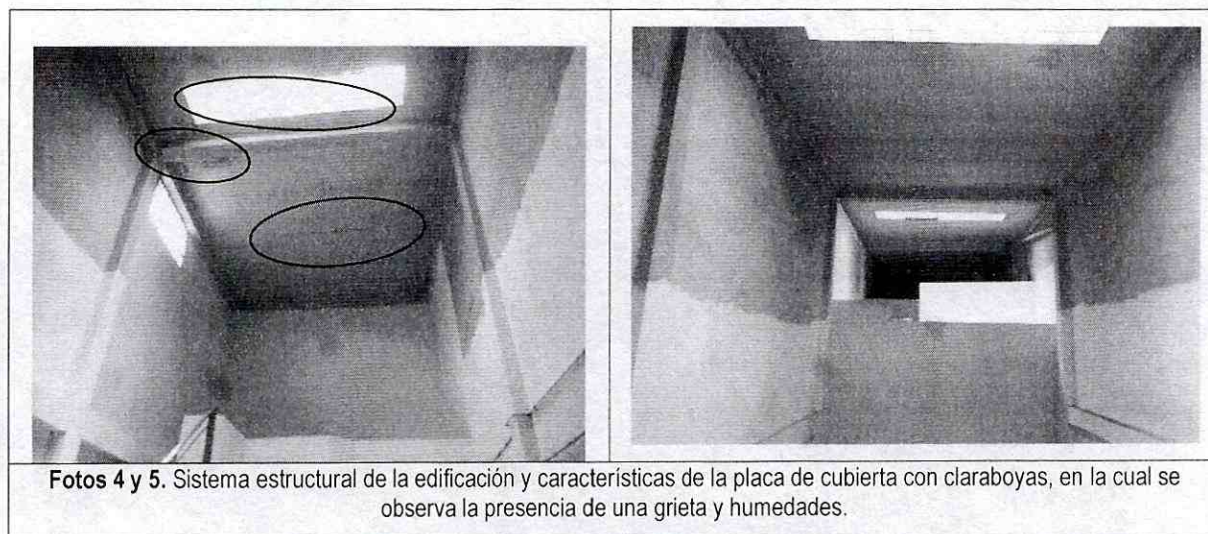
En general, el inmueble no presenta daños en su estructura de soporte que representen compromiso en su estabilidad ante las cargas habituales de servicio. Las lesiones observadas corresponden a la presencia de una grieta en la placa de cubierta que genera filtraciones y humedades; fisuras en algunos muros. En la placa de entresuelo se observan alteraciones en su continuidad, correspondientes a vanos que antes eran ocupados por

Se recomienda al responsable y/o propietario realizar mantenimiento general y preventivo a la edificación, especialmente en el área correspondiente a la placa de cubierta donde se presenta la grieta y las humedades.

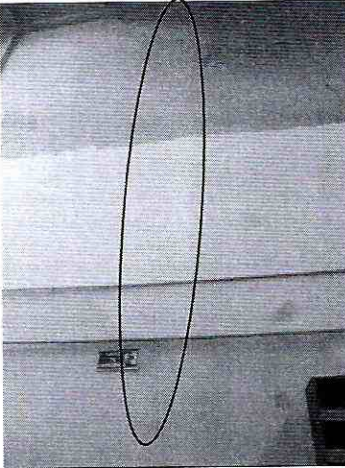
Foto 6. Fisura en el muro lateral.

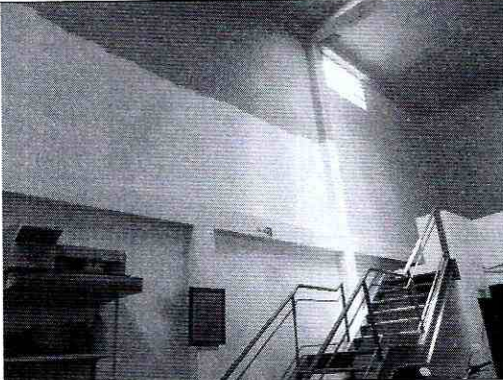
Foto 8. Humedad en muro posterior del tercer nivel.

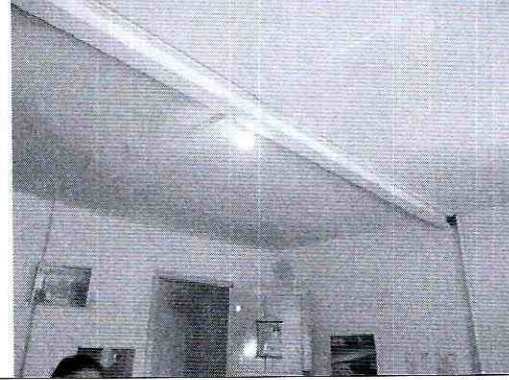
Foto 9. Perfil metálico soporte de la placa de cubierta.

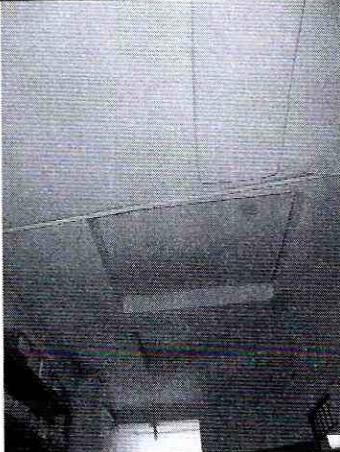
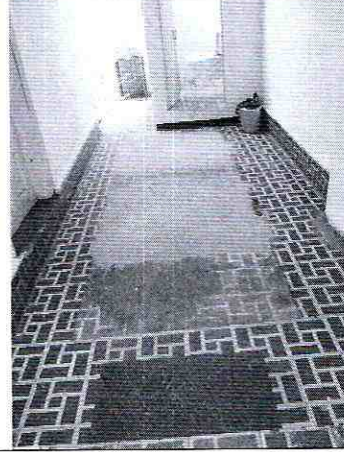
espacios en vidrio para el paso de luz. La clasificación global del daño es leve y por lo tanto el inmueble no amenaza ruina.

Fotos 10 y 11. Condición de la placa de entrepiso donde anteriormente se localizaban espacios para el paso de luz.
