<b>CONCEPTO TÉCNICO DE AMENAZA RUINA</b>	Código:	GPR-FT-06
		Versión:	05
		Fecha de actualización:	10/03/2016

1.1 CONCEPTO DE AMENAZA RUINA N° CAR:	2830
1.2 ÁREA:	Análisis de Riesgos y Efectos Cambio Climático
1.3 AREA FUNCIONAL:	Conceptos Técnicos
1.4 REFERENCIA CRUZADA RADICADO IDIGER:	2017ER3559
1.5 RESPUESTA OFICIAL No.	R0-93606

2.1 SOLICITANTE:	ALCALDE LOCAL DE TUNJUELITO
2.2 LOCALIDAD:	(6) TUNJUELITO
2.3 UPZ:	(43) VENECIA
2.4 BARRIO O SECTOR CATASTRAL:	SAMORE
2.5 DIRECCIÓN:	CALLE 49 B SUR No. 31 - 91
2.6 CHIP:	AAA0016DALW
2.7 FECHA DE VISITA:	MARZO 9 DE 2017
2.8 POBLACIÓN BENEFICIADA:	5 Personas - 2 Familias
2.9 ÁREA (m2):	97 m <sup>2</sup> (Aproximadamente)

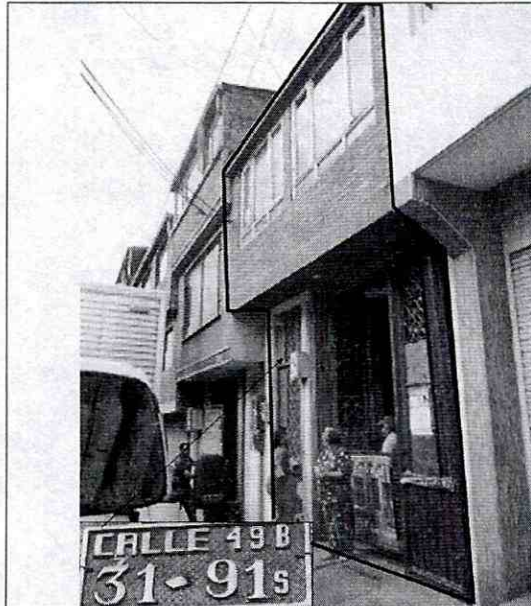
Foto 1. Vista externa de la edificación objeto del concepto.

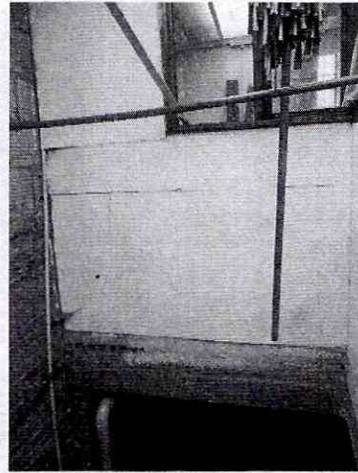
Foto 2. Muro divisorio en láminas de yeso.

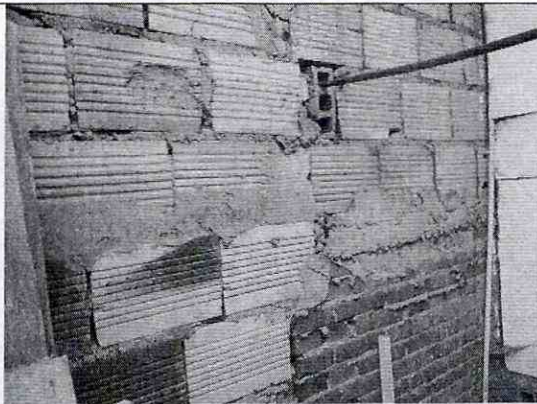
Foto 3. Muro de cerramiento en mampuestos de ladrillo y bloque hueco.

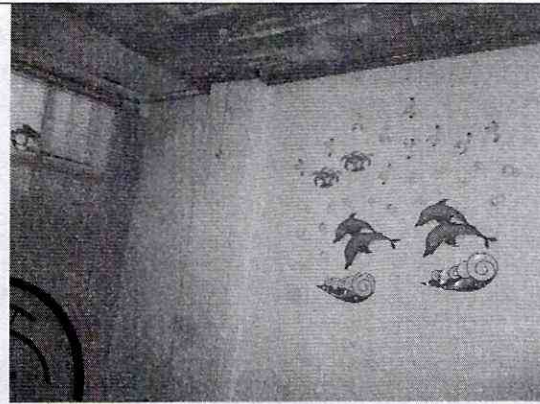
Foto 4. Muro con acabados de revoque y pintura.

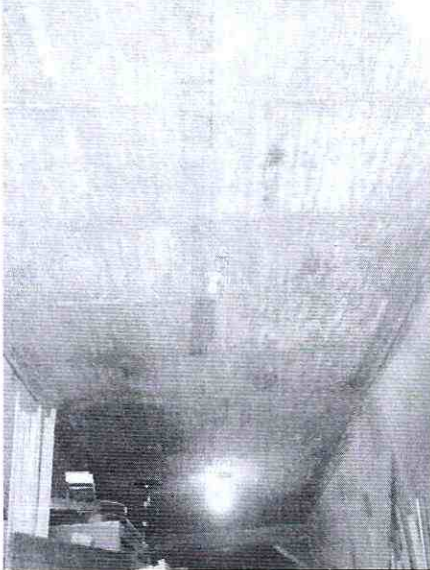
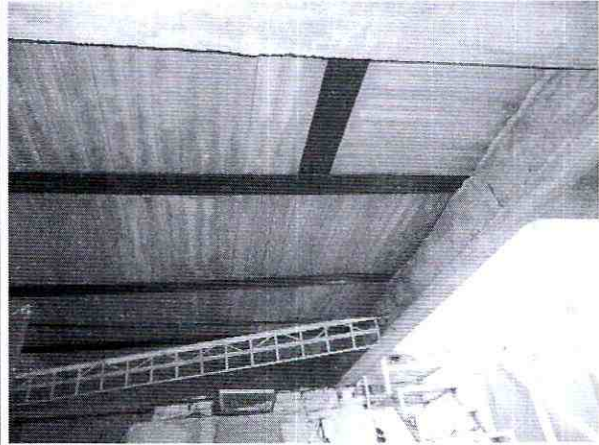
Fotos 5 y 6. Tipos de placas de entepiso (maciza y tipo placa fácil).

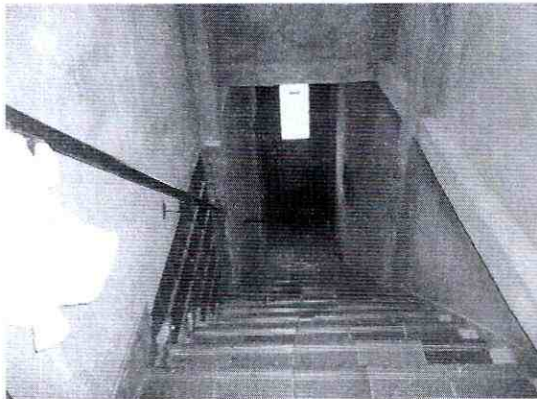
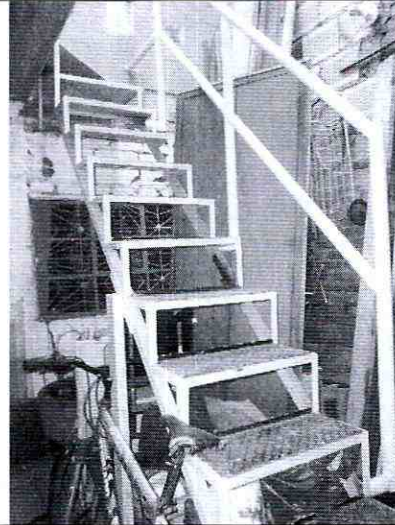
Fotos 7 y 8. Tipos de escaleras presentes en la edificación.

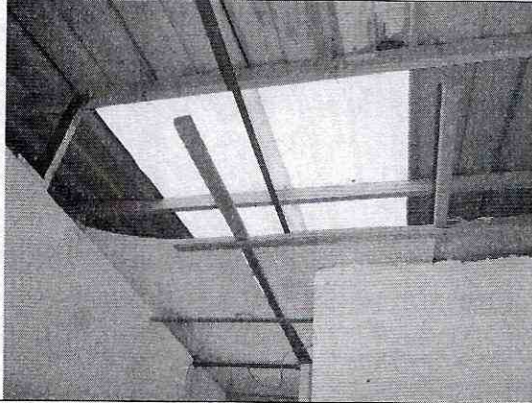
Foto 9. Cielo raso en láminas plásticas traslúcidas.

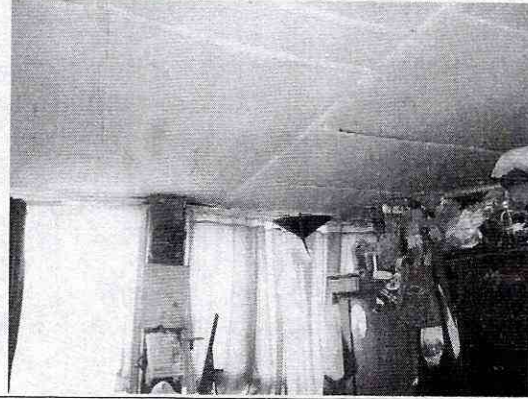
Foto 10. Cielo raso en madera.

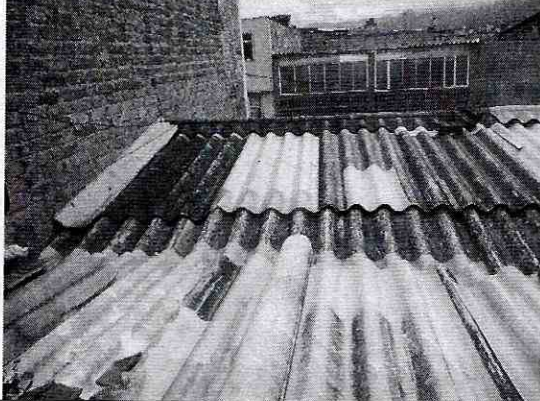
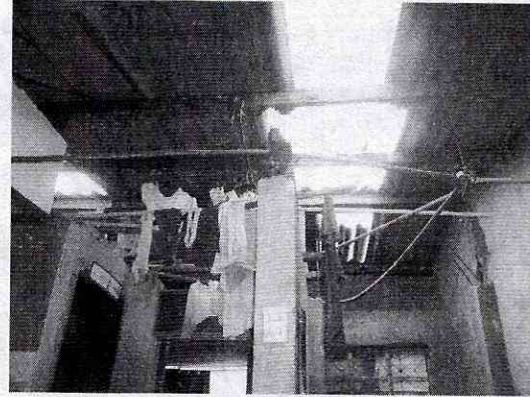
Fotos 11 y 12. Aspectos externo e interno de la cubierta.

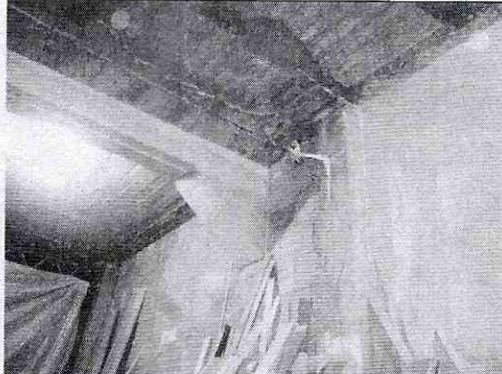
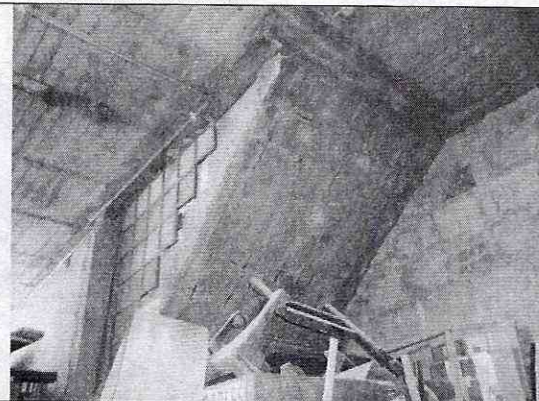
En general, el inmueble no presenta daños en su estructura de soporte que representen compromiso en su estabilidad ante las cargas habituales de servicio. Se presentan deficiencias constructivas relacionadas principalmente con falta de continuidad en los elementos de confinamiento. Las lesiones observadas corresponden a la presencia de fisuras en algunos muros. En las placas de entrepiso no se observan lesiones. La clasificación global del daño es leve y por lo tanto el inmueble no amenaza ruina.

Fotos 13 y 14. Condiciones de la estructura en el primer nivel de la edificaciónl.

Se recomienda al responsable y/o propietario implementar acciones para el mantenimiento y mejoramiento de la edificación. Las intervenciones a realizar deberán contar con el apoyo de personal idóneo, garantizando que se cumplan los requerimientos establecidos en el Decreto No. 926 del 19 de marzo de 2010 y el Decreto No. 340 del 13 Febrero de 2012, Reglamento Colombiano de Construcción Sismo Resistente NSR-10 de acuerdo con la normatividad vigente, con el ánimo de garantizar el buen funcionamiento y desempeño de la edificación.
