CONCEPTO TÉCNICO DE AMENAZA RUINA	Código:	GPR-FT-06
		Versión:	05
		Fecha de actualización:	10/03/2016

1.1 CONCEPTO DE AMENAZA RUINA N°:	CAR-2832
1.2 ÁREA:	Análisis de Riesgos y Efectos Cambio Climático
1.3 AREA FUNCIONAL:	Conceptos Técnicos
1.4 REFERENCIA CRUZADA RADICADO IDIGER:	2017ER2982
1.5 RESPUESTA OFICIAL No.	R0-93702

2.1 SOLICITANTE:	INSPECTOR 3 D DISTRITAL DE POLICIA
2.2 LOCALIDAD:	(3) SANTA FE
2.3 UPZ:	(93) LAS NIEVES
2.4 BARRIO O SECTOR CATASTRAL:	LAS NIEVES
2.5 DIRECCIÓN:	CALLE 22 No. 9 - 08
2.6 CHIP:	AAA0029OLAF
2.7 FECHA DE VISITA:	MARZO 9 Y 16 DE 2017
2.8 POBLACIÓN BENEFICIADA:	12 Adultos - población flotante sin especificar
2.9 ÁREA (m2):	107 m ² (Aproximadamente)

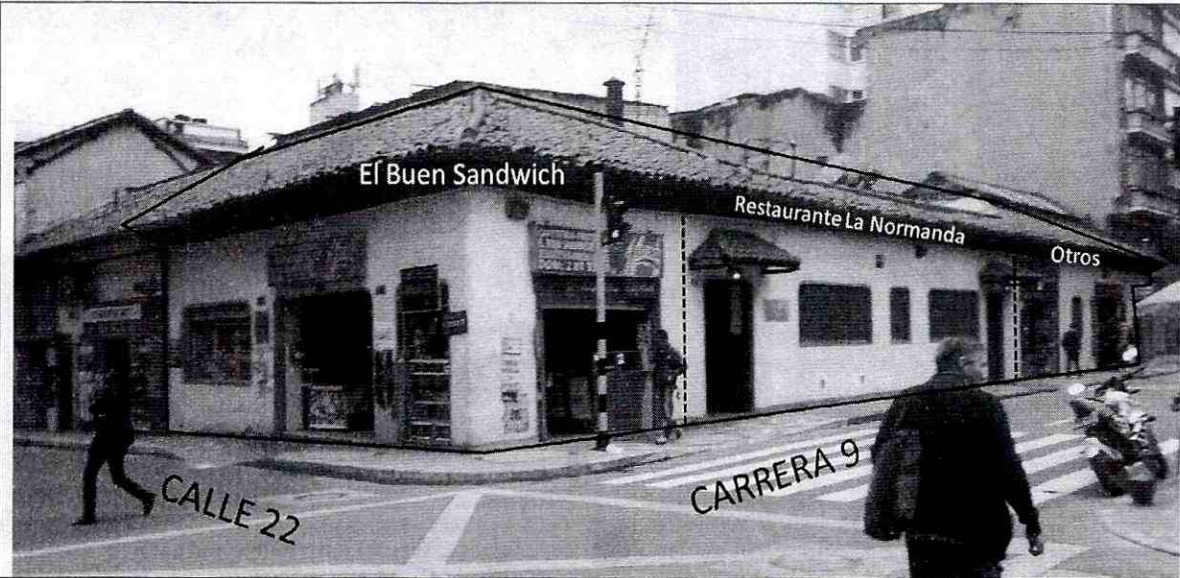
Foto 1. Vista general de la edificación identificada con el CHIP: AAA0029OLAF, en cuyo costado sur se localiza el inmueble objeto de la visita.

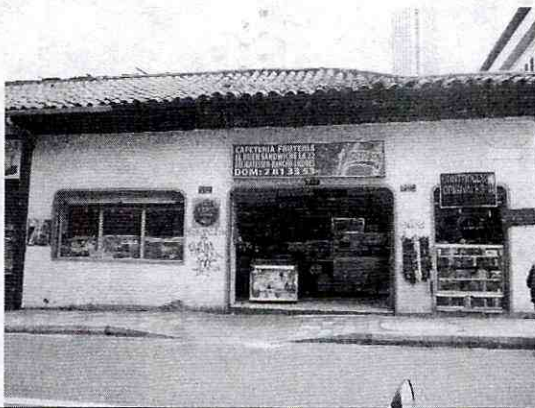
Foto 2. Fachada del inmueble objeto del concepto.

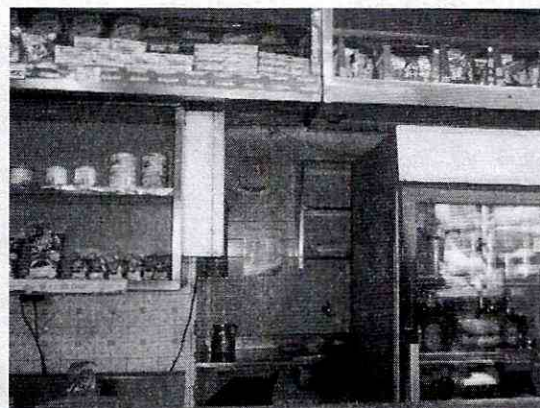
Foto 3. Aspecto general del interior del local Buen Sandwich.

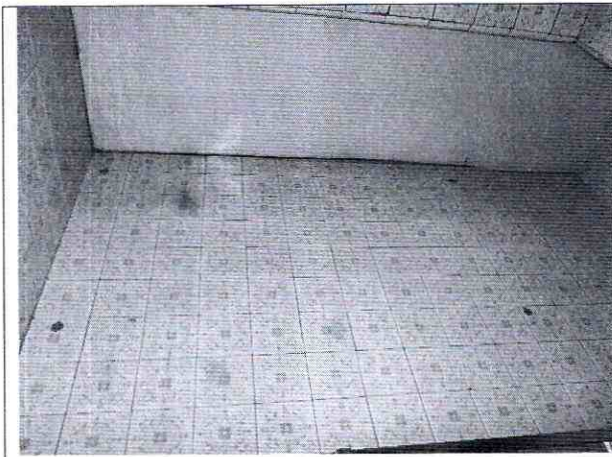
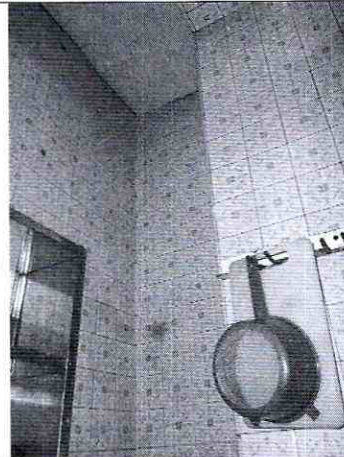
Fotos 4 y 5. Condición de los muros del local Buen Sandwich.

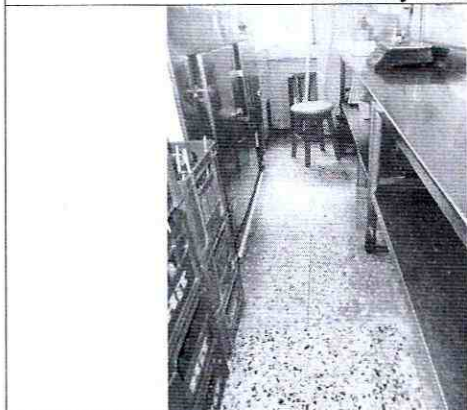
Foto 6. Condición del piso del local Buen Sandwich

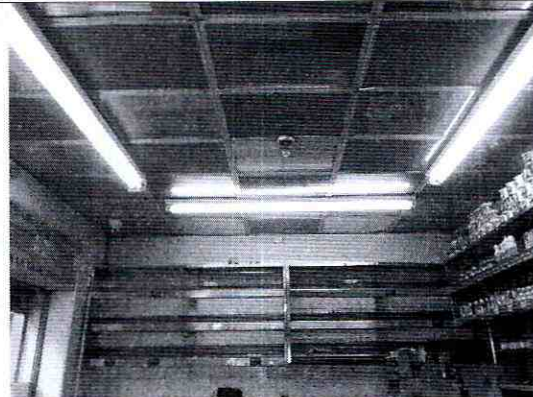
Foto 7. Cielo raso presente en el local Buen Sandwich.

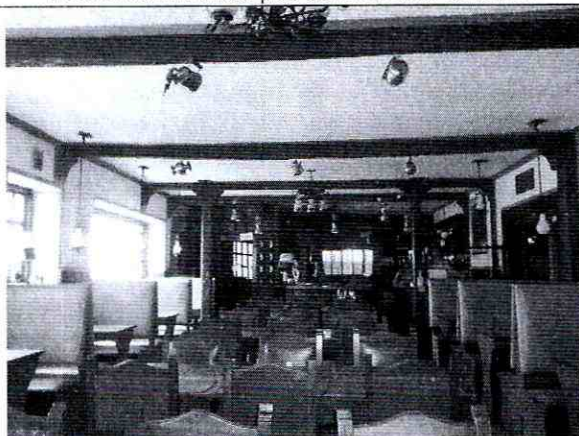
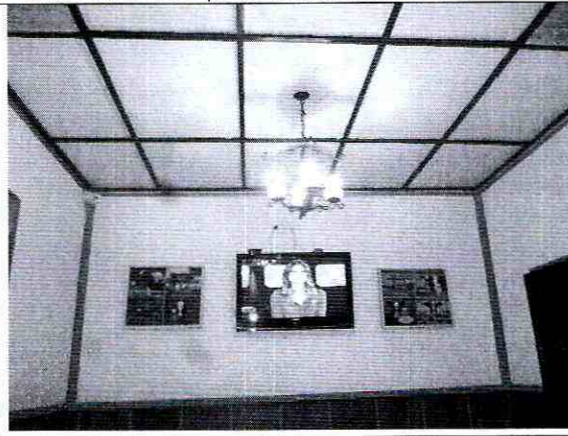
Fotos 8 y 9. Aspecto general de los espacios interiores del restaurante La Normanda.

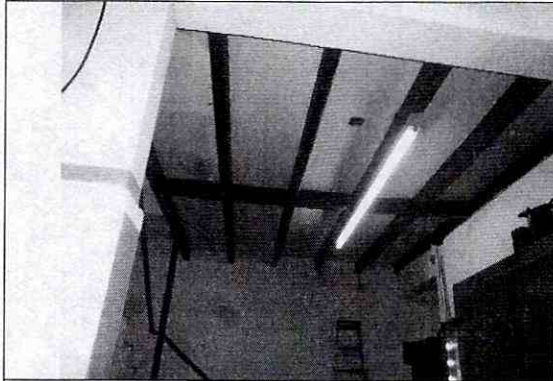
Foto 10. Vigas en madera correspondientes al entrepiso en el Restaurante La Normanda.

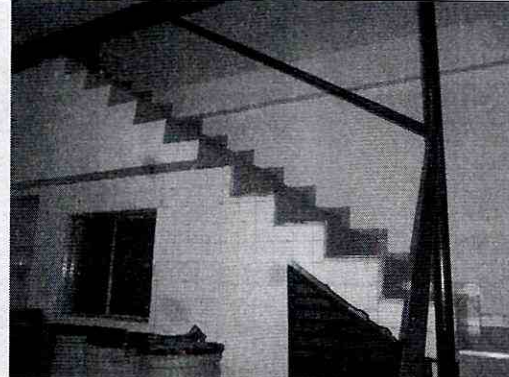
Foto 11. Escaleras que conducen al mezanine del Restaurante La Normanda.
