<p>ALCALDÍA MAYOR DE BOGOTÁ D.C. AMBIENTE Instituto Distrital de Gestión de Riesgos y Cambio Climático</p>	<b>CONCEPTO TÉCNICO DE AMENAZA RUINA</b>	Código:	<b>GPR-FT-06</b>
		Versión:	<b>05</b>
		Fecha de actualización:	<b>10/03/2016</b>

1.1 CONCEPTO DE AMENAZA RUINA N° CAR:	CAR-2833
1.2 ÁREA:	Análisis de Riesgos y Efectos Cambio Climático
1.3 AREA FUNCIONAL:	Conceptos Técnicos
1.4 REFERENCIA CRUZADA RADICADO IDIGER:	2017ER3086
1.5 RESPUESTA OFICIAL No.	R0-93787

2.1 SOLICITANTE:	INSPECCION 9 A DISTRITAL DE POLICIA
2.2 LOCALIDAD:	(9) FONTIBÓN
2.3 UPZ:	(75) FONTIBÓN
2.4 BARRIO O SECTOR CATASTRAL:	FERROCAJA FONTIBON
2.5 DIRECCIÓN:	CALLE 22 J A No. 96 I - 20
2.6 CHIP:	AAA0078LDSY
2.7 FECHA DE VISITA:	MARZO 16 DE 2017
2.8 POBLACIÓN BENEFICIADA:	5 Personas - 1 Familia
2.9 ÁREA (m2):	470 m <sup>2</sup> (Aproximadamente)

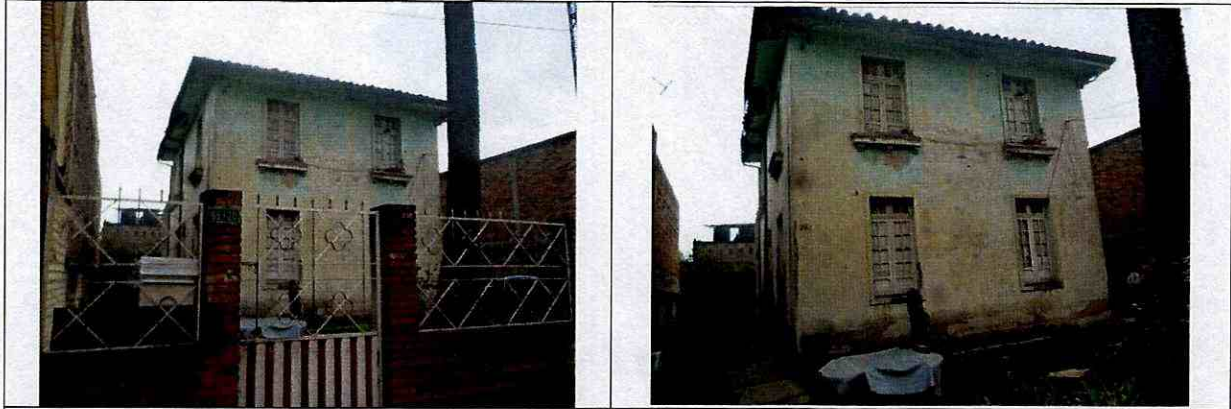
Fotos 1 y 2. Vista externa de la edificación objeto del concepto.

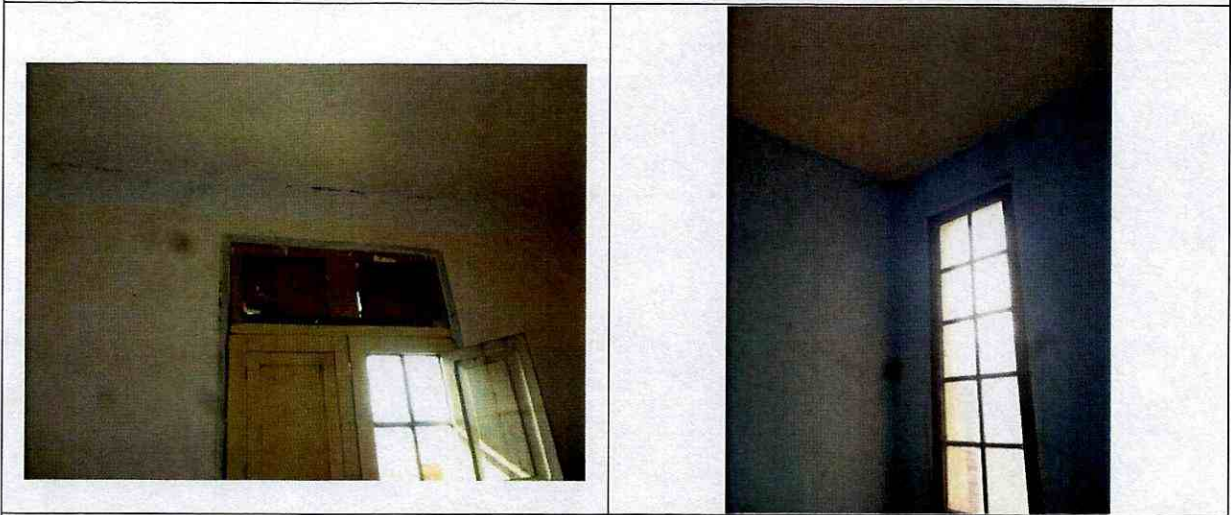
Fotos 3 y 4. Condición de algunos de los muros de la edificación.

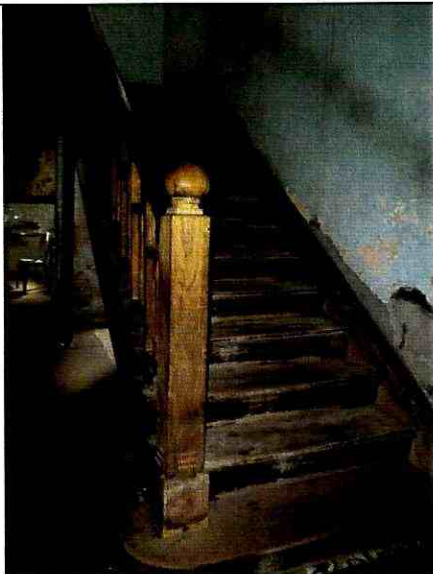
**Foto 5.** Estado actual de la escalera en madera.

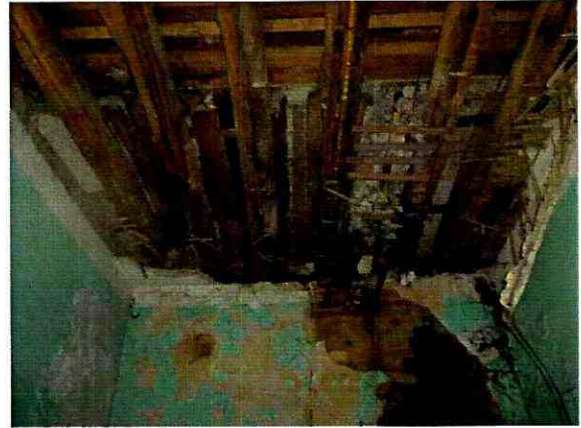
**Foto 6.** Entrepiso conformado por vigas en madera, hacia la parte superior machihembre y hacia la parte inferior esterilla con mortero, condición en la cual se encuentra en algunos espacios que no están en uso.

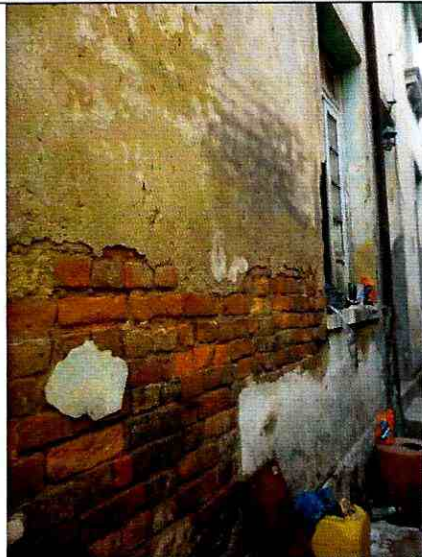
**Foto 7.** Muros de fachada en mampostería.

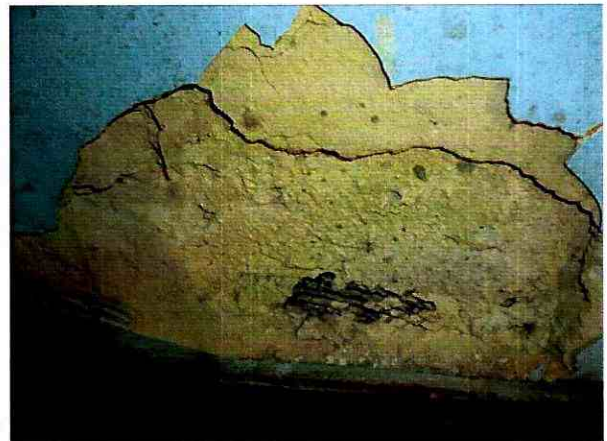
**Foto 8.** Los muros divisorios del segundo nivel presentan refuerzo de malla metálica.

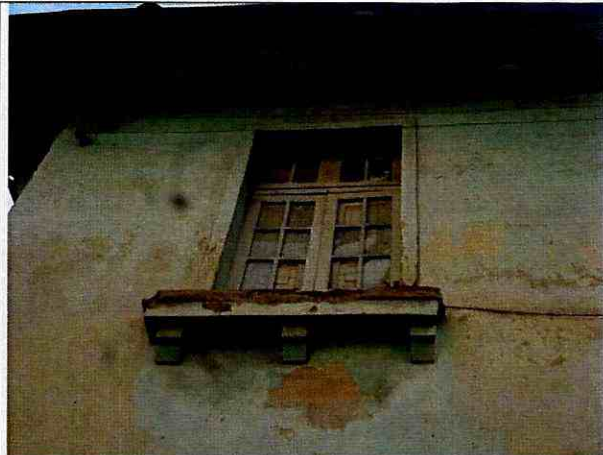
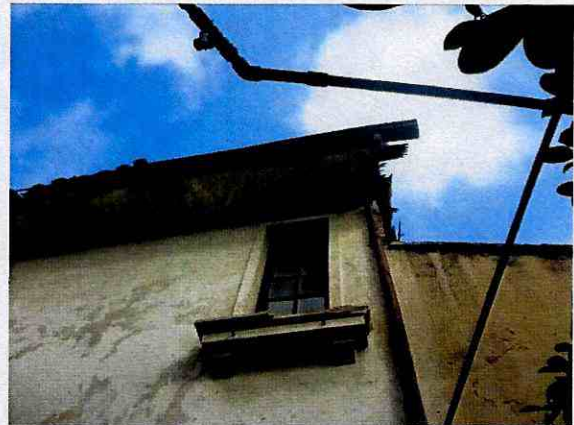
Fotos 9 y 10. Daños en molduras de la fachada y alero de la cubierta.

- Restringir el uso de los espacios que actualmente no están siendo habitados, hasta tanto se implementen las medidas definitivas de reparación o reconstrucción de los elementos del cielo raso.
- Realizar el retiro de los elementos del alero de la cubierta, molduras y cielo raso que presentan posibilidad de caída.
- Realizar las reparaciones y mantenimiento de muros, cubierta, fachada, cielo raso y en general de toda la edificación, con el personal idóneo con el objeto de contrarrestar el deterioro que se evidencia.

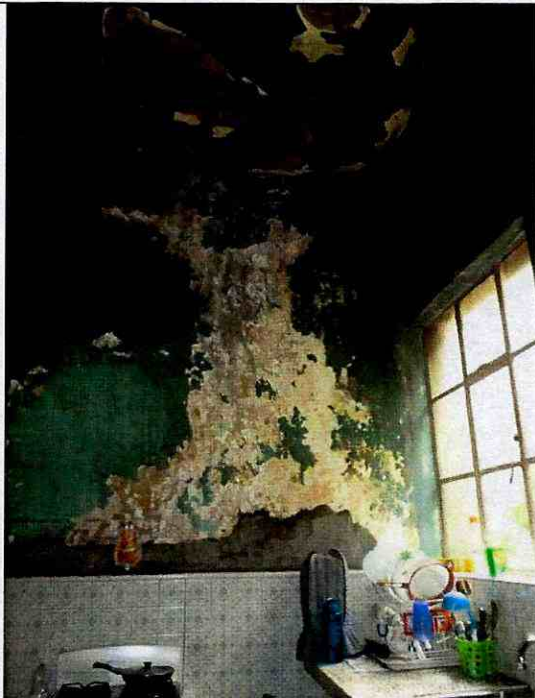
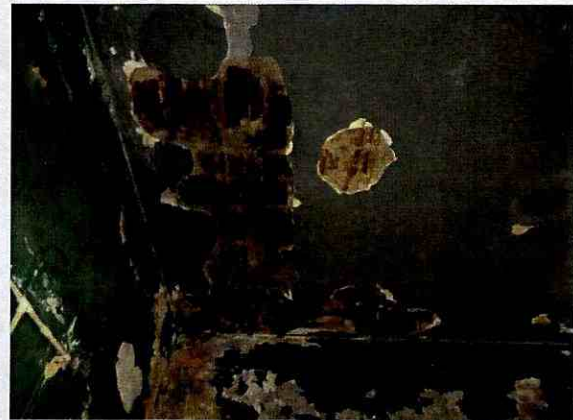
Fotos 11 y 12. Daño generalizado en muros y entepiso.

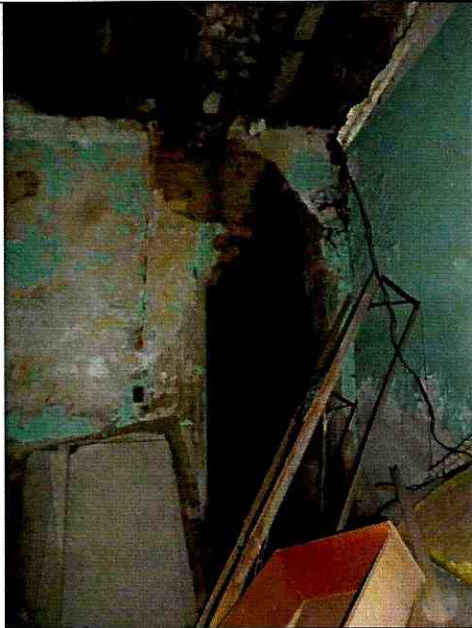
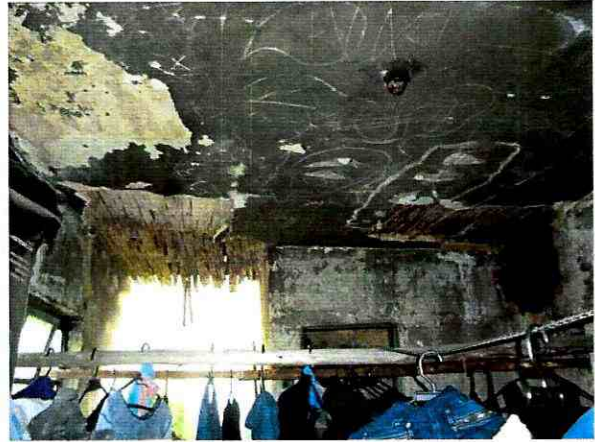
Fotos 13 y 14. Deterioro y daños en espacios que actualmente no están siendo habitados.

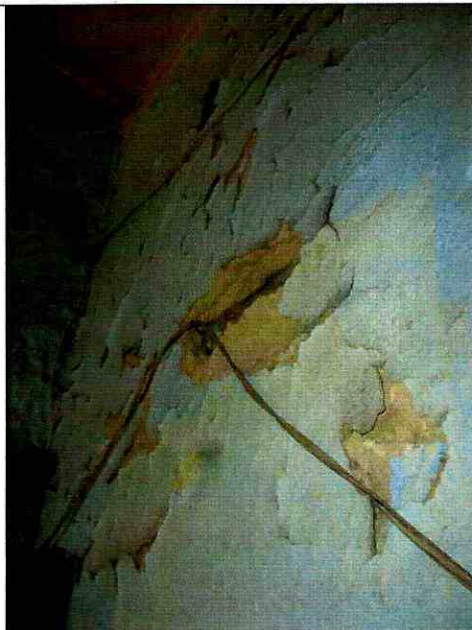
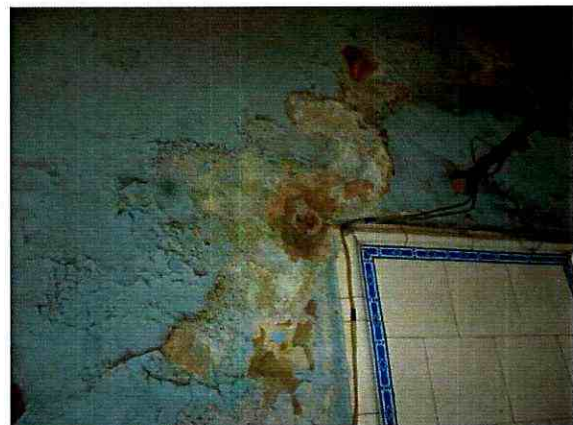
Fotos 15 y 16. Daños generalizados en muros.
