<p>ALCALDÍA MAYOR DE BOGOTÁ D.C. AMBIENTE Instituto Distrital de Gestión de Riesgos y Cambio Climático</p>	<h2>CONCEPTO TÉCNICO DE AMENAZA RUINA</h2>	Código:	GPR-FT-06
		Versión:	05
		Fecha de actualización:	10/03/2016

1.1 CONCEPTO DE AMENAZA RUINA N° CAR:	CAR-2834
1.2 ÁREA:	Análisis de Riesgos y Efectos Cambio Climático
1.3 AREA FUNCIONAL:	Conceptos Técnicos
1.4 REFERENCIA CRUZADA RADICADO IDIGER:	2017ER3299 y 2017ER4725
1.5 RESPUESTA OFICIAL No.	R0-93850

2.1 SOLICITANTE:	ALCALDE LOCAL DE USME
2.2 LOCALIDAD:	(5) USME
2.3 UPZ:	(57) GRAN YOMASA
2.4 BARRIO O SECTOR CATASTRAL:	BOLONIA
2.5 DIRECCIÓN:	CARRERA 7F ESTE No 80A – 53 SUR (Dirección mencionada en el radicado) CARRERA 10 ESTE No 81C – 53 SUR (Dirección oficial)
2.6 CHIP:	AAA0144TYWF
2.7 FECHA DE VISITA:	MARZO 16 DE 2017
2.8 POBLACIÓN BENEFICIADA:	Deshabitada
2.9 ÁREA (m2):	97 m ² (Aproximadamente)

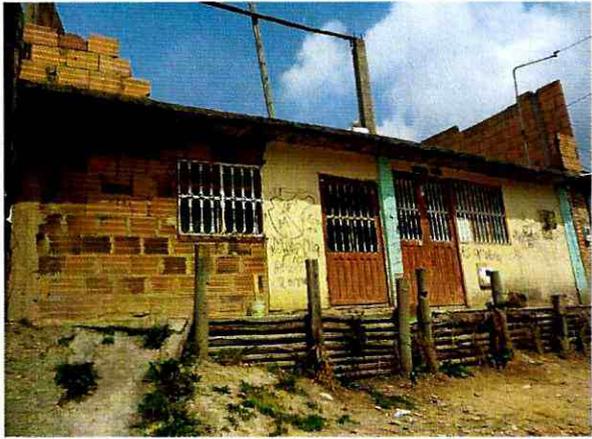
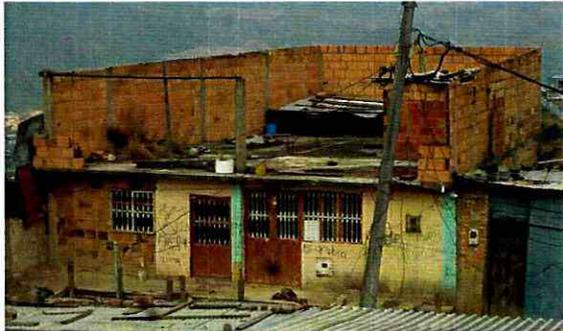
<p>Fotos 1 y 2. Aspecto externo de la vivienda objeto del concepto.</p>

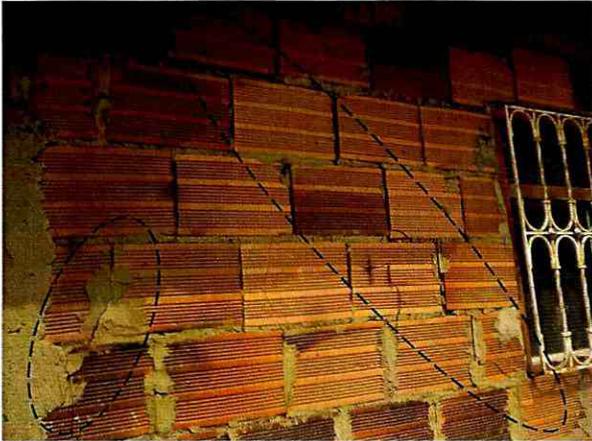
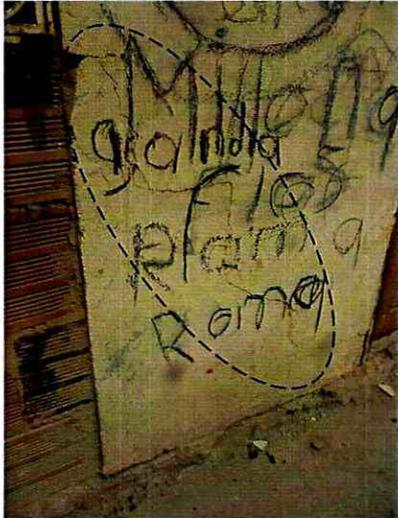
Los elementos correspondientes a las columnas del sector de la fachada y la placa de entrepiso presentan daños entre los que se puede resaltar presencia de fisuras y agrietamiento en la superficie del concreto, pérdida de recubrimiento y exposición de las barras de refuerzo. Los muros de fachada y cerramiento posterior presentan agrietamientos, dislocación de mampuestos y pérdida de mortero de pega. La viga de amarre localizada en el costado posterior del predio se presenta fallada, lo cual ha generado un pandeo y grietas en el muro, así mismo la cimentación no presta suelo de soporte.

<p>Fotos 3 y 4. Presencia de grietas y fisuras en la fachada de la vivienda objeto del concepto.</p>

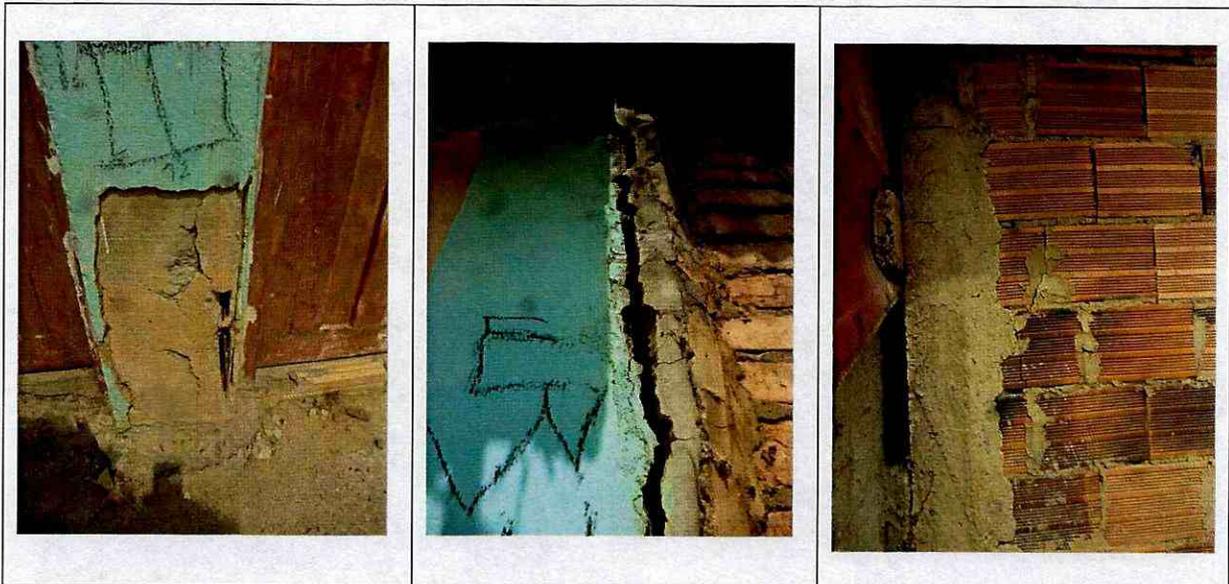
Columnas	10	40	25	25	0	Un nivel de daño clasificado como Ninguno (N) corresponde a fisuras casi imperceptibles sobre la superficie del concreto. Un nivel de daño Leve (L) corresponde a Fisuración perceptible a simple vista sobre la superficie del concreto. Un nivel de daño Moderado (M) corresponde a agrietamiento en la superficie del concreto y pérdida incipiente del recubrimiento. Un nivel de daño Fuerte (F) corresponde a pérdida de recubrimiento y exposición de las barras de refuerzo.
	Nudos/ Conexiones	/	/	/	/	/	No se pudo observar el elemento.
Otros elementos	Vigas	15	60	0	0	25	Un nivel de daño clasificado como Ninguno (N) corresponde a fisuras casi imperceptibles sobre la superficie del concreto. Un nivel de daño Leve (L) corresponde a Fisuración perceptible a simple vista sobre la superficie del concreto. Un nivel de daño Severo (S) corresponde a fractura en la sección del elemento, pandeo local y deformaciones.

Fotos 5 a 7. Daños y lesiones observadas en las columnas en el sector de la fachada de la edificación.

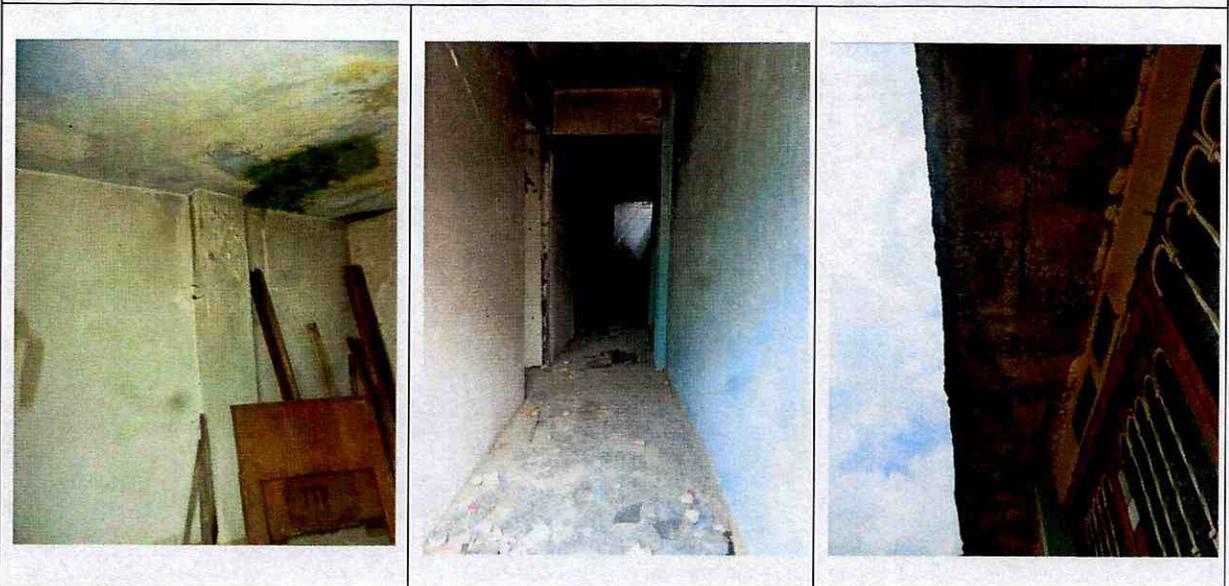
Fotos 8 y 9. Condición del sector interno de la edificación.

Foto 10. Exposición de las barras de refuerzo en la placa de la edificación.

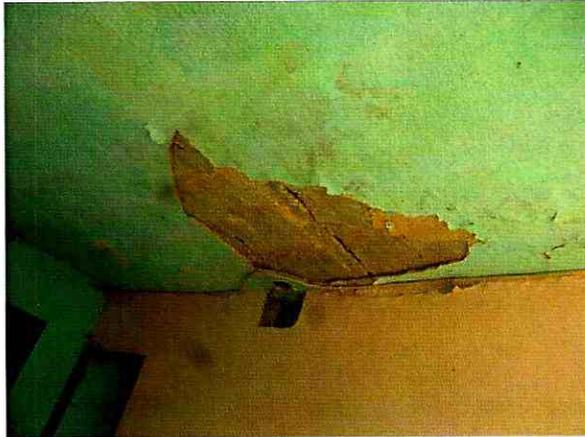
Entrepisos	10	60	20	10	0	Un nivel de daño clasificado como Ninguno (N) corresponde a fisuras casi imperceptibles sobre la superficie del concreto. Un nivel de daño clasificado como Leve (L) corresponde a Fisuración perceptible a simple vista sobre la superficie del concreto. Un nivel de daño Moderado (M) corresponde a agrietamiento en la superficie del concreto y pérdida incipiente del recubrimiento. Un nivel de daño Fuerte (F) corresponde a pérdida de recubrimiento y exposición de las barras de refuerzo.
	Escaleras	/	/	/	/	/	No se pudo observar el elemento.
Elementos no estructurales - Arquitectónicos		Indicar Daño					Comentarios <i>Se listan los elementos más representativos a juicio del ingeniero evaluador.</i>
		P= Predominante C= Crítico					
		N	L	M	F	S	
Cubierta			P				El daño clasificado como Leve (L) corresponde a fisuración perceptible a simple vista sobre la superficie del concreto.

Foto 11. Desprendimiento del recubrimiento de la placa de entrepiso de la edificación.

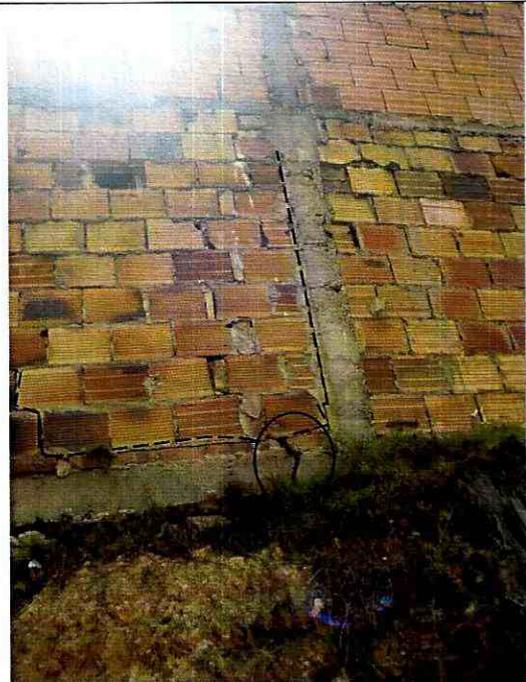
Foto 12. Falla de la viga de amarre localizada en la parte posterior de la edificación y presencia de grietas.

RUINA. La clasificación global del daño es Fuerte lo cual significa que hay daño en elemento estructural, que representa un compromiso en la estabilidad de la edificación, localizado en el sector noroccidental elemento estructural correspondiente a la viga de amarre; así como daño extensivo en las columnas, con la consecuente disminución en la capacidad para resistir cargas.

- "...implementar acciones para el mantenimiento, reforzamiento y/o mejoramiento de la calidad de la vivienda allí existente, donde se incluya su sistema de cimentación; esto con el fin de garantizar durante la vida útil de la misma las condiciones adecuadas para su uso....".

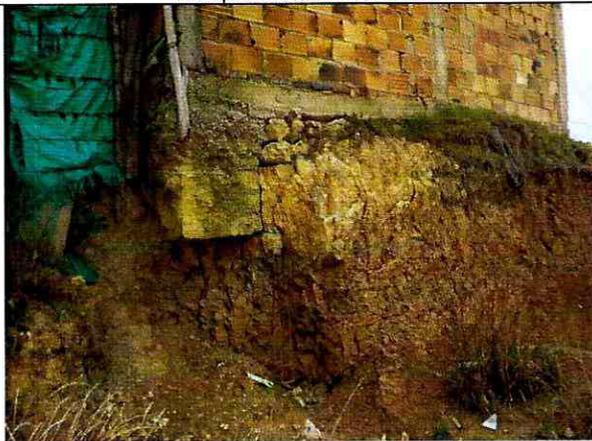
Foto 13. Ausencia de suelo de soporte de la cimentación del costado posterior de la vivienda.

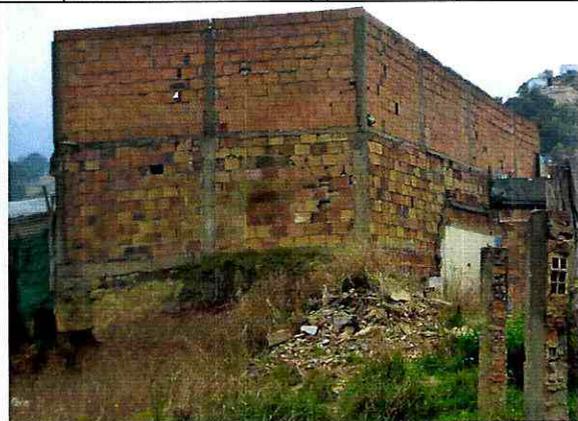
Foto 14. Aspecto externo del costado posterior la vivienda objeto del concepto.
