<p>ALCALDÍA MAYOR DE BOGOTÁ D.C. AMBIENTE Instituto Distrital de Gestión de Riesgos y Cambio Climático</p>	<h2>CONCEPTO TÉCNICO DE AMENAZA RUINA</h2>	Código:	GPR-FT-06
		Versión:	05
		Fecha de actualización:	10/03/2016

1.1 CONCEPTO DE AMENAZA RUINA N°:	CAR-2837
1.2 ÁREA:	Análisis de Riesgos y Efectos Cambio Climático
1.3 AREA FUNCIONAL:	Conceptos Técnicos
1.4 REFERENCIA CRUZADA RADICADO IDIGER:	2017ER4431
1.5 RESPUESTA OFICIAL No.	R0-94041

2.1 SOLICITANTE:	ALCALDE LOCAL DE CHAPINERO
2.2 LOCALIDAD:	(2) CHAPINERO
2.3 UPZ:	(90) PARDO RUBIO
2.4 BARRIO O SECTOR CATASTRAL:	MARÍA CRISTINA
2.5 DIRECCIÓN:	CALLE 63 No. 1-07 ESTE y CALLE 63 No. 1-31 ESTE
2.6 CHIP:	AAA0089WRKL y AAA0089WRLW
2.7 FECHA DE VISITA:	MARZO 30 DE 2017
2.8 POBLACIÓN BENEFICIADA:	No habitado
2.9 ÁREA (m ²):	1125 y 1012 m ² (Aproximadamente)

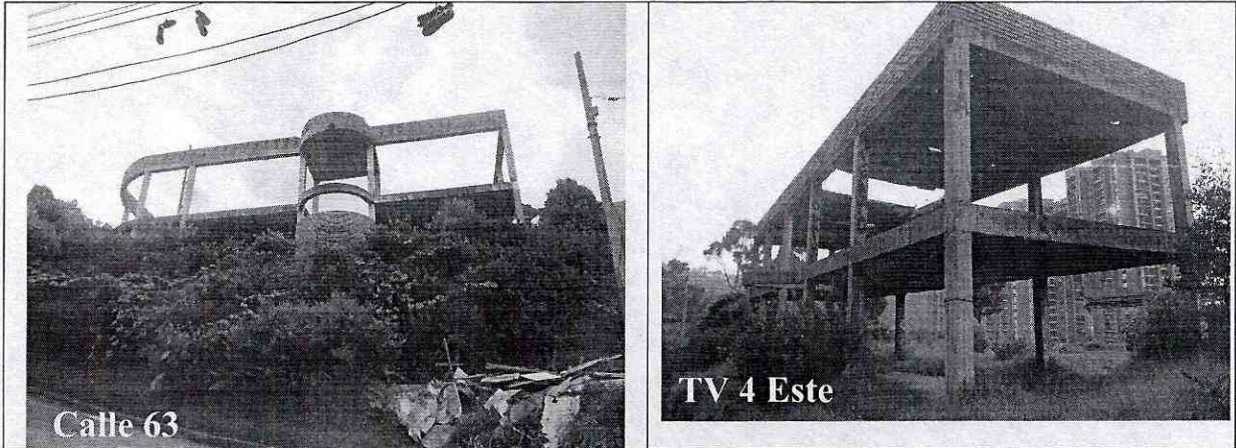
Fotos 1 y 2. Vista externa de la estructura localizada en los predios visitados.

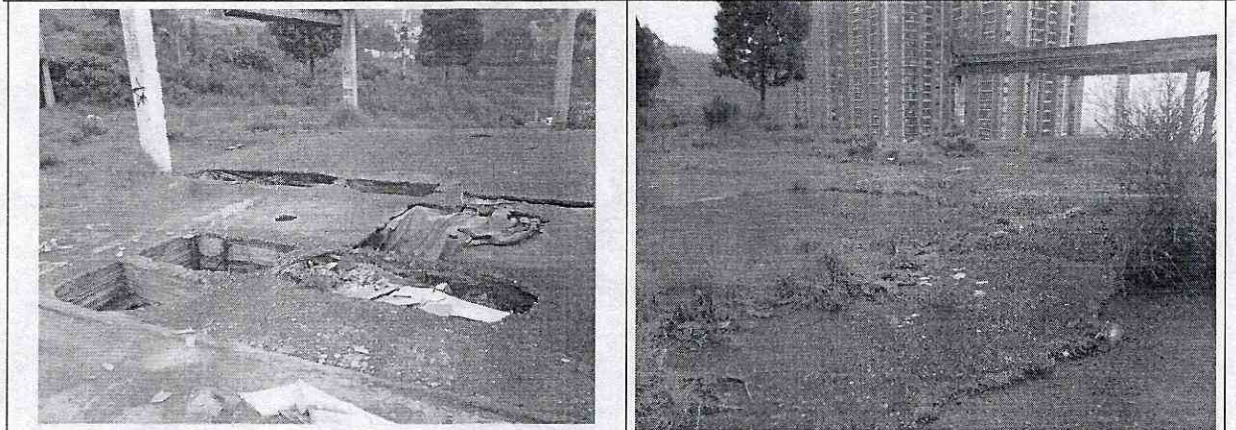
En general la estructura presenta daños que representan compromiso en su estabilidad ante las cargas habituales de servicio. Los daños observados corresponden a fallas localizadas en viga y placa de entresuelo, pérdida y deterioro de los elementos de la cubierta, así como lesiones en vigas y columnas. La clasificación global del daño es fuerte y por lo tanto el inmueble amenaza ruina.

Fotos 3 y 4. Condición de la placa de entrepiso.

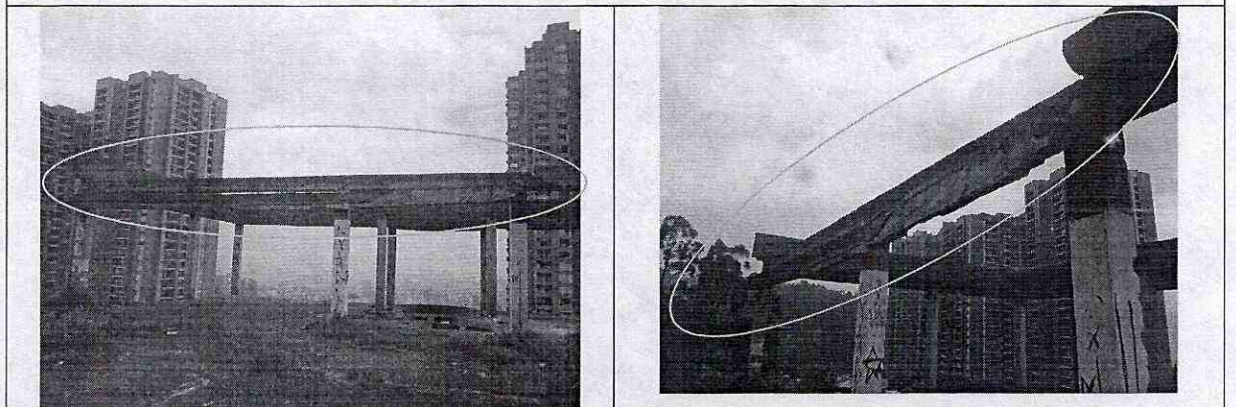
Fotos 5 y 6. Viga fallada la cual presenta riesgo de caída.

- Realizar cerramiento provisional al sector donde se ubica la estructura para evitar la ocupación de la misma.
- Realizar el retiro de la viga que presenta peligro de caída.

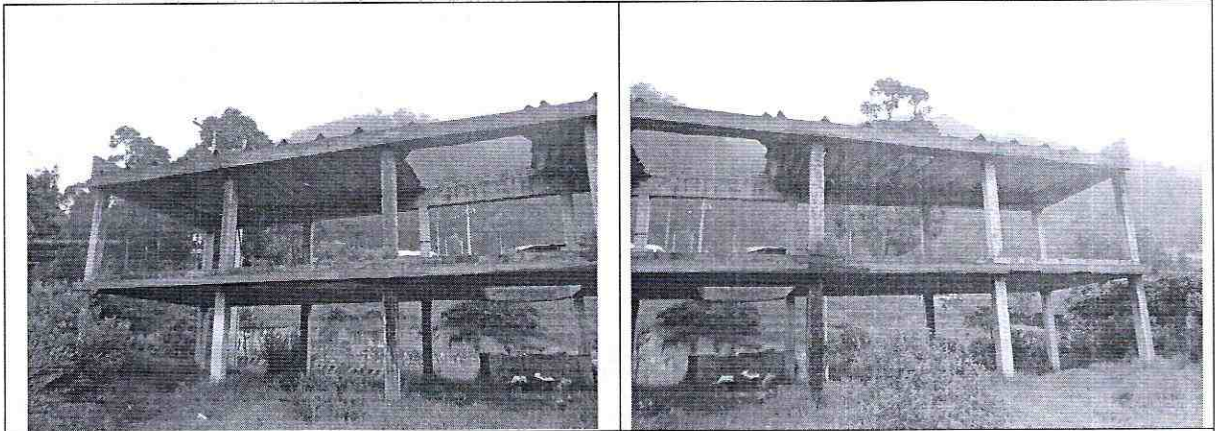
Fotos 7 y 8. Condición general del estado de la estructura.

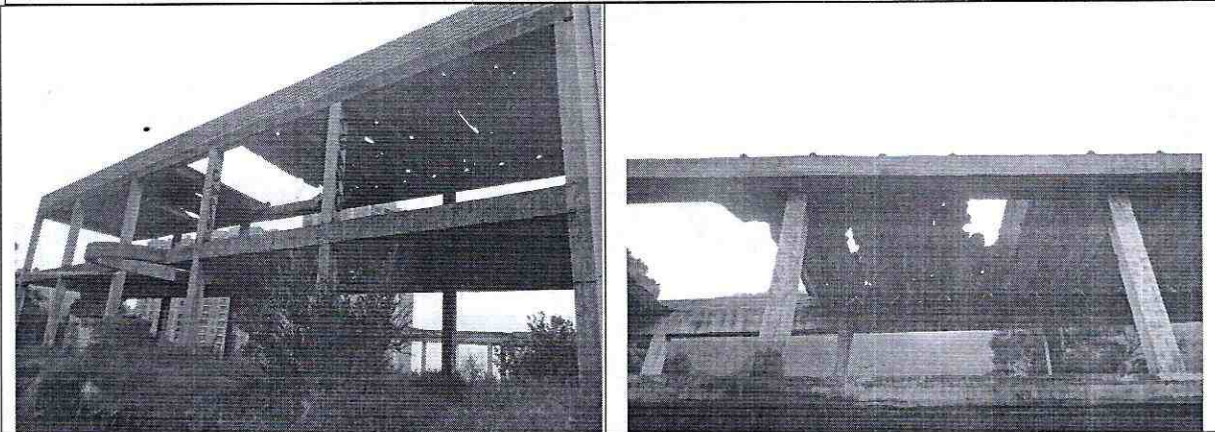
Fotos 9 y 10. Aspecto general de la cubierta.

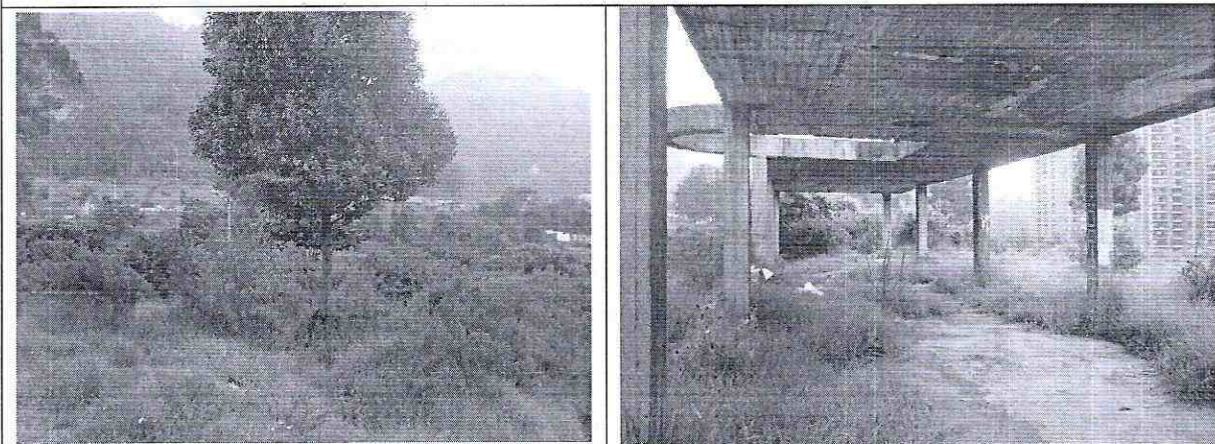
No se evidenciaron movimientos en masa en los predios visitados, aunque se aclara que no fue posible realizar un recorrido total de los mismos, debido a la abundante vegetación.

Fotos 11 y 12. Los predios objeto de la visita presentan abundante vegetación herbácea y arbustiva.
