<p>ALCALDÍA MAYOR DE BOGOTÁ D.C. AMBIENTE Instituto Distrital de Gestión de Riesgos y Cambio Climático</p>	<h2>CONCEPTO TÉCNICO DE AMENAZA RUINA</h2>	Código:	GPR-FT-06
		Versión:	05
		Fecha de actualización:	10/03/2016

1.1 CONCEPTO DE AMENAZA RUINA N° CAR:	2841
1.2 ÁREA:	Análisis de Riesgos y Efectos Cambio Climático
1.3 AREA FUNCIONAL:	Conceptos Técnicos
1.4 REFERENCIA CRUZADA RADICADO IDIGER:	2017ER5176
1.5 RESPUESTA OFICIAL No.	R0-94219

2.1 SOLICITANTE:	ALCALDIA LOCAL DE SUBA
2.2 LOCALIDAD:	(11) SUBA
2.3 UPZ:	(27) SUBA
2.4 BARRIO O SECTOR CATASTRAL:	LAS FLORES
2.5 DIRECCIÓN:	CALLE 147 C No. 100 – 16 / 20 (Portería)
2.6 CHIP:	AAA0131HNYN Y OTROS
2.7 FECHA DE VISITA:	ABRIL 11 DE 2017
2.8 POBLACIÓN BENEFICIADA:	1 Persona – 1 Familia
2.9 ÁREA (m2):	20 m ² (Aproximadamente)

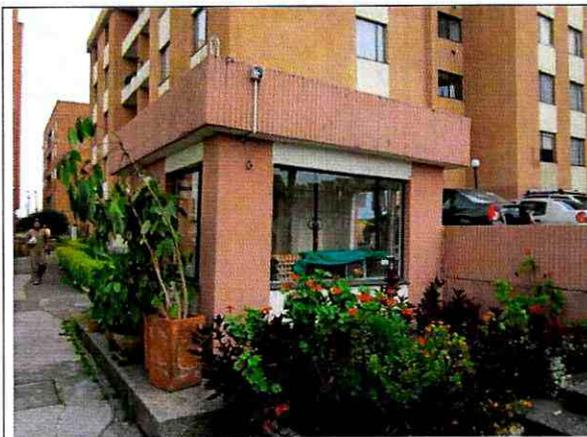
Foto 1. Vista externa de la edificación objeto del concepto.

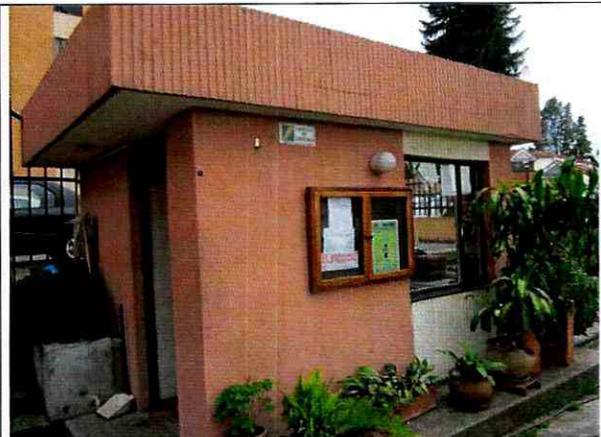
Foto 2. Portería del conjunto residencial, fachada occidental.

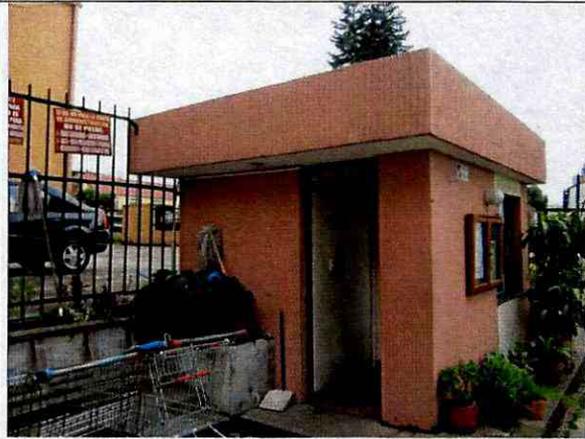
Foto 3. Fachada norte de la portería.

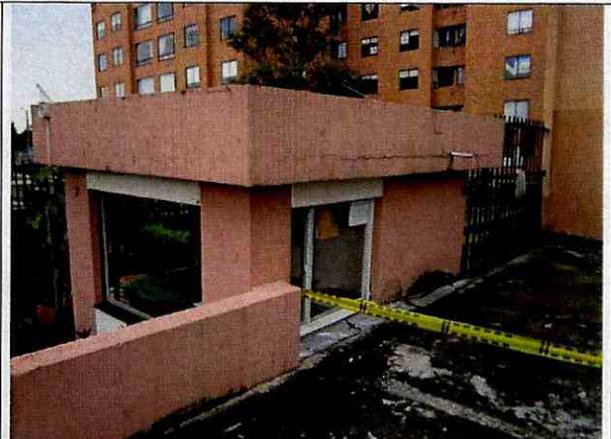
Foto 4. Fachadas de los costados oriental y sur.

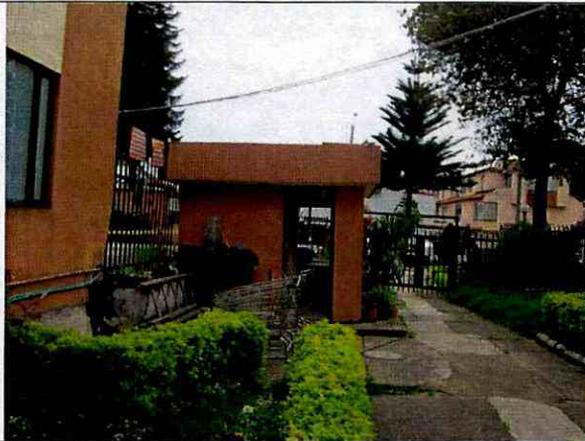
Externamente se observa un evidente y fuerte asentamiento diferencial de la edificación hacia el costado oriental. El muro de la fachada presenta algunas deformaciones fisuras, agrietamientos y fractura parcial. El único muro de división interna presenta fisuras en la parte superior. La placa que conforma la cubierta está en buenas condiciones no evidencia daños a excepción de algunas fisuras. En el piso alrededor de la edificación se detectan deformaciones y hundimientos. La clasificación global del daño para esta edificación es fuerte y por lo tanto amenaza ruina.

Foto 5. Evidente asentamiento diferencial hacia el oriente.

- Desarrollar un estudio técnico de ingeniería y arquitectura que establezca las causas de los asentamientos diferenciales, de la aparición de las fisuras, grietas, fracturas y las deformaciones de elementos de la edificación, que a la vez determine las acciones a ejecutar para la solución de dicho problema, actividad que debe ser ejecutada por personal profesional idóneo

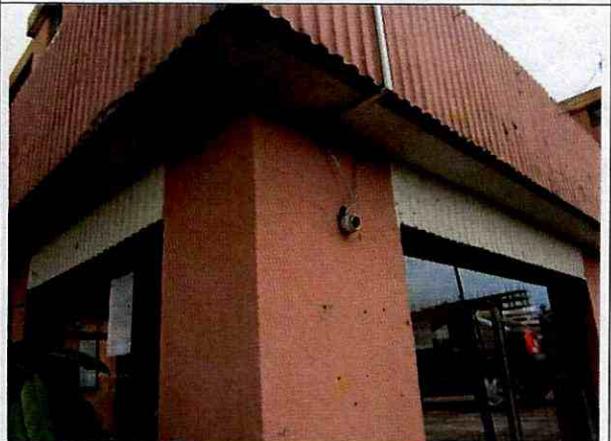
Foto 6. Fisuras en los muros de fachada.

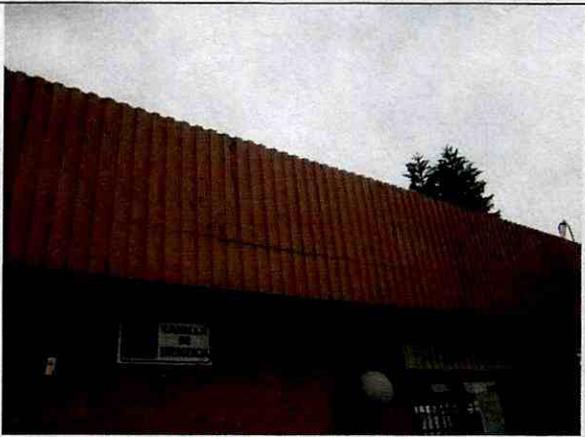
Foto 7. Grieta en la junta entre mampostería y placa.

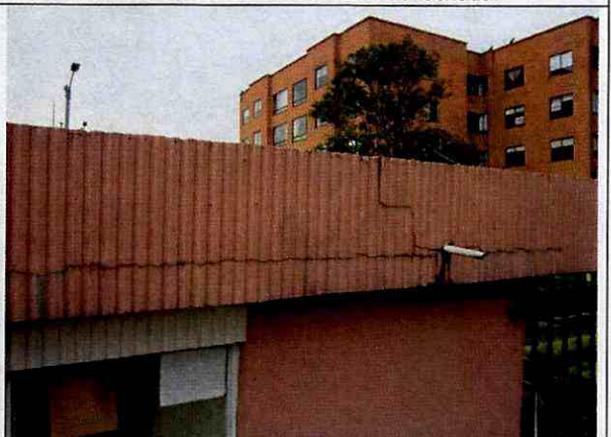
Foto 8. Grietas por junta entre placa y parapeto.

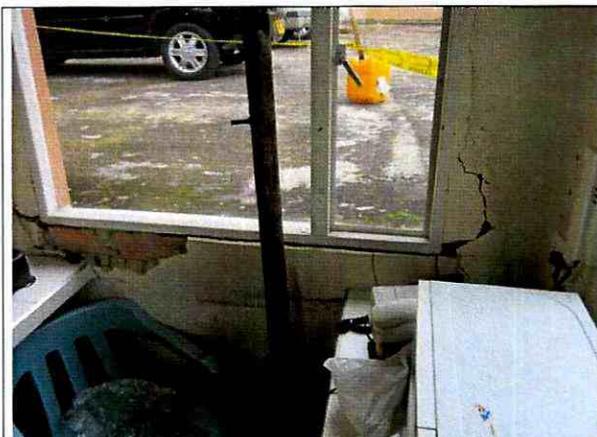
Foto 9. Fisuras, grietas y fracturas, cara interna de fachada.

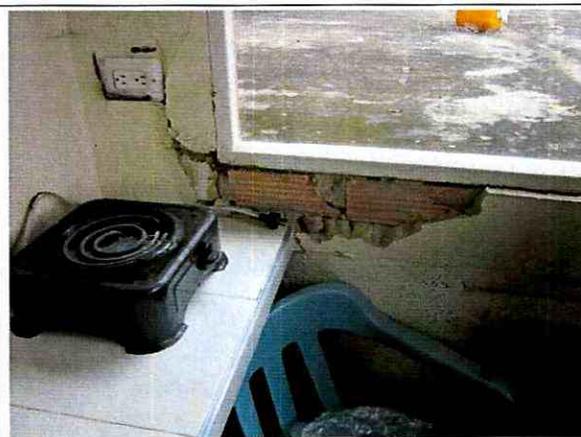
Foto 10. Daños fuertes en muros perimetrales o fachadas.

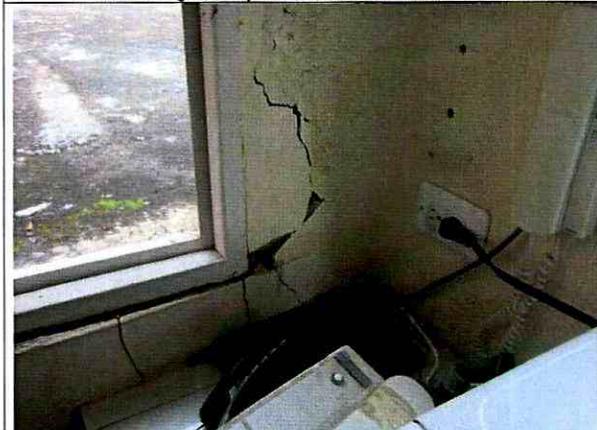
Foto 11. Grieta en la cara interna de los muros de fachada.

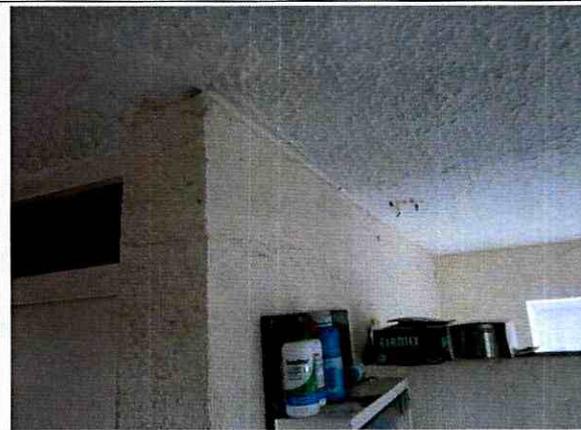
Foto 12. Fisuras en muro de división interna.

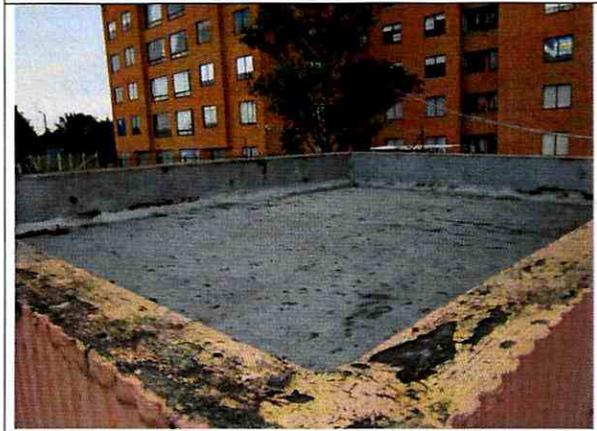
Foto 13. Placa de cubierta con algunas fisuras.

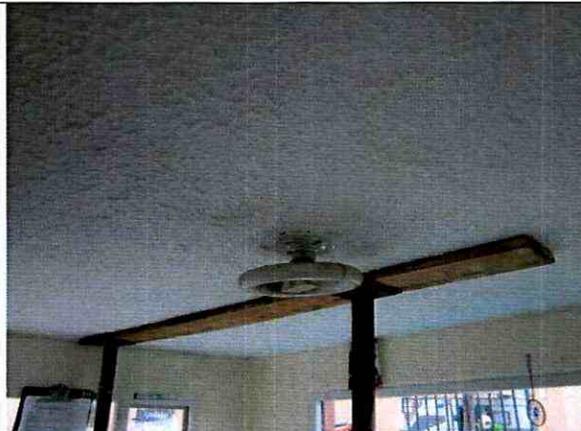
Foto 14. Cara inferior de la placa de cubierta, sin daño.

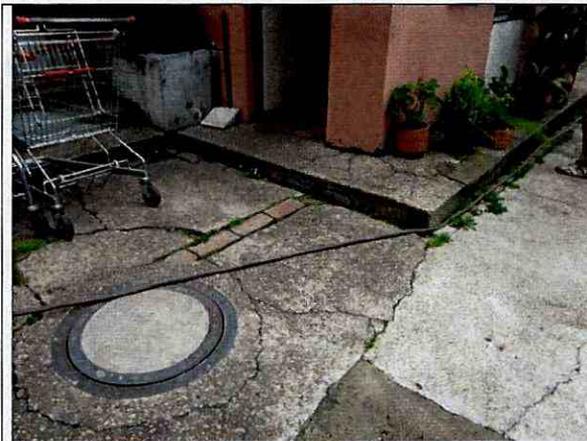
Foto 15. Deformación del piso alrededor de la edificación.

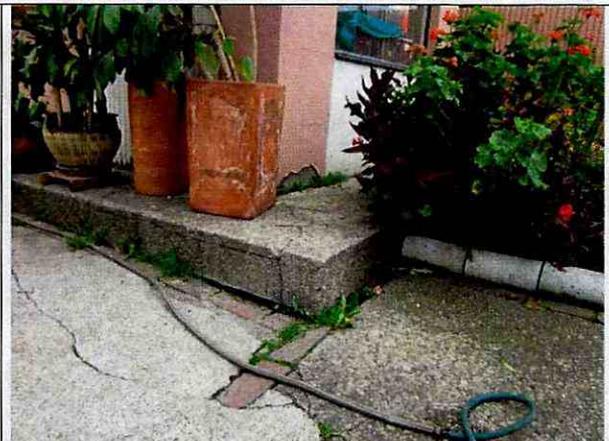
Foto 16. Deformación y hundimiento del piso.
