<p>ALCALDÍA MAYOR DE BOGOTÁ D.C. AMBIENTE Instituto Distrital de Gestión de Riesgos y Cambio Climático</p>	<h2>CONCEPTO TÉCNICO DE AMENAZA RUINA</h2>	Código:	GPR-FT-06
		Versión:	05
		Fecha de actualización:	10/03/2016

1.1 CONCEPTO DE AMENAZA RUINA N° CAR:	2844
1.2 ÁREA:	Análisis de Riesgos y Efectos Cambio Climático
1.3 AREA FUNCIONAL:	Conceptos Técnicos
1.4 REFERENCIA CRUZADA RADICADO IDIGER:	2017ER5282
1.5 RESPUESTA OFICIAL No.	R0-94377

2.1 SOLICITANTE:	ALCALDIA LOCAL DE FONTIBON
2.2 LOCALIDAD:	(9) FONTIBON
2.3 UPZ:	(110) CIUDAD SALITRE OCCIDENTAL
2.4 BARRIO O SECTOR CATASTRAL:	TERMINAL DE TRANSPORTES
2.5 DIRECCIÓN:	DIAGONAL 23 No. 69 – 87 INTERIOR 1
2.6 CHIP:	AAA0077HWSY
2.7 FECHA DE VISITA:	ABRIL 18 DE 2017
2.8 POBLACIÓN BENEFICIADA:	1 Persona – 1 Familia
2.9 ÁREA (m2):	100 m ² (Aproximadamente)

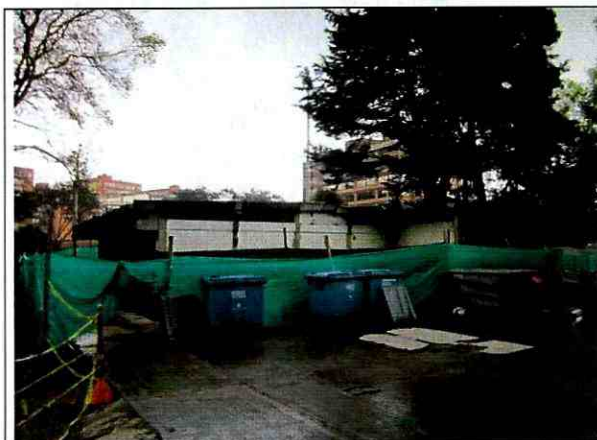
Foto 1. Vista externa de la edificación objeto del concepto.

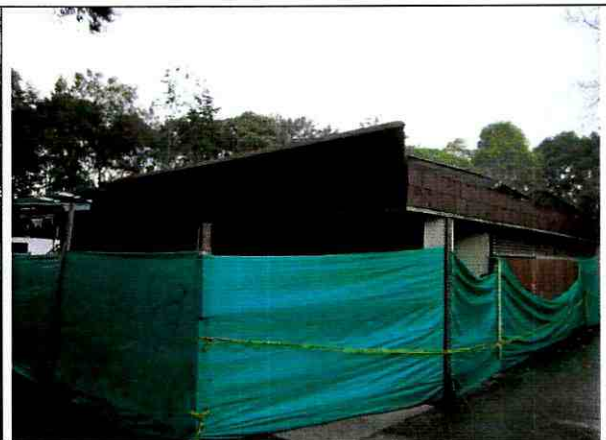
Foto 2. Fachada de la edificación.

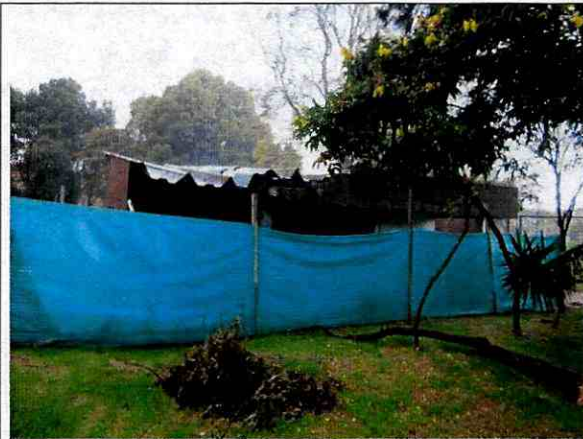
Foto 3. Muro externo del extremo norte, mal estado.

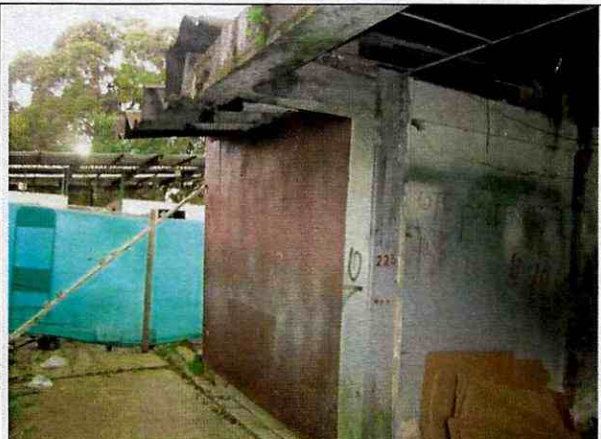
Los muros perimetrales de fachada de la edificación presentan daño que va de moderado a severo, se evidencian deformaciones fisuras, agrietamientos y fractura parcial, se observa que se ha desarrollado la demolición parcial de los parapetos a nivel de cubierta. Los muros internos presentan agrietamientos y fracturas, en uno de ellos se detecta pérdida de verticalidad y deformaciones por tanto presenta una condición de inestabilidad. La estructura de cubierta presenta deterioro y exposición a agentes ambientales que producen la corrosión de los elementos y de sus anclajes. Las canaletas que conforman la cubierta están en malas condiciones evidencian daños como desplazamientos y roturas. En la placa de piso se observan deformaciones, hundimientos y agrietamientos. Se ha colocado un cerramiento provisional como medida de aislamiento y protección. La clasificación global del daño para esta edificación es Severo y por lo tanto amenaza ruina.

Foto 4. Deterioro y fisuras en muros perimetrales de fachada.

- Mantener deshabitada la edificación hasta que se desarrolle la demolición de la edificación
- Mantener y mejorar las medidas de aislamiento y protección para garantizar la seguridad de vecinos y transeúntes, manteniéndolas hasta que se desarrollen las actividades de demolición de la edificación
- Demoler la edificación, labor que debe ser ejecutada por personal profesional y técnico idóneo, observando la aplicación de los protocolos y medidas de seguridad que garanticen la integridad física de los ejecutores de la demolición al igual que la de los vecinos y transeúntes

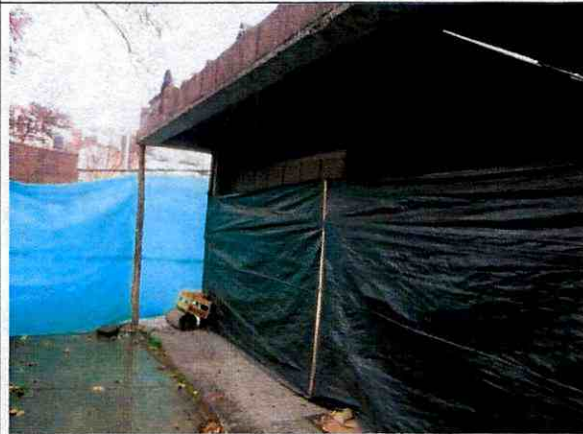
Foto 5. Apuntalamiento temporal y protección con plástico.

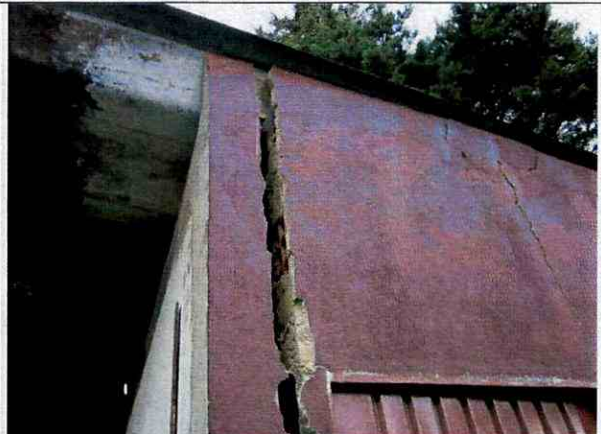
Foto 6. Daño severo y fractura en muro de fachada.

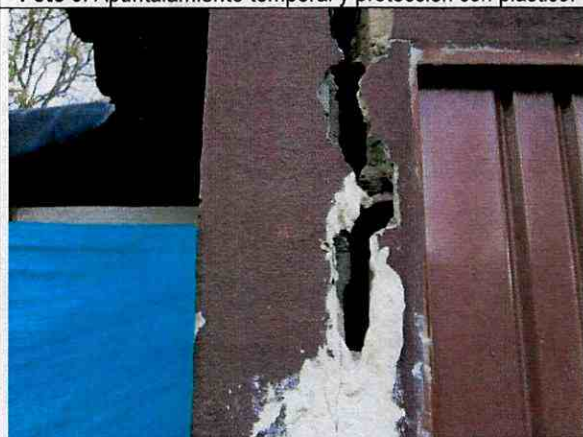
Foto 7. Fractura con varios centímetros de separación.

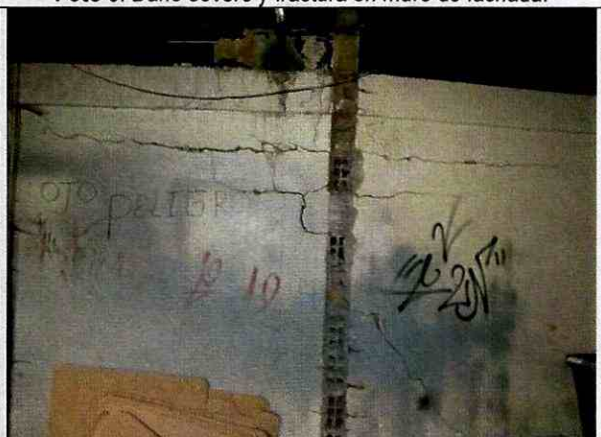
Foto 8. Grietas en muros internos, daño severo.

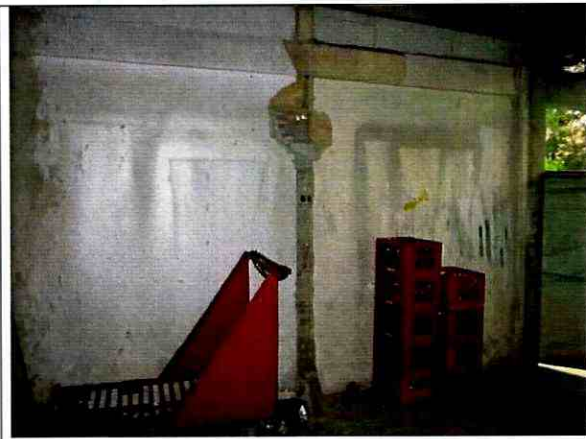
Foto 9. Daños y deterioro en muros internos.

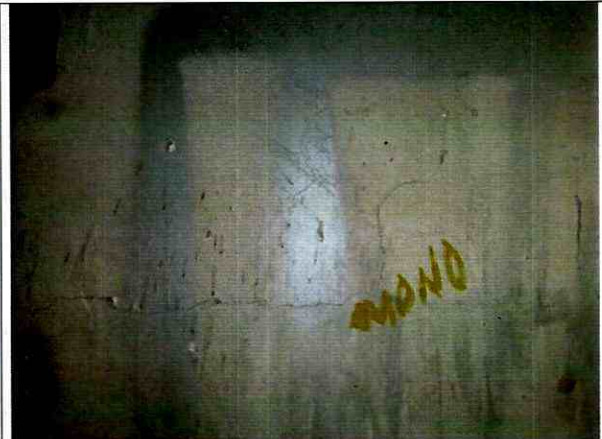
Foto 10. Agrietamientos y fisuras en muros internos.

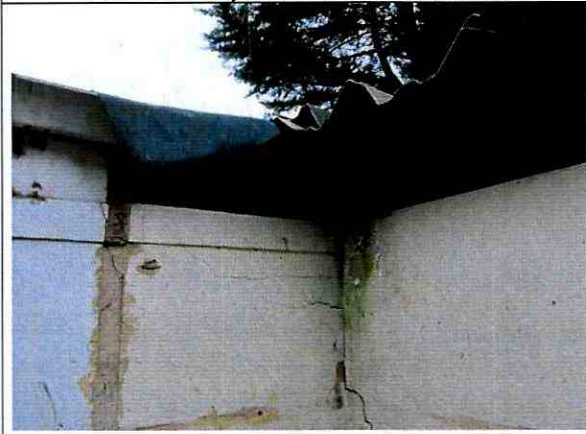
Foto 11. Grietas y deterioro en muro interno sin protección.

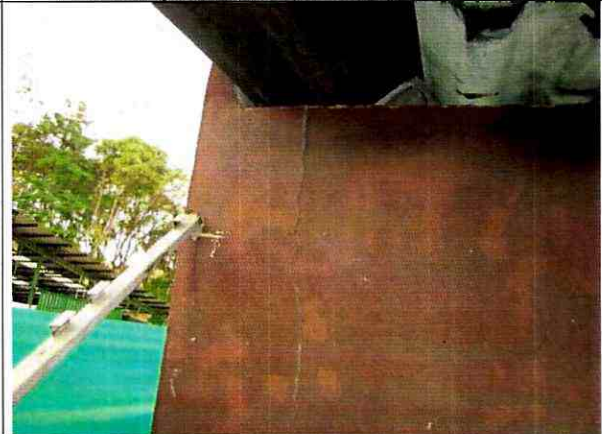
Foto 12. Grietas en muro por junta con estructura.

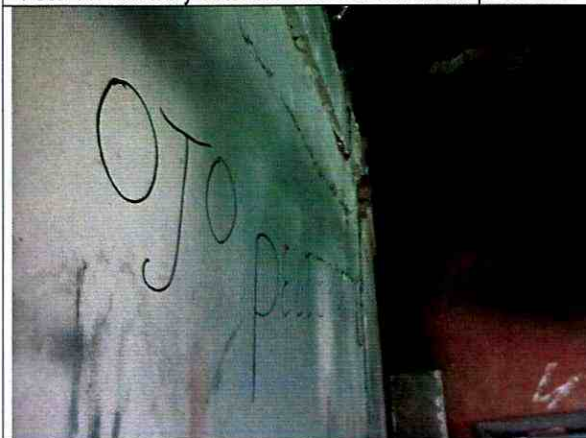
Foto 13. Deformación y pérdida de verticalidad.

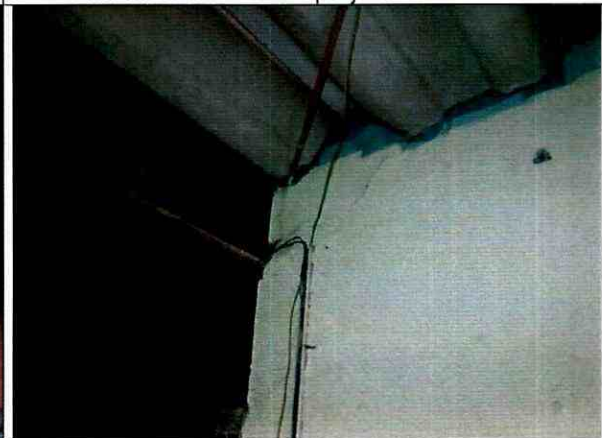
Foto 14. Grietas en la parte superior de los muros.

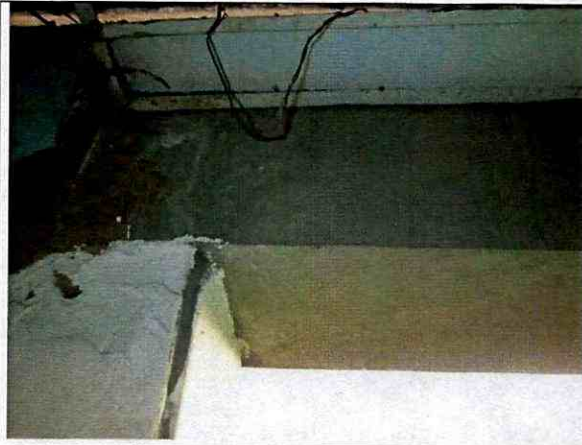
Foto 15. Fisuras en columna y viga.

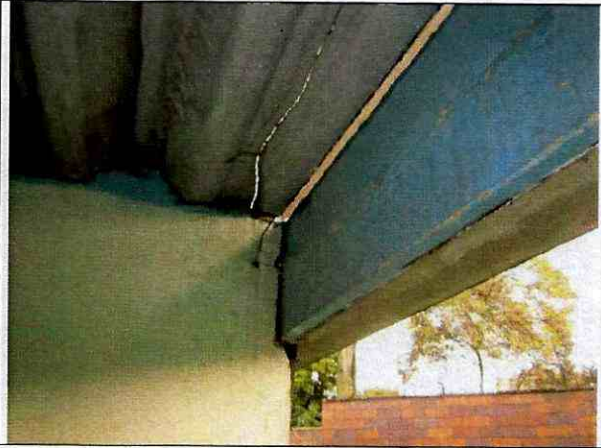
Foto 16. Separación entre viga y muro.

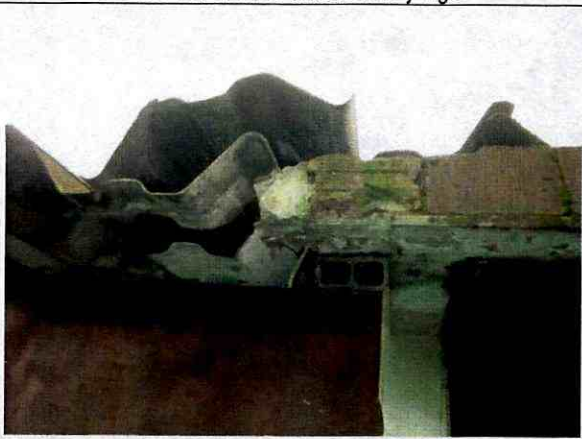
Foto 17. Demolición parcial y deterioro.

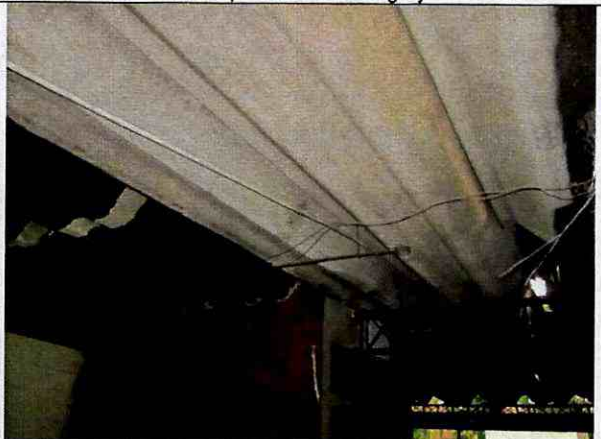
Foto 18. Desplazamiento de canaletas de cubierta.

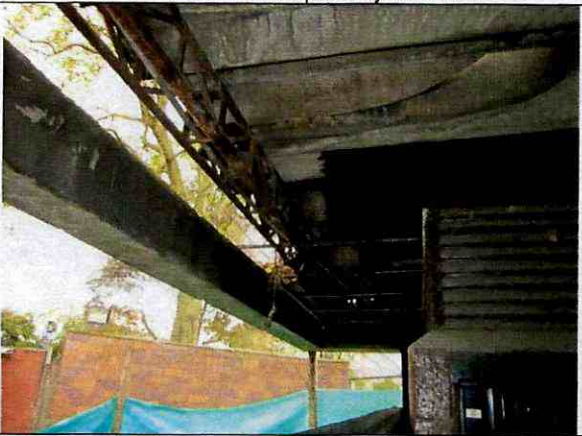
Foto 19. Deterioro de elementos metálicos de cubierta.

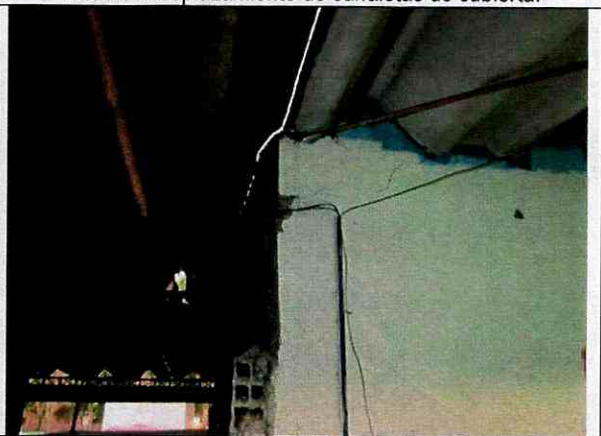
Foto 20. Canaletas de cubierta en mal estado.

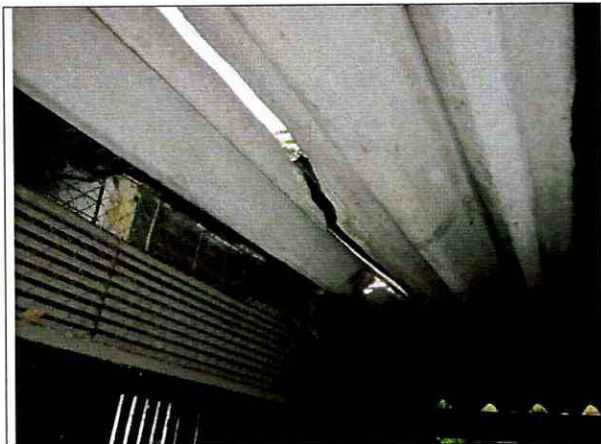
Foto 21. Fractura de canaleta de cubierta.

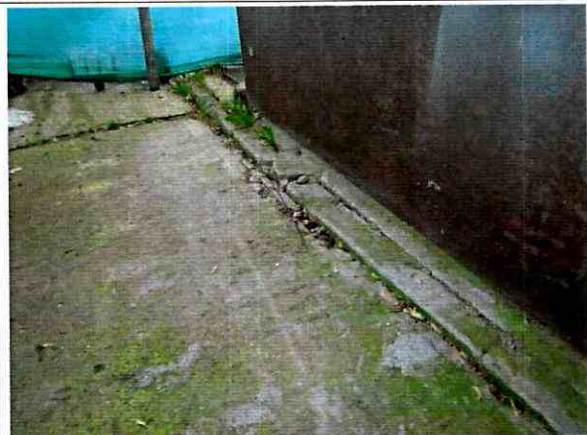
Foto 22. Deformaciones y hundimientos del piso.
