| <p>ALCALDÍA MAYOR<br/>DE BOGOTÁ D.C.<br/>AMBIENTE<br/>Instituto Distrital de Gestión de Riesgos<br/>y Cambio Climático</p> | <h2>CONCEPTO TÉCNICO DE<br/>AMENAZA RUINA</h2> | Código: | <b>GPR-FT-06</b> |

| 1.1 CONCEPTO DE AMENAZA RUINA N° CAR: | 2853 |

| 2.5 DIRECCIÓN: | CALLE 3 No. 8 – 23 / 27 |
| 2.7 FECHA DE VISITA: | MAYO 9 DE 2017 |

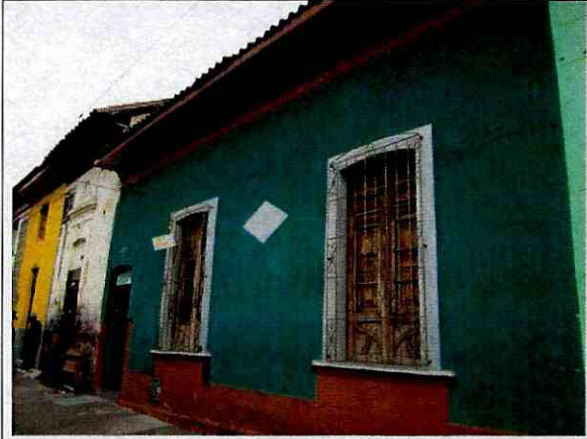
**Foto 1.** Fachada de la edificación objeto del concepto.

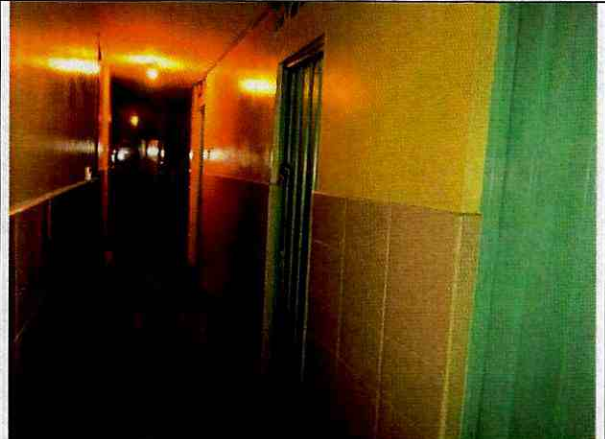
**Foto 2.** Aspecto general interno del primer piso, buen estado.

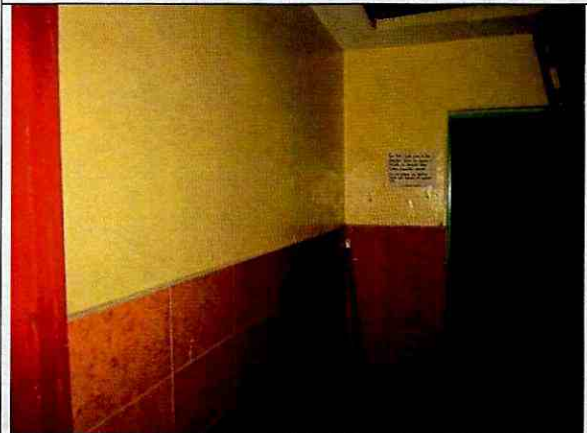
**Foto 3.** Muros internos en buenas condiciones.

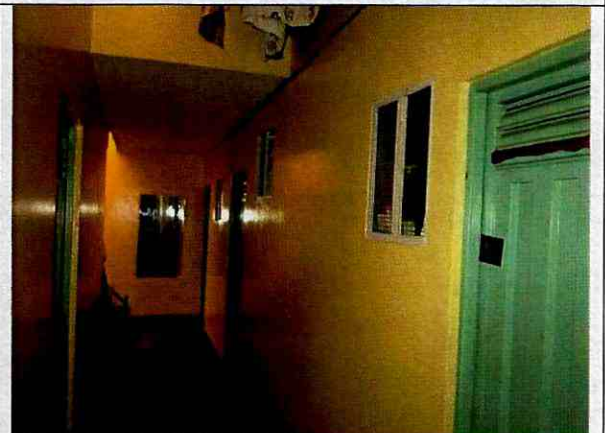
**Foto 4.** Muros internos del segundo piso en buen estado.

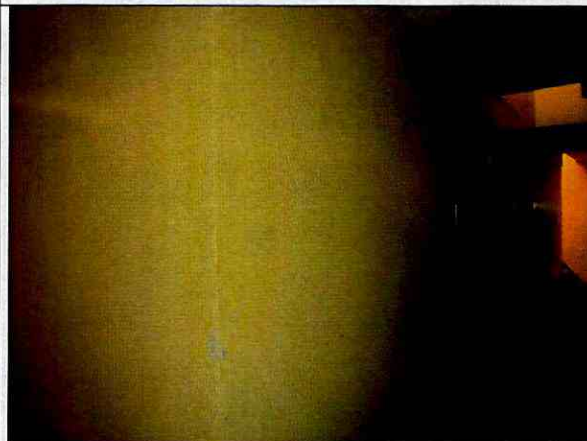
**Foto 5.** Muros en buenas condiciones estructurales.

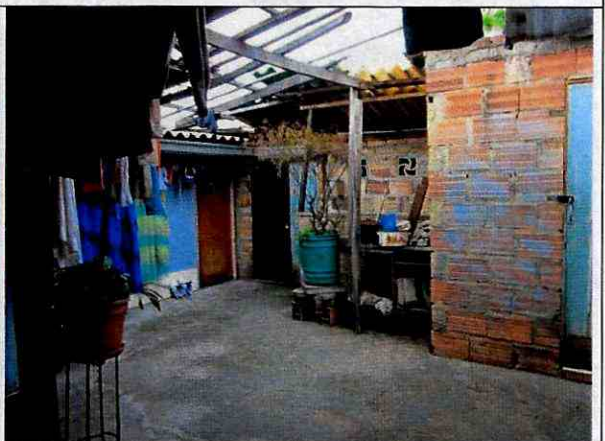
**Foto 6.** Aspecto del tercer piso, muros sin acabados.

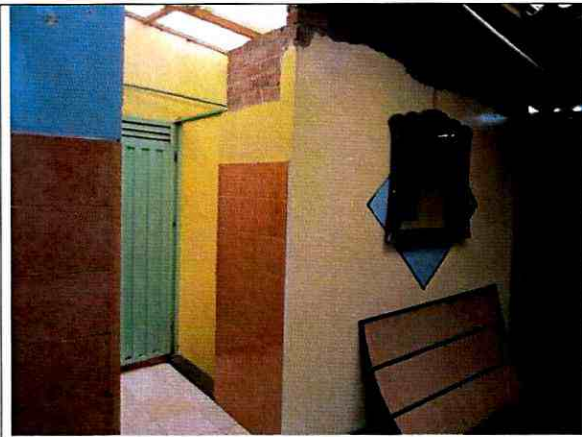
Foto 7. Muros de tercer piso en buen estado.

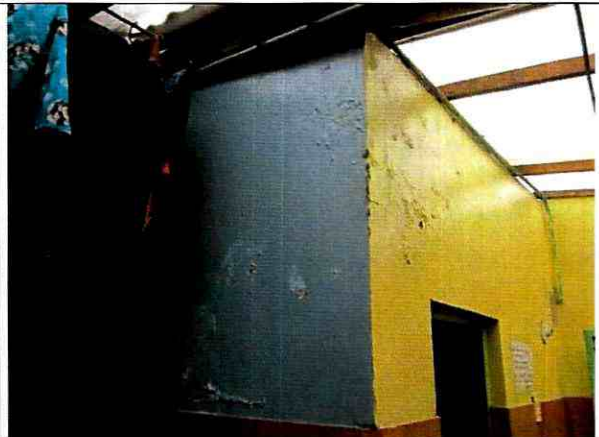
La edificación se encuentra en buenas condiciones estructurales y de mantenimiento, no se evidencian problemas de estabilidad general de la edificación. Los muros se encuentran en buenas condiciones, no se detectan daños ni evidencias de mal comportamiento estructural. En el tercer nivel bajo la placa de tanques el muro presenta daño de sus acabados por exceso de humedad. Las placas de entrepiso no evidencian problemas estructurales y los acabados están en excelentes condiciones. Las rejillas de elementos metálicos presentan deterioro incipiente debido al uso. Las escaleras de concreto no evidencian daño estructural y presentan buen estado de mantenimiento al igual que las escaleras metálicas del sector posterior. Los elementos de la cubierta se encuentran en buenas condiciones, no se detectan indicios de fallas funcionales de la cubierta, existen algunos apoyos de elementos deficientes. La placa de piso no presentan deformaciones ni hundimientos, los acabados de pisos presentan buen estado de mantenimiento. La clasificación global del daño para esta edificación es Ninguno y por lo tanto no amenaza ruina.

Foto 8. Muro del tercer piso afectado por humedad.

- Reparar o reemplazar las rejillas metálicas del entrepiso
- Reparar el muro de tercer piso afectado por humedad
- Mejorar los apoyos de elementos de cubierta que presentan deficiencias
- Realizar labores de mantenimiento general, periódicamente, a todos los elementos que conforman la edificación, para prevenir y contrarrestar el deterioro y evitar posibles colapsos parciales de elementos estructurales y no estructurales

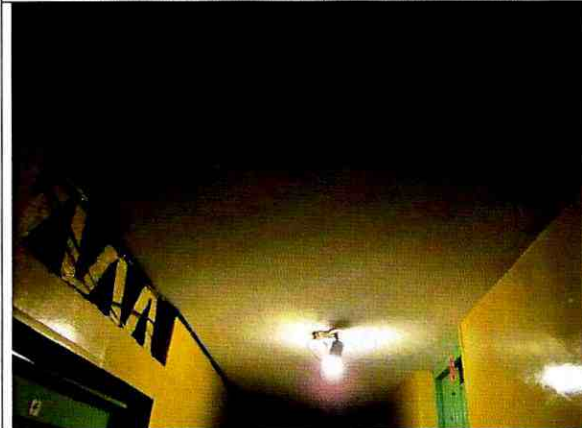
Foto 9. Cara inferior del entepiso del segundo nivel.

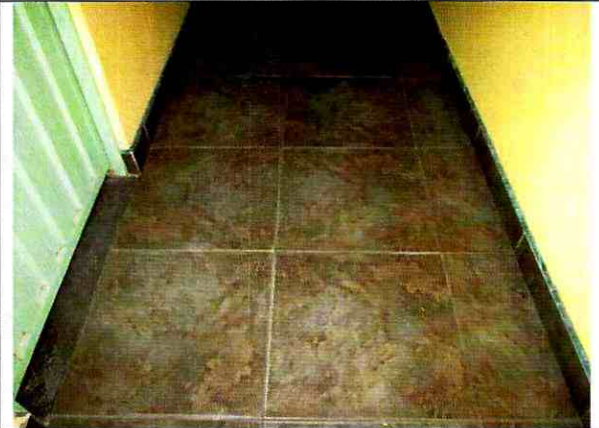
Foto 10. Entepiso de segundo nivel en buenas condiciones.

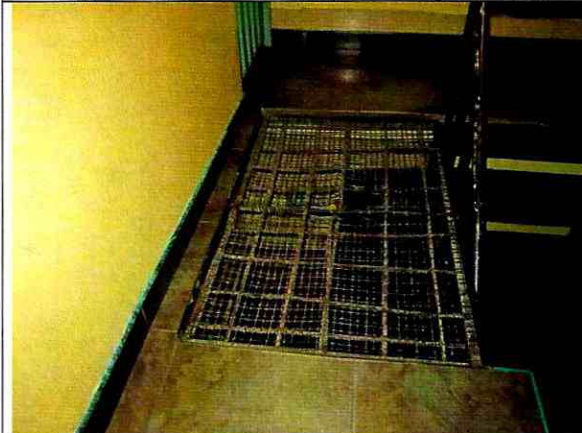
Foto 11. Rejilla metálica con deterioro por uso.

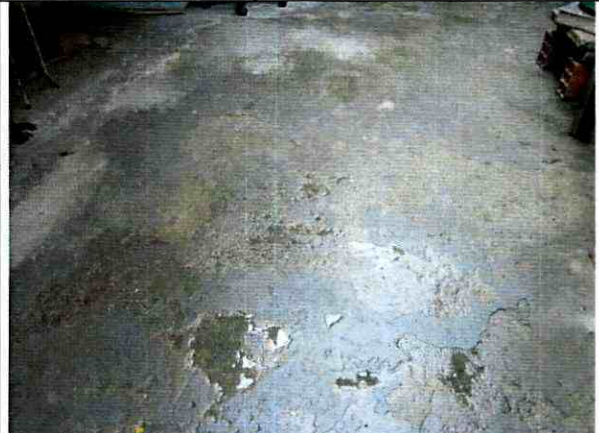
Foto 12. Placa de entepiso de tercer nivel sin daños.

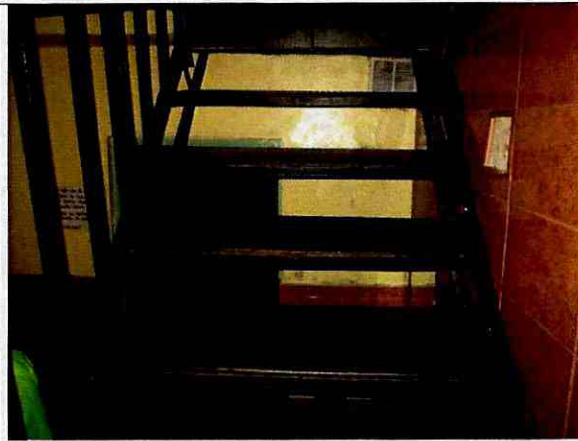
Foto 13. Escalera del sector posterior sin daños.

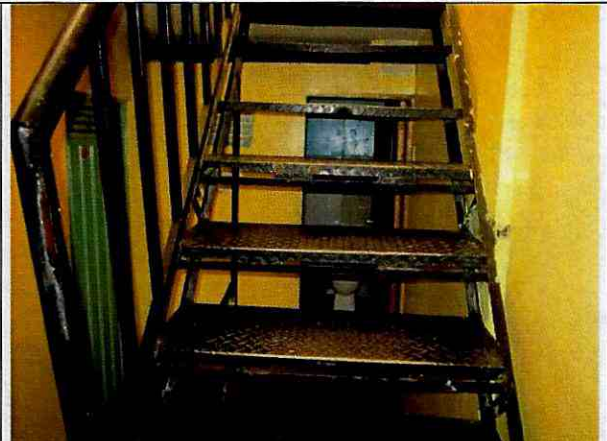
Foto 14. Escalera metálica de segundo a tercer piso.

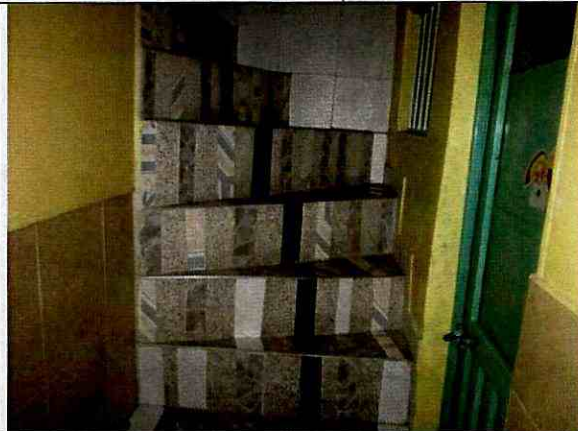
Foto 15. Escalera en concreto sin evidencia de daños.

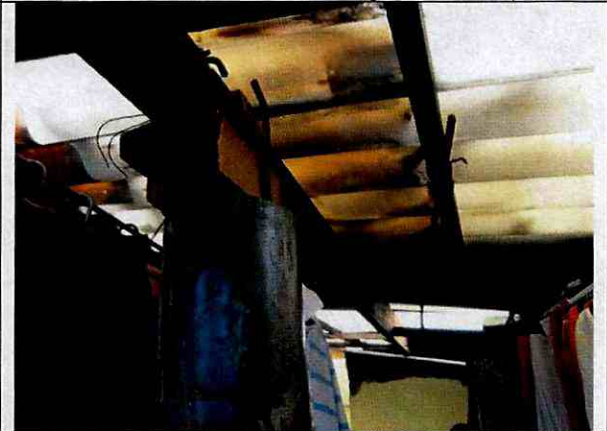
Foto 16. Tipo de apoyo deficiente de la cubierta.

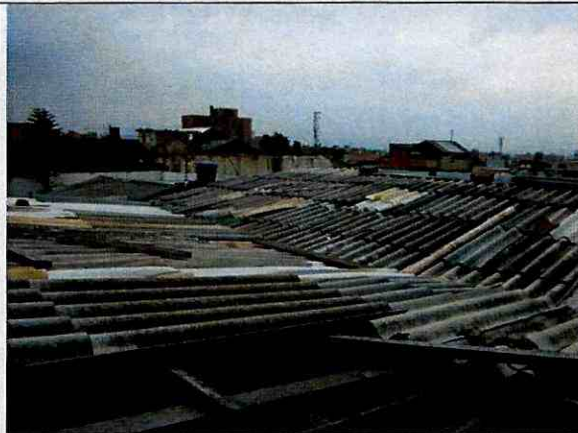
Foto 17. Cubierta en buen estado.

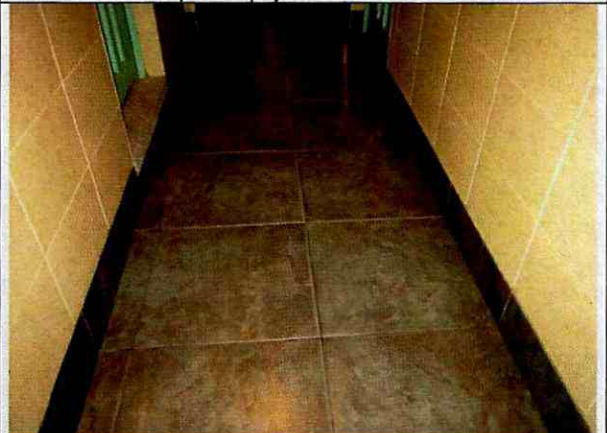
Foto 18. Placa de piso en excelentes condiciones.
