<p>ALCALDÍA MAYOR DE BOGOTÁ D.C. AMBIENTE Instituto Distrital de Gestión de Riesgos y Cambio Climático</p>	<h2>CONCEPTO TÉCNICO DE AMENAZA RUINA</h2>	Código:	<b>GPR-FT-06</b>
		Versión:	<b>05</b>
		Fecha de actualización:	<b>10/03/2016</b>

1.1 CONCEPTO DE AMENAZA RUINA N° CAR:	2861
1.2 ÁREA:	Análisis de Riesgos y Efectos Cambio Climático
1.3 AREA FUNCIONAL:	Conceptos Técnicos para Proyectos Públicos
1.4 REFERENCIA CRUZADA RADICADO IDIGER:	2017ER12598
1.5 RESPUESTA OFICIAL No.	R0-96344

2.1 SOLICITANTE:	ALCALDIA LOCAL DE LOS MARTIRES
2.2 LOCALIDAD:	(14) MARTIRES
2.3 UPZ:	(102) LA SABANA
2.4 BARRIO O SECTOR CATASTRAL:	LA FAVORITA
2.5 DIRECCIÓN:	CARRERA 17 No. 18 - 06
2.6 CHIP:	AAA0072TRWW
2.7 FECHA DE VISITA:	MAYO 12 DE 2017
2.8 POBLACIÓN BENEFICIADA:	1 Persona - 1 Familia
2.9 ÁREA (m2):	450 m <sup>2</sup> (Aproximadamente)

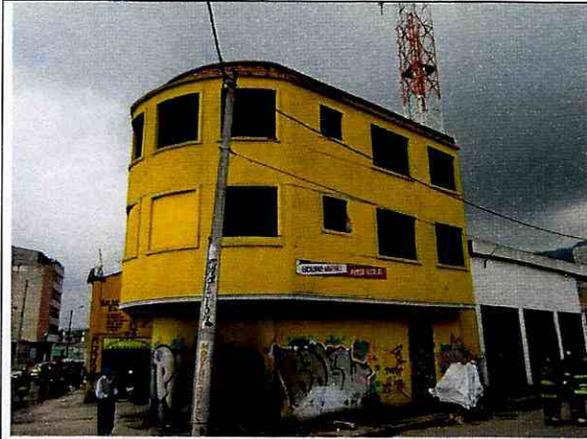
Foto 1. Fachada de la edificación objeto del concepto.

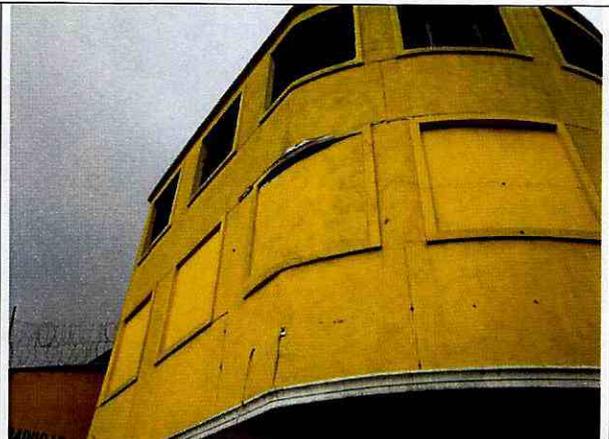
Foto 2. Muros externos con fisuras y deterioro incipiente.

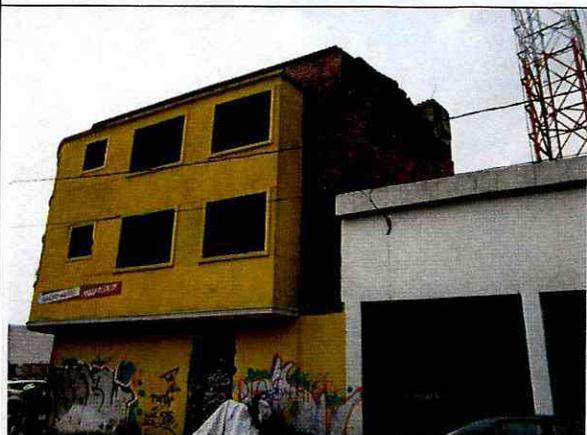
Foto 3. Falta de vidrios en las ventanas.

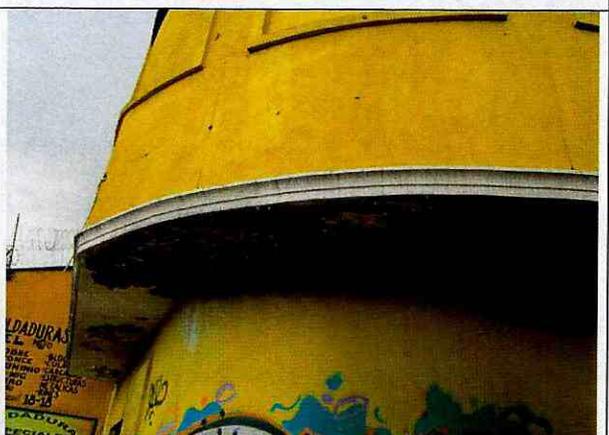
Foto 4. Deterioro fuerte de los acabados del entrepiso.

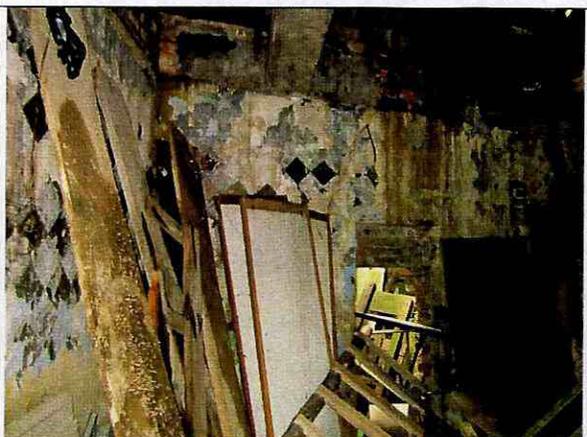
Foto 5. Daño de los acabados de muros internos.

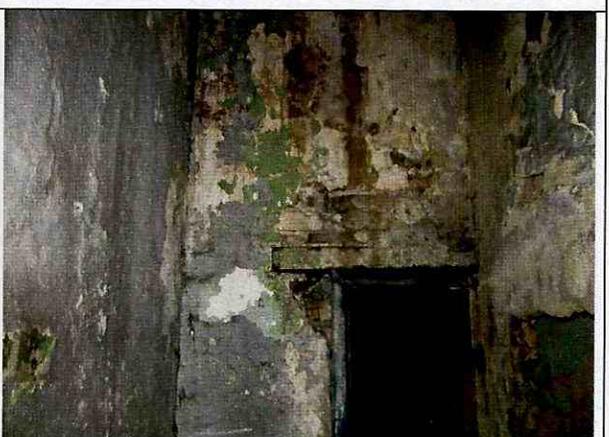
Foto 6. Deterioro fuerte y generalizado de todos los muros.

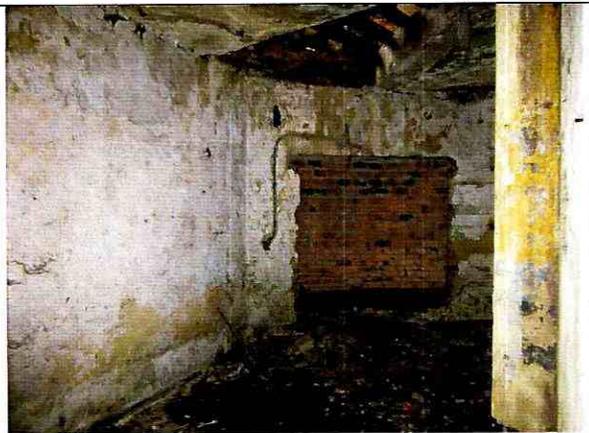
**Foto 7.** Deterioro de los elementos de primer piso.

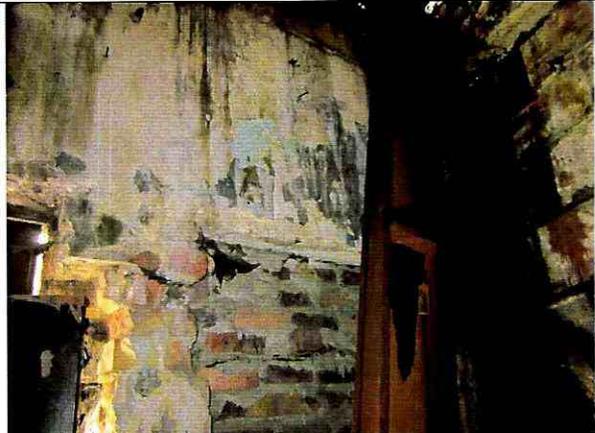
**Foto 8.** Deterioro fuerte de acabados de muros.

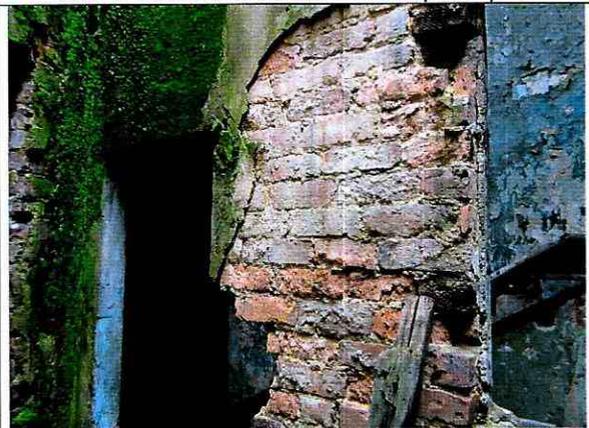
**Foto 9.** Desprendimiento del pañete y daño de mampostería.

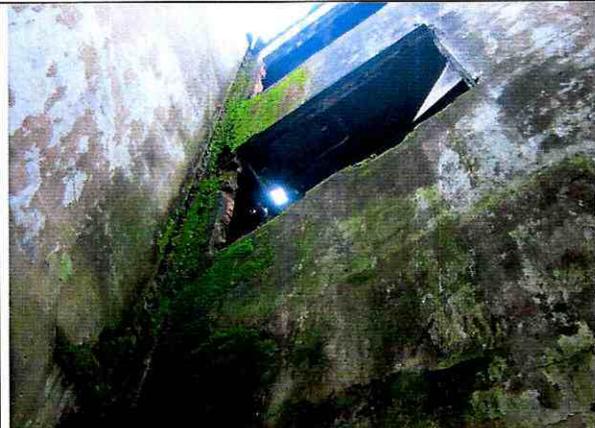
**Foto 10.** Daño y deterioro fuerte de los muros internos.

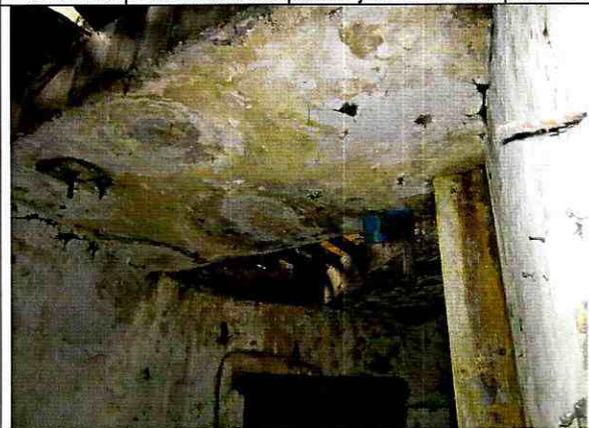
**Foto 11.** Deterioro de todos los elementos internos.

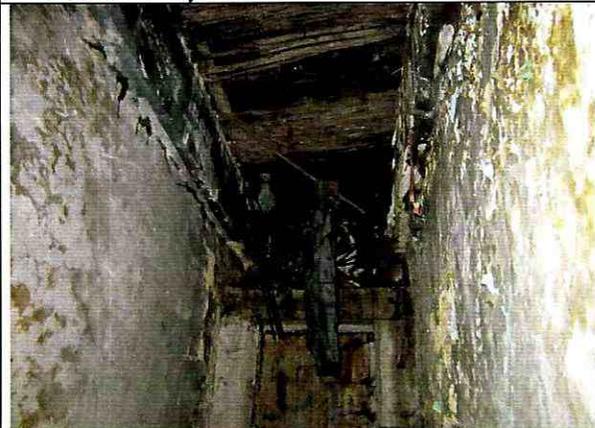
**Foto 12.** Daño de los muros y del cielo raso bajo entepiso.

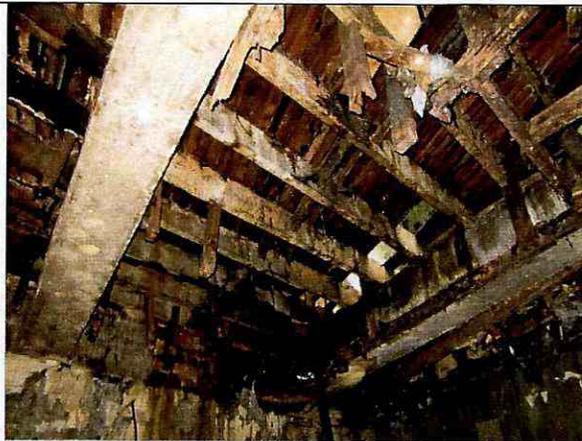
Foto 13. Desprendimiento total del cielo raso.

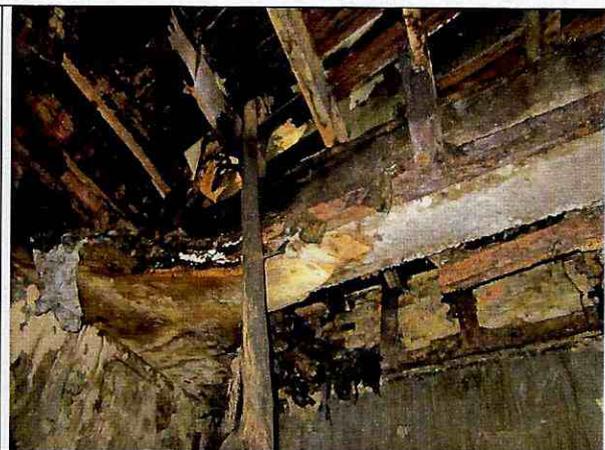
Foto 14. Daño severo y desprendimiento de elementos.

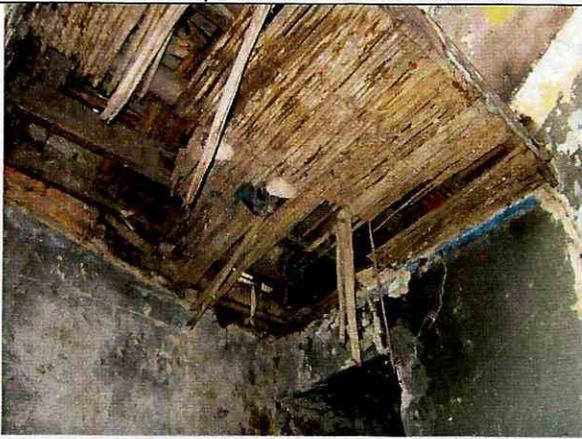
Foto 15. Daño severo de los elementos de entrapiso.

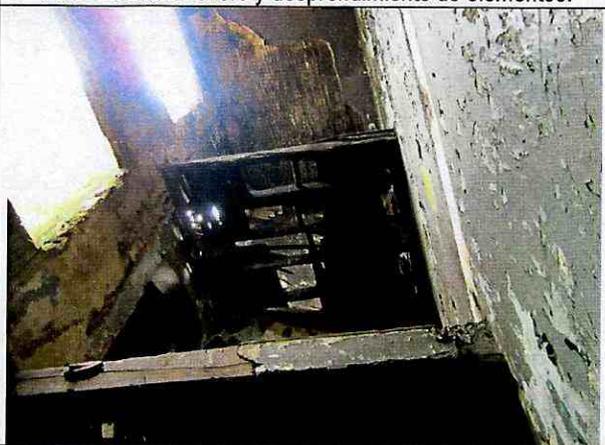
Foto 16. Colapso parcial de los entrapisos.

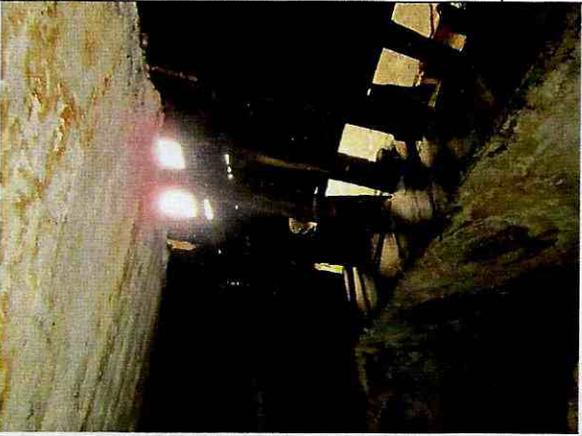
Foto 17. Daños y deterioro de entrapiso en madera.

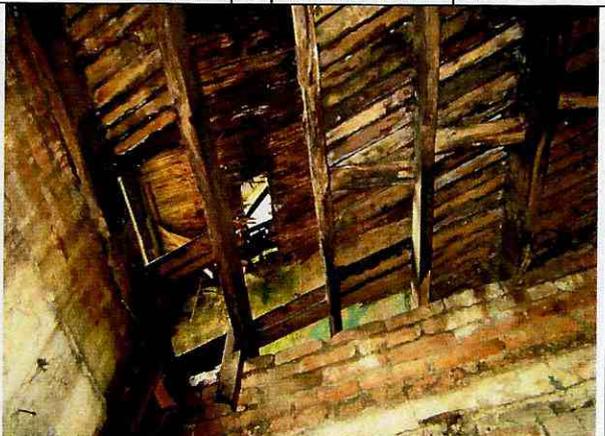
Foto 18. Pérdida parcial de elementos de entrapiso.
