<p>ALCALDÍA MAYOR DE BOGOTÁ D.C. AMBIENTE Instituto Distrital de Gestión de Riesgos y Cambio Climático</p>	<h2>CONCEPTO TÉCNICO DE AMENAZA RUINA</h2>	Código:	GPR-FT-06
		Versión:	05
		Fecha de actualización:	10/03/2016

1.1 CONCEPTO DE AMENAZA RUINA N° CAR:	2867
1.2 ÁREA:	Análisis de Riesgos y Efectos Cambio Climático
1.3 AREA FUNCIONAL:	Conceptos Técnicos para Proyectos Públicos
1.4 REFERENCIA CRUZADA RADICADO IDIGER:	2017ER8660
1.5 RESPUESTA OFICIAL No.	R0-95783

2.1 SOLICITANTE:	ALCALDIA LOCAL DE ANTONIO NARIÑO
2.2 LOCALIDAD:	(15) ANTONIO NARIÑO
2.3 UPZ:	(38) RESTREPO
2.4 BARRIO O SECTOR CATASTRAL:	SANTANDER SUR
2.5 DIRECCIÓN:	CARRERA 29 A No. 29 – 61 SUR
2.6 CHIP:	AAA0013OCEA
2.7 FECHA DE VISITA:	JUNIO 1 DE 2017
2.8 POBLACIÓN BENEFICIADA:	1 Persona – 1 Familia
2.9 ÁREA (m2):	200 m ² (Aproximadamente)

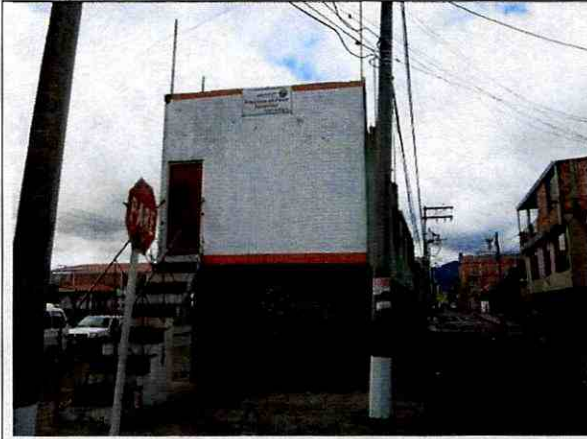
Foto 1. Fachada del extremo sur de la edificación.

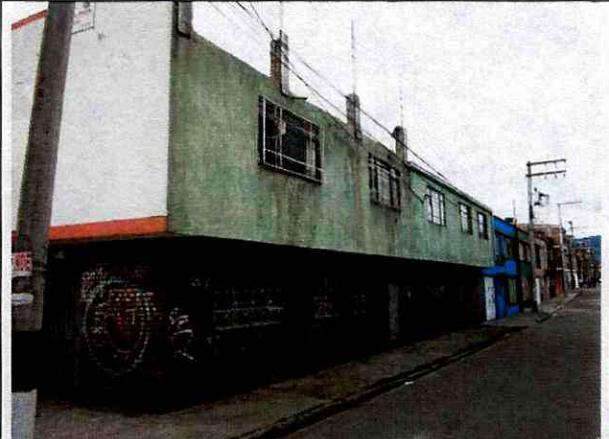
Foto 2. Fachada del costado oriental.

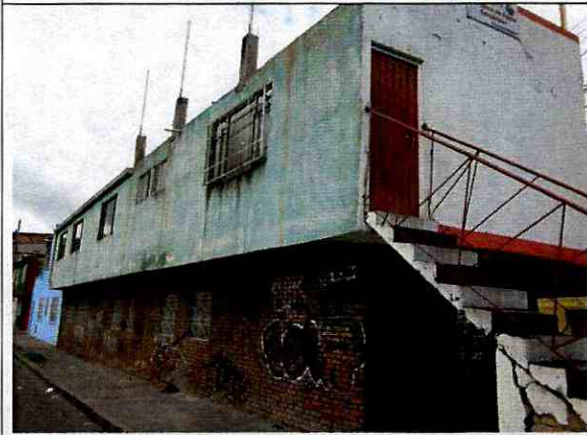
Foto 3. Aspecto de la fachada del costado occidental.

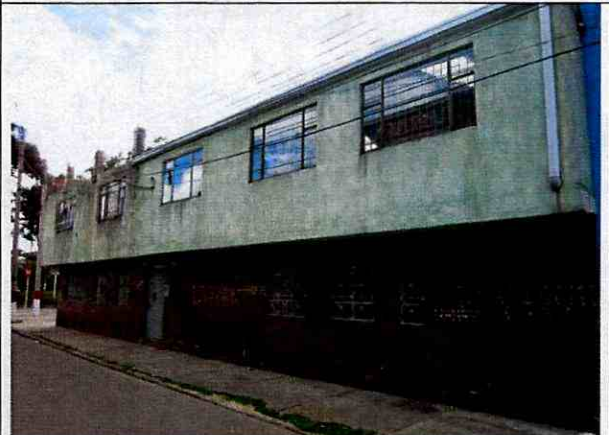
Foto 4. Aspecto general del costado oriental.

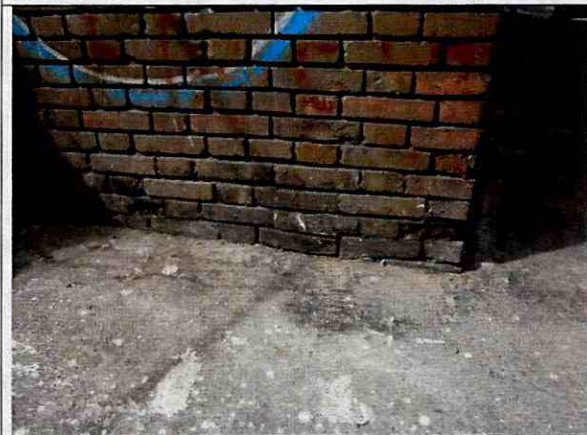
En general la edificación se encuentra en regulares condiciones de mantenimiento. Los muros de fachada presentan daños como fisuras desprendimientos y pérdida de material de algunas piezas de mampostería, se observa deterioro fuerte y progresivo de los acabados por exceso de humedad. El entrepiso está en buenas condiciones, se detectan algunas fisuras en el sector de la fachada. La cubierta en teja de fibro cemento del sector norte no evidencia problemas que sean detectables desde el exterior de la edificación. La cubierta en placa del sector sur no evidencia daños estructurales sin embargo se evidencian escurrimientos del agua lluvia captada en esta placa sobre los muros de la fachada, aumentando el deterioro. La escalera externa del extremo sur presenta fisuras y daño de los muros de apoyo a nivel del terreno con desprendimientos de piezas e mampostería y fracturas. La clasificación global del daño para esta edificación es moderado y por lo tanto amenaza ruina.

Foto 5. Deterioro de piezas de mampostería de fachada.

- Dar adecuado manejo a las aguas lluvias captadas en la placa de cubierta del sector sur, evitando que escurran sobre el muro de fachada
- Realizar labores de mantenimiento general, periódicamente, a todos los elementos que conforman la edificación, en especial los muros de fachada, para prevenir y contrarrestar el deterioro y evitar posibles colapsos parciales de elementos estructurales y no estructurales

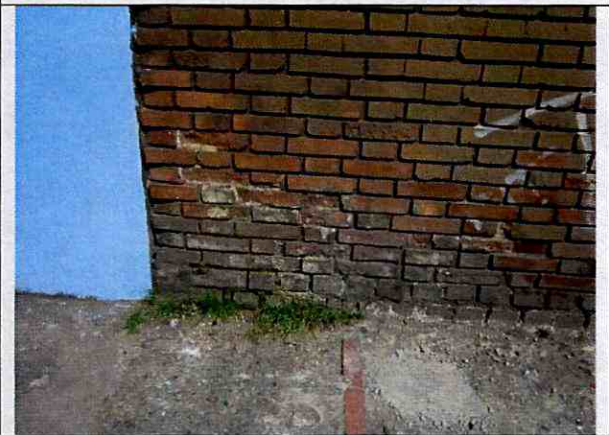
Foto 6. Piezas de mampostería con deterioro.

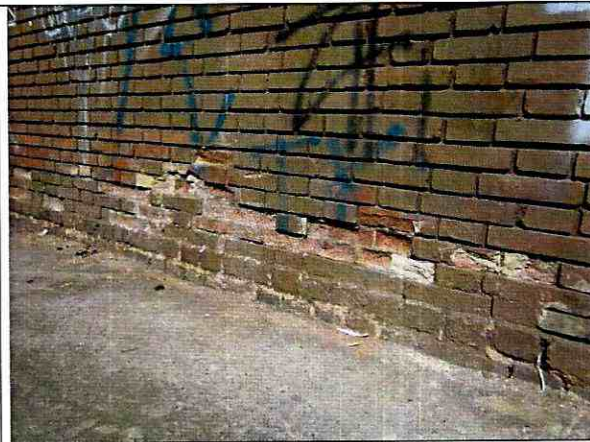
Foto 7. Pérdida de material en piezas de mampostería.

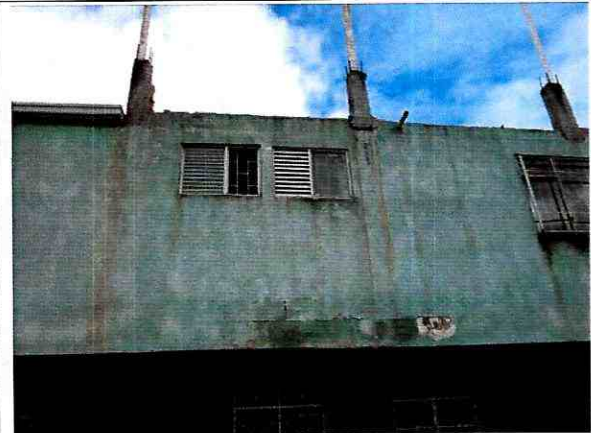
Foto 8. Muros externos con deterioro y daño de acabados.

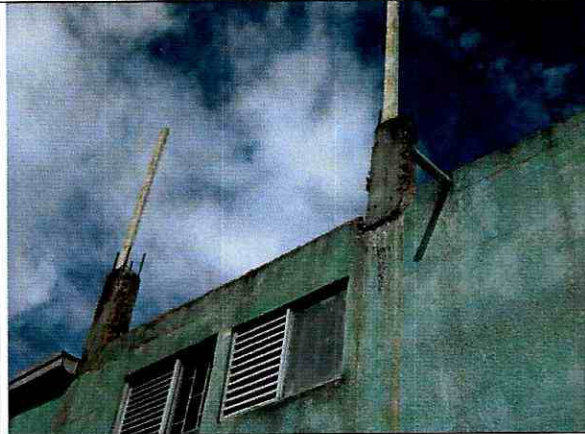
Foto 9. Deterioro de acabados en muro de fachada.

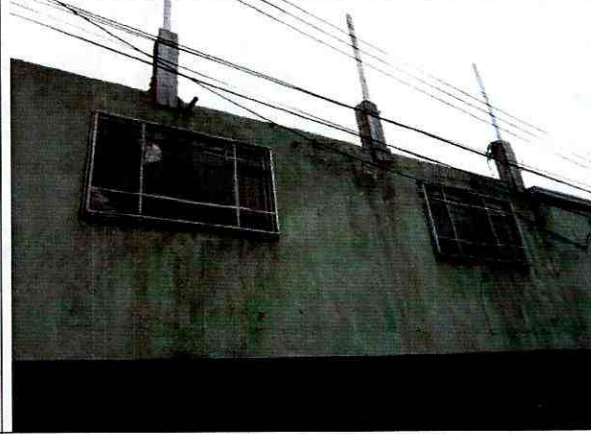
Foto 10. Deterioro por humedad y escurrimientos de agua.

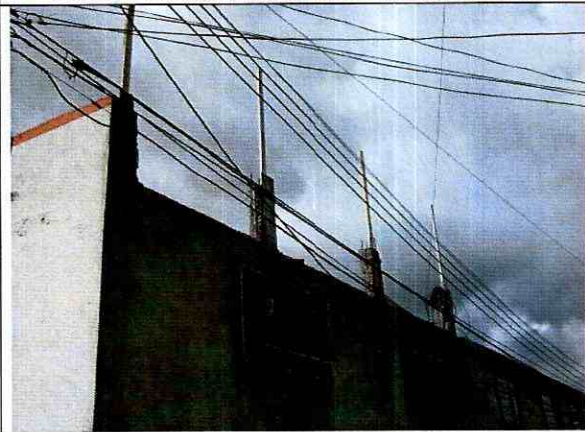
Foto 11. Columnetas de concreto a nivel de cubierta.

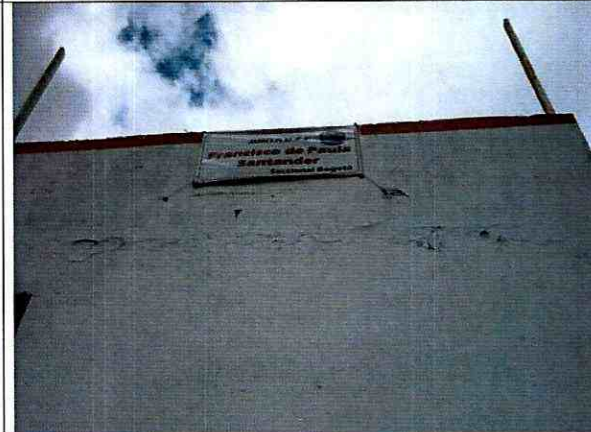
Foto 12. Fisuras y daños en muro del extremo sur.

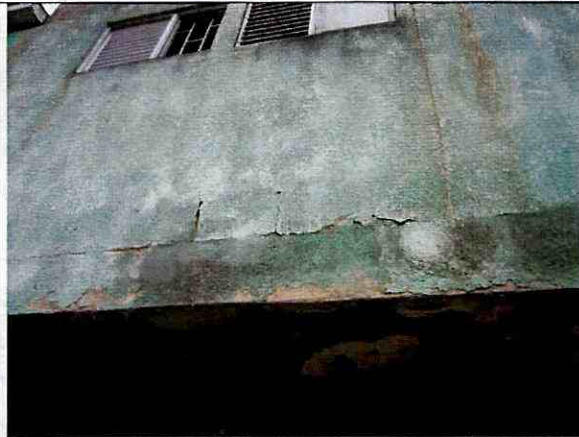
Foto 13. Fisuras y deterioro en muros a nivel del entrepiso.

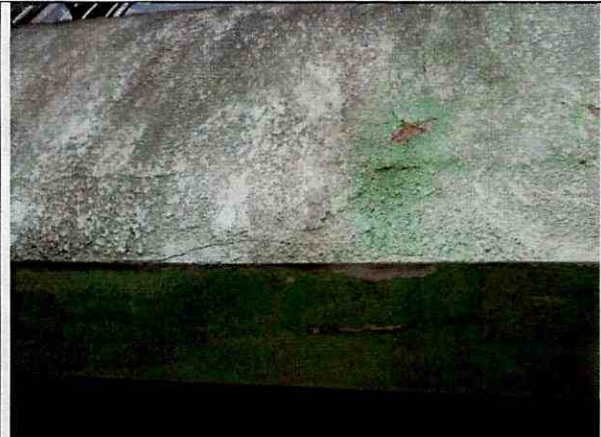
Foto 14. Fisuras en la placa de entrepiso.

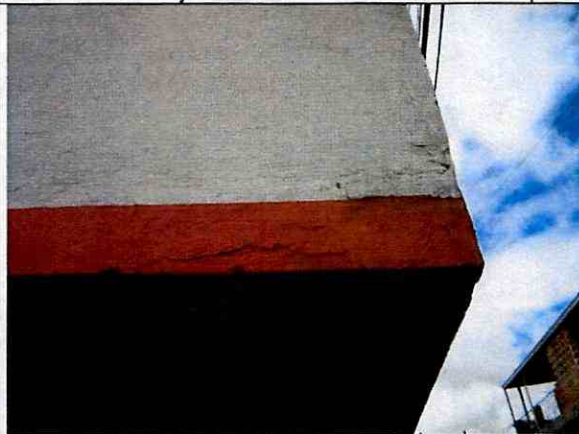
Foto 15. Deterioro de acabados y fisuras en el entrepiso.

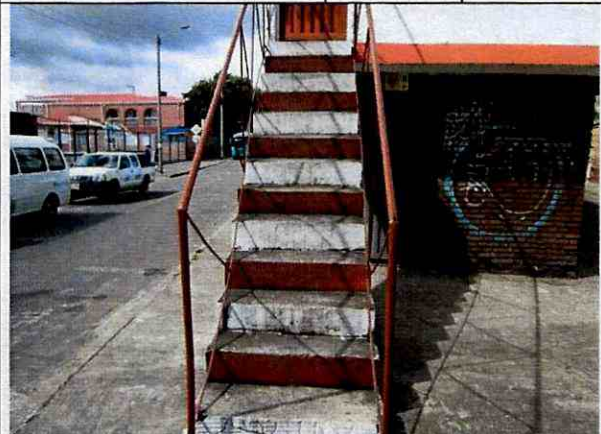
Foto 16. Escalera externa del extremo sur.

- Restringir el uso de las escaleras externas del extremo sur hasta que se realice su reparación o su demolición
- Establecer medidas de aislamiento y protección del sector sur externo de la edificación para garantizar la seguridad de ocupantes y vecinos, manteniéndolas hasta que se desarrolle recuperación estructural o la demolición de las escaleras externas

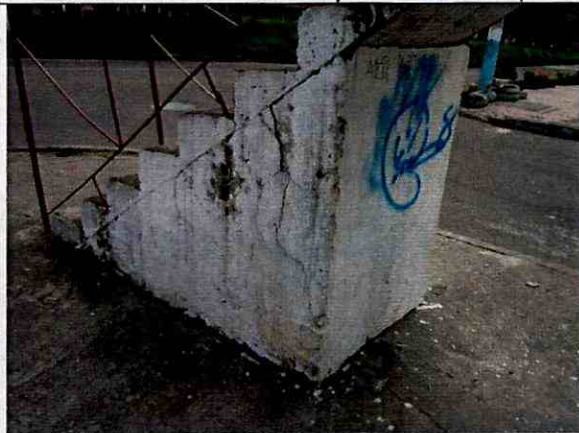
Foto 17. Agrietamientos y deterioro en muros de apoyo.

- Desarrollar un estudio técnico de ingeniería que establezca las causas de la aparición de los daños en los muros de apoyo de la escalera externa que a la vez determine las acciones a ejecutar para la solución de dicho problema, actividad que debe ser ejecutada por personal profesional idóneo

- Realizar las actividades que establezca el estudio del punto anterior para la reparación y recuperación estructural de la escalera externa del sector sur y sus muros de apoyo de tal manera que se garantice la estabilidad, así como el uso seguro de la edificación

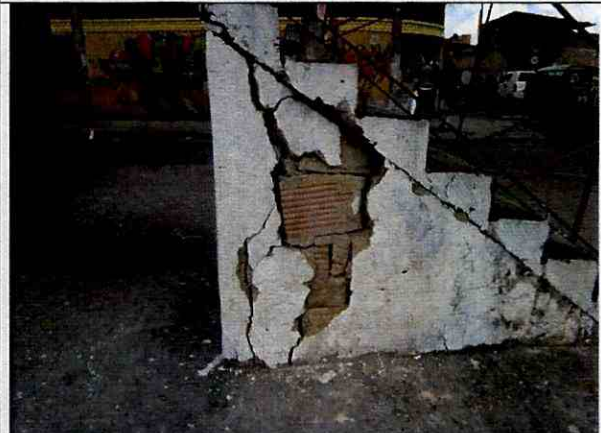
Escaleras Externas	20	30	20	20	10	Un nivel de daño clasificado como Severo (S) corresponde a Desprendimiento de partes de piezas, fractura en mampuestos, aplastamiento local de la mampostería. Desplome o inclinación apreciable del muro. (Muro de Apoyo Escalera)
Elementos no estructurales - Arquitectónicos		Indicar Daño P= Predominante C= Crítico					Comentarios <i>Se listan los elementos más representativos a juicio del ingeniero evaluador.</i>
		N	L	M	F	S	
Cubierta				P			Un nivel de daño clasificado como Leve (L) corresponde a Fisuración perceptible a simple vista sobre la superficie del concreto.

Foto 18. Daño severo del muro de apoyo de las escaleras.

- En caso de no desarrollar las actividades de los puntos anteriores de manera inmediata se recomienda demoler las escaleras externas del extremo sur y sus muros de apoyo
