<b>CONCEPTO TÉCNICO DE AMENAZA RUINA</b>	Código:	<b>GPR-FT-06</b>
		Versión:	<b>05</b>
		Fecha de actualización:	<b>10/03/2016</b>

1.1 CONCEPTO DE AMENAZA RUINA N° CAR:	2868
1.2 ÁREA:	Análisis de Riesgos y Efectos Cambio Climático
1.3 AREA FUNCIONAL:	Conceptos Técnicos para Proyectos Públicos
1.4 REFERENCIA CRUZADA RADICADO IDIGER:	2017ER8917
1.5 RESPUESTA OFICIAL No.	R0-95851

2.1 SOLICITANTE:	ALCALDIA LOCAL DE RAFAEL URIBE URIBE
2.2 LOCALIDAD:	(18) RAFAEL URIBE URIBE
2.3 UPZ:	(39) QUIROGA
2.4 BARRIO O SECTOR CATASTRAL:	SANTA LUCIA
2.5 DIRECCIÓN:	TRANSVERSAL 23 BIS No. 44 – 90 SUR
2.6 CHIP:	AAA0013ENTD
2.7 FECHA DE VISITA:	JUNIO 1 DE 2017
2.8 POBLACIÓN BENEFICIADA:	1 Persona – 1 Familia
2.9 ÁREA (m2):	800 m <sup>2</sup> (Aproximadamente)

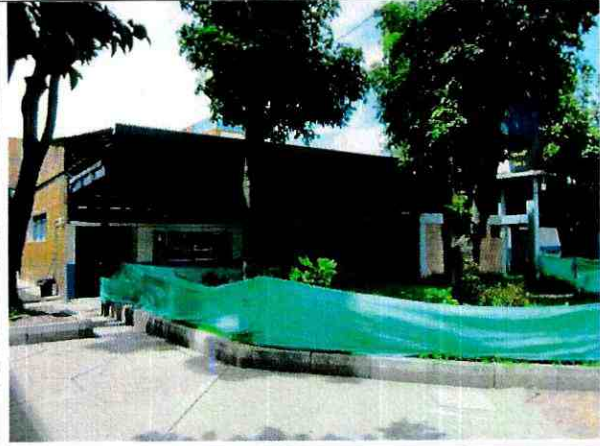
Foto 1. Vista externa del edificio objeto del concepto.

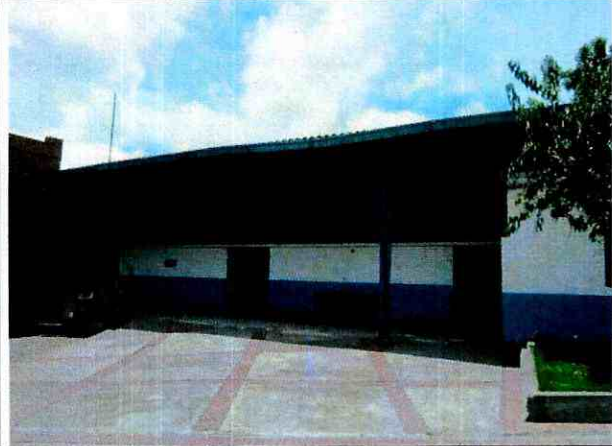
Foto 2. Muros y elementos externos en buenas condiciones.

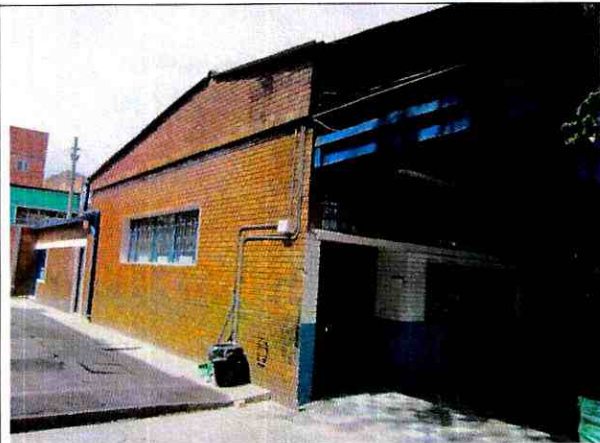
Foto 3. No se detectan daños en los elementos externos.

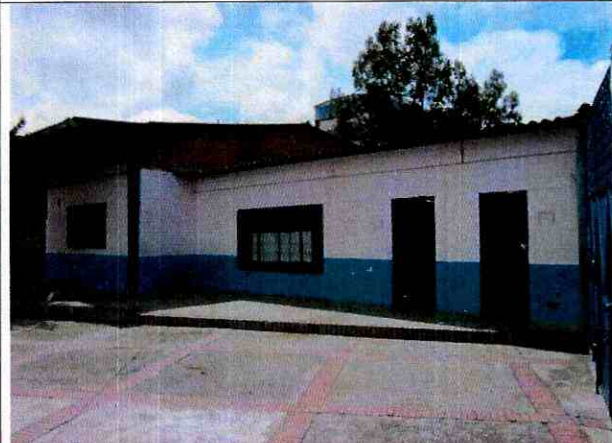
Foto 4. Sector del extremo sur, en buen estado.

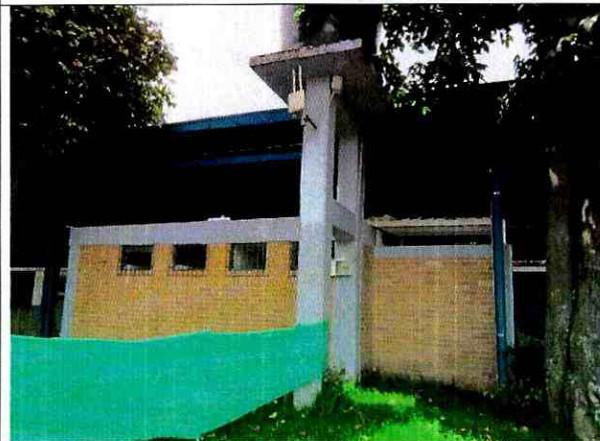
Foto 5. Batería de baños y estructura de tanques.

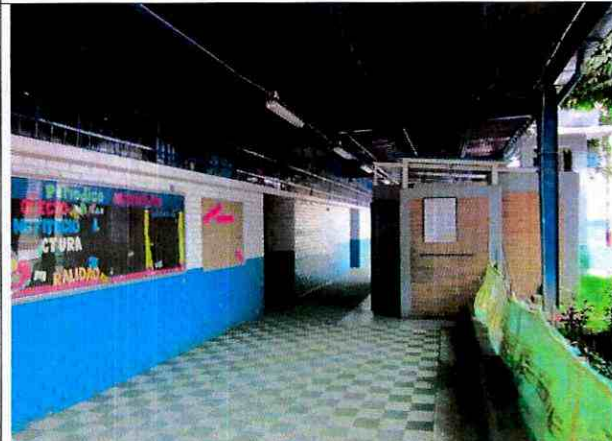
Foto 6. Hall y alero del sector frontal, sin daños visibles.

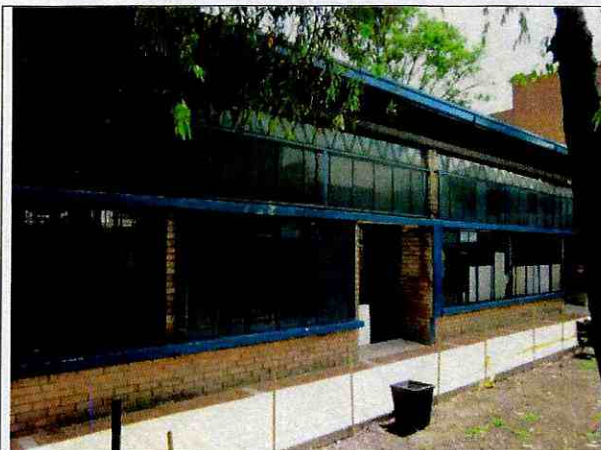
Foto 7. Sector posterior externo sin evidencia de daños.

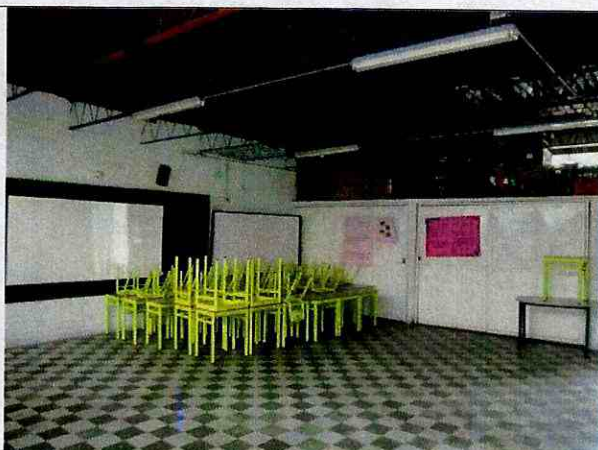
Foto 8. Vista interior de las aulas, sin daño evidente.

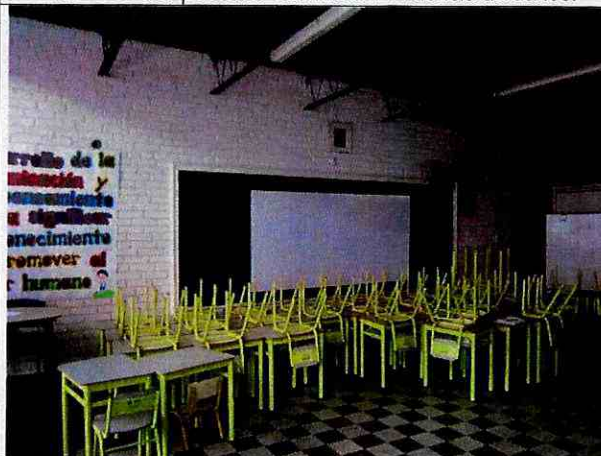
Foto 9. Muros internos en buenas condiciones.

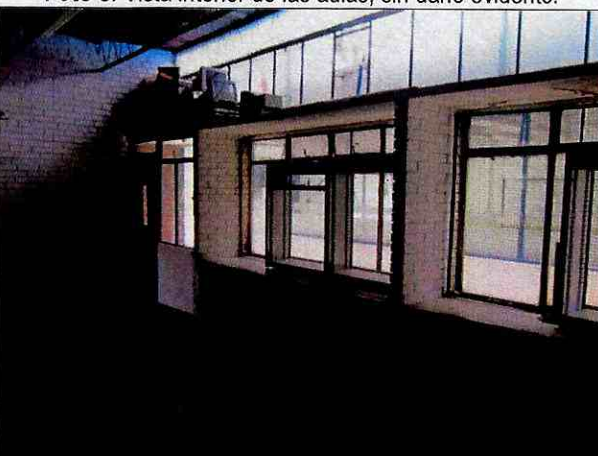
Foto 10. Muros y elementos internos sin evidencia de daño.

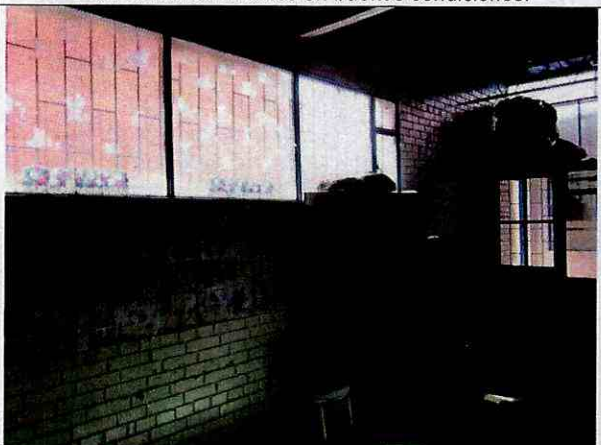
Foto 11. Muros y sus acabados en buen estado.

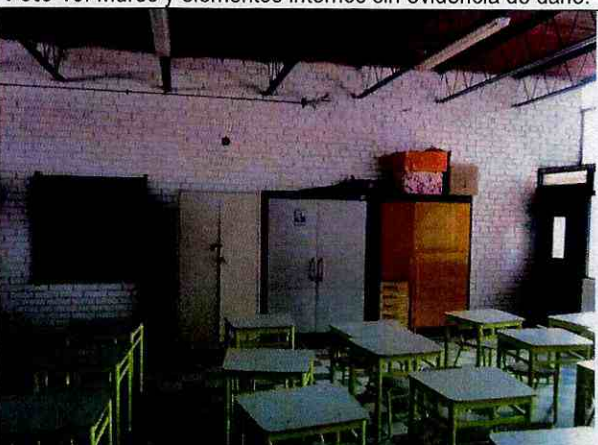
Foto 12. Muro divisorio entre salones, condición estable.

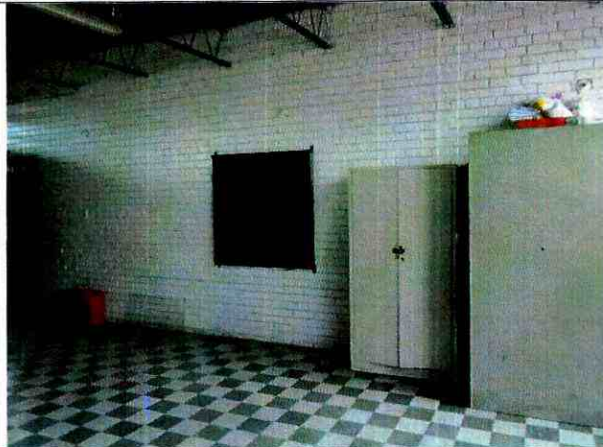
La edificación se encuentra en buenas condiciones estructurales y de mantenimiento, no se evidencian problemas de estabilidad general de la edificación. Los muros de la edificación no presentan daño, no se detecta la presencia de deformaciones. En los muros de división entre salones se observa una fisura de sentido vertical que de acuerdo con las personas encargadas del mantenimiento de la edificación se produjo por la existencia de un tubo de bajante de aguas lluvias embebido en el muro, también se detecta una grieta en el muro lateral en el punto de anclaje de los marcos de las ventanas por debajo de la placa prefabricada de concreto pero no se extiende más allá de ese punto. La placa prefabricada de concreto está en buenas condiciones sin embargo en algunas se detecta daño de los acabados por exceso de humedad. La cubierta está en buenas condiciones, no se detectan evidencias de daño estructural, en el pasado ha tenido fallas funcionales que ya han sido reparadas. Los pisos presentan agrietamientos en sentido lineal que corresponden con las juntas entre las placas del contrapiso. La clasificación global del daño para esta edificación es leve y por lo tanto no amenaza ruina.

Foto 13. Muro divisorio en el que se presenta fisura vertical.

- Reparar las fisuras verticales que se presentan en los muros divisorios entre salones
- Reparar los agrietamientos que se presentan en los muros en el punto de anclaje de los marcos de ventanas, bajo la placa prefabricada de concreto
- Reparar los acabados de las placas prefabricadas de concreto

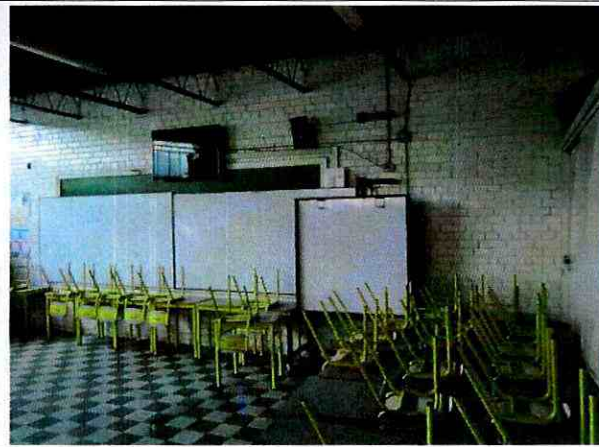
Foto 14. Muros divisorio, se repite la fisura vertical.

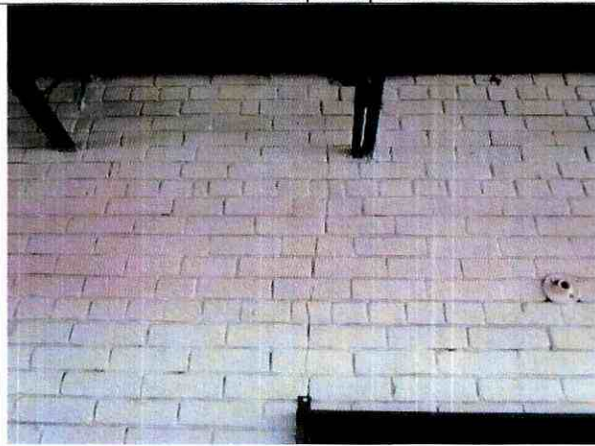
Foto 15. Fisura vertical en muro divisorio.

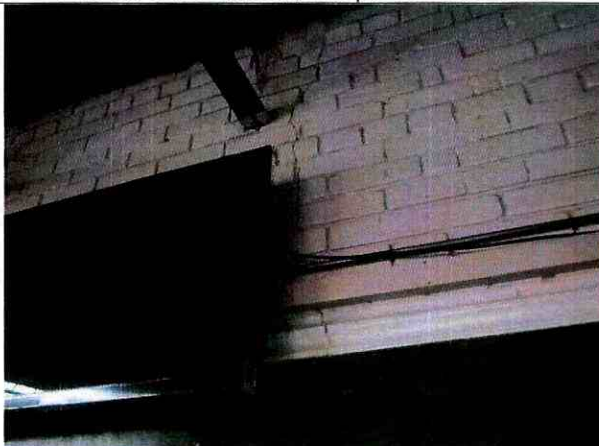
Foto 16. Detalle de la fisura vertical en muro divisorio.

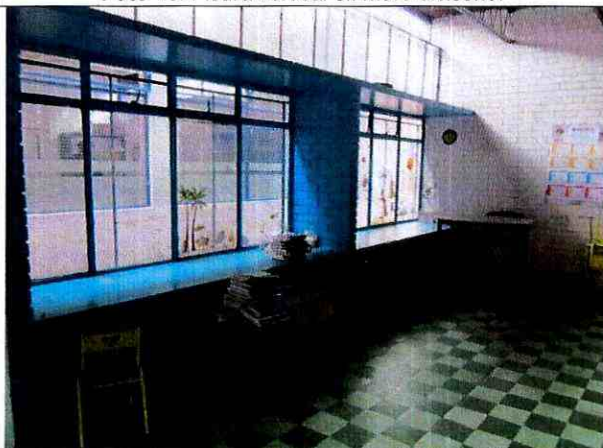
Foto 17. Muros del sector de la ventana.

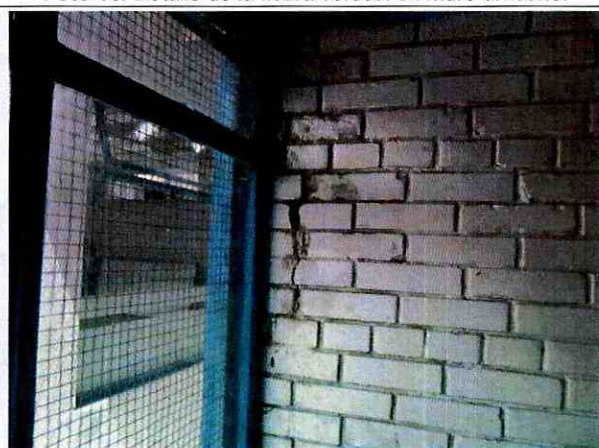
Foto 18. Grieta en muro del sector de anclaje de la ventana.

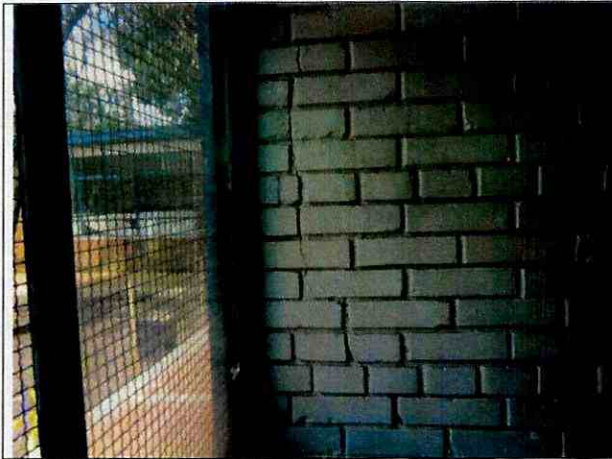
Foto 19. Grieta en el punto de anclaje de la ventana.

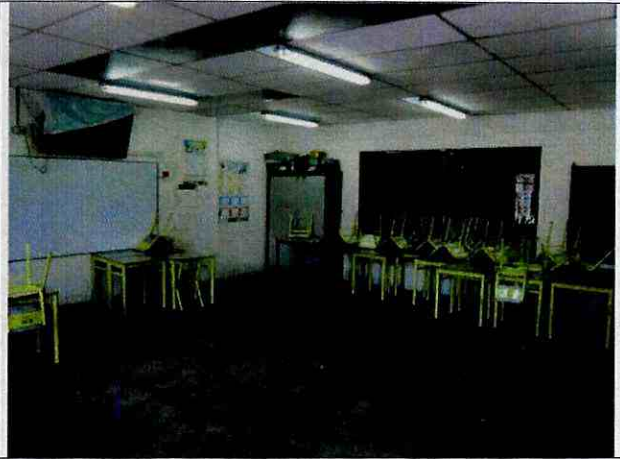
Foto 20. Muros del extremo sur sin evidencia de daño.

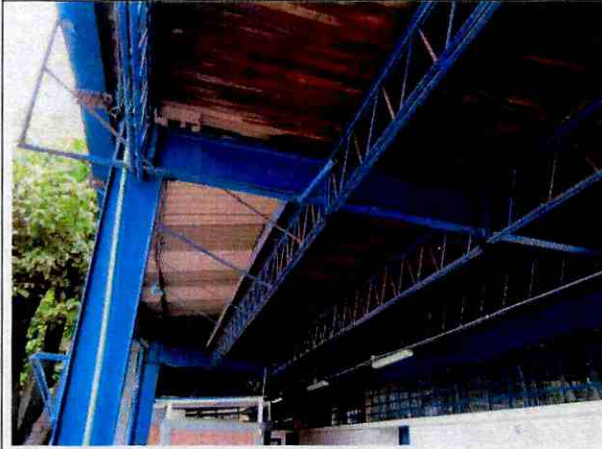
Foto 21. Columnas y vigas del alero frontal en buen estado.

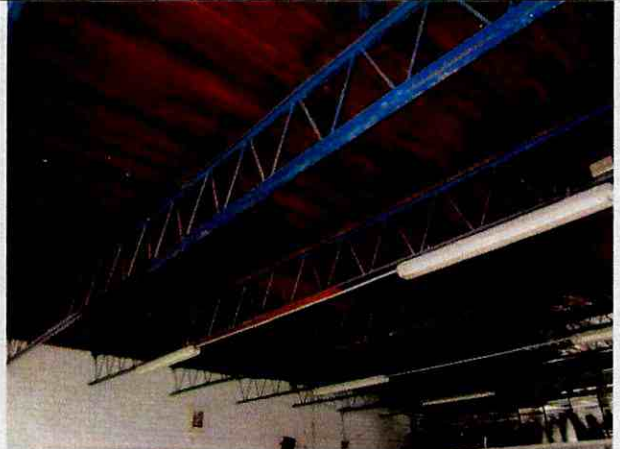
Foto 22. Cielo raso y elementos metálicos sin daño.

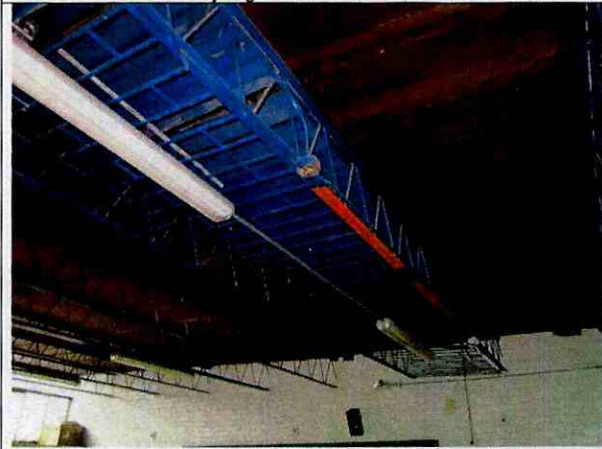
Foto 23. Cielo raso con deterioro moderado por vetustez.

- Establecer un sistema de monitoreo del comportamiento de la placa de piso para conocer su evolución y determinar si los fenómenos que dieron origen a las grietas siguen activos
- Realizar labores de mantenimiento general, periódicamente, a todos los elementos que conforman la edificación, para prevenir y contrarrestar el deterioro y evitar posibles colapsos parciales de elementos estructurales y no estructurales

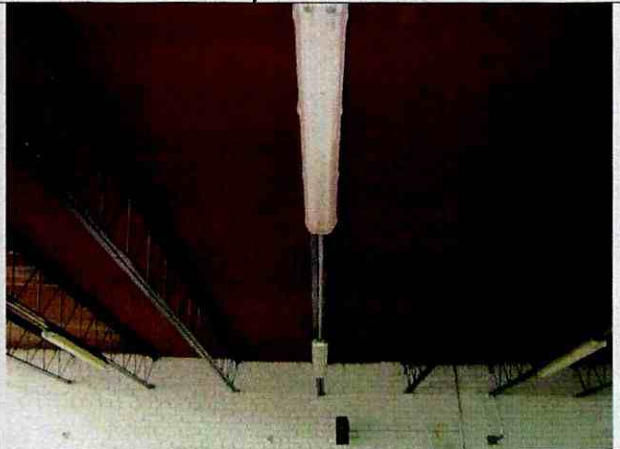
Foto 24. Reemplazo parcial del cielo raso por superboard.

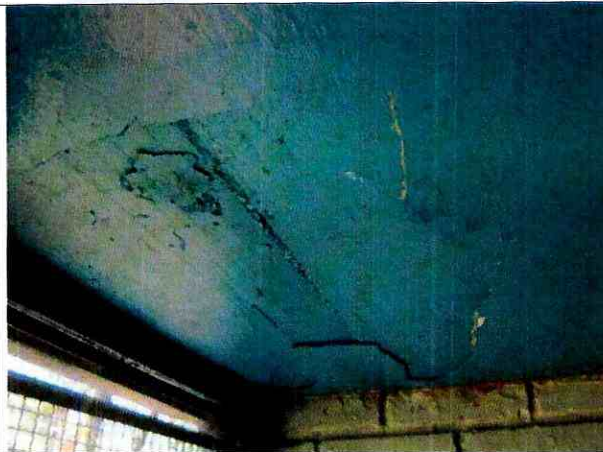
Foto 25. Daños en acabado de plaqueta de concreto.

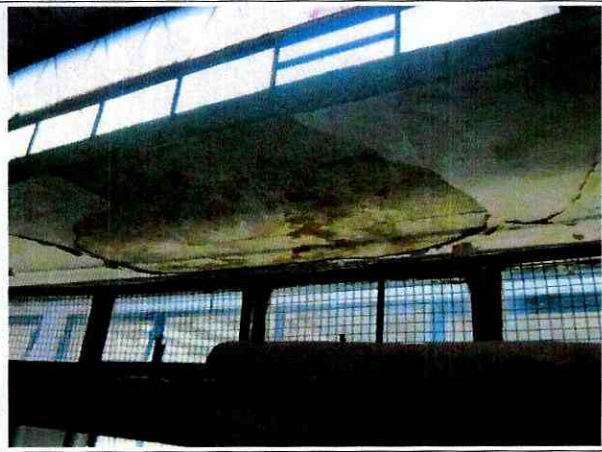
Foto 26. Daño de los acabados por humedad.

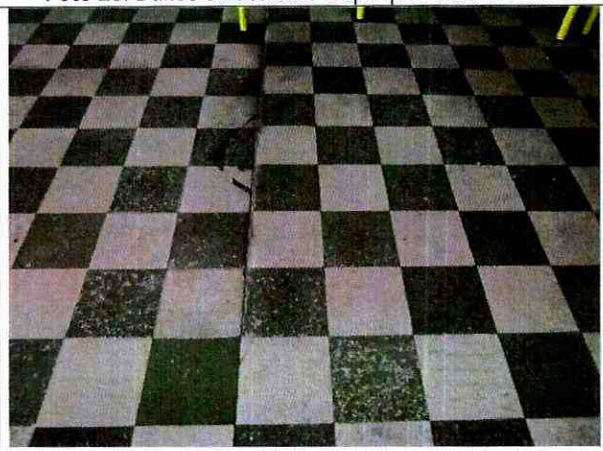
Foto 27. Grietas en piso, junta de construcción de la placa.

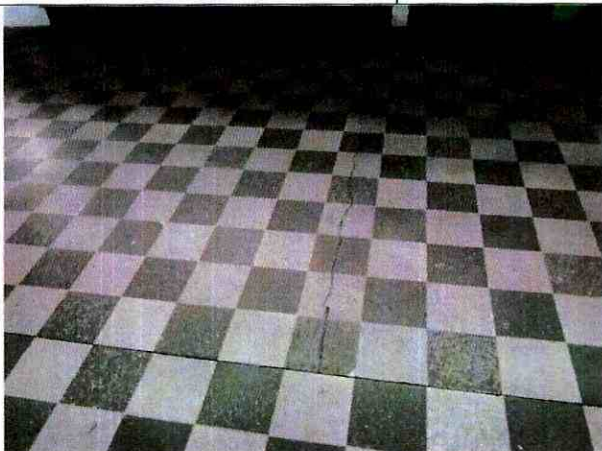
Foto 28. Grieta alineada, juntas entre placas.

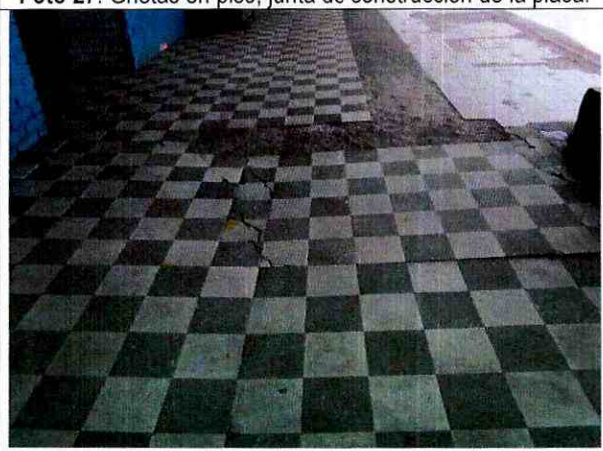
Foto 29. Grietas y modificaciones del acabado del piso.

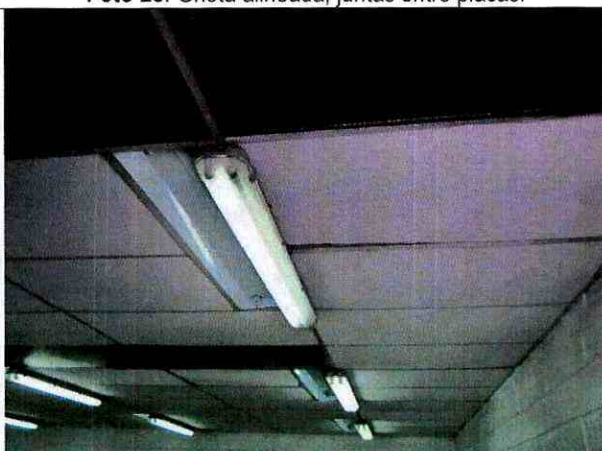
Foto 30. Cielo raso del salón del extremo sur, sin daño.

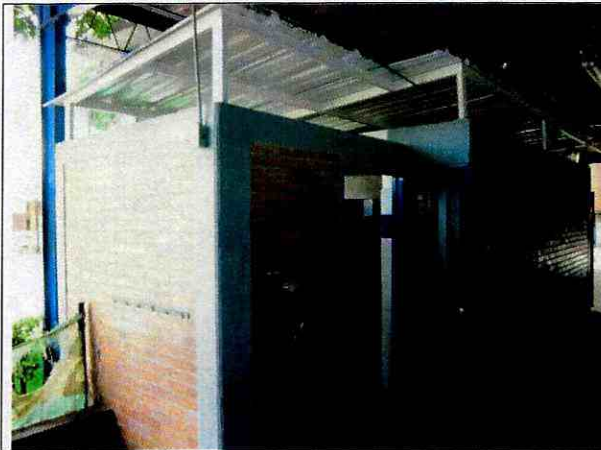
Foto 31. Bateria de baños nueva, sin evidencia de daños.

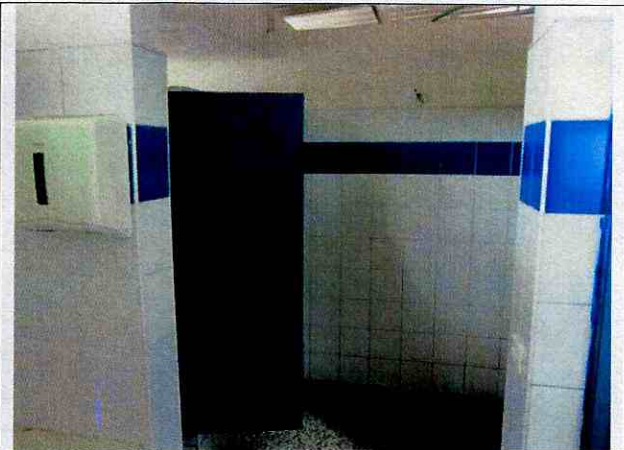
Foto 32. Muros internos de los baños en buen estado.

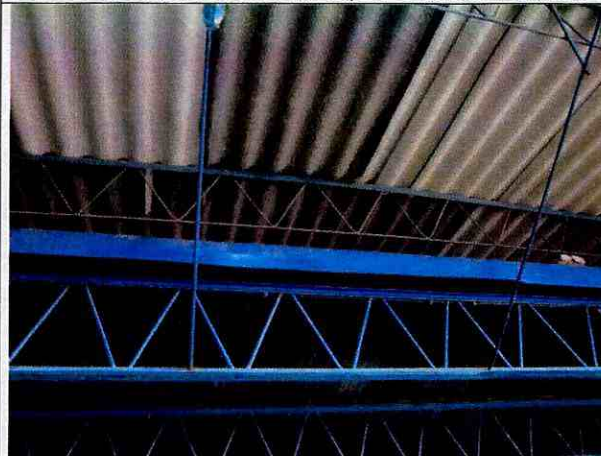
Foto 33. Elementos metálicos de cubierta sin daños.

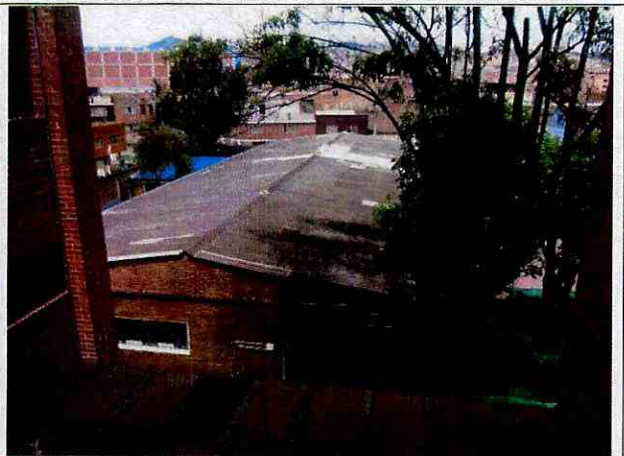
Foto 34. Cubierta de la edificación.
