<p>ALCALDÍA MAYOR DE BOGOTÁ D.C. AMBIENTE INSTRUMENTO Central de Gestión de Riesgos y Cambio Climático</p>	<h2>CONCEPTO TÉCNICO DE AMENAZA RUINA</h2>	Código:	GPR-FT-06
		Versión:	05
		Fecha de actualización:	10/03/2016

1.1 CONCEPTO DE AMENAZA RUINA N° CAR:	2877
1.2 ÁREA:	Análisis de Riesgos y Efectos Cambio Climático
1.3 AREA FUNCIONAL:	Conceptos Técnicos para Proyectos Públicos
1.4 REFERENCIA CRUZADA RADICADO IDIGER:	2017ER10630
1.5 RESPUESTA OFICIAL No.	R0-96115

2.1 SOLICITANTE:	INSPECCION 19 B DISTRITAL DE POLICIA
2.2 LOCALIDAD:	(19) CIUDAD BOLIVAR
2.3 UPZ:	(68) EL TESORO
2.4 BARRIO O SECTOR CATASTRAL:	CEDRITOS DEL SUR
2.5 DIRECCIÓN:	CALLE 78 SUR No. 18 B – 54
2.6 CHIP:	AAA0029AWLF
2.7 FECHA DE VISITA:	JUNIO 29 DE 2017
2.8 POBLACIÓN BENEFICIADA:	1 Persona – 1 Familia
2.9 ÁREA (m2):	100 m ² (Aproximadamente)

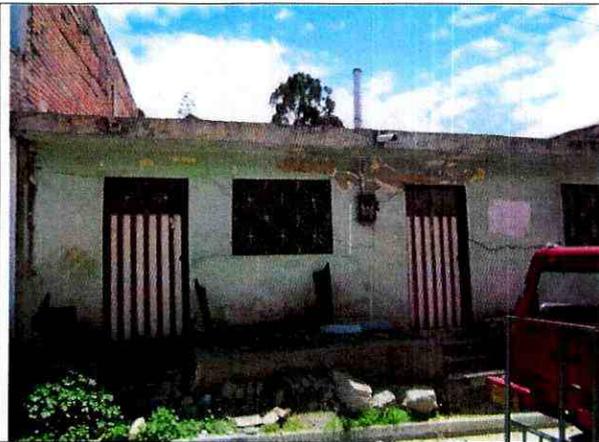
Foto 1. Fachada general del predio objeto del concepto.

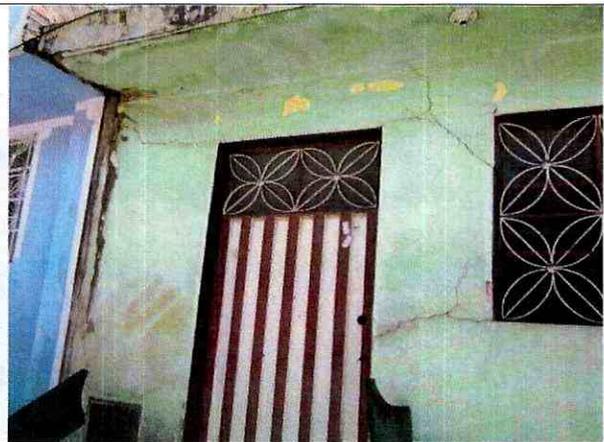
En general, los muros de fachada de la edificación evidencian daño severo con presencia de agrietamientos, fracturas, se detectan condiciones de inestabilidad de los muros y deterioro fuerte de carácter progresivo. La placa de cubierta presenta desprendimiento del recubrimiento con exposición del acero de refuerzo en el extremo oriental, también se observa deterioro de los acabados. La clasificación global del daño para esta edificación es severo y por lo tanto amenaza ruina.

Foto 2. Muro de fachada con daño severo y deterioro fuerte.

- Mantener deshabitada la edificación hasta que se realicen las actividades de demolición
- Establecer medidas de aislamiento y protección en el área cercana a la edificación para garantizar la seguridad de vecinos y transeúntes, manteniéndolas hasta que se desarrolle su demolición
- Demoler la edificación en su totalidad. Esta actividad debe ser desarrollada de inmediato por personal técnico y profesional idóneo, observando la aplicación de los protocolos y medidas de seguridad que garanticen la integridad física de los ejecutores de la demolición, vecinos y transeúntes

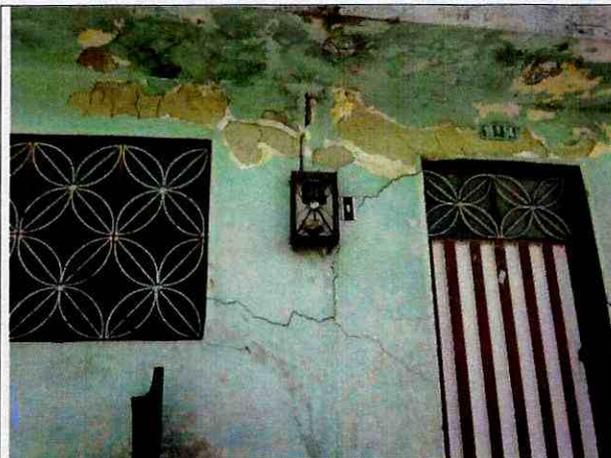
Foto 3. Fragmentos de muros internos que aún quedan.

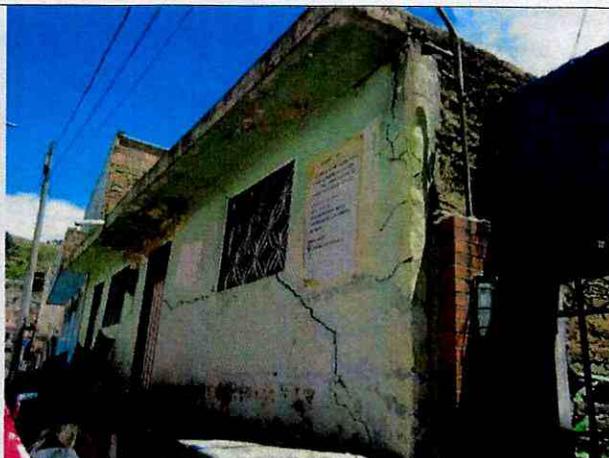
Foto 4. Parte posterior del predio no hay construcción.

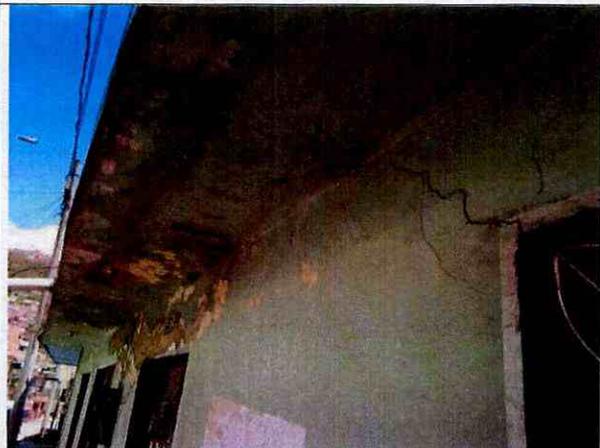
Foto 5. Fragmentos de muros en estado inestable.

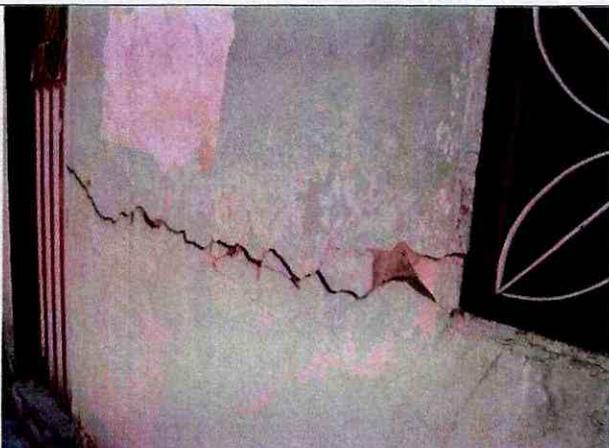
Foto 6. Fracturas y condiciones de inestabilidad de los muros.

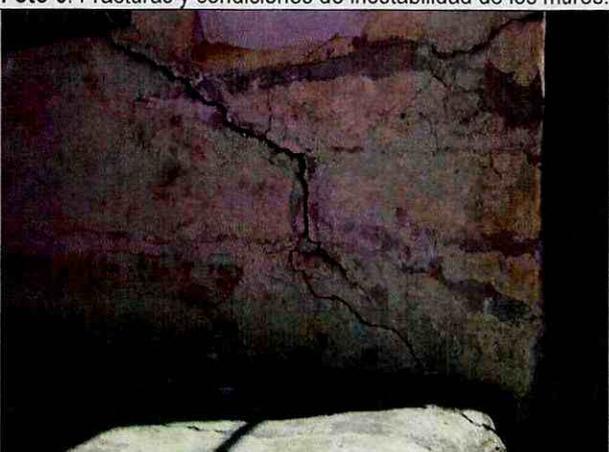
Foto 8. Pérdida de verticalidad del muro de fachada.

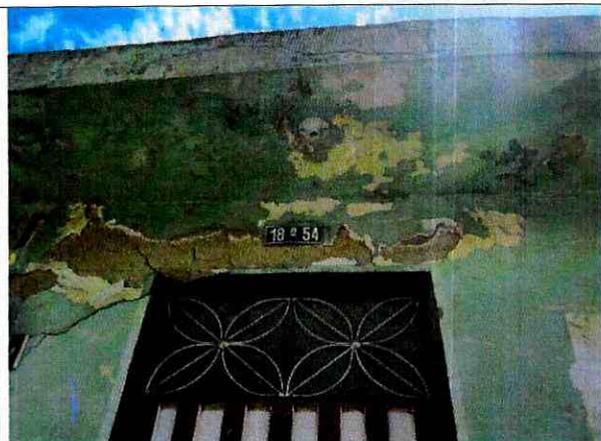
Foto 9. Apuntalamiento provisional del muro de fachada.

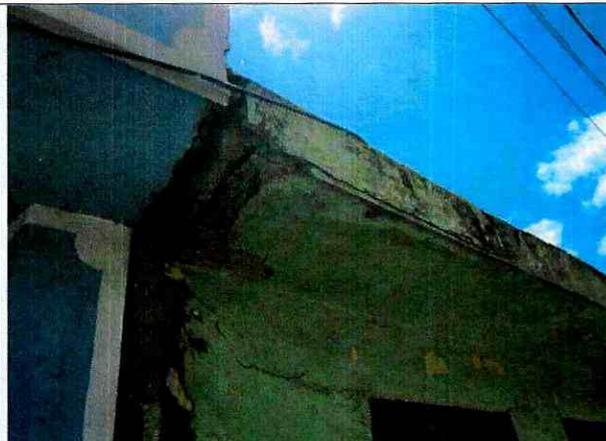
Foto 10. Adobes sueltos y deterioro fuerte del muro.
