<b>CONCEPTO TÉCNICO DE AMENAZA RUINA</b>	Código:	<b>GPR-FT-06</b>
		Versión:	<b>05</b>
		Fecha de actualización:	<b>10/03/2016</b>

1.1 CONCEPTO DE AMENAZA RUINA N° CAR:	2878
1.2 ÁREA:	Análisis de Riesgos y Efectos Cambio Climático
1.3 AREA FUNCIONAL:	Conceptos Técnicos para Proyectos Públicos
1.4 REFERENCIA CRUZADA RADICADO IDIGER:	2017ER10120
1.5 RESPUESTA OFICIAL No.	R0-96245

2.1 SOLICITANTE:	ALCALDIA LOCAL DE SUMAPAZ
2.2 LOCALIDAD:	(20) SUMAPAZ
2.3 UPZ:	( ) N/A
2.4 BARRIO O SECTOR CATASTRAL:	LAS AURAS (VEREDA)
2.5 DIRECCIÓN:	CASA DE LOS DOCENTES
2.6 CHIP:	AAA0156LXOE
2.7 FECHA DE VISITA:	JULIO 5 DE 2017
2.8 POBLACIÓN BENEFICIADA:	1 Persona – 1 Familia
2.9 ÁREA (m2):	300 m <sup>2</sup> (Aproximadamente)

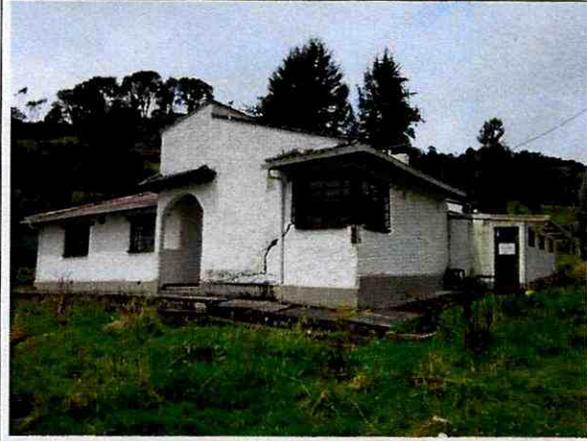
Foto 1. Fachada principal del predio objeto del concepto.

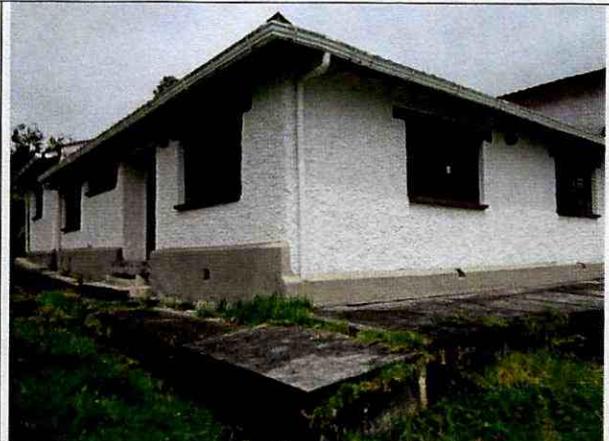
En general, los muros de la edificación evidencian daño severo con presencia de fisuras, agrietamientos, fracturas, pérdida de verticalidad y desplazamientos entre bloques con dislocación de piezas de mampostería y varios centímetros de separación, se detectan condiciones de inestabilidad de los muros y deterioro fuerte de carácter progresivo. La cubierta en el sector de tejas traslucidas plásticas ha sido apuntalada con elementos de madera rolliza y presenta fallas funcionales, condición que aumenta el deterioro de los acabados de muros de ese sector. El suelo y el andén en contorno de la edificación presentan deformaciones y hundimientos, se observan fracturas, hundimientos y levantamientos en las placas de concreto del andén, los escalones de la entrada del costado oriental se han separado entre sí más de 10 centímetros en sentido vertical. La clasificación global del daño para esta edificación es severo y por lo tanto amenaza ruina.

Foto 2. Muro de fachada con daño severo y deterioro fuerte.

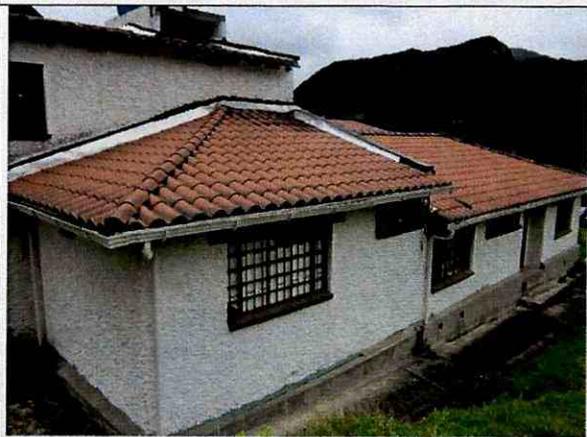
Foto 3. Fachada del costado oriental.

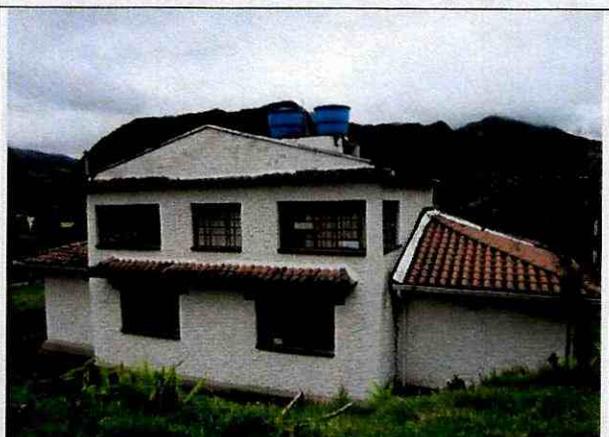
Foto 4. Fachada posterior del inmueble, costado sur.

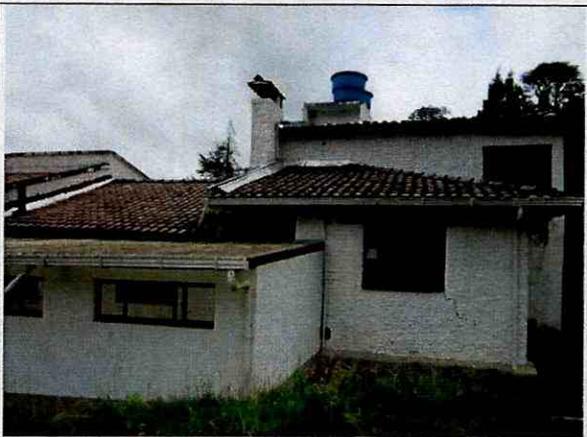
Foto 5. Esquina suroccidental de la edificación.

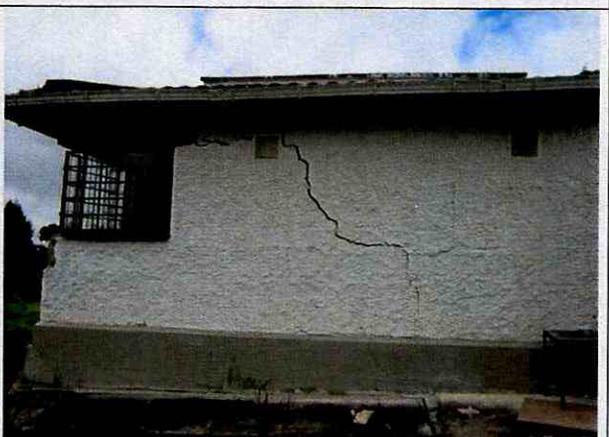
Foto 6. Fracturas y condiciones de inestabilidad de los muros.

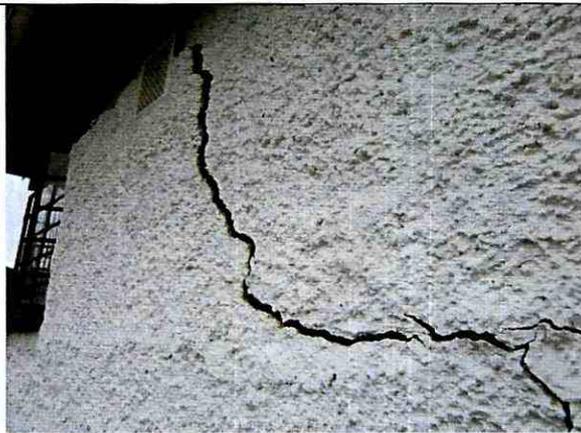
Foto 7. Desplazamiento entre bloques.

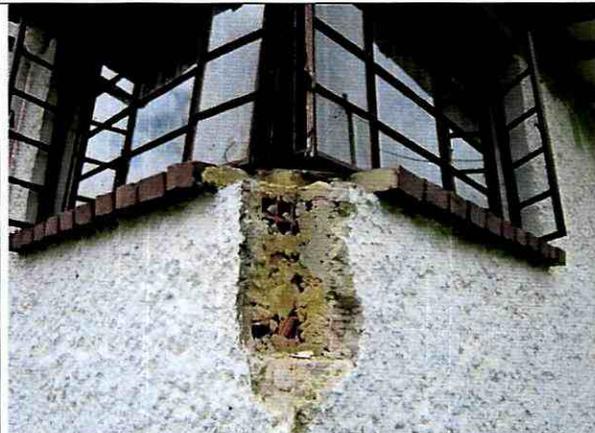
Foto 8. Desprendimiento de piezas de mampostería.

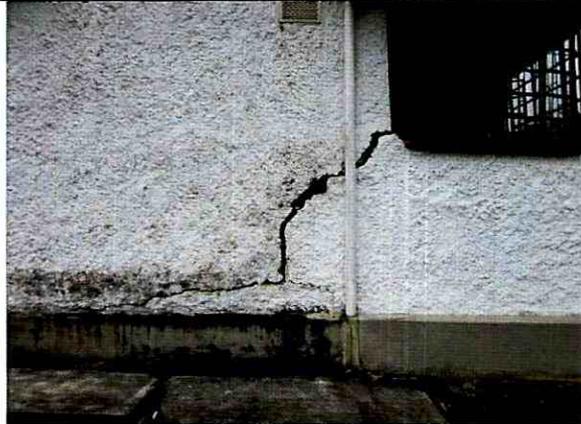
Foto 9. Fractura con varios centímetros de separación.

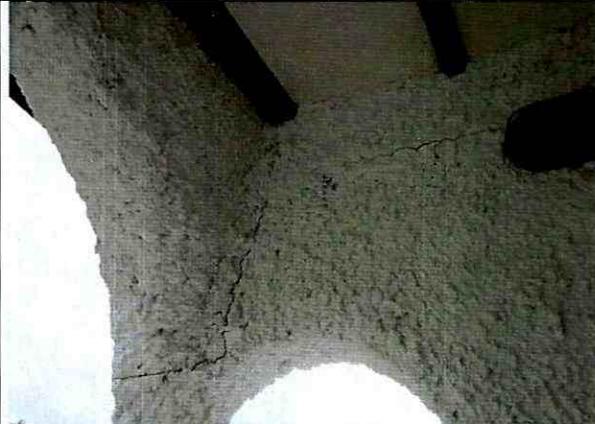
Foto 10. Grietas y fisuras en muros externos.

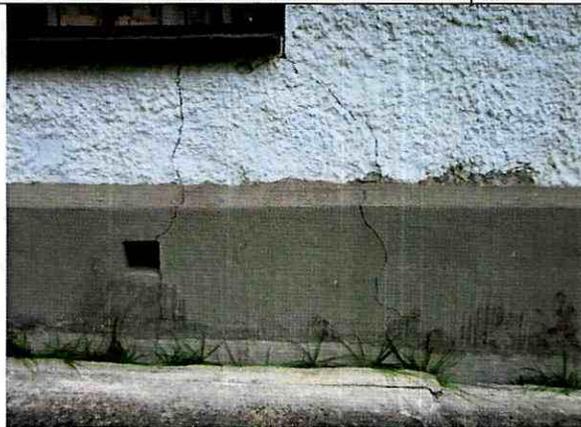
Foto 11. Grietas en muros del costado oriental.

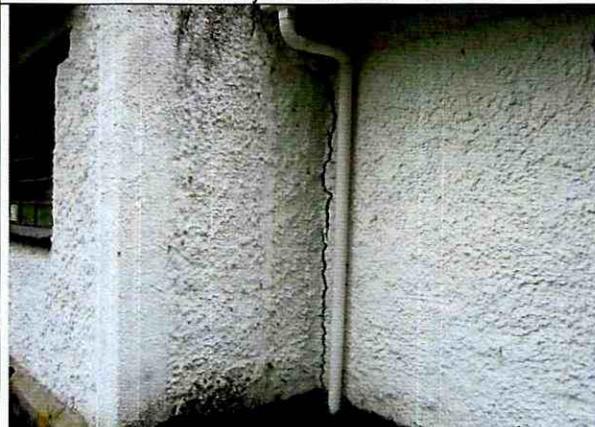
Foto 12. Grieta en junta entre muros, costado sur o posterior.

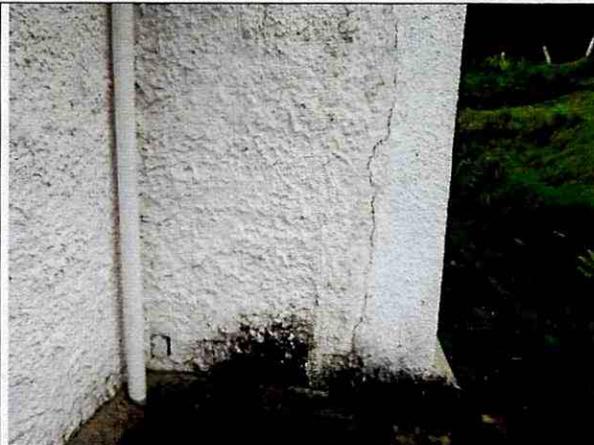
Foto 13. Grietas sector posterior o sur.

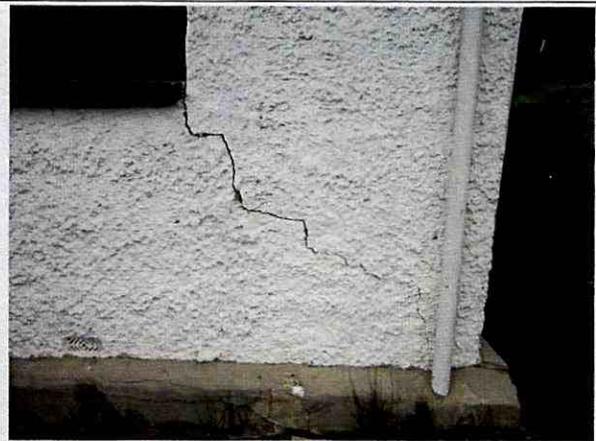
Foto 14. Grieta en muro de la esquina suroccidental.

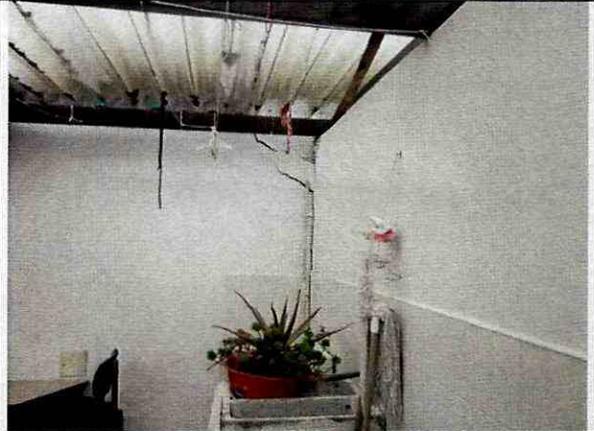
Foto 15. Grietas y fisuras en muros internos.

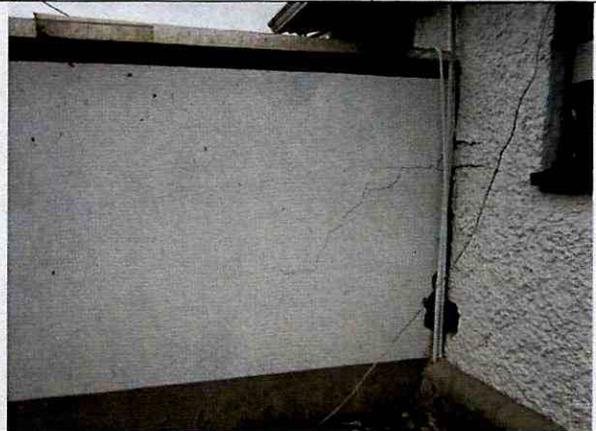
Foto 16. Grietas en muros de la ampliación adosada.

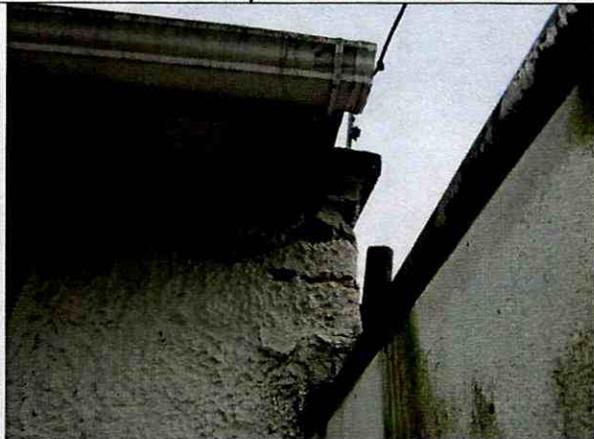
Foto 17. Grietas y desplazamiento de la mampostería.

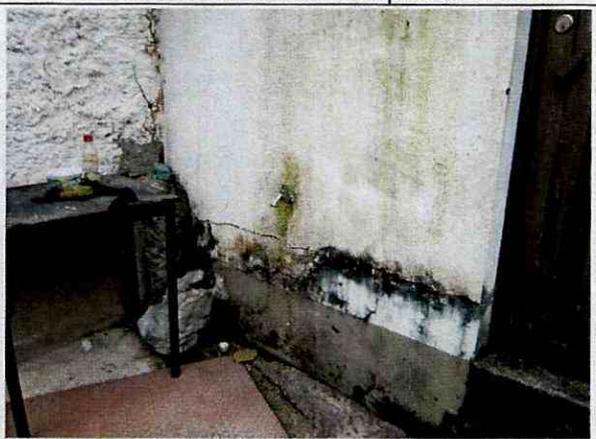
Foto 18. Grietas y deterioro de acabados de muros.

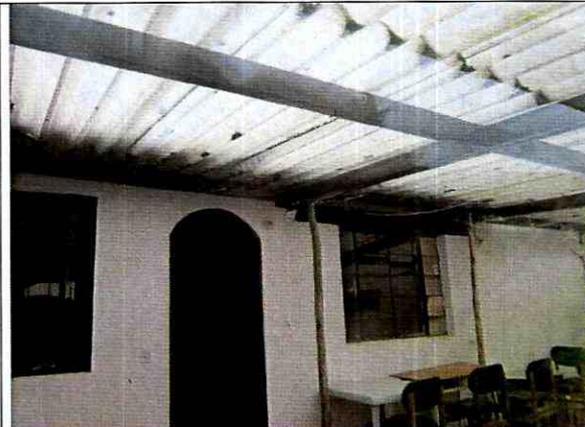
Foto 19. Apuntalamiento de la cubierta.

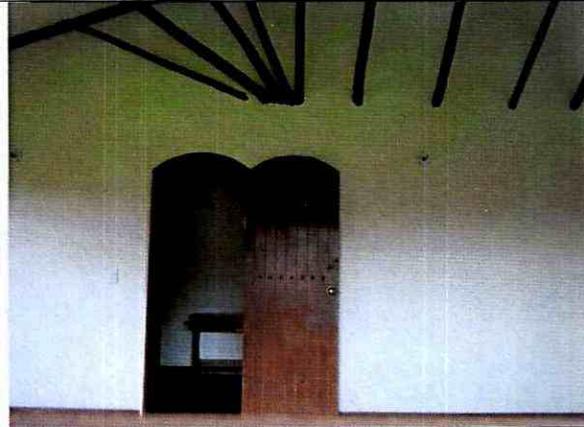
Foto 20. Muros internos con daño leve.

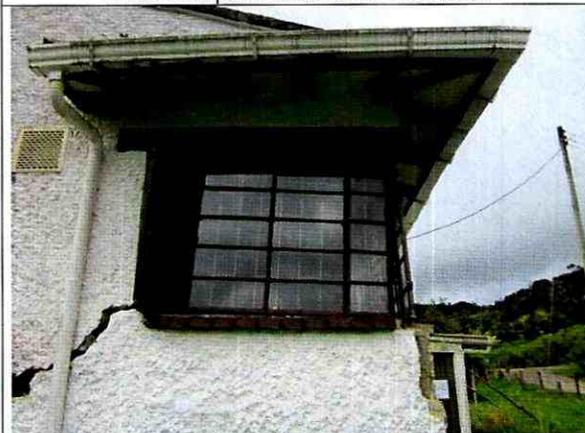
Foto 21. Deformación de marcos de ventanas.

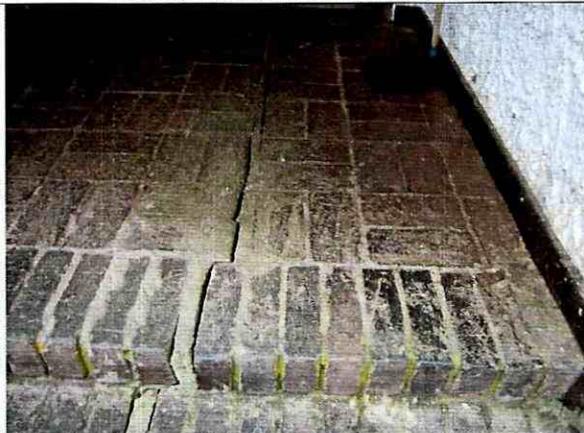
Foto 22. Grieta en el piso de la entrada principal.

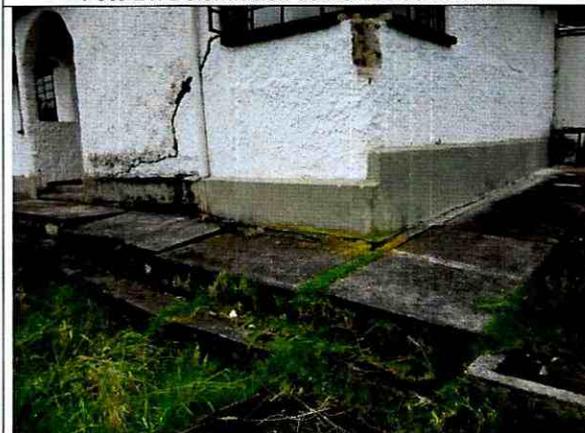
Foto 23. Deformación del piso y del andén circundante.

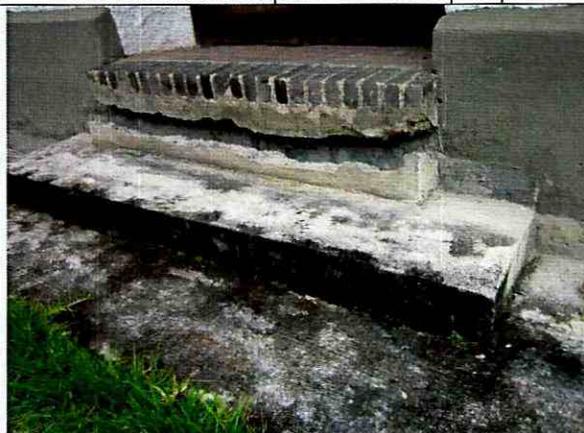
Foto 24. Amplia separación entre los escalones de la entrada.

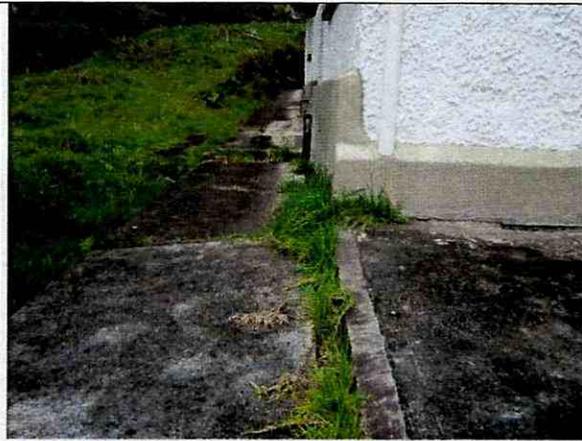
Foto 25. Separación, hundimiento y levantamiento de placas de concreto del andén.

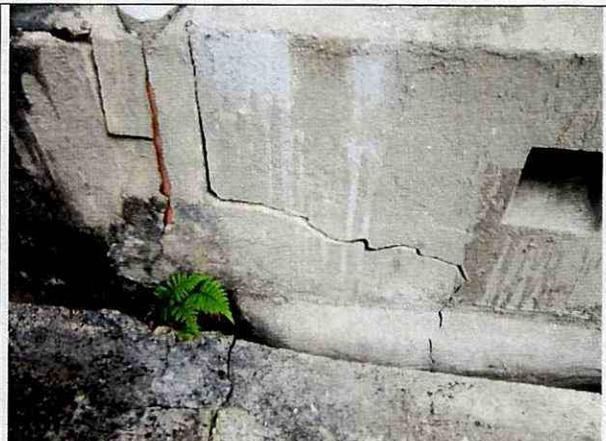
Foto 26. Fractura y grietas al nivel de la base de los muros, separación del andén.
