<p>ALCALDÍA MAYOR DE BOGOTÁ D.C. AMBIENTE Instituto Distrital de Gestión de Riesgos y Cambio Climático</p>	<h2>CONCEPTO TÉCNICO DE AMENAZA RUINA</h2>	Código:	GPR-FT-06
		Versión:	05
		Fecha de actualización:	10/03/2016

1.1 CONCEPTO DE AMENAZA RUINA N° CAR:	2883
1.2 ÁREA:	Análisis de Riesgos y Efectos Cambio Climático
1.3 AREA FUNCIONAL:	Conceptos Técnicos para Proyectos Públicos
1.4 REFERENCIA CRUZADA RADICADO IDIGER:	2017ER11055
1.5 RESPUESTA OFICIAL No.	R0-96474

2.1 SOLICITANTE:	ALCALDIA LOCAL DE SANTA FE
2.2 LOCALIDAD:	(3) SANTA FE
2.3 UPZ:	(93) LAS NIEVES
2.4 BARRIO O SECTOR CATASTRAL:	VERACRUZ
2.5 DIRECCIÓN:	CALLE 16 No. 7 – 71
2.6 CHIP:	AAA0031TRWF
2.7 FECHA DE VISITA:	JULIO 13 DE 2017
2.8 POBLACIÓN BENEFICIADA:	1 Persona – 1 Familia
2.9 ÁREA (m2):	1000 m ² (Aproximadamente)

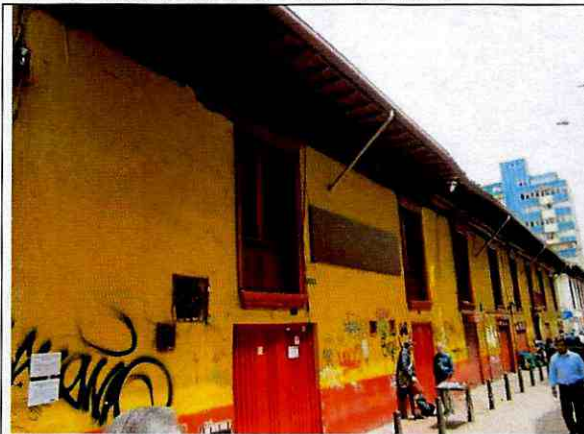
Foto 1. Fachada general del predio objeto del concepto.

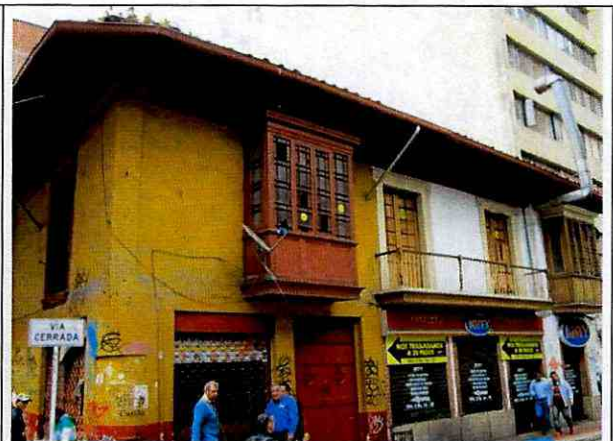
Foto 2. Fachada del inmueble sobre la carrera 8.

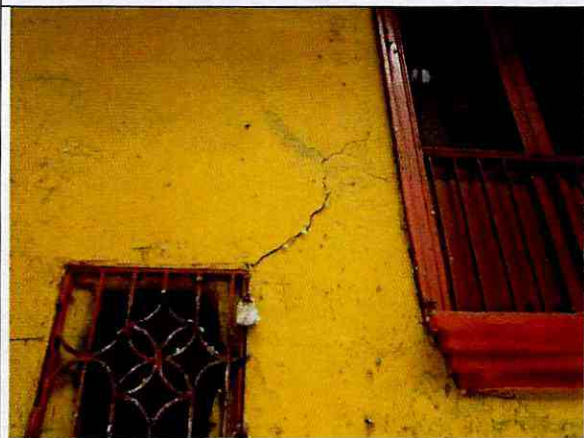
Foto 3. Agrietamiento en muro de la fachada.

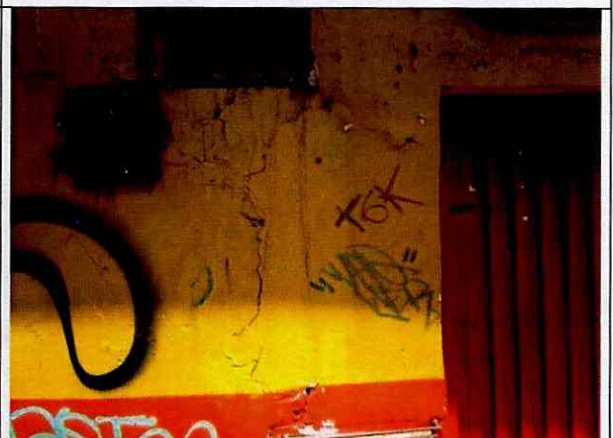
Foto 4. Fisuras y grietas en muros de fachada.

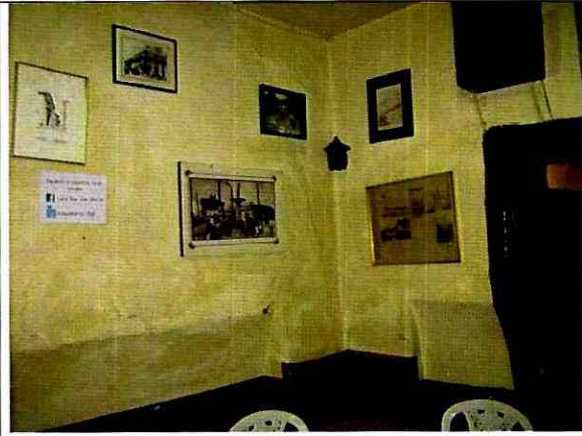
Foto 5. Muros internos de primer piso.

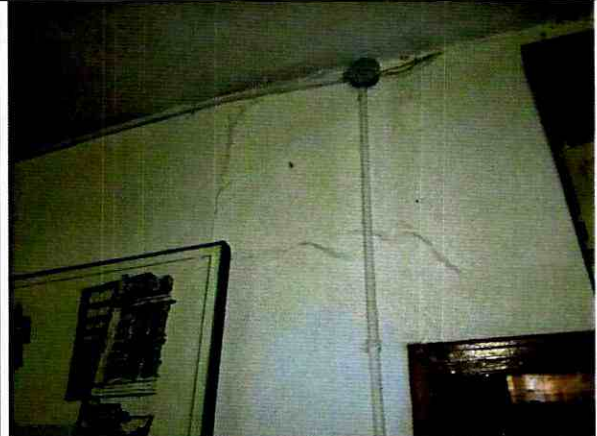
Foto 6. Fisuras en muros de primer piso.

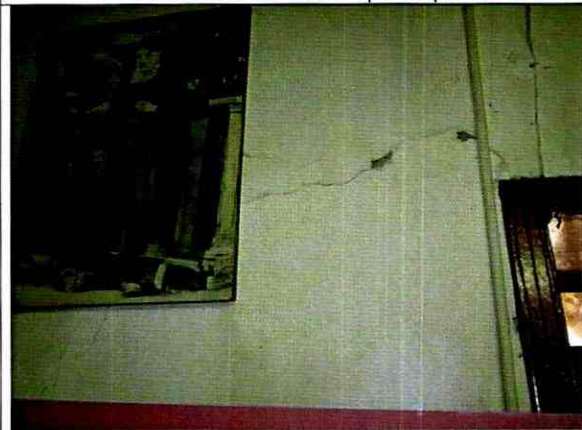
Foto 7. Grietas y fisuras en muros internos de primer piso.

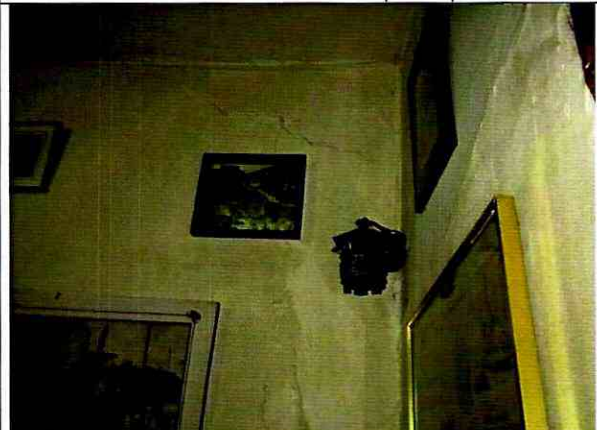
Foto 8. Agrietamiento en parte alta del muro.

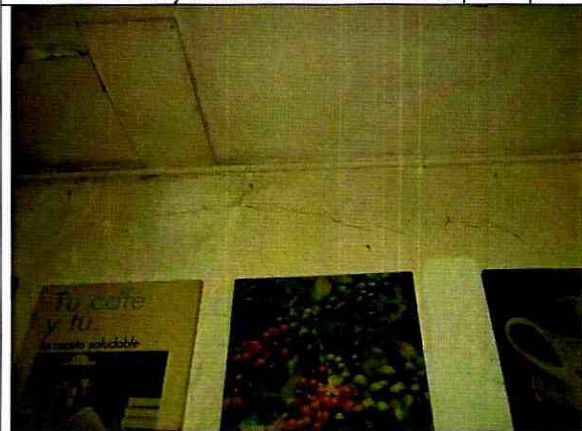
Foto 9. Fisuras en muros internos.

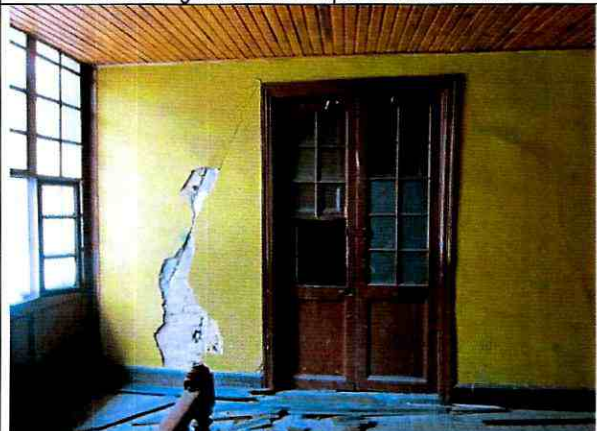
Foto 10. Agrietamientos en muros de segundo piso.

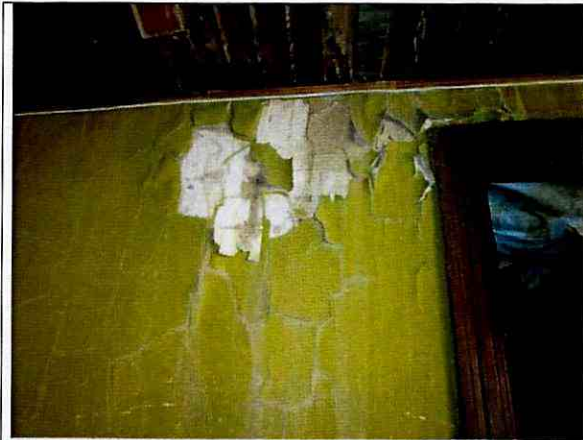
Foto 11. Deterioro y fisuras en muro de segundo piso.

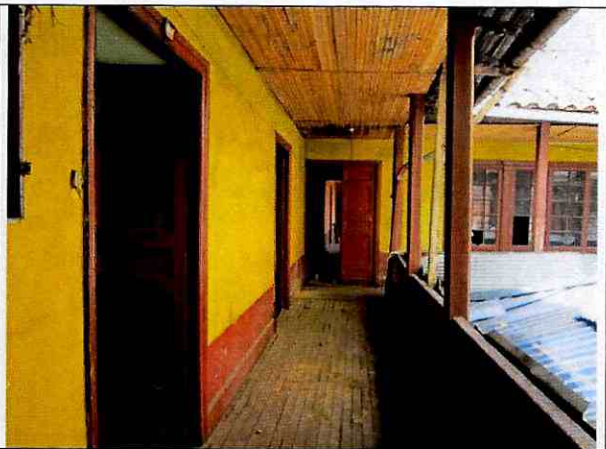
Foto 12. Aspecto de pasillo en patio interior.

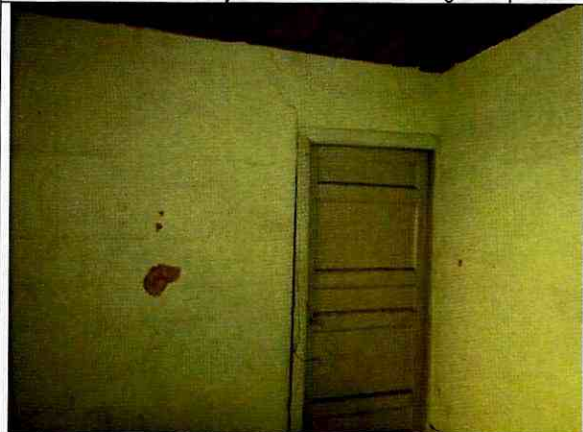
Foto 13. Fisuras y desprendimiento de pañete.

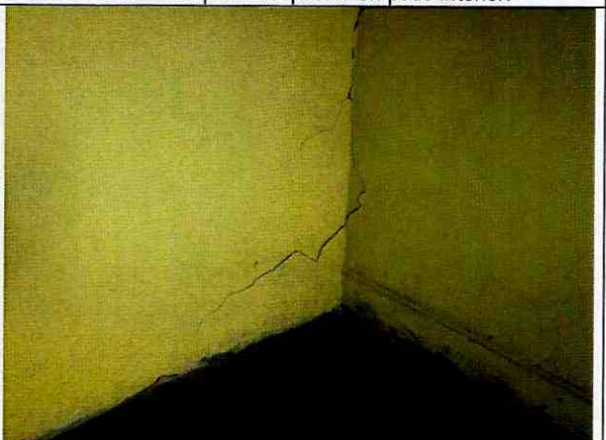
Foto 14. Agrietamiento en parte baja del muro.

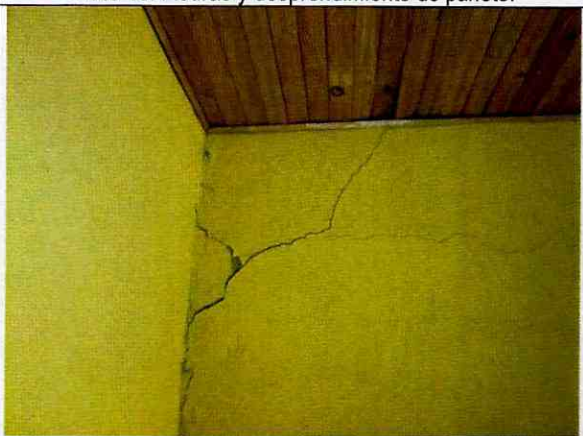
Foto 15. Muros de segundo piso con agrietamientos.

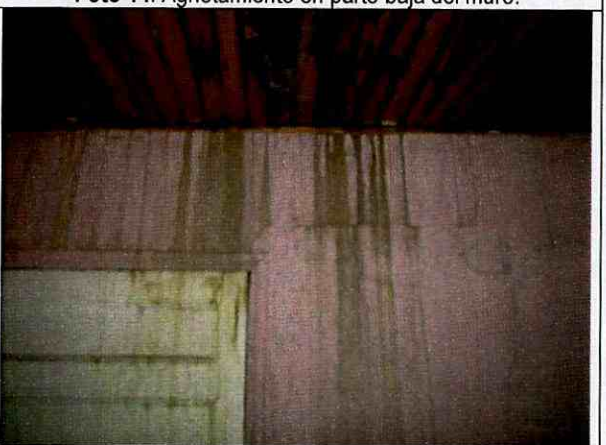
Foto 16. Deterioro de acabados por entrada de agua.

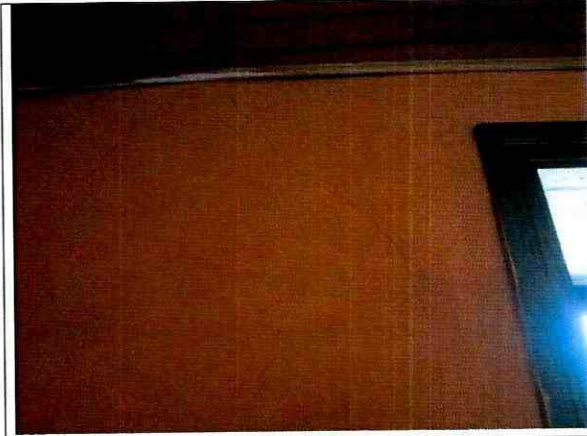
Foto 17. Fisuras en cercanías del dintel.

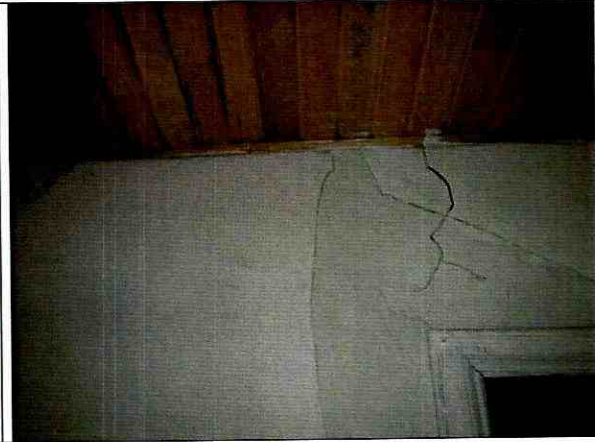
Foto 18. Deterioro de acabados por humedad y Fisuras.

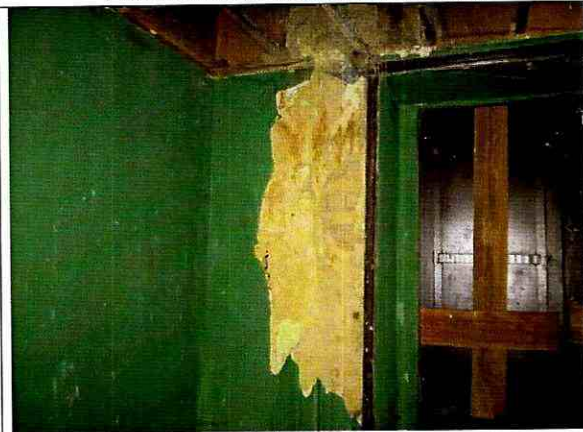
Foto 19. Deterioro de los acabados de muros por humedad.

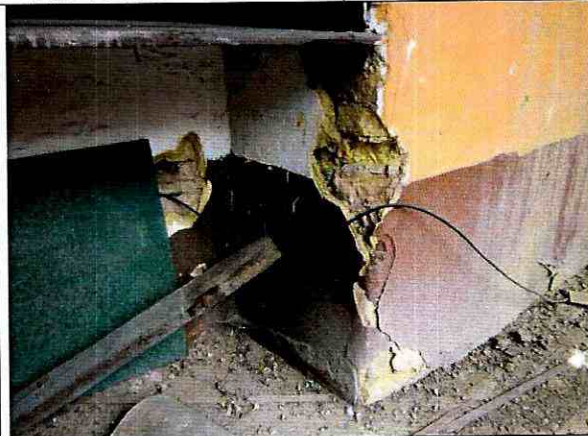
Foto 20. Desprendimientos de piezas de adobe.

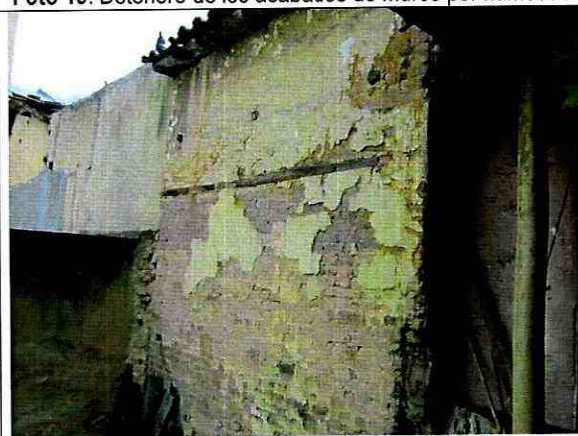
Foto 21. Deterioro fuerte y daños en muro culata.

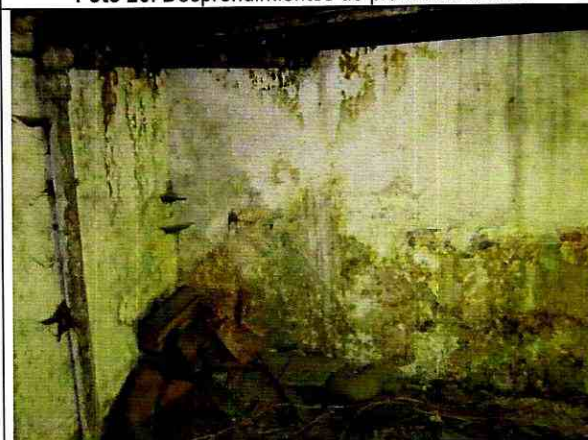
Foto 22. Deterioro de los acabados en muro del extremo sur.

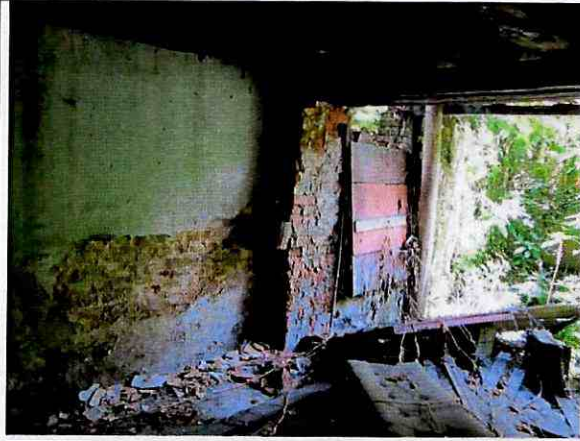
Foto 23. Deterioro y daños en muros del extremo sur.

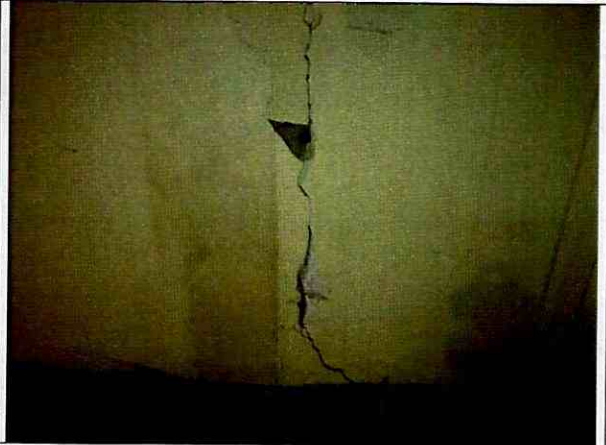
Foto 24. Agrietamiento vertical en muro, daño fuerte.

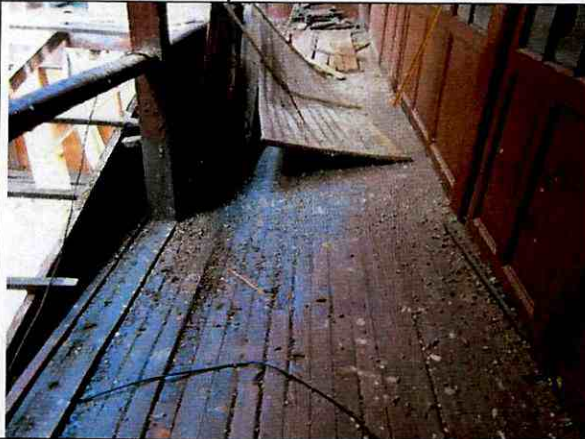
Foto 25. Daño y deterioro de los elementos del entrespiso.

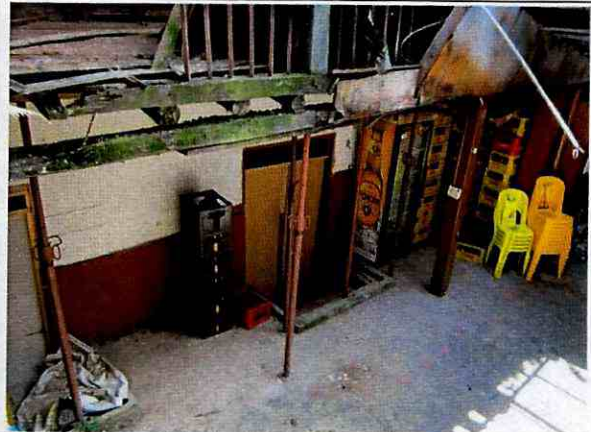
Foto 26. Apuntalamiento provisional del entrespiso.

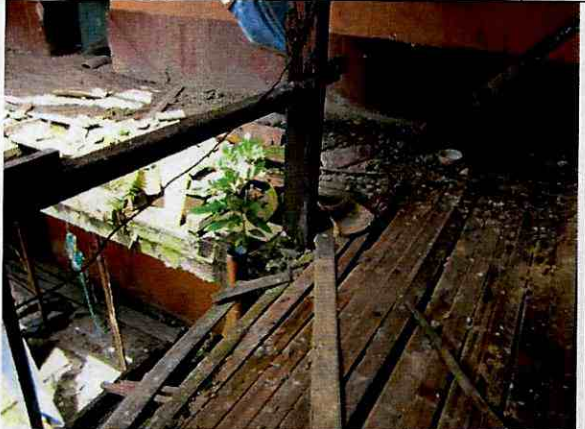
Foto 27. Daño severo del entrespiso.

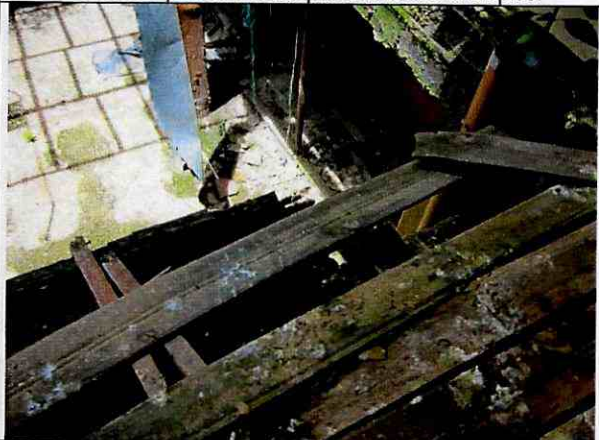
Foto 28. Pérdida de elementos del entrespiso, colapsos.

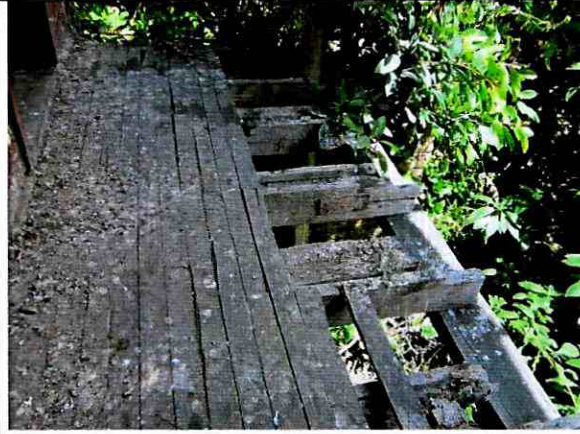
Foto 29. Daño severo, pérdida parcial del entrepiso.

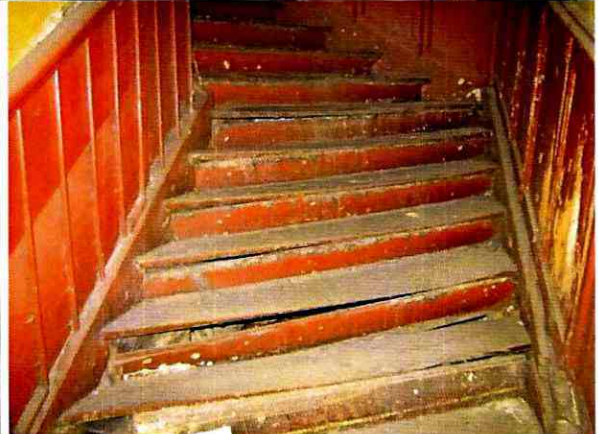
Foto 30. Daño y deterioro de las escaleras.

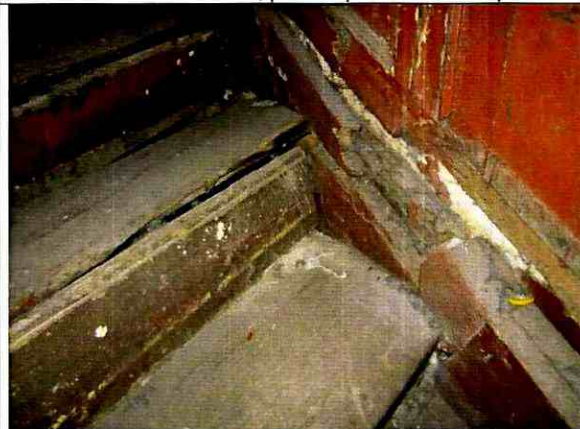
Foto 31. Daño fuerte de los elementos de la escalera.

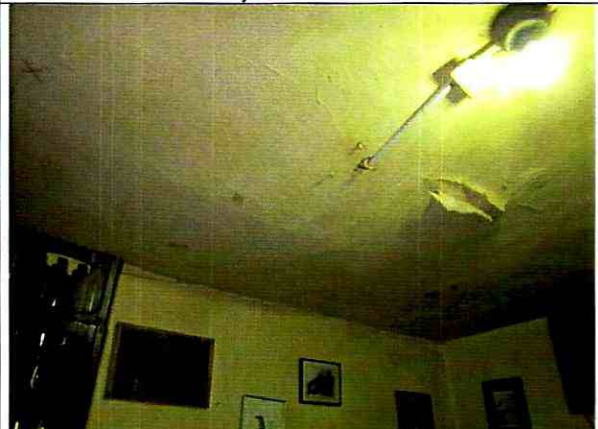
Foto 32. Deformación y fisuras del cielo raso.

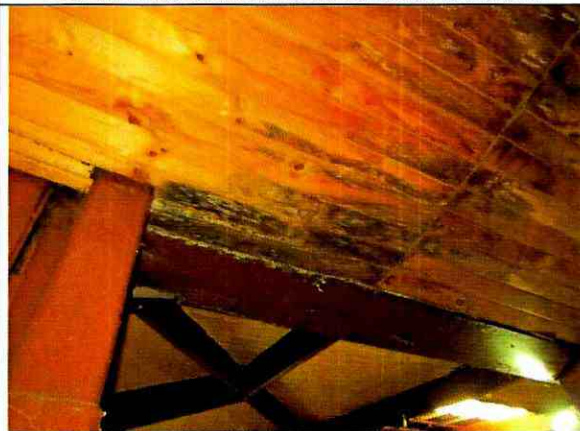
Foto 33. Daños por humedad en cielo raso bajo el entrepiso.

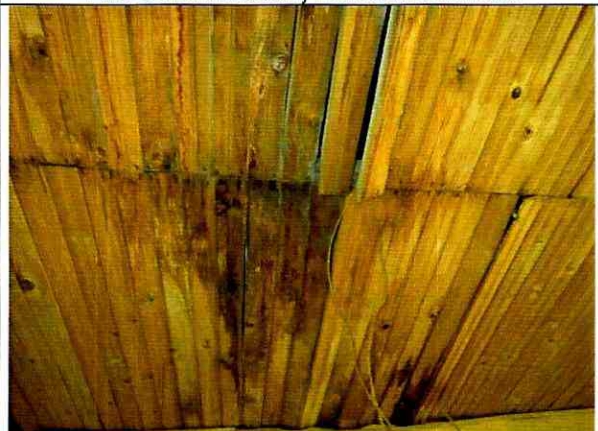
Foto 34. Daño por humedad en el cielo raso.

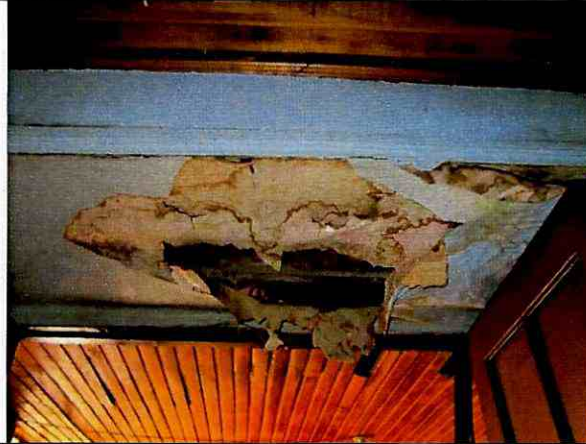
Foto 35. Deterioro fuerte en el cielo raso.

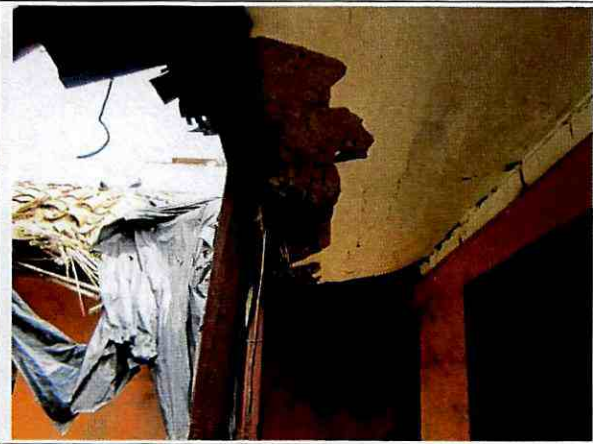
Foto 36. Deformación y desprendimiento del cielo raso.

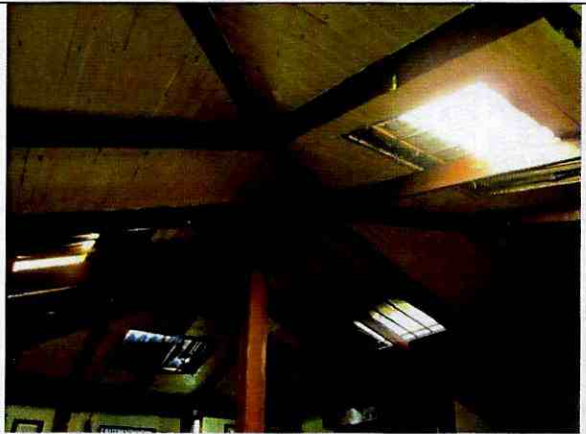
Foto 37. Cielo raso en zona del local comercial.

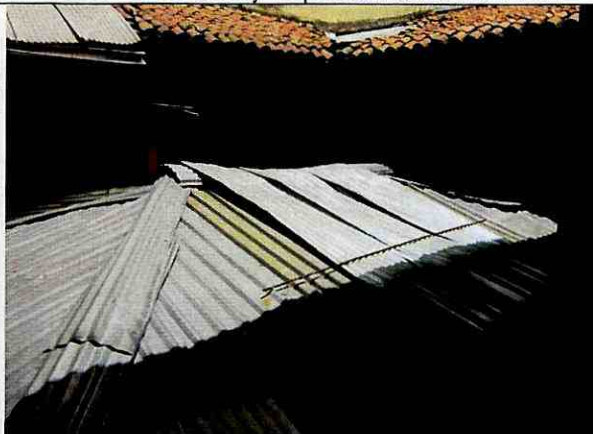
Foto 38. Cubierta en lámina metálica.

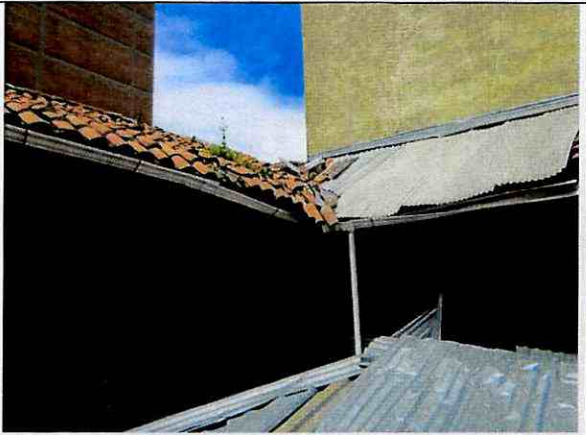
Foto 39. Reemplaza de las tejas de barro por lámina.

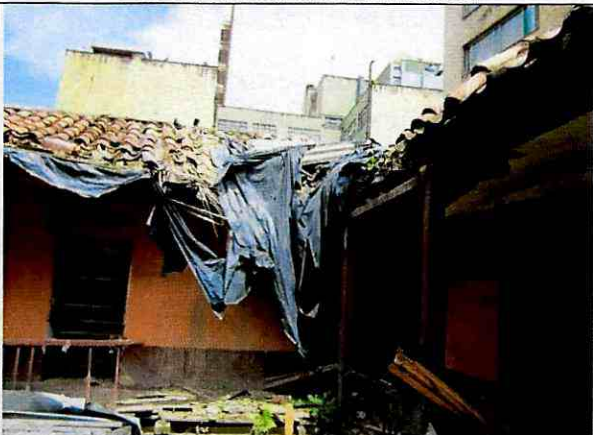
Foto 40. Colapso parcial de la cubierta.

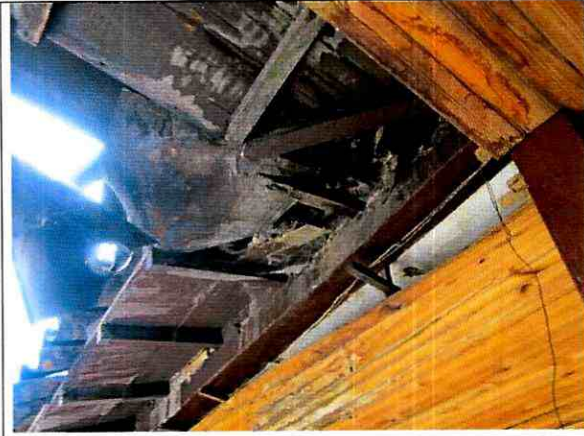
Foto 41. Deterioro fuerte de los elementos de la cubierta.

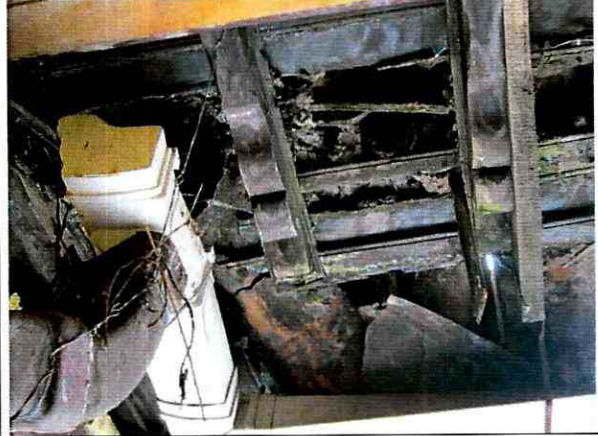
Foto 42. Elementos de soporte de la cubierta en mal estado.
