CONCEPTO TÉCNICO DE AMENAZA RUINA	Código:	GPR-FT-06
		Versión:	05
		Fecha de actualización:	10/03/2016

1.1 CONCEPTO DE AMENAZA RUINA N° CAR:	2888
1.2 ÁREA:	Análisis de Riesgos y Efectos Cambio Climático
1.3 AREA FUNCIONAL:	Conceptos Técnicos para Proyectos Públicos
1.4 REFERENCIA CRUZADA RADICADO IDIGER:	2017ER10857
1.5 RESPUESTA OFICIAL No.	R0-96958

2.1 SOLICITANTE:	ALCALDIA LOCAL DE SUBA
2.2 LOCALIDAD:	(11) SUBA
2.3 UPZ:	(20) LA ALHAMBRA
2.4 BARRIO O SECTOR CATASTRAL:	PUENTE LARGO
2.5 DIRECCIÓN:	TRANSVERSAL 59 No. 106 B – 22
2.6 CHIP:	AAA0125SDFZ
2.7 FECHA DE VISITA:	JULIO 25 DE 2017
2.8 POBLACIÓN BENEFICIADA:	1 Persona – 1 Familia
2.9 ÁREA (m2):	700 m ² (Aproximadamente)

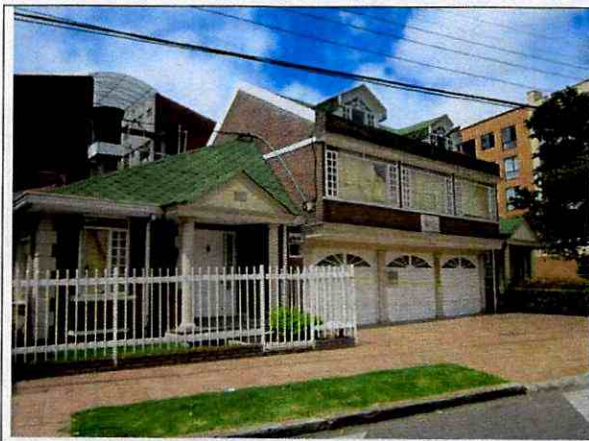
Foto 1. Fachada general del predio objeto del concepto.

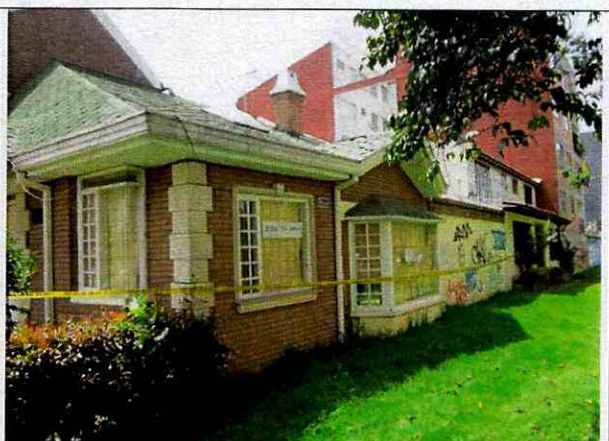
Foto 2. Fachada del inmueble sobre la Calle 106 B, peatonal.

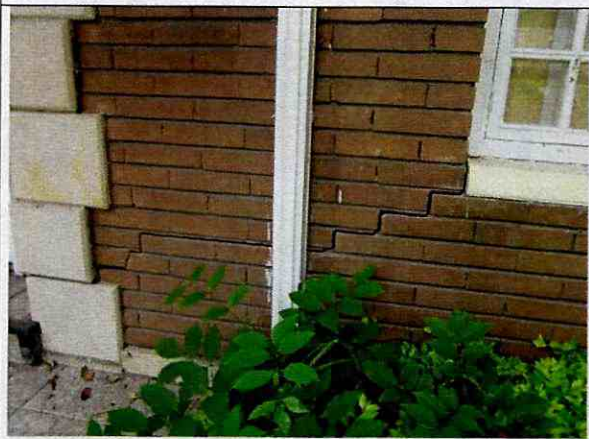
Foto 3. Agrietamiento en muro de la fachada.

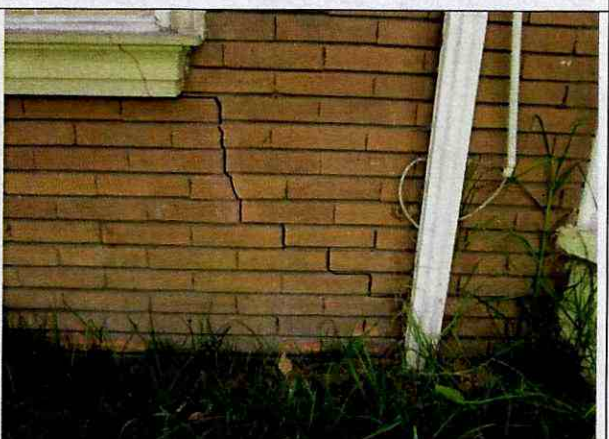
Foto 4. Fisuras y grietas en muros de fachada.

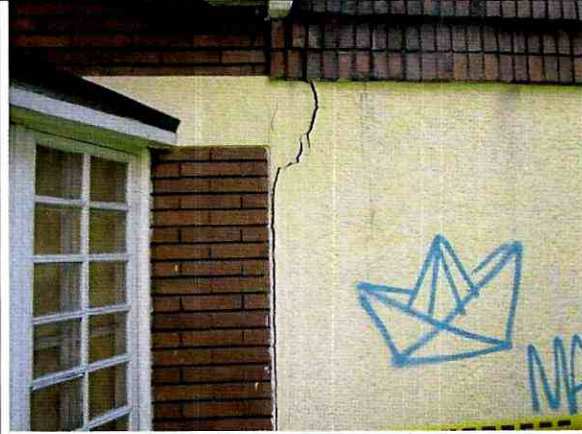
Foto 5. Grieta vertical en muro de fachada y cerramiento.

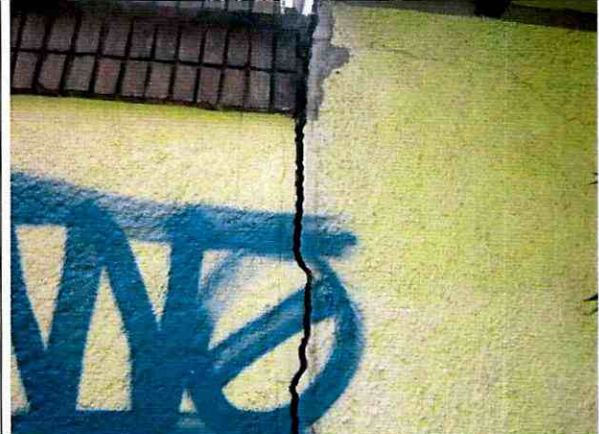
Foto 6. Separación de la junta entre muros.

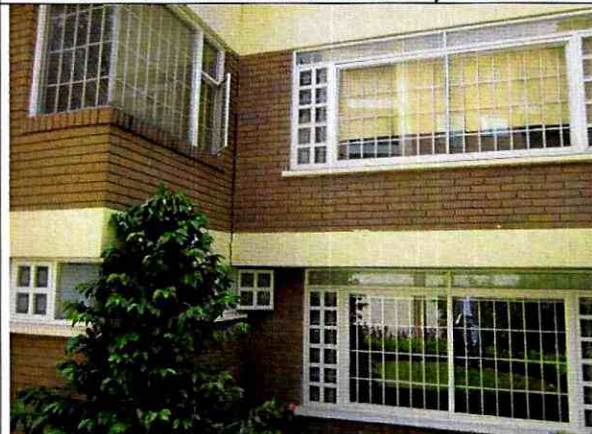
Foto 7. Fachada interna en el sector del patio.

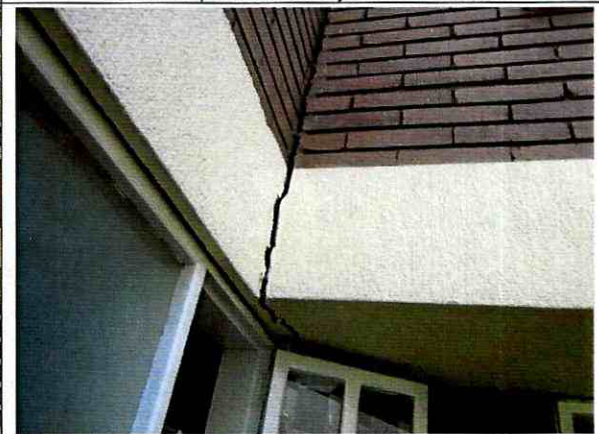
Foto 8. Separación de la junta entre etapas constructivas.

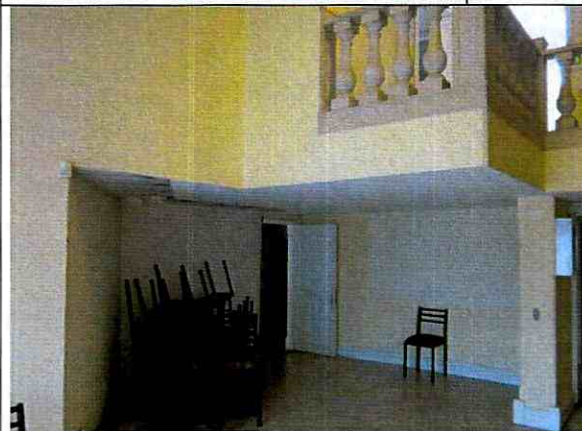
Foto 9. Vista interna del primer piso.

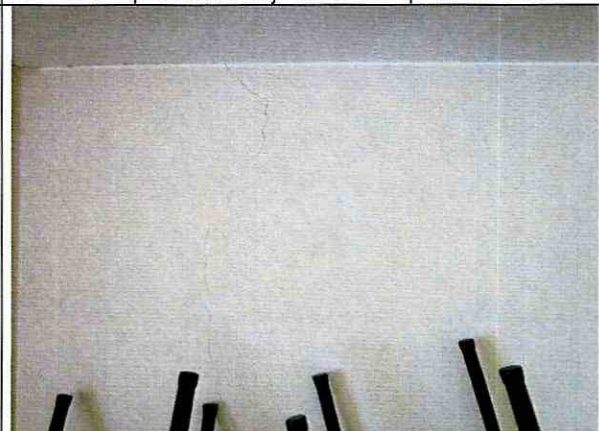
Foto 10. Fisuras en muros de primer piso.

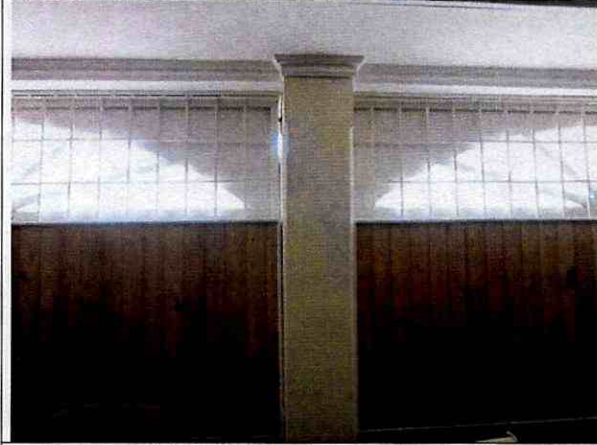
Foto 11. Columna en buenas condiciones.

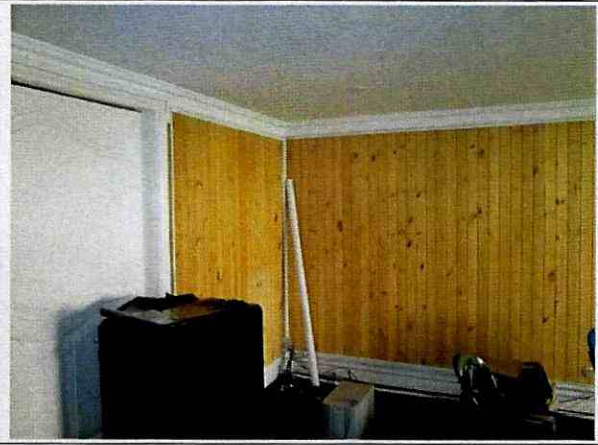
Foto 12. Muros internos sin evidencias de daños.

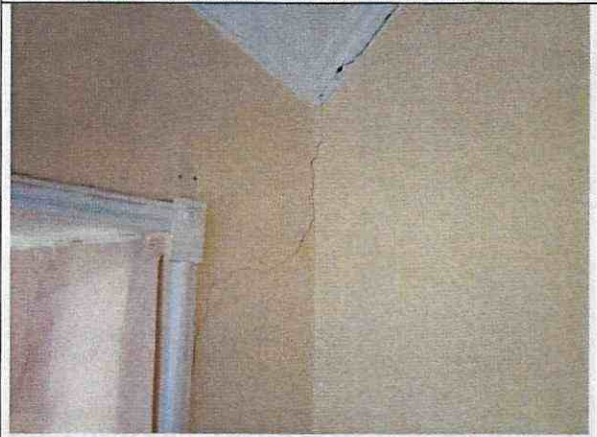
Foto 13. Fisuras y grietas en muros de primer piso.

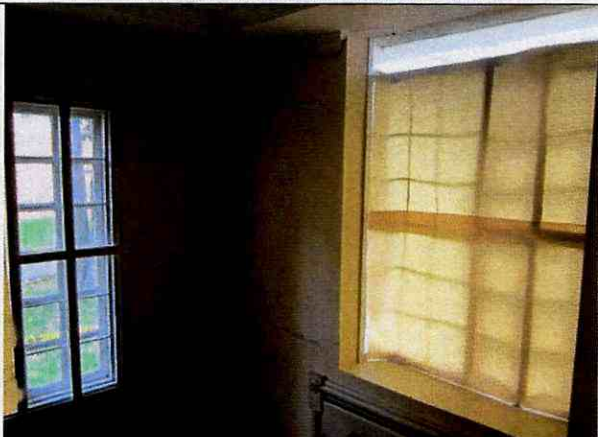
Foto 14. Grietas y fractura de muros internos, daño severo.

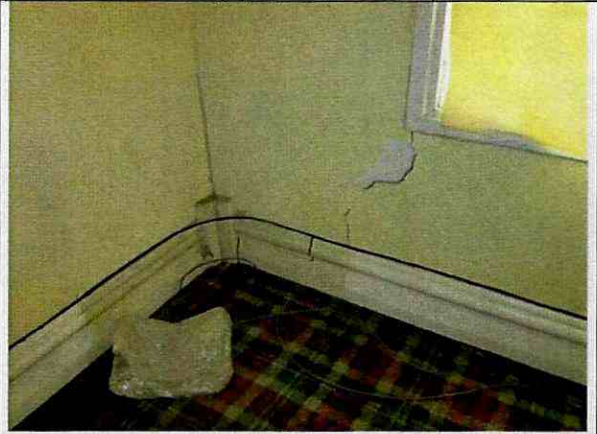
Foto 15. Grietas en muros del primer piso.

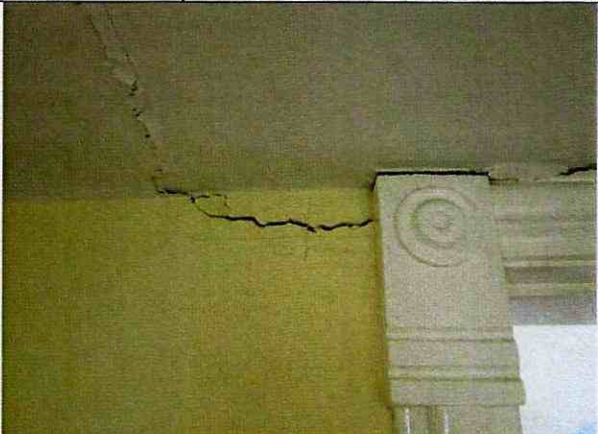
Foto 16. Daño severo en muros, grietas y fracturas.

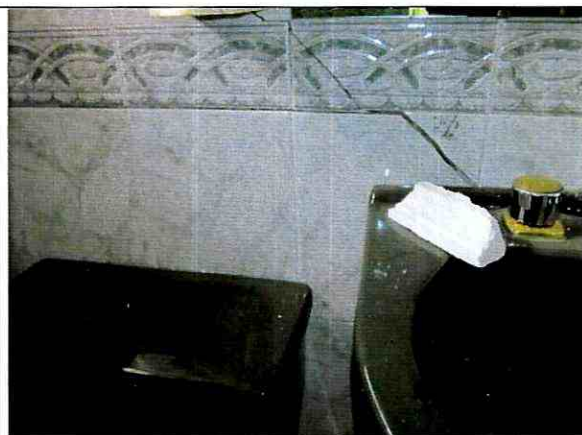
Foto 17. Grietas en muros del baño, daño del acabado.

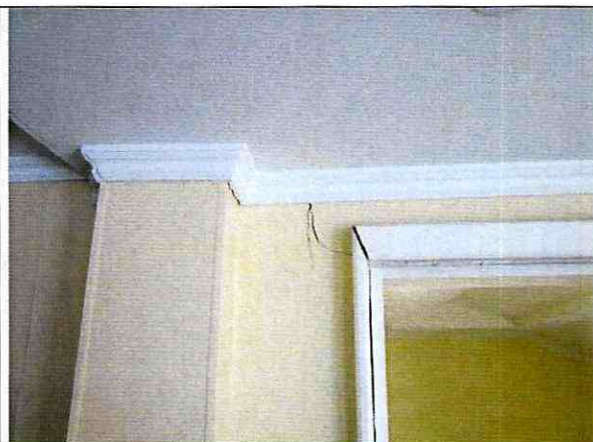
Foto 18. Grieta en dintel del marco de la puerta.

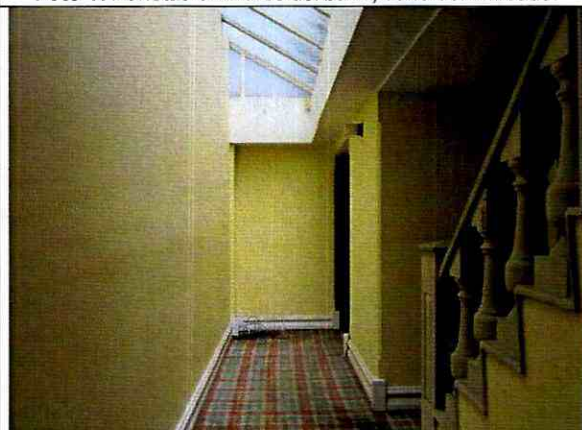
Foto 19. Aspecto del pasillo del segundo piso.

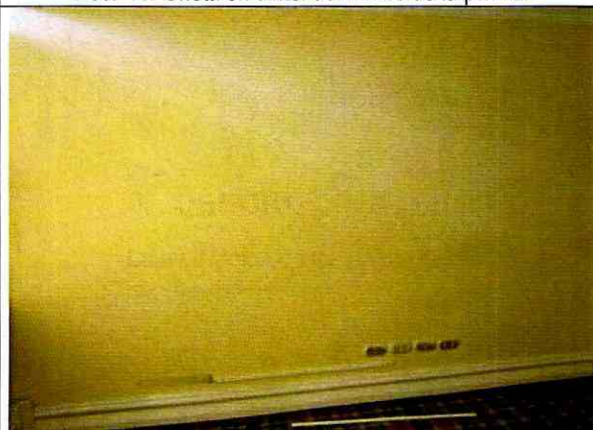
Foto 20. Muros de segundo piso en buen estado.

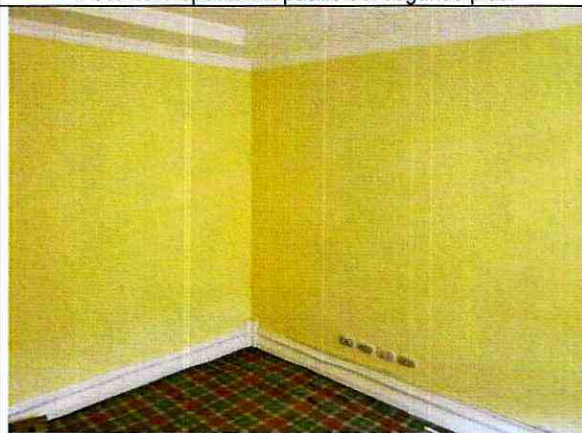
Foto 21. Algunas fisuras en muros de segundo piso.

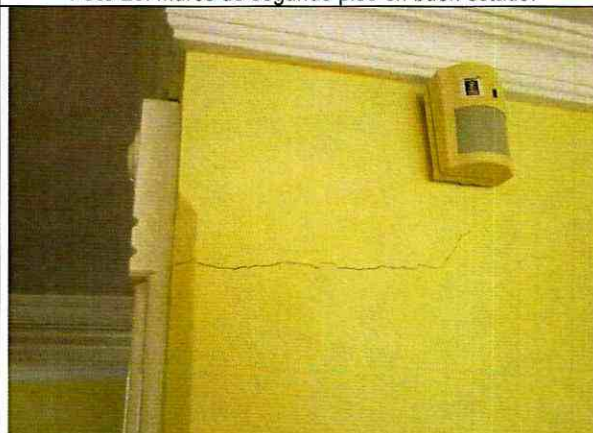
Foto 22. Agrietamiento en muro de segundo piso.

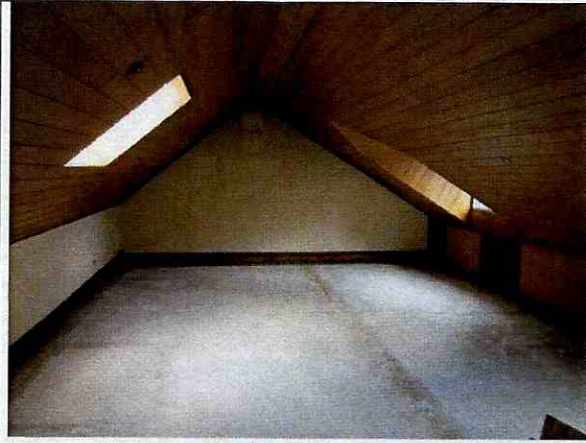
Foto 23. Vista general del altillo.

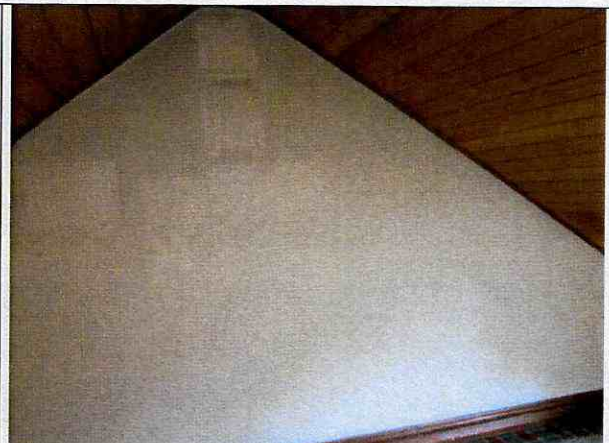
Foto 24. Muro sin evidencia de daño en el altillo.

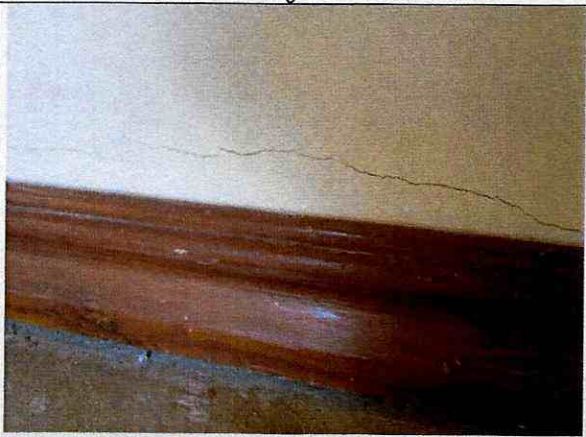
Foto 25. Fisura en la base del muro del altillo.

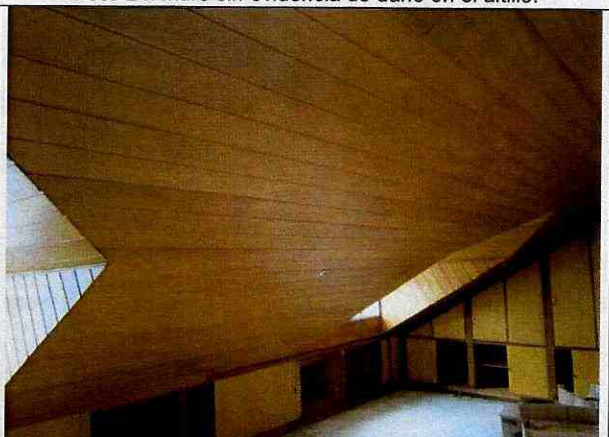
Foto 26. Cielo raso en madera sin daño visible.

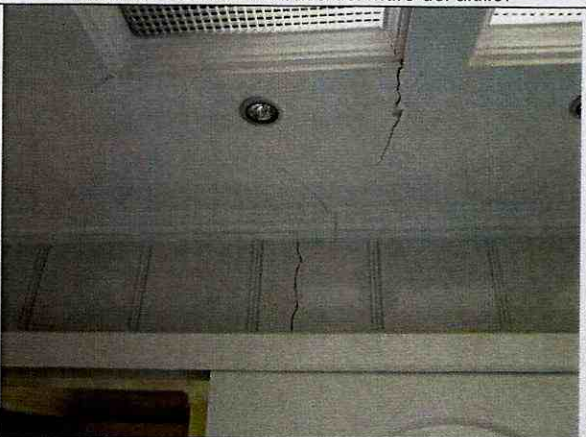
Foto 27. Daño por agrietamiento en dintel y cielo raso.

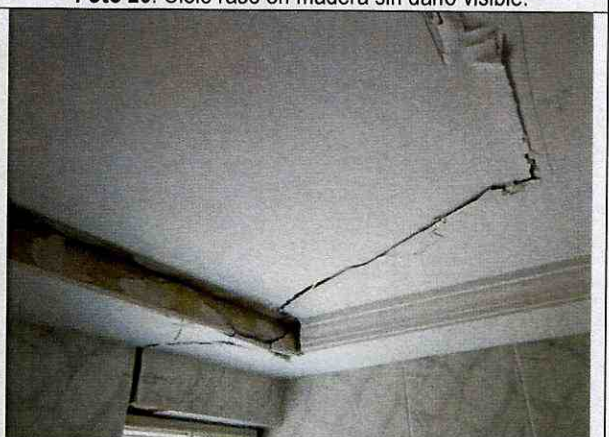
Foto 28. Agrietamiento en cielo raso bajo el entrepiso.

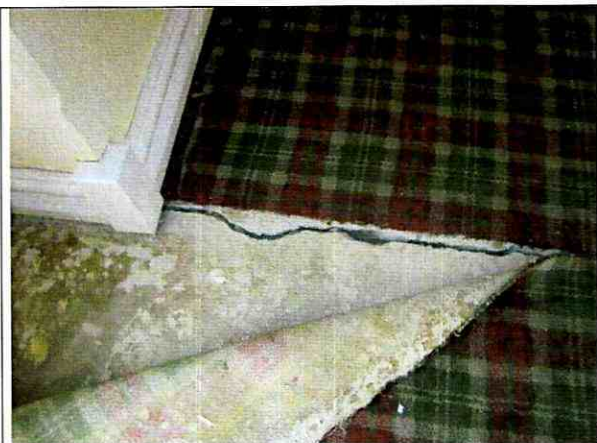
Foto 29. Separación de la junta entre placas de entripiso.

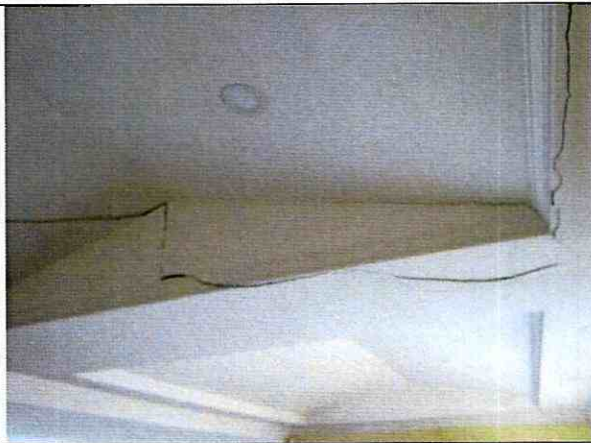
Foto 30. Daño por grietas en el cielo raso.

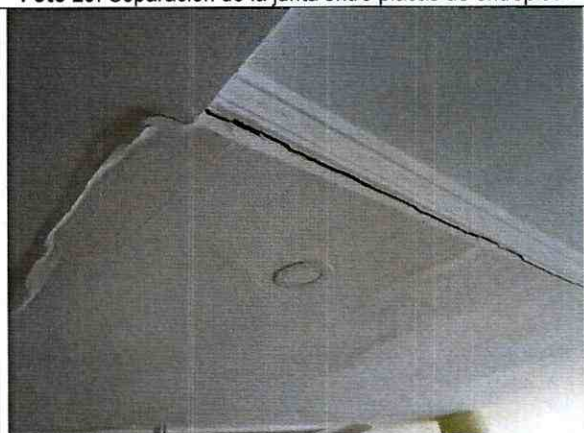
Foto 31. Separación de las láminas del cielo raso.

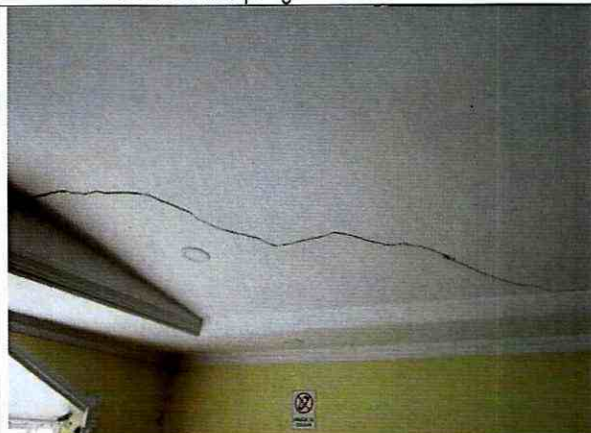
Foto 32. Deformación y grietas en el cielo raso.

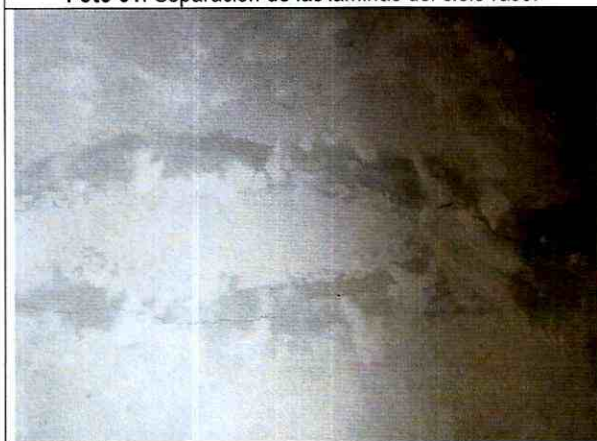
Foto 33. Fisuras en el entripiso del nivel del altílo.

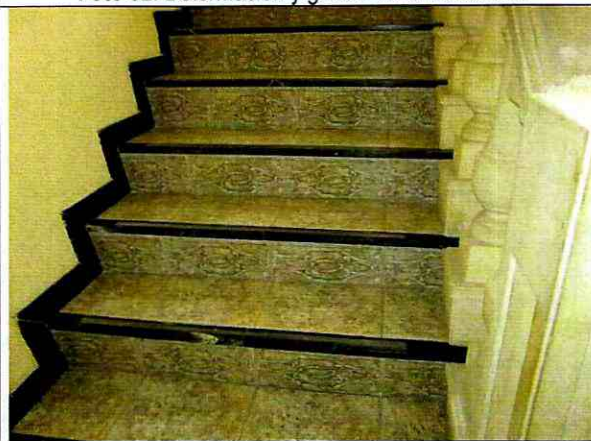
Foto 34. Escaleras en buenas condiciones, algunas fisuras.

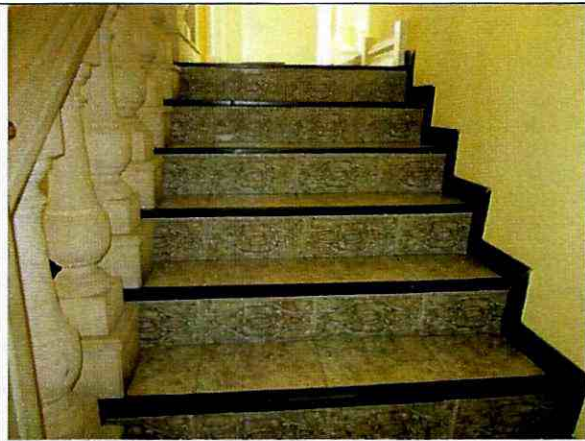
Foto 35. Buen estado de las escaleras en concreto.

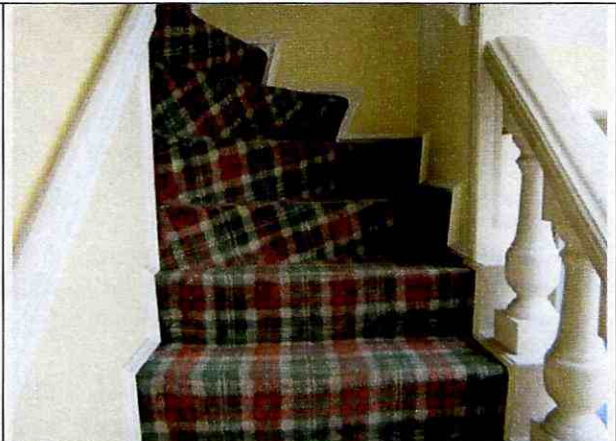
Foto 36. Escaleras de segundo a attillo sin daño visible.

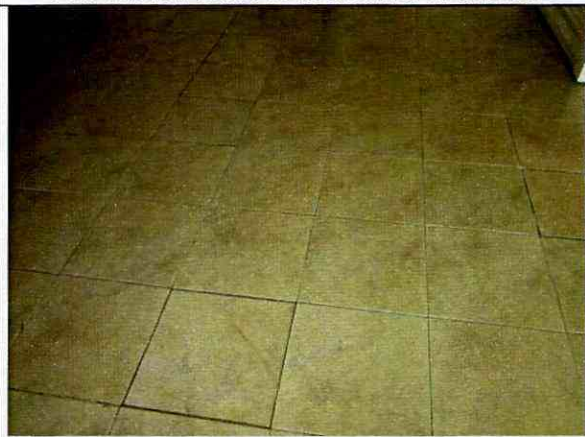
Foto 37. Placa de piso en buen estado, algunas fisuras.

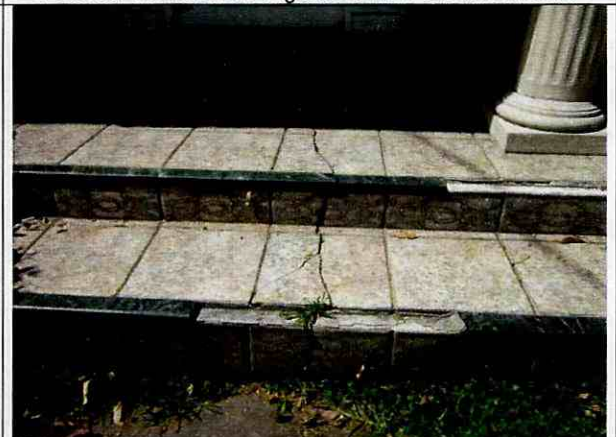
Foto 38. Agrietamiento y deformación de la placa de piso.
