<p>ALCALDÍA MAYOR DE BOGOTÁ D.C. AMBIENTE Instituto Distrital de Gestión de Riesgos y Cambio Climático</p>	<h2>CONCEPTO TÉCNICO DE AMENAZA RUINA</h2>	Código:	GPR-FT-06
		Versión:	05
		Fecha de actualización:	10/03/2016

1.1 CONCEPTO DE AMENAZA RUINA N° CAR:	2894
1.2 ÁREA:	Análisis de Riesgos y Efectos Cambio Climático
1.3 AREA FUNCIONAL:	Conceptos Técnicos para Proyectos Públicos
1.4 REFERENCIA CRUZADA RADICADO IDIGER:	2017ER13262
1.5 RESPUESTA OFICIAL No.	R0-97338

2.1 SOLICITANTE:	INSTITUTO DISTRITAL DE PATRIMONIO CULTURAL
2.2 LOCALIDAD:	(17) LA CANDELARIA
2.3 UPZ:	(94) LA CANDELARIA
2.4 BARRIO O SECTOR CATASTRAL:	CENTRO ADMINISTRATIVO
2.5 DIRECCIÓN:	CARRERA 4 No. 10 – 40
2.6 CHIP:	AAA0030NJCN
2.7 FECHA DE VISITA:	AGOSTO 15 DE 2017
2.8 POBLACIÓN BENEFICIADA:	1 Persona – 1 Familia
2.9 ÁREA (m2):	800 m ² (Aproximadamente)

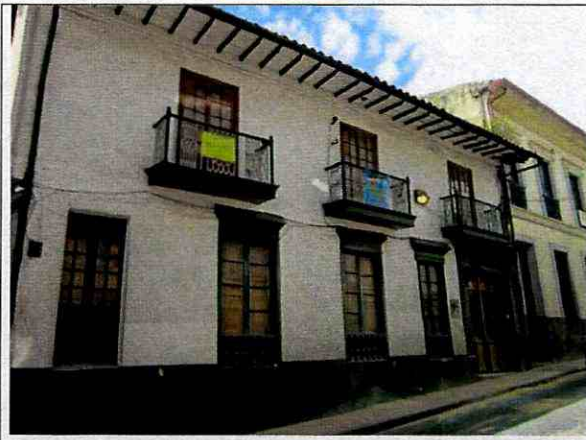
Foto 1. Fachada general del predio objeto del concepto.

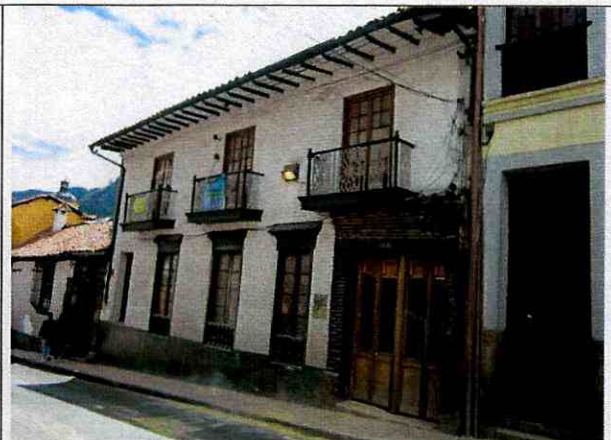
Foto 2. Fachada del inmueble sobre la carrera 4.

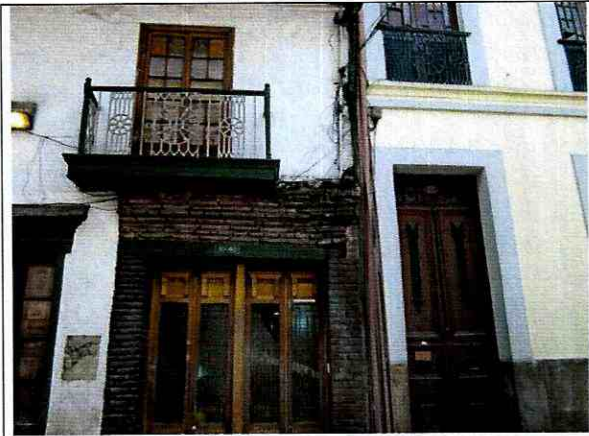
Foto 3. Leve deformación en muro de fachada.

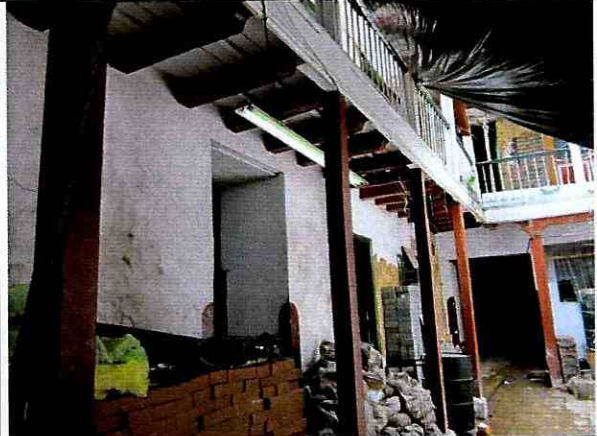
Foto 4. Aspecto del interior de la edificación.

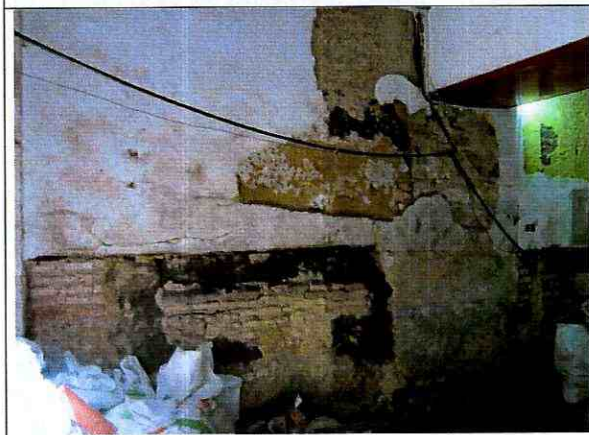
Foto 5. Intervención de muros de primer piso.

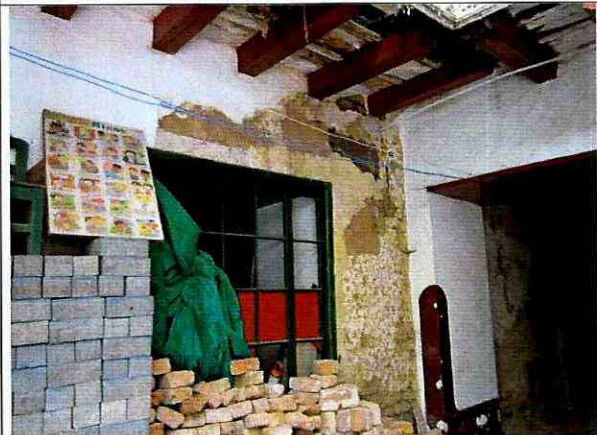
Foto 6. Muros de primer piso sector medio.

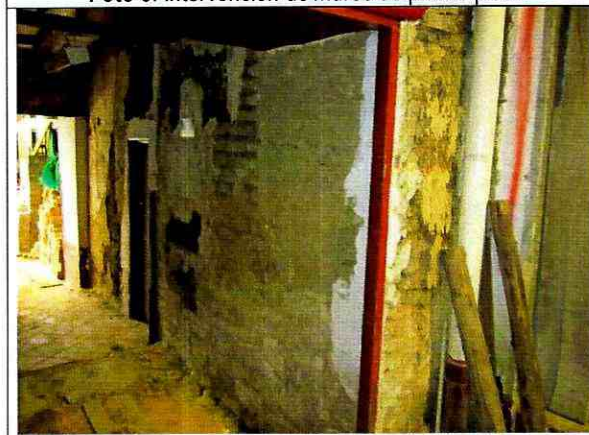
Foto 7. Retiro del revoque o pañete de los muros.

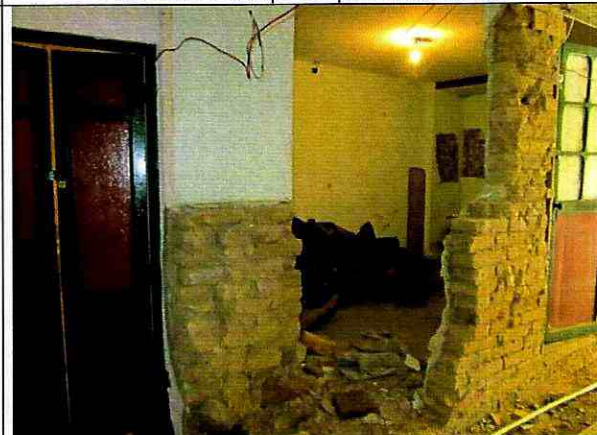
Foto 8. Demolición parcial de muro de primer piso.

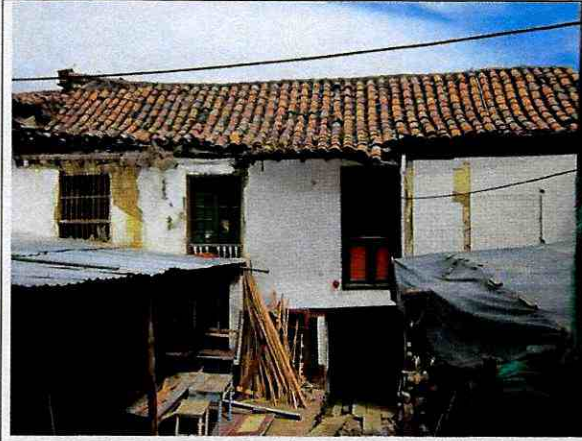
Foto 9. Muro posterior en mal estado de mantenimiento.

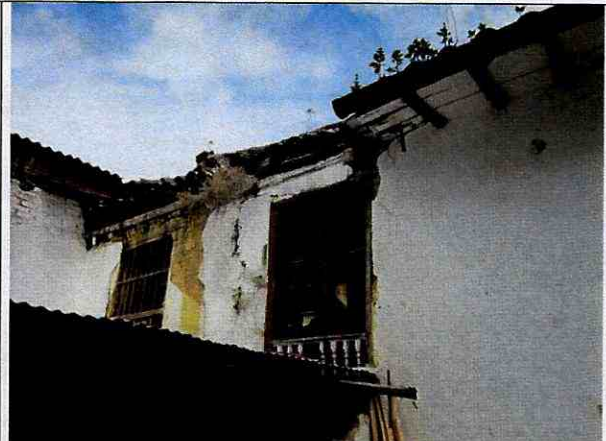
Foto 10. Daños en muro del sector posterior, daño severo.

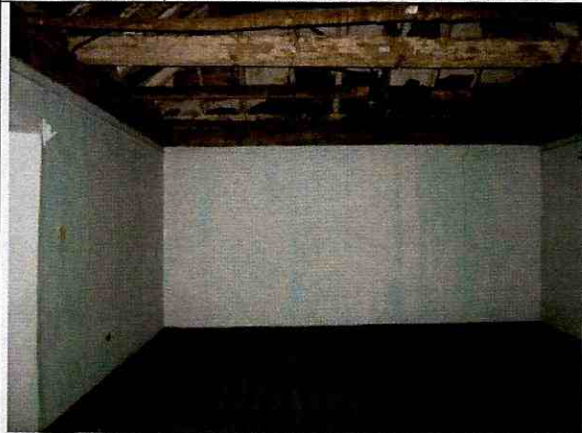
Foto 11. Muros de segundo piso, fisuras y grietas.

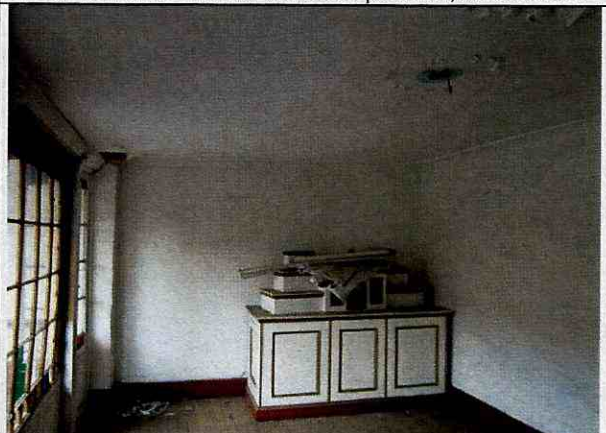
Foto 12. Muro de segundo piso con daño leve.

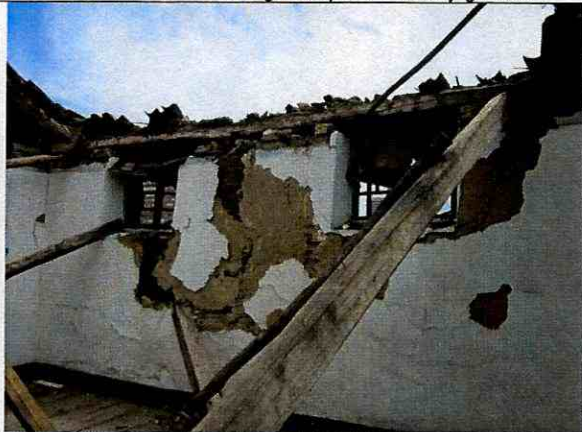
En general, los muros de la edificación presentan daño que va de leve a severo con presencia de agrietamientos, fracturas, desprendimientos de piezas de mampostería y el colapso parcial de un tramo del muro de lindero del costado norte en el segundo piso y de parte de la cubierta que soportaba dicho tramo de muro, se detectan condiciones de inestabilidad algunos de los muros y deterioro fuerte de carácter progresivo de los muros de algunos sectores. En varios de los muros de la edificación se ha retirado el revoque de mortero o pañete de recubrimiento. Los elementos de madera que soportan el entrepiso y la cubierta en el perímetro del patio interno presentan deterioro y leves deformaciones. El entrepiso tiene daño moderado, está en regulares condiciones de mantenimiento, se observan desprendimientos y deterioro de los listones de madera. Las escaleras se encuentran en regulares condiciones y presentan daño estructural leve. La cubierta presenta daño predominantemente moderado y algunas zonas con daño severo, se evidencian colapsos parciales, en varios sectores se observa deterioro fuerte de tejas y de los elementos de apoyo, se detecta deterioro de los elementos de madera de la estructura de soporte de la cubierta por acción de la humedad, agentes ambientales y biológicos, se presentan fallas funcionales permitiendo el ingreso del agua lluvia y aumentando el deterioro de los demás elementos de la edificación. El cielo raso presenta deterioro que va de moderado a severo, principalmente por exceso de humedad, se detectan deformaciones, fisuras, agrietamientos, desprendimientos y colapsos parciales. La cubierta en teja plástica del sector posterior no evidencia daños. La clasificación global del daño para esta edificación es fuerte y por lo tanto amenaza ruina.

Foto 13. Daño severo del muro de lindero del costado norte.

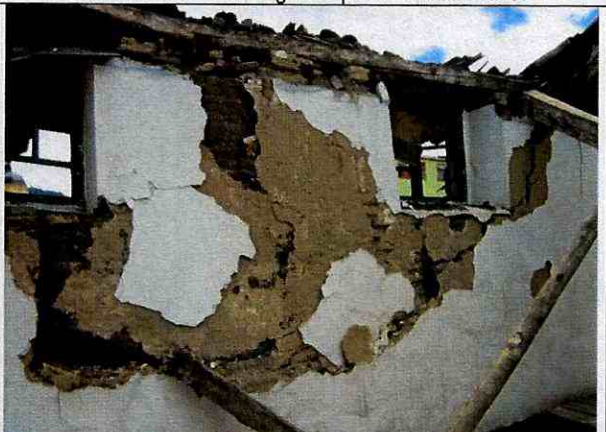
Foto 14. Condiciones de inestabilidad del muro norte.

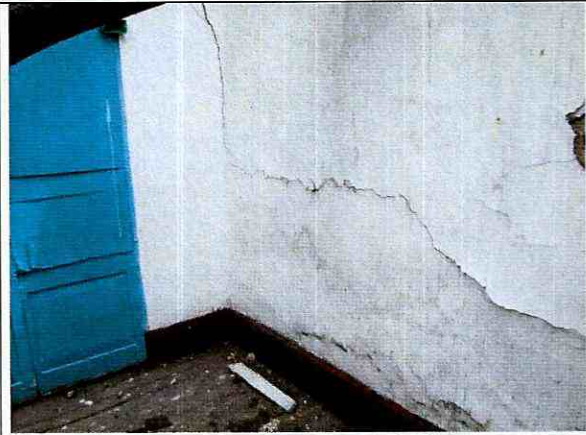
Foto 15. Agrietamiento en muro del segundo nivel.

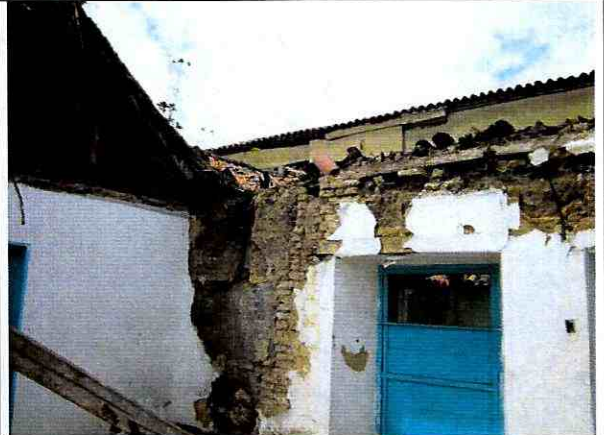
Foto 16. Deterioro y daño severo de muro del segundo piso.

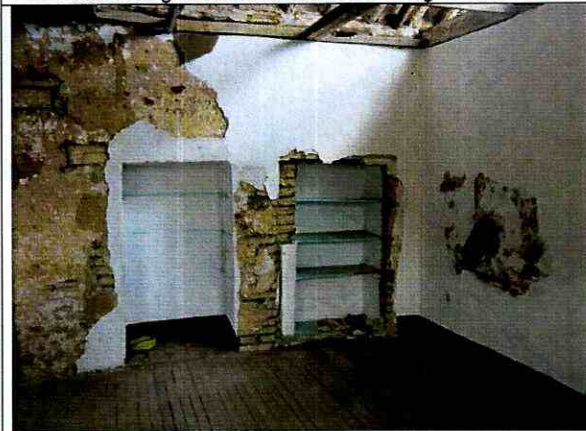
Foto 17. Muros con deterioro alto.

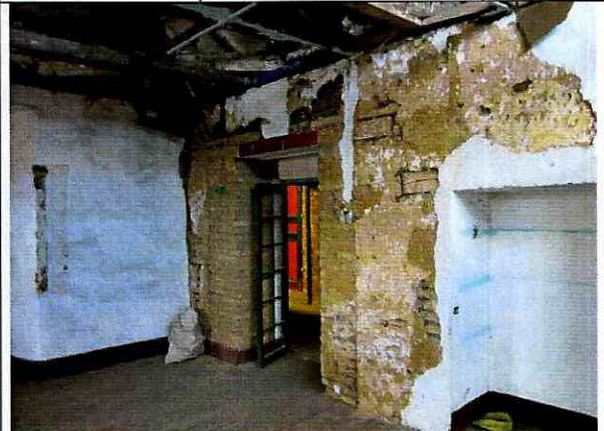
Foto 18. Deterioro de acabados por humedad y Fisuras.

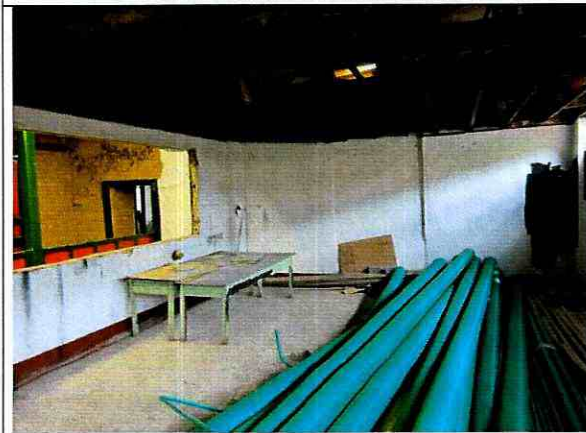
Foto 19. Muros de segundo piso con poco deterioro.

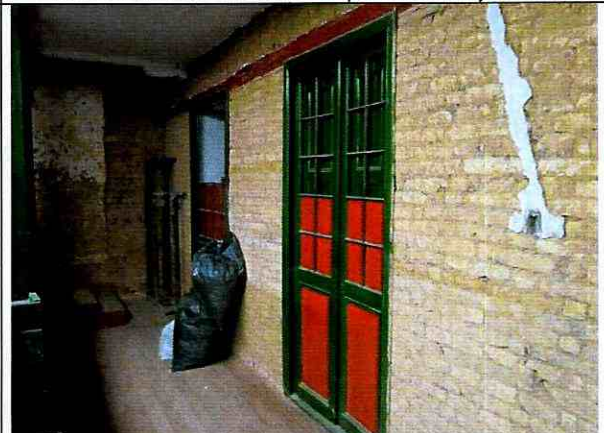
Foto 20. Retiro del pañete de muros de segundo nivel.

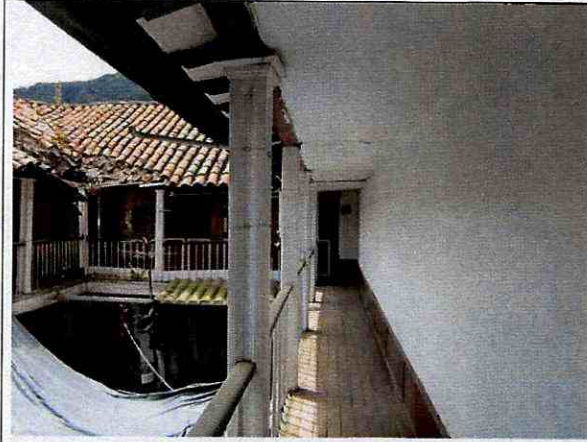
Foto 21. Estructura de madera de soporte de la cubierta.

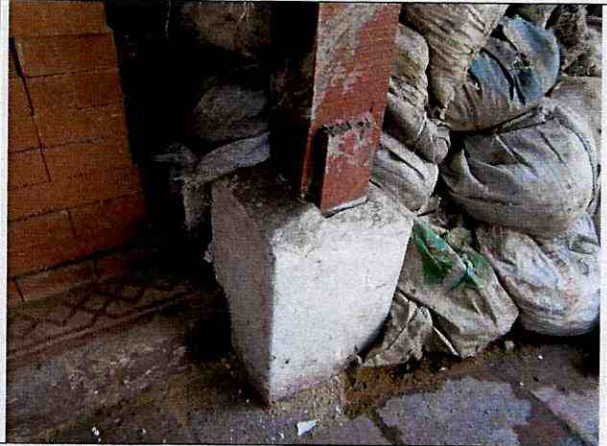
Foto 22. Apoyo de poste de madera, algunas fisuras.

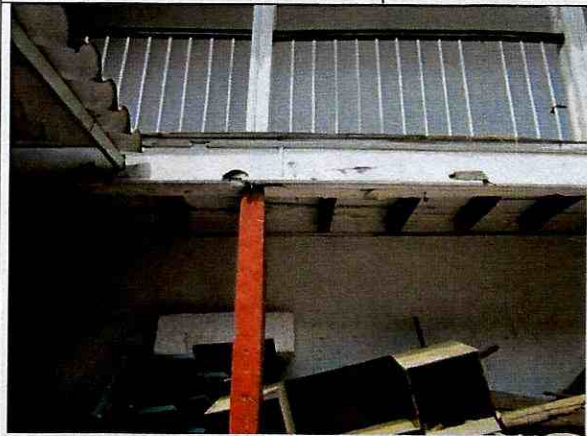
Foto 23. Leves deformaciones de los elementos de madera.

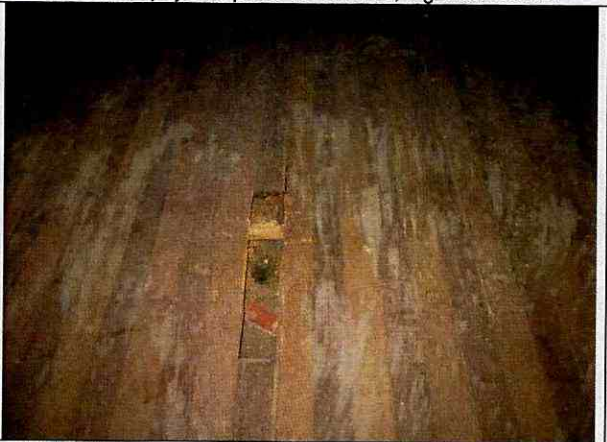
Foto 24. Entrepiso en madera con deterioro y daño leve.

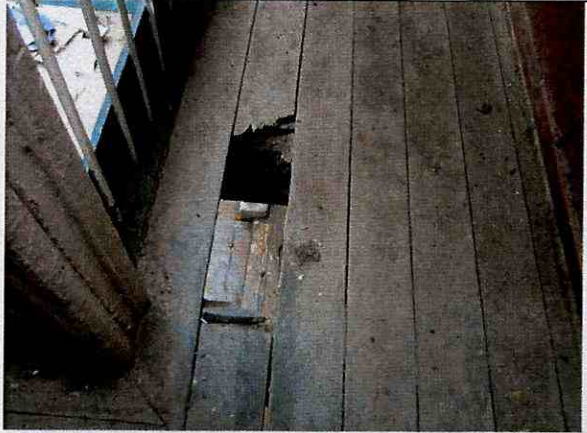
Foto 25. Rotura y desprendimiento de listones de madera.

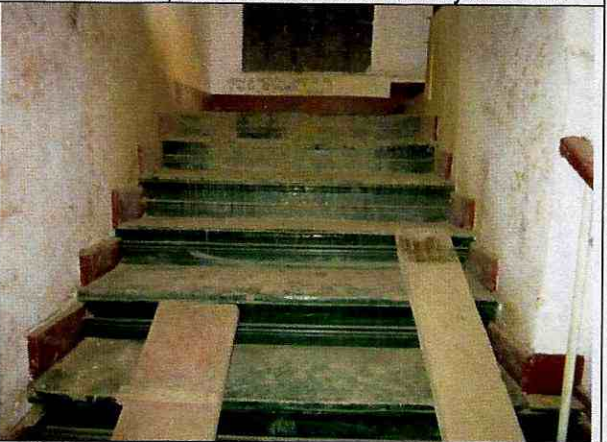
Foto 26. Escaleras de madera en buenas condiciones.

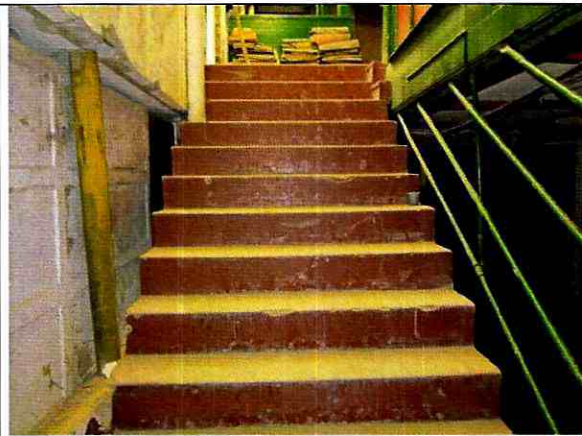
Foto 27. Daño leve de escaleras de concreto.

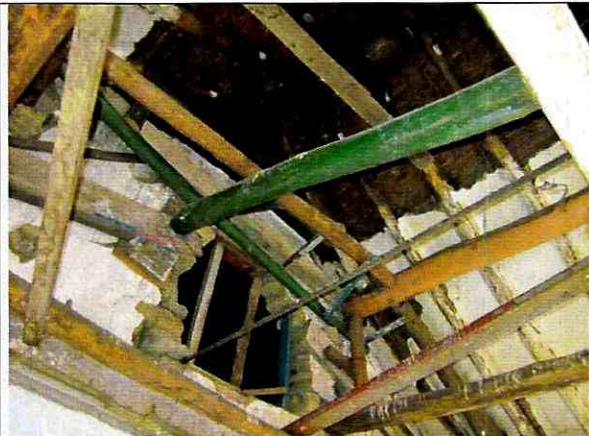
Foto 28. Deterioro de los elementos de cubierta.

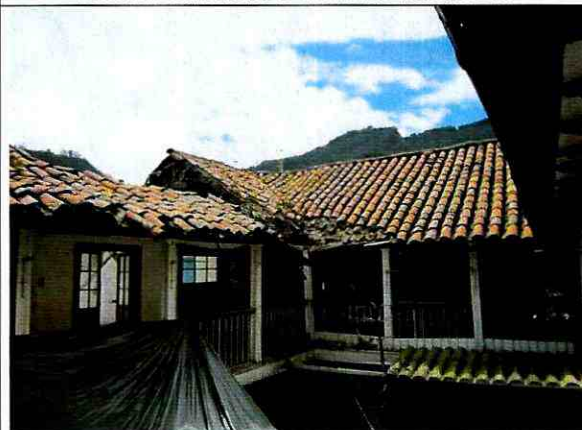
Foto 29. Deformaciones y colapso parcial de la cubierta.

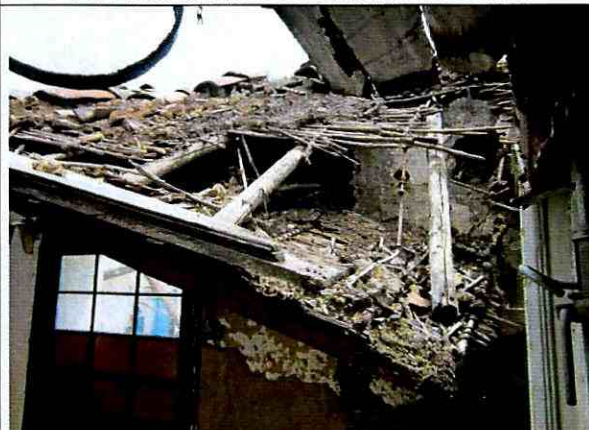
Foto 30. Daño severo, colapso parcial de la cubierta.

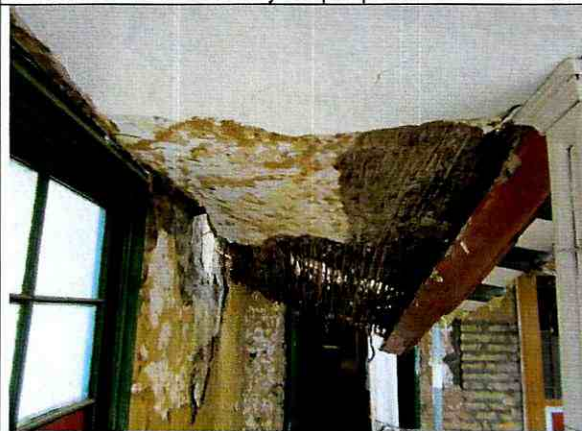
Foto 31. Desprendimiento de la cubierta y el cielo raso.

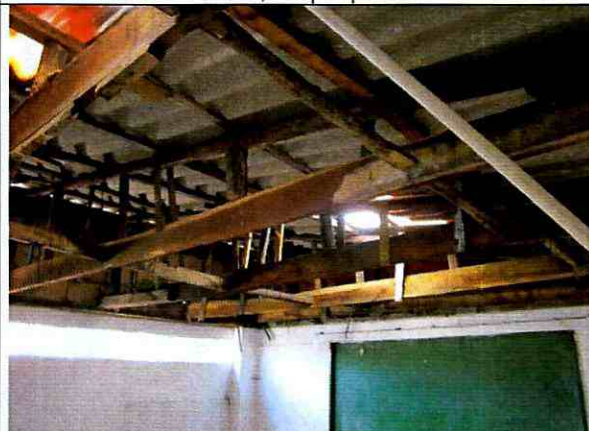
Foto 32. Sector de tejas de fibro cemento, daño leve.

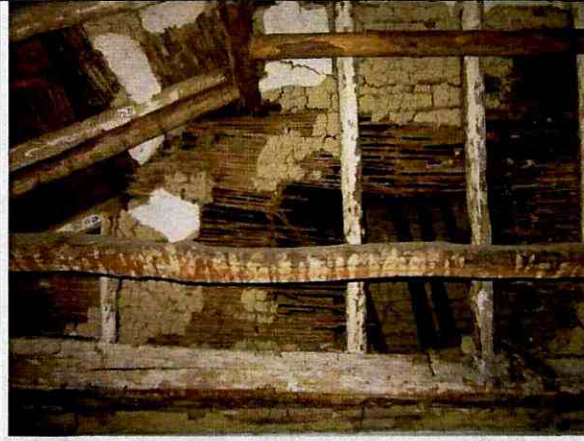
Foto 33. Desprendimientos del cielo raso bajo cubierta.

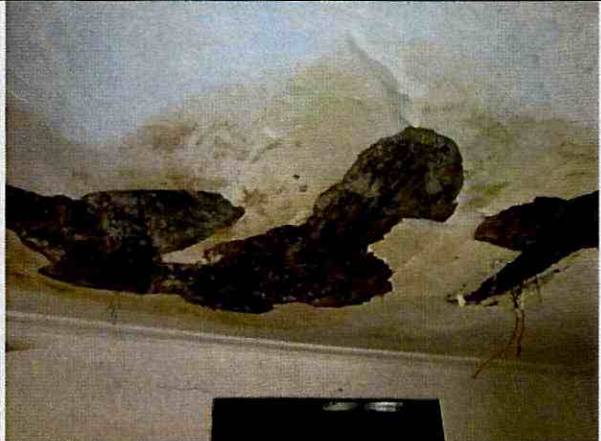
Foto 34. Daño por humedad en el cielo raso.

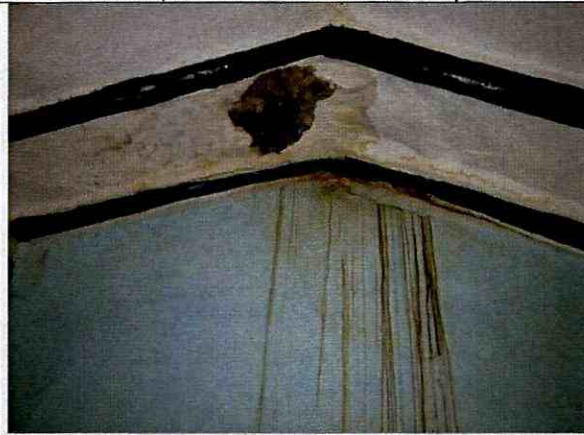
Foto 35. Deterioro fuerte del cielo raso, filtraciones de agua.

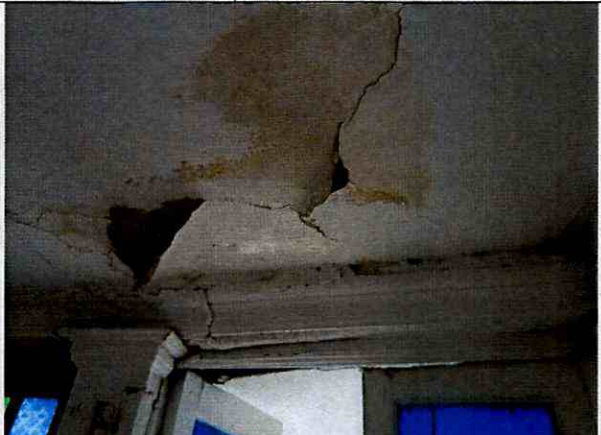
Foto 36. Deterioro progresivo por ingreso de agua lluvia.

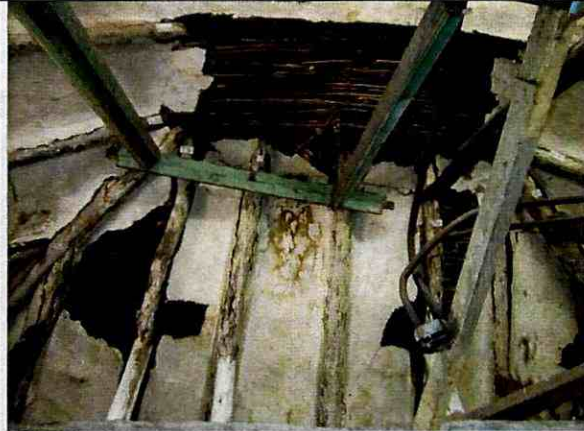
Foto 37. Deformación y desprendimiento del cielo raso.

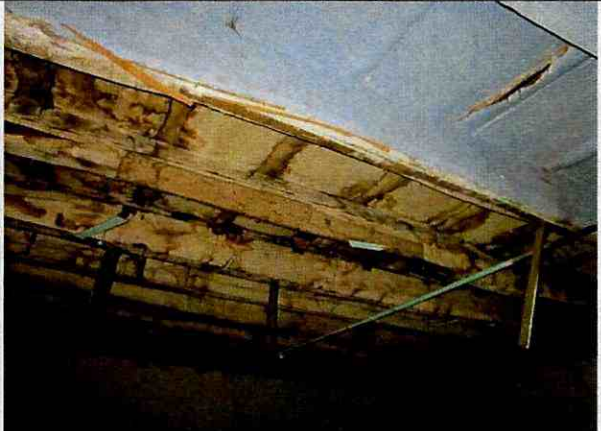
Foto 38. Deterioro de las vigas de madera.

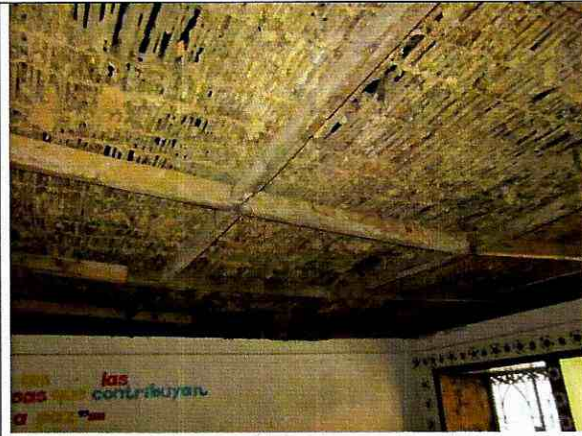
Foto 39. Cielo raso bajo entepiso parcialmente retirado.

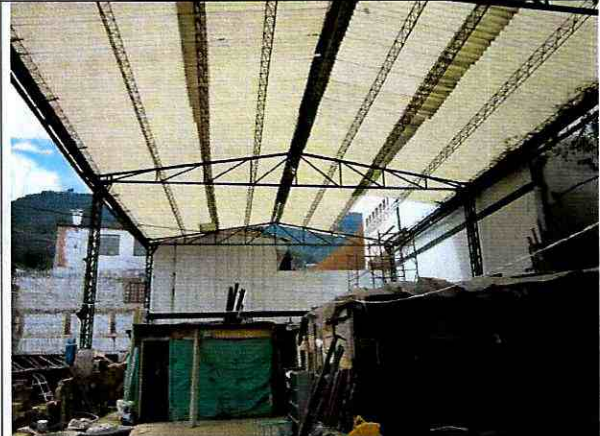
Foto 40. Cubierta en teja plástica del sector posterior.

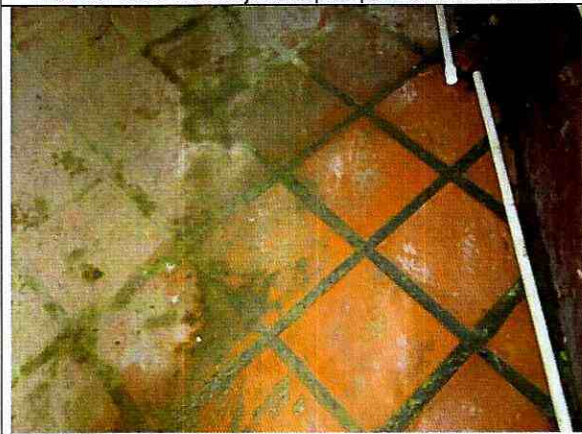
Foto 41. Acabados de la placa de piso, deterioro, sin daño.

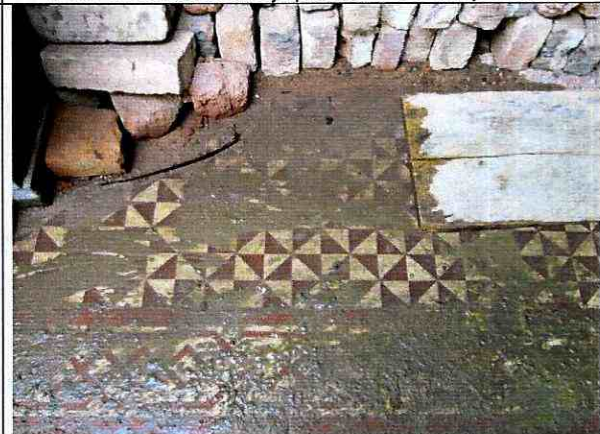
Foto 42. Placa de piso daño leve a moderado.
