<p>ALCALDÍA MAYOR DE BOGOTÁ D.C. AMBIENTE Instituto Distrital de Gestión de Riesgos y Cambio Climático</p>	<h2>CONCEPTO TÉCNICO DE AMENAZA RUINA</h2>	Código:	<b>GPR-FT-06</b>
		Versión:	<b>05</b>
		Fecha de actualización:	<b>10/03/2016</b>

1.1 CONCEPTO DE AMENAZA RUINA N° CAR:	2897
1.2 ÁREA:	Análisis de Riesgos y Efectos Cambio Climático
1.3 AREA FUNCIONAL:	Conceptos Técnicos para Proyectos Públicos
1.4 REFERENCIA CRUZADA RADICADO IDIGER:	2017ER15406
1.5 RESPUESTA OFICIAL No.	R0-97670

2.1 SOLICITANTE:	INSPECCION 7 A DISTRITAL DE POLICIA
2.2 LOCALIDAD:	(7) BOSA
2.3 UPZ:	(49) APOGEO
2.4 BARRIO O SECTOR CATASTRAL:	OLARTE
2.5 DIRECCIÓN:	CALLE 57 H SUR No. 72 D – 26
2.6 CHIP:	AAA0048ZOPA
2.7 FECHA DE VISITA:	SEPTIEMBRE 15 DE 2017
2.8 POBLACIÓN BENEFICIADA:	21 Personas – 7 Familias
2.9 ÁREA (m2):	800 m <sup>2</sup> (Aproximadamente)

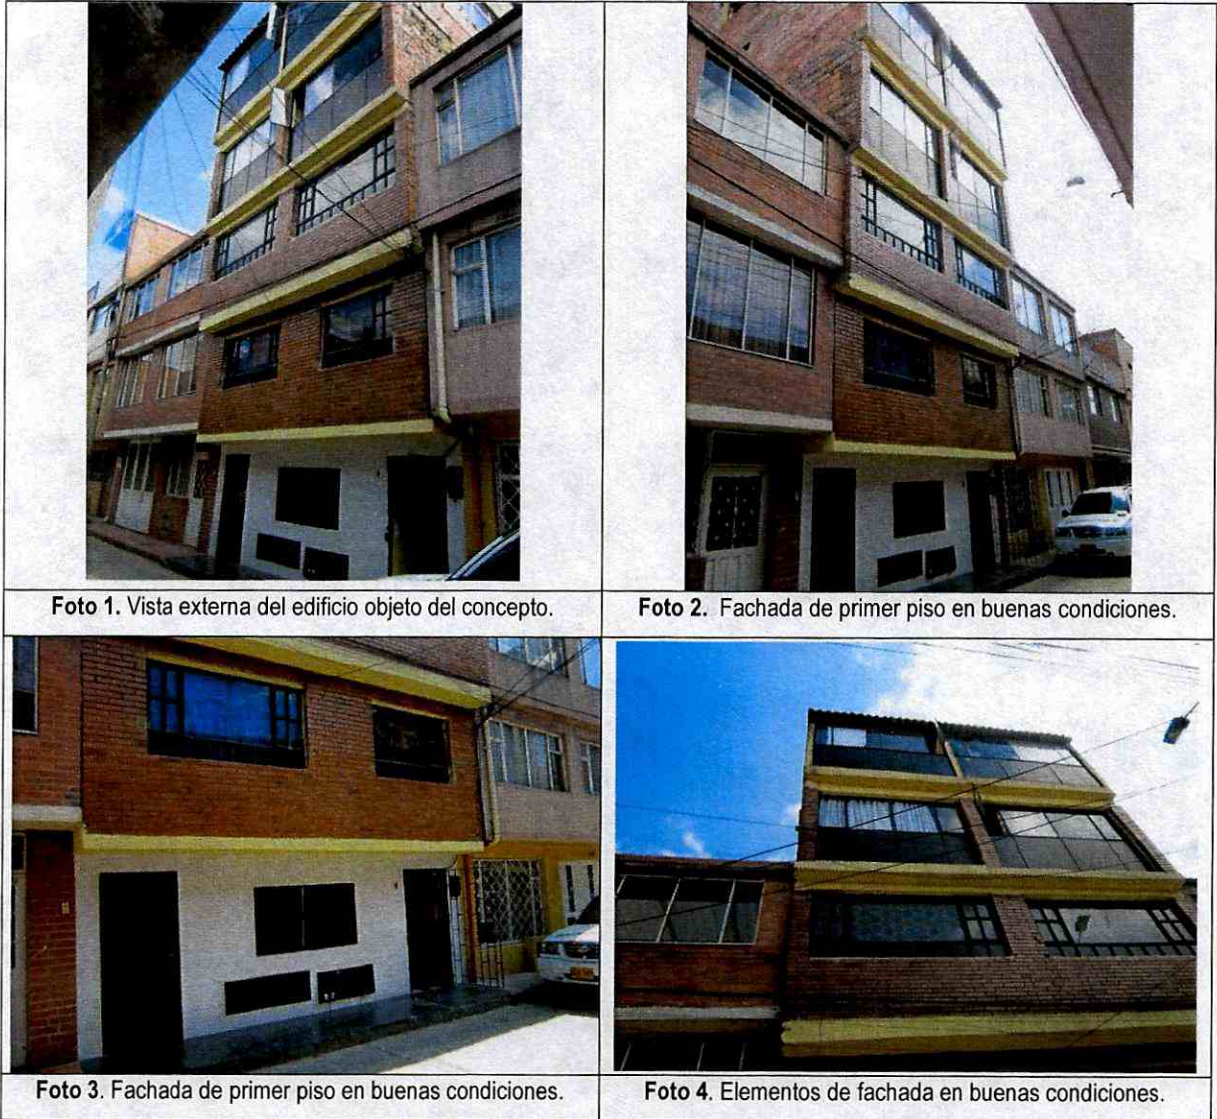
La edificación objeto de la visita tiene siete pisos, los dos niveles superiores no se observan desde el frente del inmueble debido a que están retrocedidos de la fachada. Desde el exterior se observa que la estructura principal es de muros de mampostería simple sin reforzar ni confinar de bloque hueco de perforación horizontal, no se identifican otros elementos estructurales. Los entresijos están constituidos por placas macizas de concreto reforzado. Las divisiones internas están conformadas por muros de mampostería de bloque de arcilla cocida. La cubierta es liviana y está constituida por tejas de fibro cemento y metálicas. Las escaleras que se alcanzan a observar desde el sector externo, están construidas en concreto reforzado. El muro de fachada tiene acabados de mampostería a la vista desde el segundo piso, en el primer piso está enchapado con baldosa cerámica, los muros internos están pañetados y pintados. Las características de la edificación se pueden apreciar en el registro fotográfico.

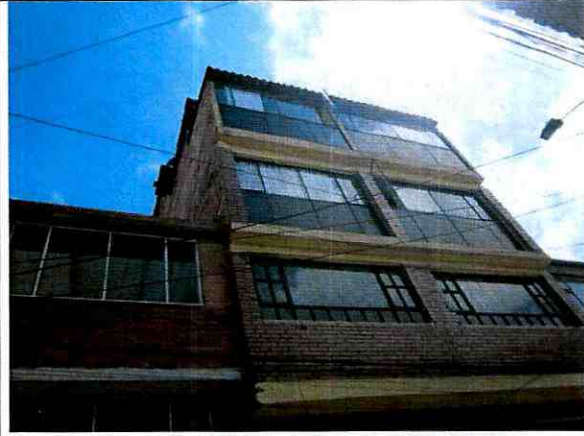
**Foto 5.** No se identifican afectaciones, externamente.

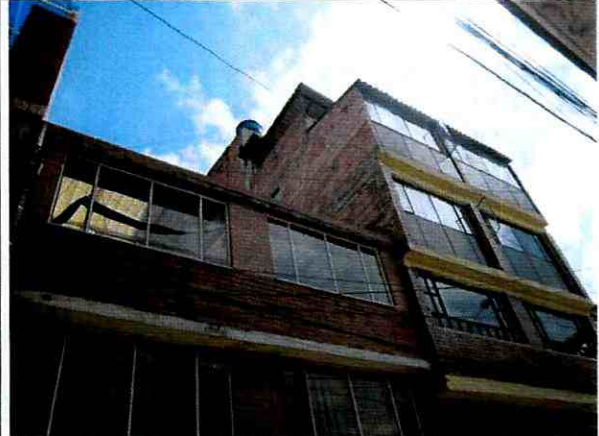
La edificación se encuentra en buenas condiciones de mantenimiento, no se evidencian problemas de estabilidad general del edificio. Los muros de mampostería externos no evidencian daños, no se detectan fisuras ni grietas. Las placas de concreto visibles de los entresijos no evidencian afectaciones. El tramo de escaleras que se observa desde el exterior no presenta daño estructural, se encuentra en buen estado. La cubierta está en buenas condiciones, no se detectan evidencias de daño funcional ni estructural. Los pisos no presentan daños ni deformaciones. Los acabados de muros y pisos que se alcanzan a ver desde el exterior presentan buen estado, se detecta deterioro leve. La clasificación global del daño para esta edificación es ninguno y por lo tanto no amenaza ruina. Es de resaltar que externamente no se identifican elementos estructurales diferentes a los muros de mampostería simple, el cual no es un sistema estructural adecuado para una edificación de esa altura y esa cantidad de niveles, por tanto no garantiza la estabilidad de la edificación ante cargas laterales como las inducidas por un sismo.

**Foto 6.** En el muro occidental no se detectan elementos estructurales del sistema de resistencia sísmica.

- Realizar, como medida preventiva no obligatoria, un estudio de vulnerabilidad sísmica estructural que establezca la capacidad de la edificación para resistir las cargas inducidas por un sismo y que determine las actividades a desarrollar para reducir su vulnerabilidad ante este tipo de cargas. Esta recomendación se hace teniendo en cuenta que no se identificó en la edificación una estructura que constituya un sistema adecuado de resistencia sísmica acorde con el estado del arte de la ingeniería estructural y la normatividad vigente

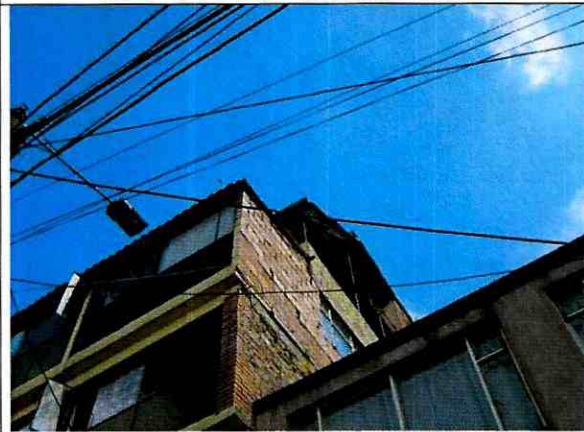
**Foto 7.** En el muro del costado oriental no se observan elementos estructurales adecuados.

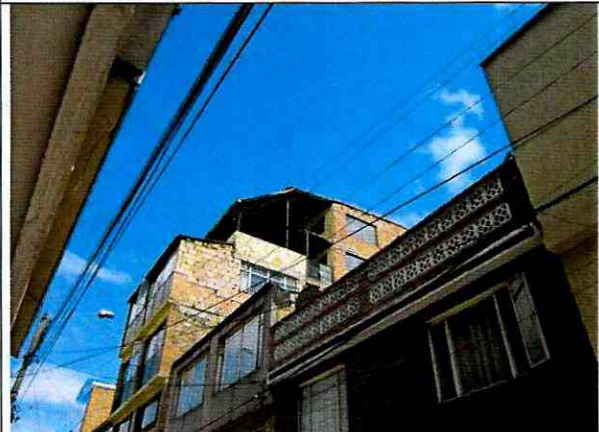
**Foto 8.** Los niveles sexto y séptimo están retrocedidos de la fachada.
