<p>ALCALDÍA MAYOR DE BOGOTÁ D.C. AMBIENTE Instituto Distrital de Gestión de Riesgos y Cambio Climático</p>	CONCEPTO TÉCNICO DE AMENAZA RUINA	Código:	GPR-FT-06
		Versión:	05
		Fecha de actualización:	10/03/2016

1.1 CONCEPTO DE AMENAZA RUINA N° CAR:	2900
1.2 ÁREA:	Análisis de Riesgos y Efectos Cambio Climático
1.3 AREA FUNCIONAL:	Conceptos Técnicos para Proyectos Públicos
1.4 REFERENCIA CRUZADA RADICADO IDIGER:	2017ER15759
1.5 RESPUESTA OFICIAL No.	R0-97844

2.1 SOLICITANTE:	ALCALDIA LOCAL DE SAN CRISTOBAL
2.2 LOCALIDAD:	(4) SAN CRISTOBAL
2.3 UPZ:	(32) SAN BLAS
2.4 BARRIO O SECTOR CATASTRAL:	SANTA INES SUR
2.5 DIRECCIÓN:	CARRERA 5 ESTE No. 27 A - 47 SUR
2.6 CHIP:	AAA0003AWMR
2.7 FECHA DE VISITA:	SEPTIEMBRE 15 DE 2017
2.8 POBLACIÓN BENEFICIADA:	1 Persona - 1 Familia
2.9 ÁREA (m ²):	100 m ² (Aproximadamente)

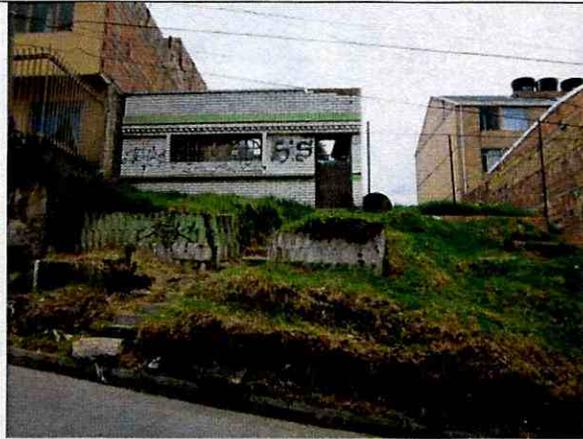
Foto 1. Fachada de la edificación objeto del concepto.

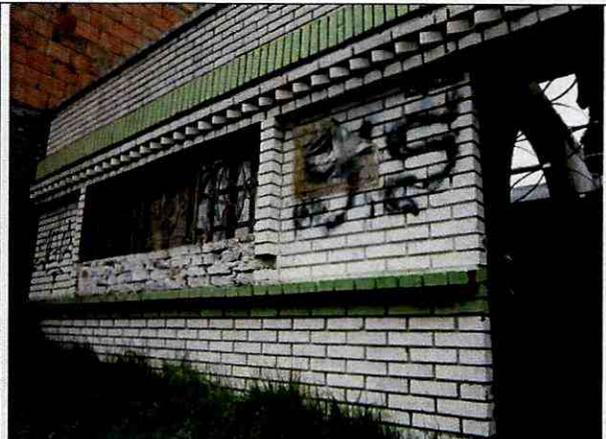
Foto 2. Muro de fachada en buenas condiciones.

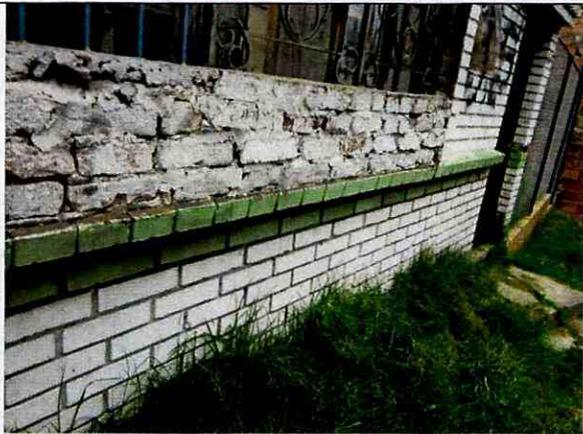
Foto 3. Crecimiento de vegetación en el sector frontal.

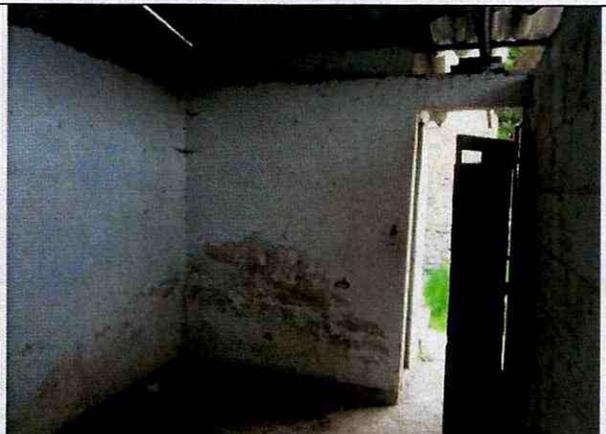
Foto 4. Muros internos buenas condiciones, humedad.

- Reparar el arco en mampostería que presenta fisuras
- Restablecer la cubierta en las áreas que ha sido retirada y desarrollar las labores necesarias para impedir el exceso de humedad de los muros y contrarrestar el deterioro de sus acabados
- Reparar o reemplazar los elementos de contención de tierras y la escalera sobre terreno del sector frontal de la edificación
- Realizar labores de mantenimiento general, periódicamente, a todos los elementos que conforman la edificación, para prevenir y contrarrestar el deterioro y evitar posibles colapsos parciales de elementos estructurales y no estructurales

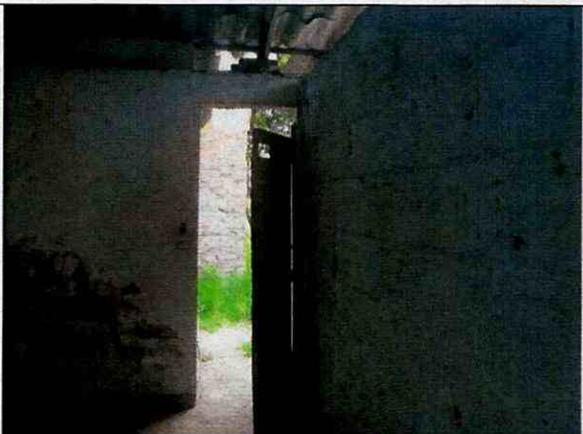
Foto 5. Muros y elementos internos sin afectaciones.

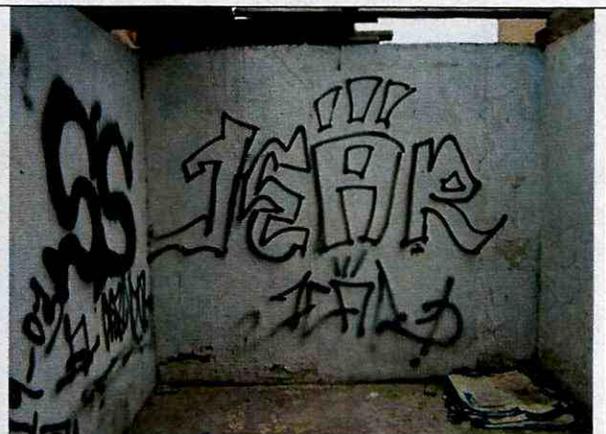
Foto 6. Muros internos sin evidencia de daños.

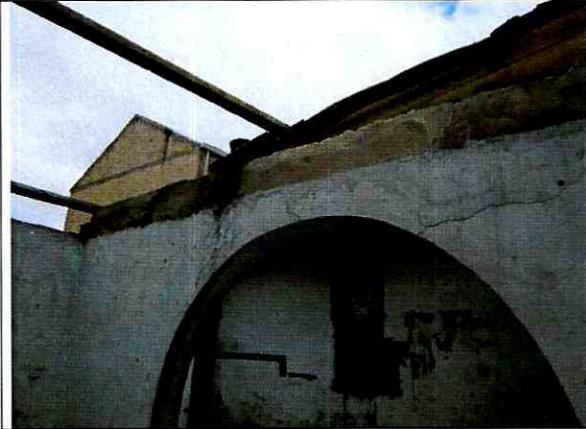
Foto 7. Fisuras en arco de muros internos.

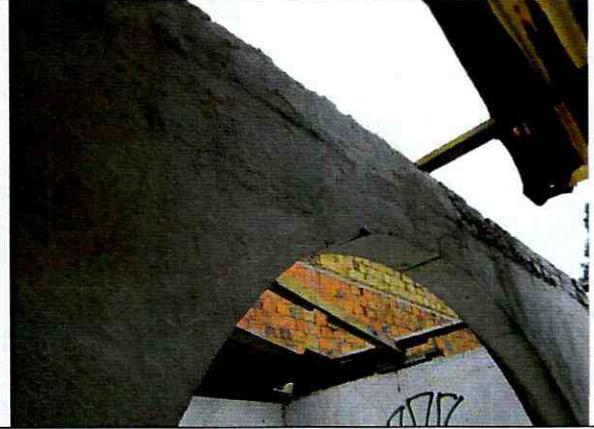
Foto 8. Fisuras y deterioro incipiente en arco.

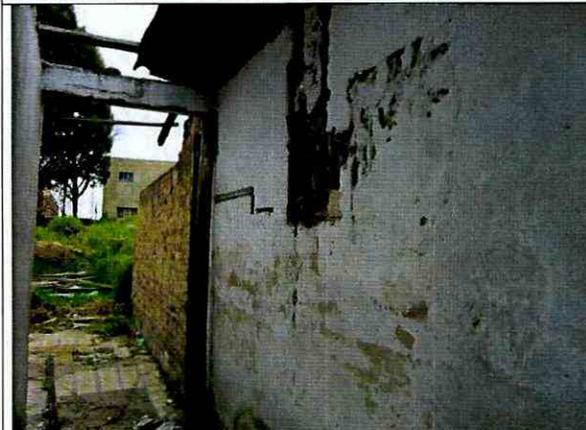
Foto 9. Deterioro incipiente de acabados de muros.

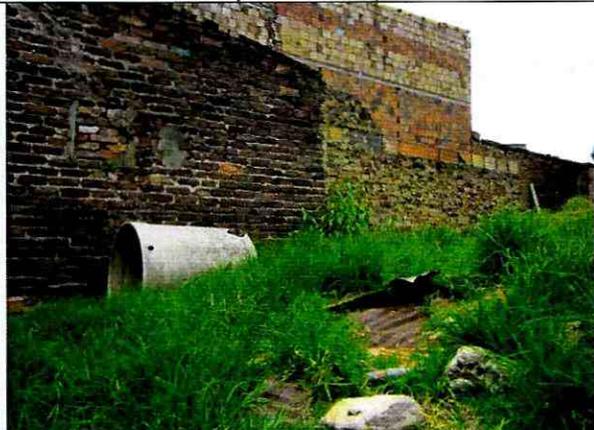
Foto 10. Muro lateral sin daño visible.

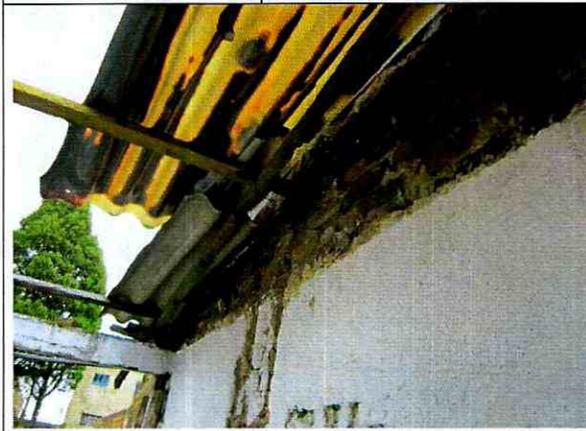
Foto 11. Cubierta en tejas, desplazamientos y roturas.

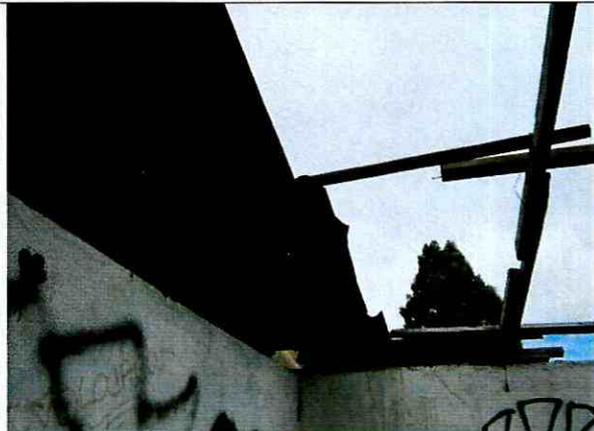
Foto 12. Cubierta liviana parcialmente retirada.

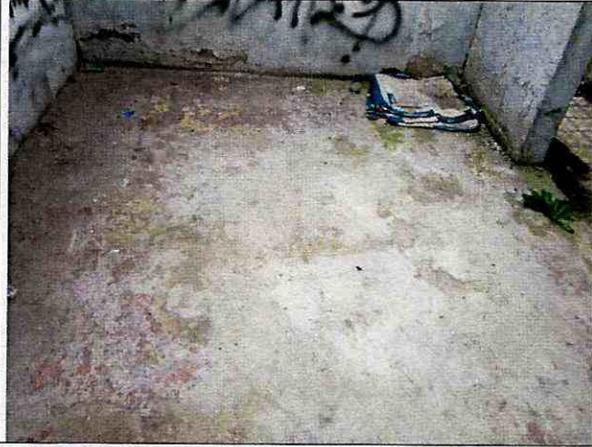
Foto 13. Placa de piso sin daño, deterioro del acabado.

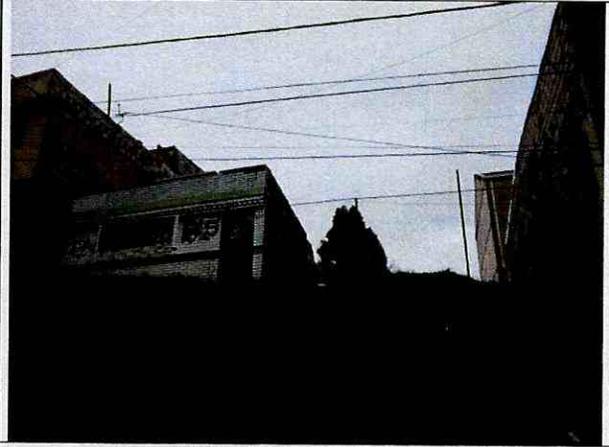
Foto 14. Pendiente en el sector frontal.

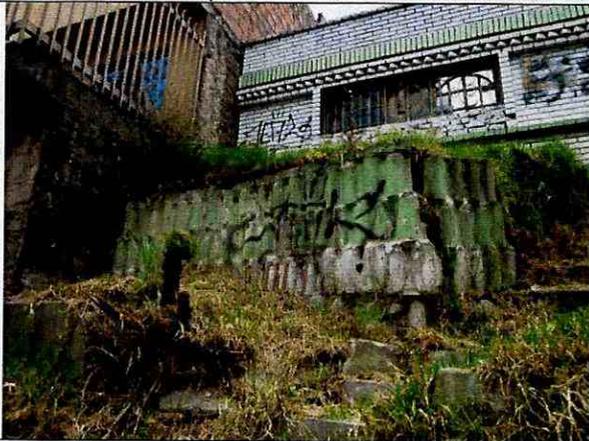
Foto 15. Elementos de contención de tierras.

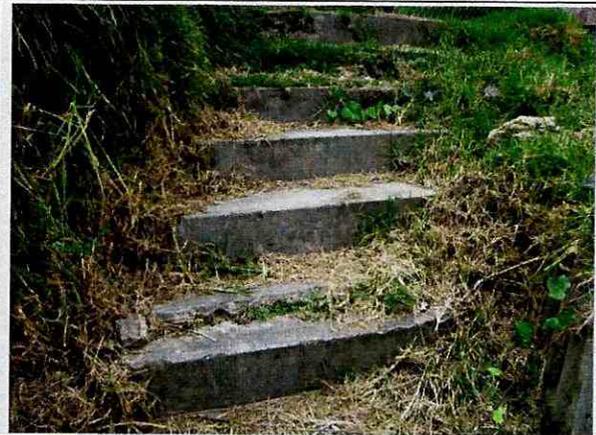
Foto 16. Escaleras sobre terreno, fractura.

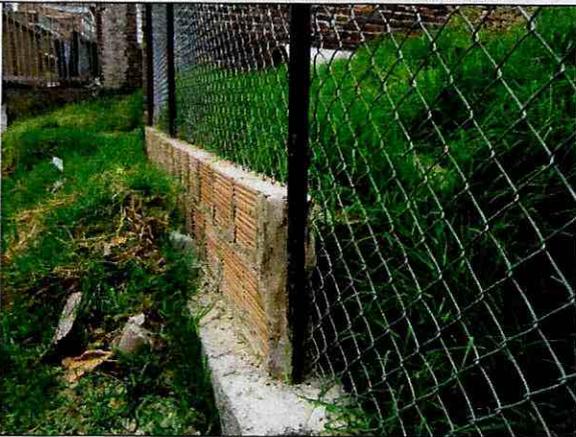
Foto 17. Elementos de cerramiento en malla, buen estado.

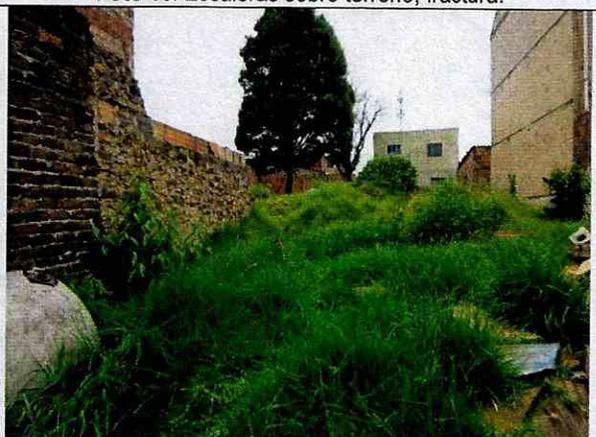
Foto 18. Gran parte del lote sin construcción.
