<p>ALCALDÍA MAYOR DE BOGOTÁ D.C. AMBIENTE Instituto Distrital de Gestión de Riesgos y Cambio Climático</p>	<h2>CONCEPTO TÉCNICO DE AMENAZA RUINA</h2>	Código:	<b>GPR-FT-06</b>
		Versión:	<b>05</b>
		Fecha de actualización:	<b>10/03/2016</b>

1.1 CONCEPTO DE AMENAZA RUINA N° CAR:	2902
1.2 ÁREA:	Análisis de Riesgos y Efectos Cambio Climático
1.3 AREA FUNCIONAL:	Conceptos Técnicos para Proyectos Públicos
1.4 REFERENCIA CRUZADA RADICADO IDIGER:	2017ER16416
1.5 RESPUESTA OFICIAL No.	R0-98062

2.1 SOLICITANTE:	ALCALDIA LOCAL DE SANTA FE
2.2 LOCALIDAD:	(3) SANTA FE
2.3 UPZ:	(95) LAS CRUCES
2.4 BARRIO O SECTOR CATASTRAL:	LAS CRUCES
2.5 DIRECCIÓN:	CALLE 1 C No. 6 – 26
2.6 CHIP:	AAA0032WSCN
2.7 FECHA DE VISITA:	OCTUBRE 5 DE 2017
2.8 POBLACIÓN BENEFICIADA:	1 Persona – 1 Familia
2.9 ÁREA (m2):	100 m <sup>2</sup> (Aproximadamente)

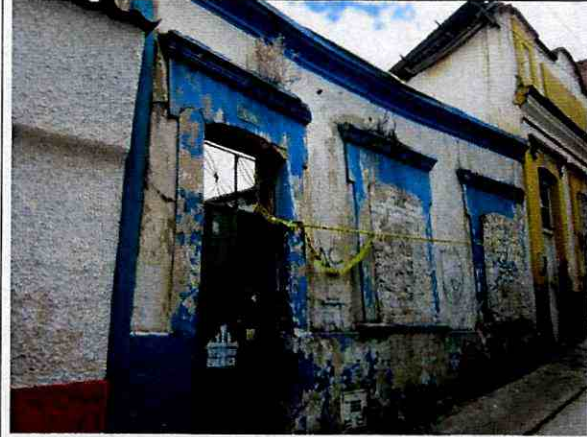
Foto 1. Fachada del inmueble visitado.

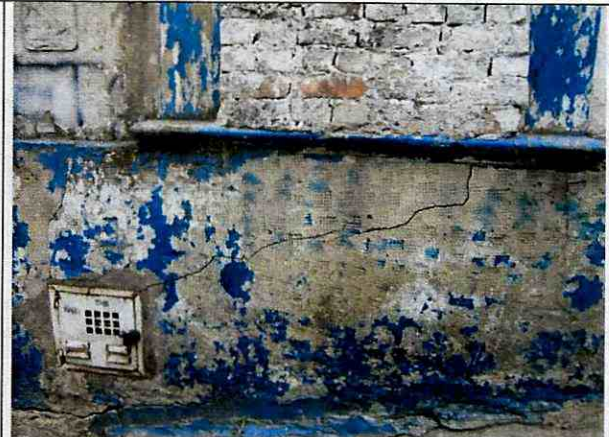
Foto 2. Grietas diagonales en la parte baja de la fachada.

- Demoler el muro de fachada y cerramiento sobre la Calle 1 C o costado sur del predio, que presenta daño severo y evidencias de inestabilidad, esta actividad debe ejecutarse de inmediato

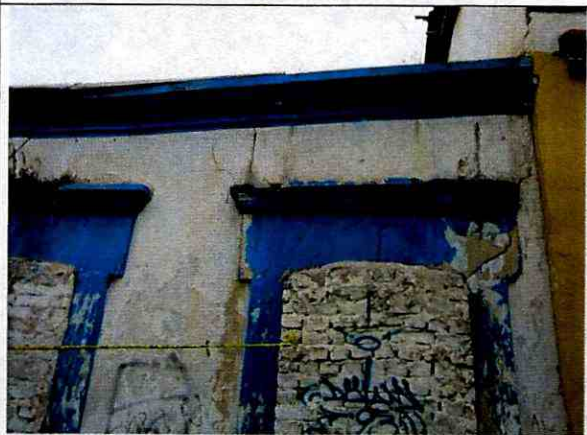
Foto 3. Fisuras y grietas en la parte superior del muro.

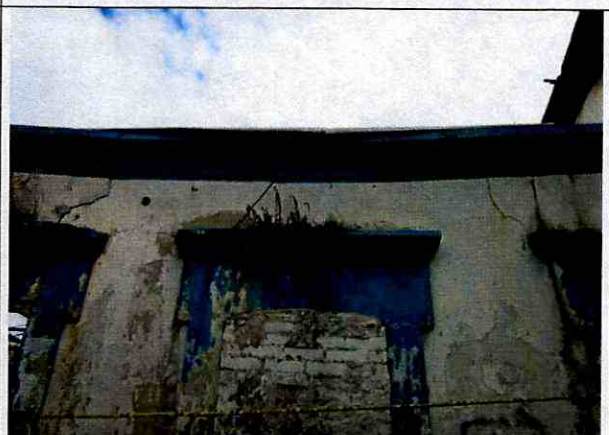
Foto 4. Grietas y deformación del sector central.

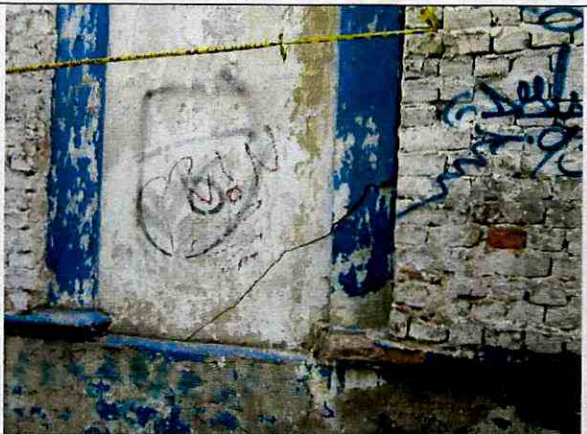
Foto 5. Grietas y deterioro de los acabados.

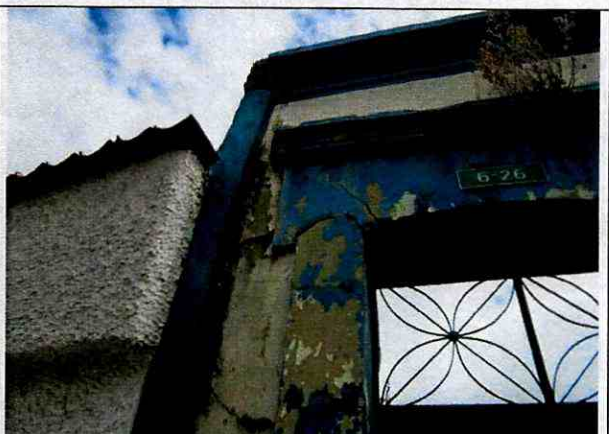
Foto 6. Agrietamiento en el extremo occidental.

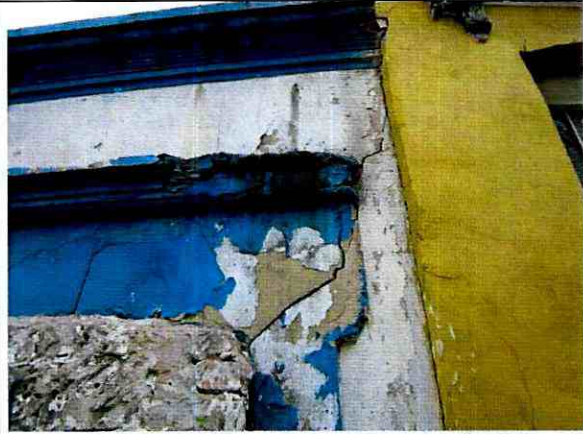
**Foto 7.** Agrietamiento en el extremo oriental del muro.

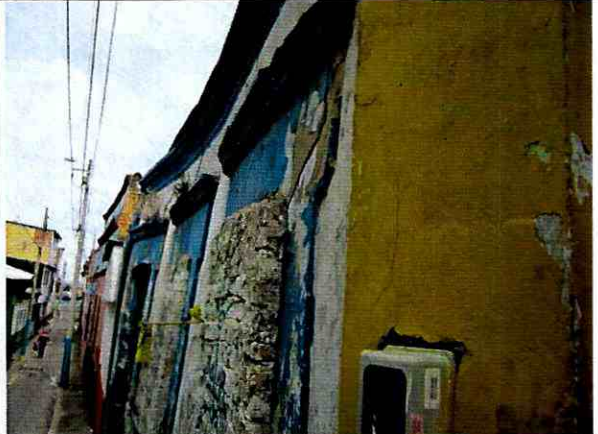
En general el muro de cerramiento y fachada del predio visitado presenta daño severo y evidencias de inestabilidad. Se detectan algunas fisuras, agrietamientos y fracturas, es evidente la pérdida de verticalidad del muro con tendencia de caída hacia el interior del inmueble, es decir hacia la cara norte del muro los acabados del muro en ambas caras presentan deterioro alto. La edificación en materiales de recuperación del extremo posterior o norte se encuentra en malas condiciones de mantenimiento y de estabilidad, los elementos que la constituyen presentan deterioro alto y progresivo. La clasificación global del daño para el muro de fachada del predio y la construcción del extremo posterior es severo y por lo tanto amenazan ruina.

**Foto 8.** Notoria pérdida de verticalidad, caída hacia el interior.

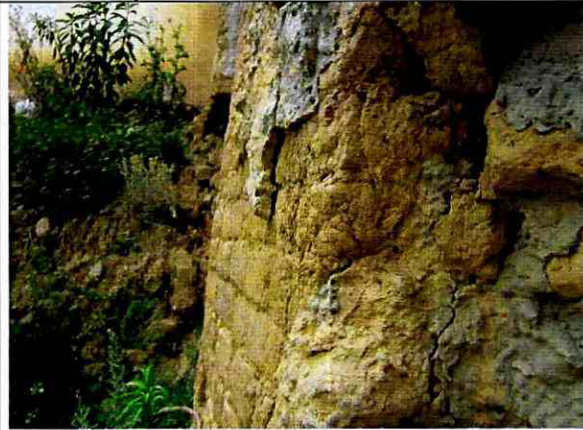
**Foto 9.** Deterioro de la cara interna del muro.

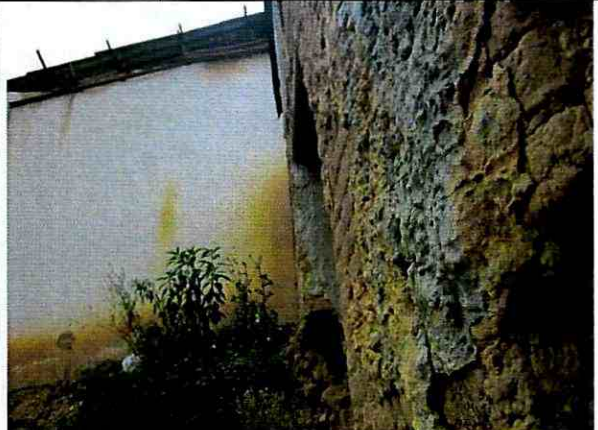
**Foto 10.** Deterioro alto de los adobes de barro y acabados.

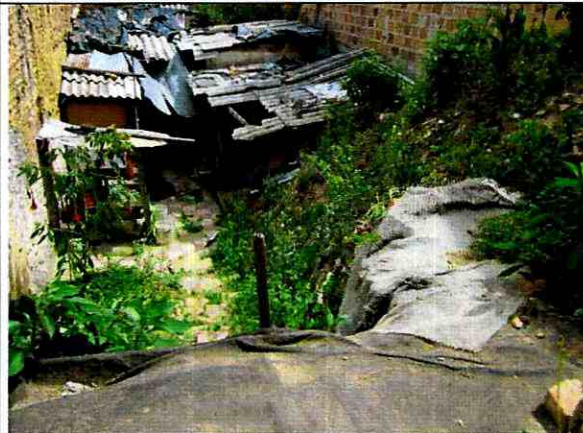
**Foto 11.** Construcción del sector posterior, más bajo.

- Desmontar o demoler las construcciones en madera y materiales de recuperación de la parte posterior del predio y que presentan alto deterioro de sus elementos

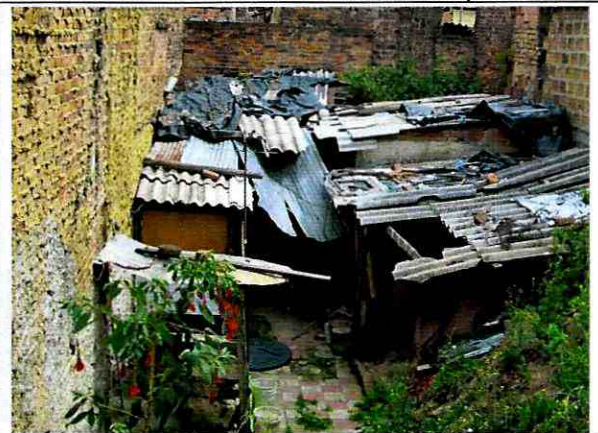
**Foto 12.** Deterioro alto y progresivo de la construcción.
