CONCEPTO TÉCNICO DE AMENAZA RUINA	Código:	GPR-FT-06
		Versión:	05
		Fecha de actualización:	10/03/2016

1.1 CONCEPTO DE AMENAZA RUINA N° CAR:	2906
1.2 ÁREA:	Análisis de Riesgos y Efectos Cambio Climático
1.3 AREA FUNCIONAL:	Conceptos Técnicos para Proyectos Públicos
1.4 REFERENCIA CRUZADA RADICADO IDIGER:	2017ER17736, 2017ER18155
1.5 RESPUESTA OFICIAL No.	R0-98460

2.1 SOLICITANTE:	INSPECCION 1 C DISTRITAL DE POLICIA
2.2 LOCALIDAD:	(1) USAQUEN
2.3 UPZ:	(16) SANTA BARBARA
2.4 BARRIO O SECTOR CATASTRAL:	SANTA BIBIANA
2.5 DIRECCIÓN:	CALLE 103 No. 19- 09
2.6 CHIP:	AAA0102URXR
2.7 FECHA DE VISITA:	OCTUBRE 30 DE 2017
2.8 POBLACIÓN BENEFICIADA:	1 Persona – 1 Familia
2.9 ÁREA (m2):	795 m ² (Aproximadamente)

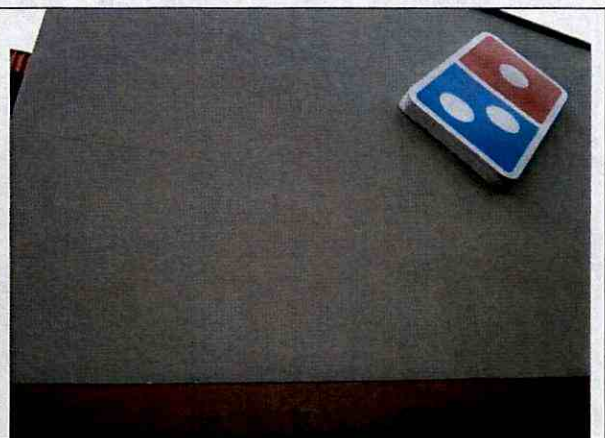
Foto 2. Fisuras en juntas de láminas de la fachada

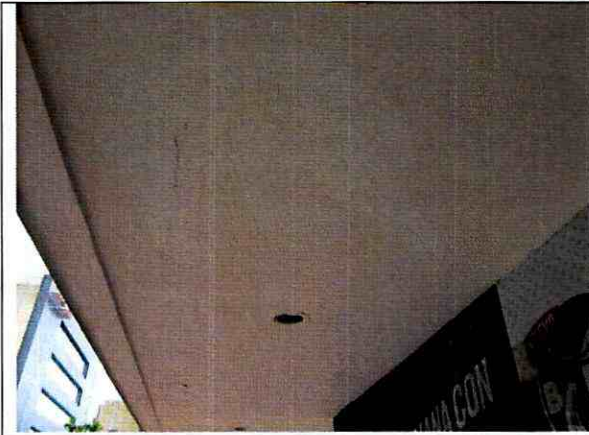
Foto 3. Fisuras en el cielo raso del voladizo.

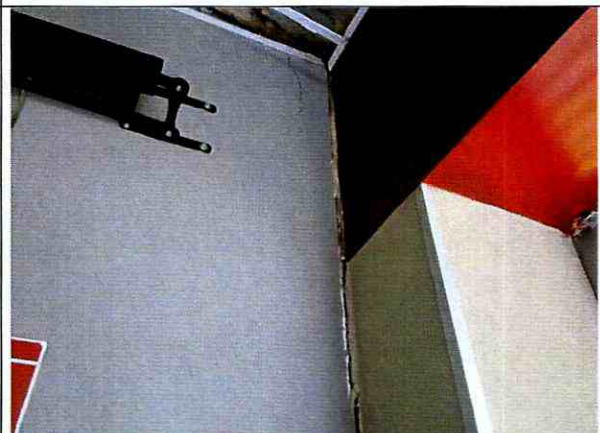
Foto 6. Estructura sin daño visible, separación junta del muro.

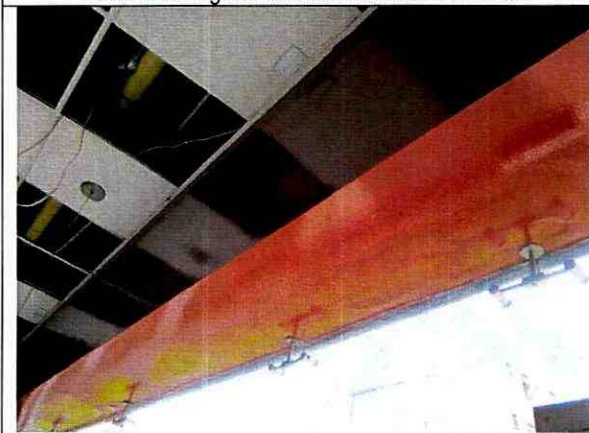
Foto 7. Viga en buen estado, retiro parcial de cielo raso.

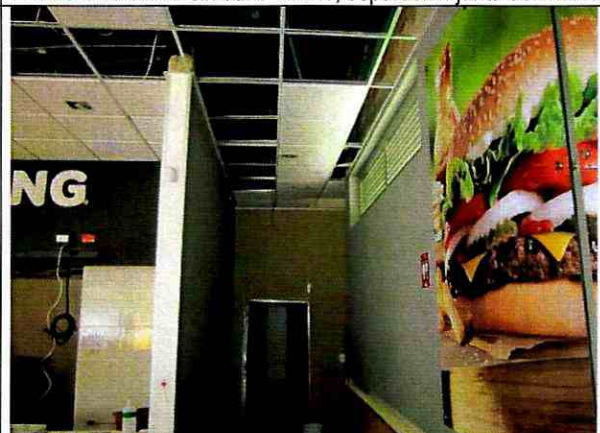
Foto 8. Muro divisorio, retiro parcial de cielo raso.

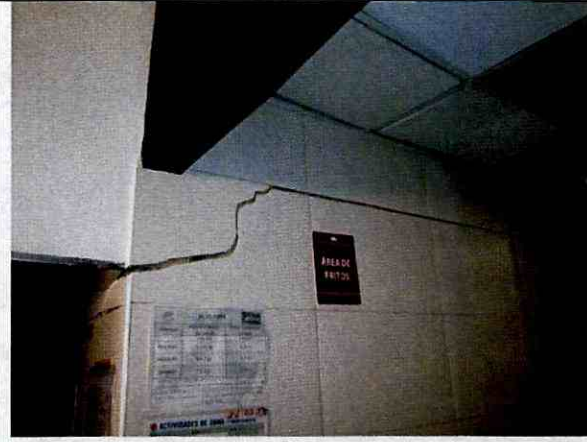
Foto 9. Fractura en muro de la zona oriental.

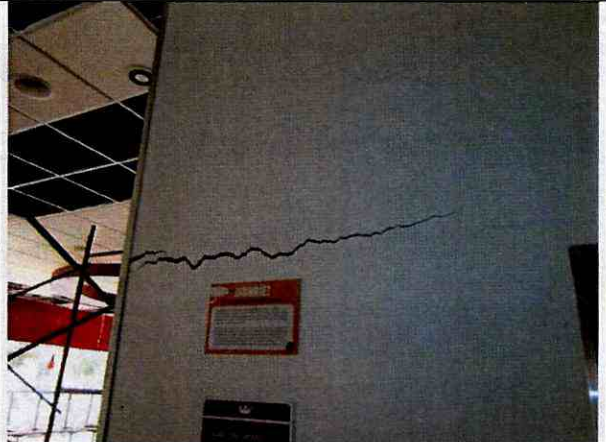
Foto 10. Agrietamiento en muro del sector oriental.

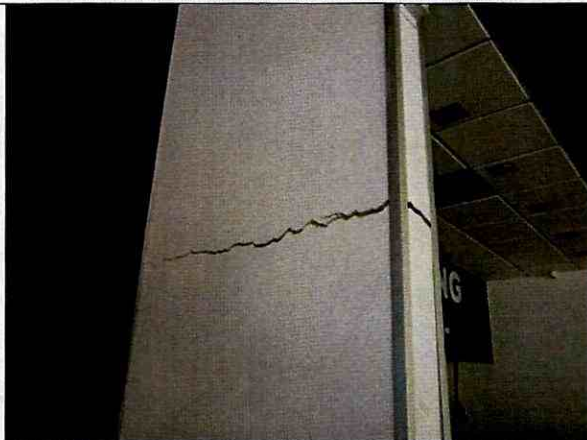
Foto 11. Grieta horizontal en muro divisorio.

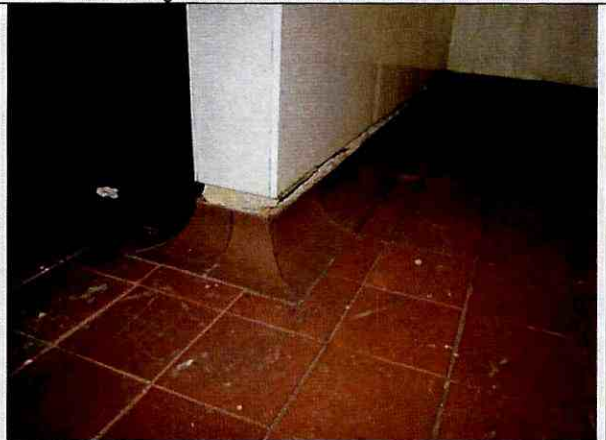
Foto 12. Grieta en la base del muro, deformaciones.

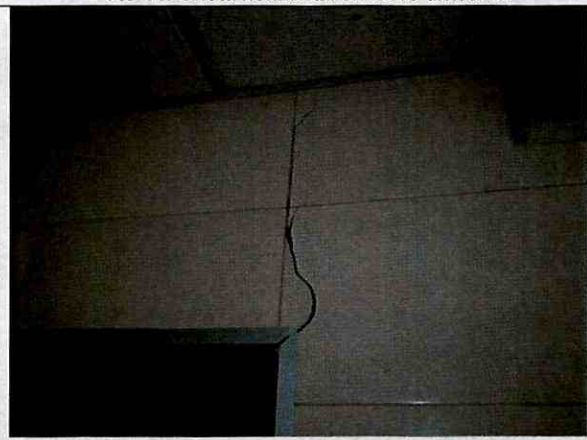
Foto 13. Grieta en dintel de muro del sector oriental.

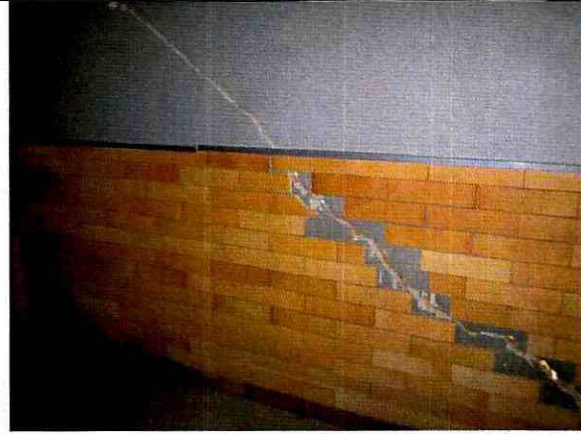
Foto 15. Fractura en muro, varios centímetros de separación.

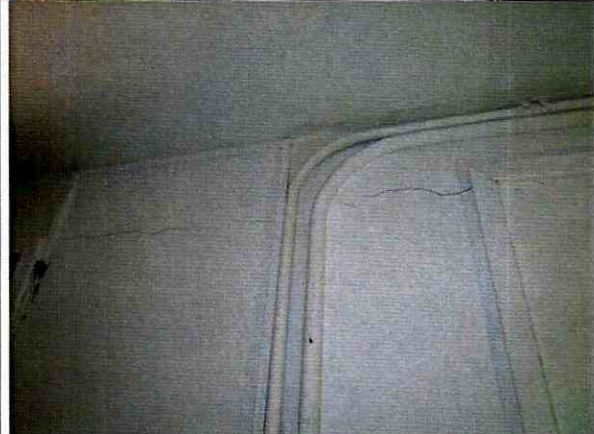
Foto 16. Grieta en parte superior de muro.

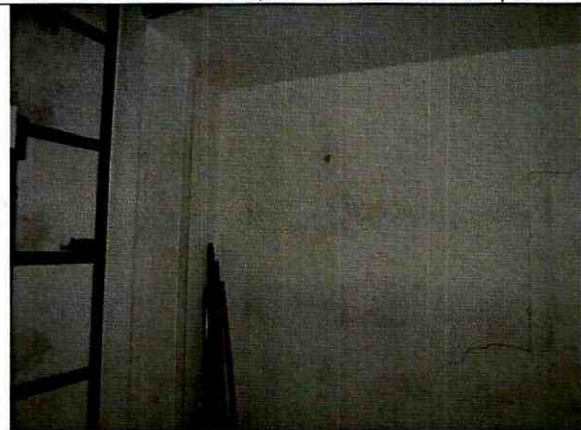
Foto 17. Grietas en muros del sector central y occidental.

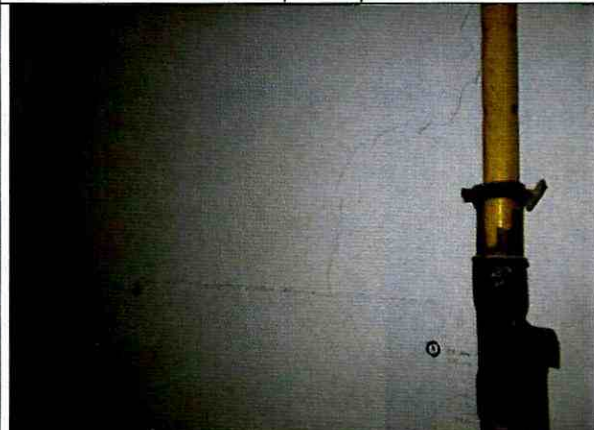
Foto 18. Grietas horizontales y diagonales en muros.

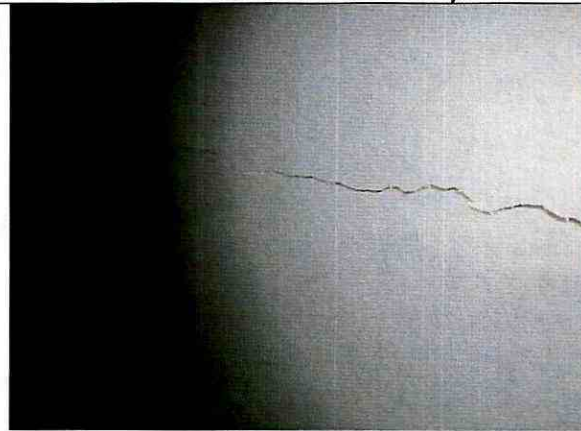
Foto 19. Agrietamiento horizontal en muro interno.

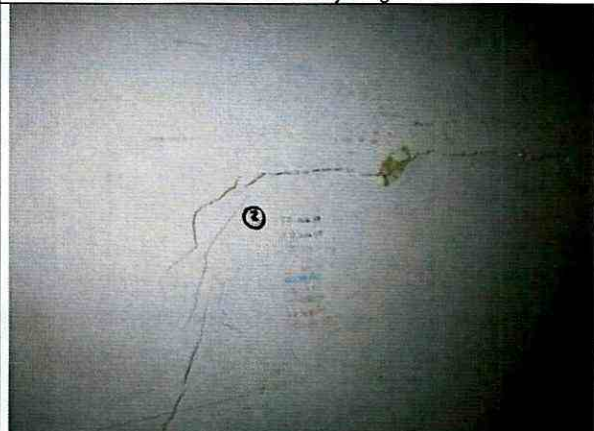
Foto 20. Agrietamiento generalizado de muros internos.

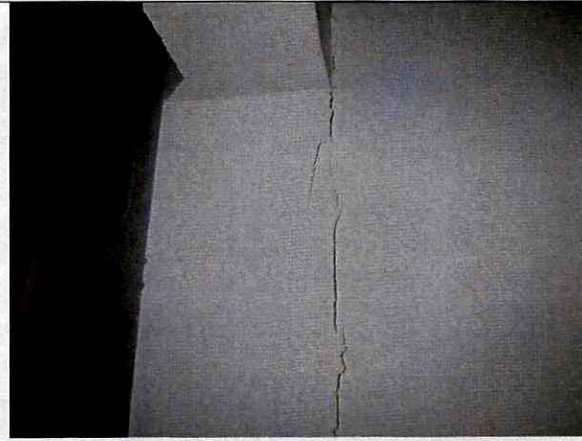
Foto 21. Grieta vertical en muro del sector central.

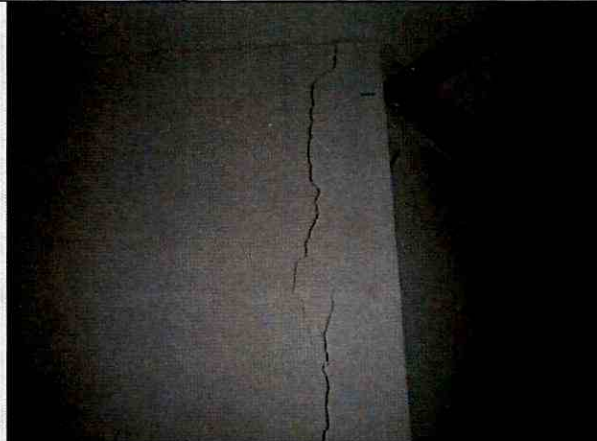
Foto 22. Grieta vertical y separación de la junta entre muros.

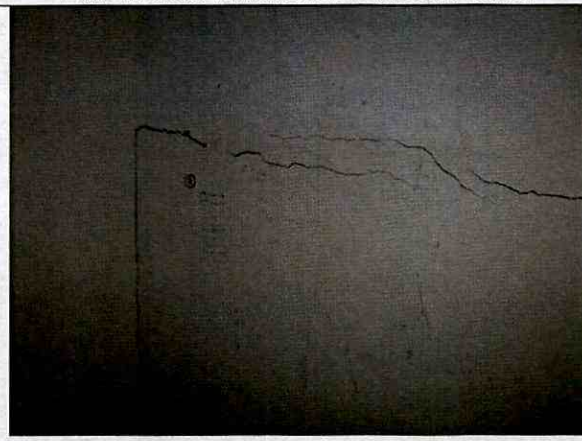
Foto 23. Grieta vertical y horizontal en muro interno.

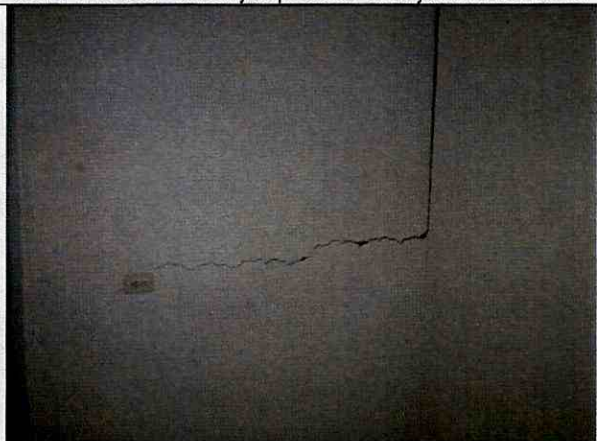
Foto 24. Agrietamientos en la parte media del muro.

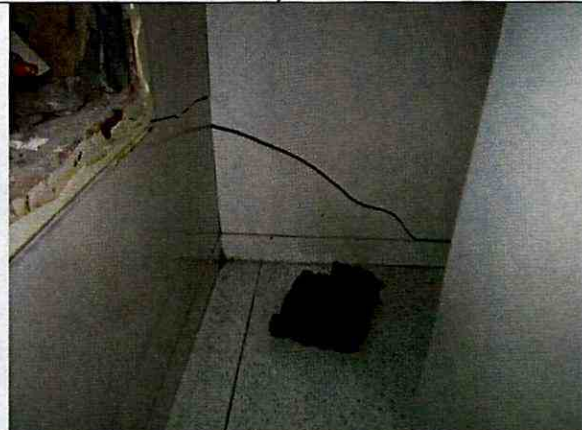
Foto 25. Fractura en parte baja del muro.

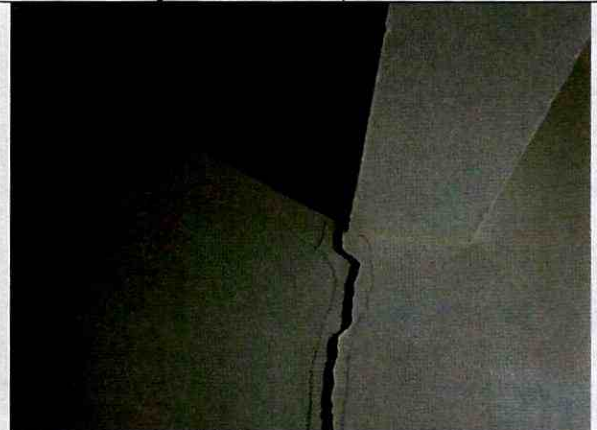
Foto 26. Separación de la junta entre muros.

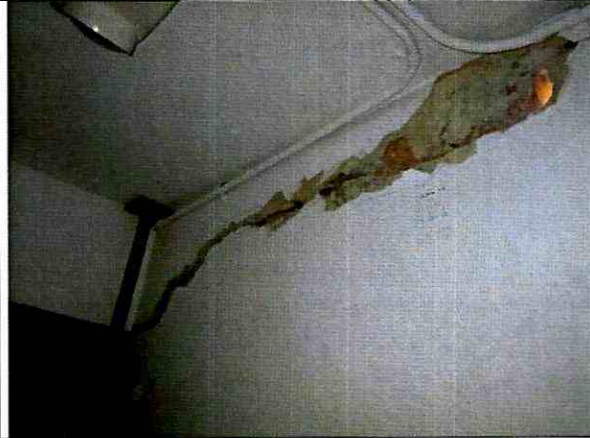
Foto 27. Fractura del muro, daño severo.

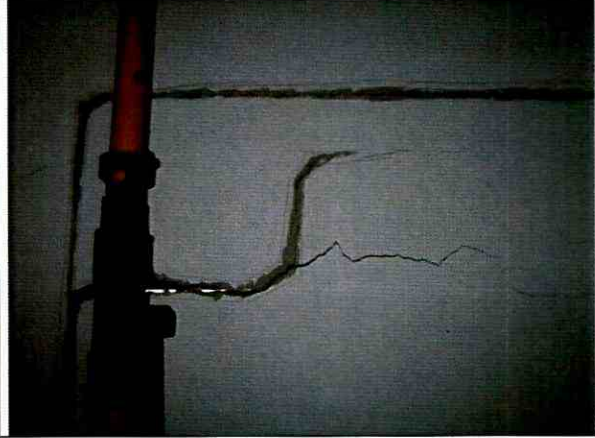
Foto 28. Grieta por separación de la junta entre elementos.

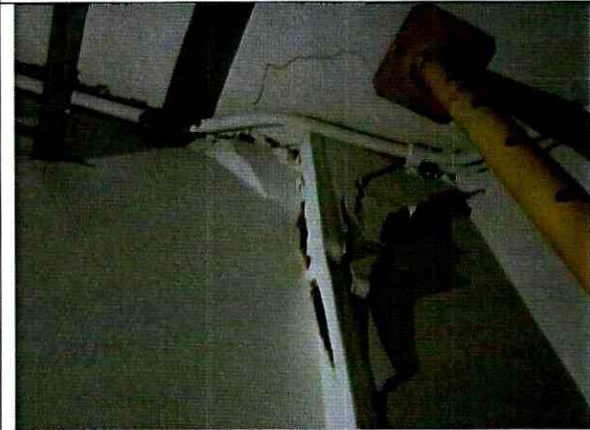
Foto 29. Aplastamiento de la mampostería, daño severo.

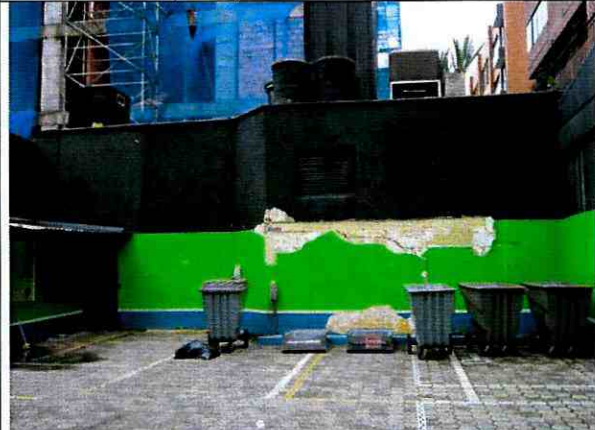
Foto 30. Muros zona externa occidental, daño severo.

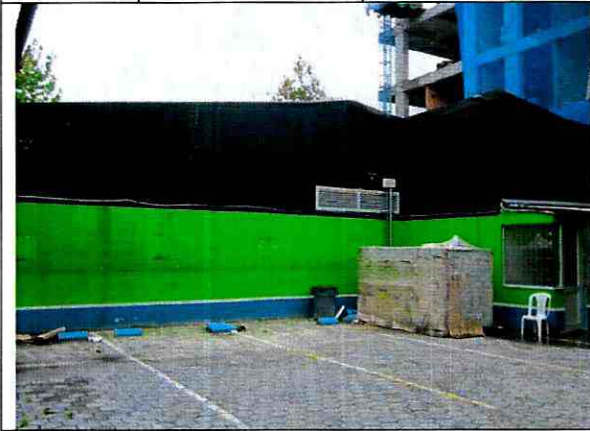
Foto 31. Cubierta, daño leve, algunas filtraciones.

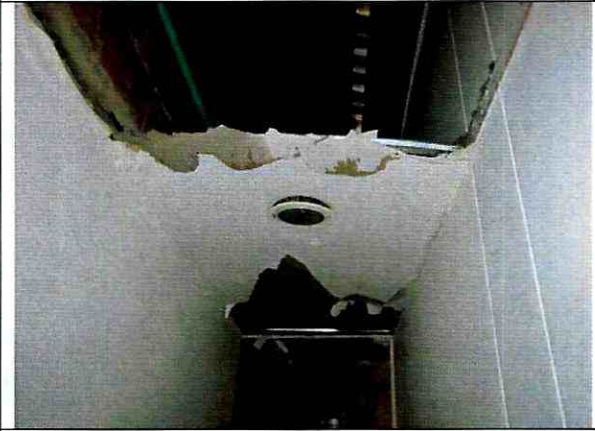
Foto 32. Retiro parcial del cielo raso, filtración de agua lluvia.

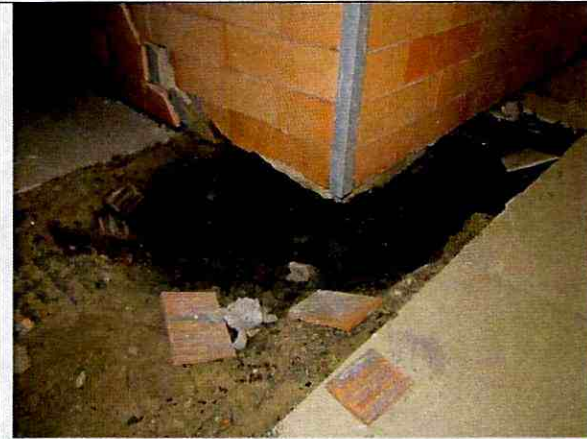
Foto 33. Hundimientos del piso.

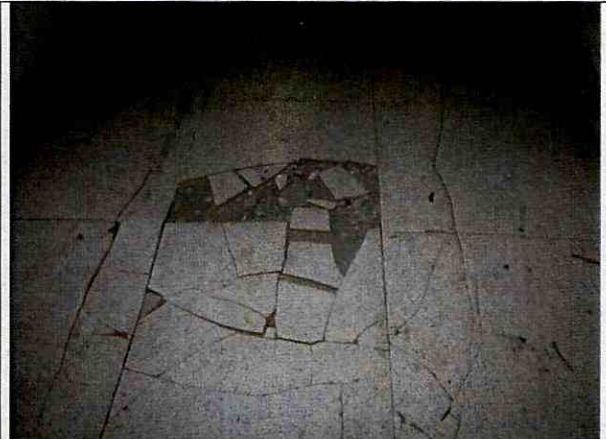
Foto 34. Deformación del piso, deterioro de acabados.
