CONCEPTO DE AMENAZA RUINA N° CAR - 291

LOCALIDAD: (12) Barrios Unidos
UPZ: (98) Los Alcázares
BARRIO: Santa Sofía
DIRECCION: Calle 78 N° 35 – 36
FECHA DE VISITA: Abril 11 de 2005
SOLICITANTE: Asesor de Obras – Alcaldía Local de Barrios Unidos
POBLACION BENEFICIADA: Una (1) Persona – Una (1) familia
AREA: 240 m² (aproximadamente)

Este concepto corresponde a la visita de inspección para verificar el estado y condiciones del muro de cerramiento ubicado en la Calle 78 N° 35 – 36, con el fin de establecer si amenaza ruina o no.

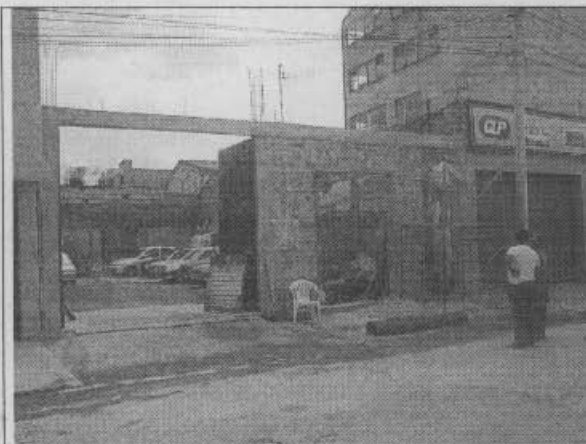
Al momento de realizar la visita técnica, el muro de fachada esta en proceso de reconstrucción. Se evidenció que el muro se esta construyendo en ladrillo macizo y un pórtico en concreto reforzado (viga y columnas), no se puede catalogar como muro confinado, ya que la colocación del ladrillo se esta realizando posterior a la construcción de los elementos perimetrales en concreto. Hay buenas condiciones estructurales y no evidencia ningún tipo de falla, como se aprecia en las fotografías 1 y 2. Se identificó una construcción de un piso ubicada hacia el costado sur del predio sin ningún tipo de amarre que garantice integralidad de esta estructura, ver fotografía 3.

Foto 1. Condiciones de fachada al momento de realizar la visita. Muro en proceso de reconstrucción.

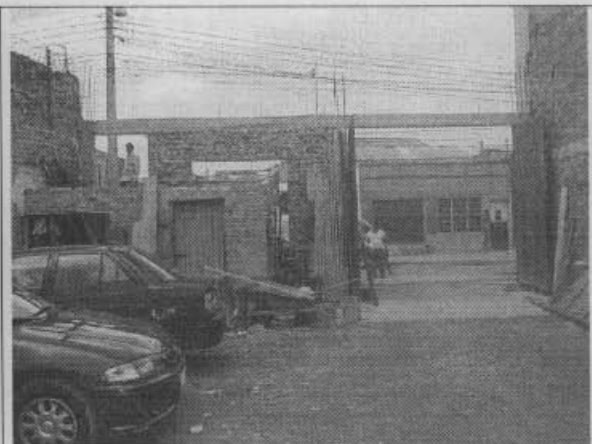
Foto 2. Muro fachada visto por el interior del predio.

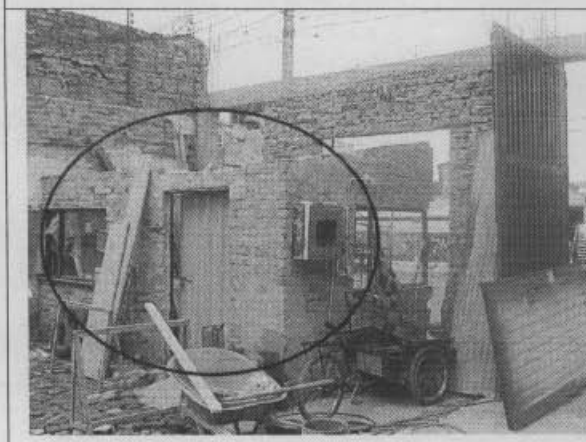
Foto 3. Construcción de un piso ubicada en el costado sur del predio.

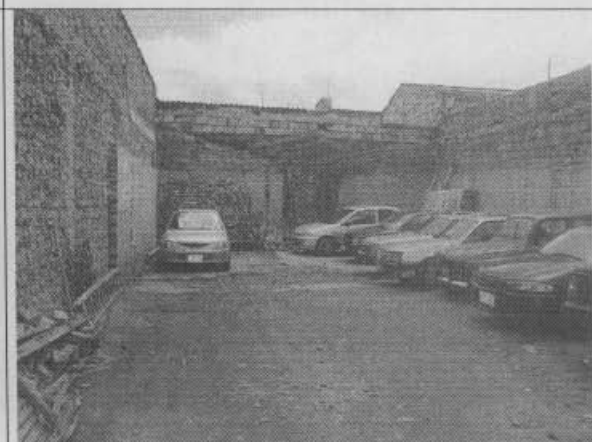
La estructura al interior del predio está completamente demolida y funciona un parqueadero, ver fotografía 4.

Foto 4. Interior del predio en donde funciona un parqueadero.
