<p>ALCALDÍA MAYOR DE BOGOTÁ D.C. AMBIENTE Instituto Distrital de Gestión de Riesgos y Cambio Climático</p>	<h2>CONCEPTO TÉCNICO DE AMENAZA RUINA</h2>	Código:	<b>GPR-FT-06</b>
		Versión:	<b>05</b>
		Fecha de actualización:	<b>10/03/2016</b>

1.1 CONCEPTO DE AMENAZA RUINA N° CAR:	2915
1.2 ÁREA:	Análisis de Riesgos y Efectos Cambio Climático
1.3 AREA FUNCIONAL:	Conceptos Técnicos para Proyectos Públicos
1.4 REFERENCIA CRUZADA RADICADO IDIGER:	2017ER19529
1.5 RESPUESTA OFICIAL No.	R0-99249

2.1 SOLICITANTE:	ALCALDIA LOCAL DE FONTIBON
2.2 LOCALIDAD:	(9) FONTIBON
2.3 UPZ:	(114) MODELIA
2.4 BARRIO O SECTOR CATASTRAL:	MODELIA OCCIDENTAL
2.5 DIRECCIÓN:	AVENIDA CALLE 24 No. 85 C – 65 / (67)
2.6 CHIP:	AAA0174MHZE (AAA0074TYRU)
2.7 FECHA DE VISITA:	NOVIEMBRE 28 DE 2017
2.8 POBLACIÓN BENEFICIADA:	1 Persona – 1 Familia
2.9 ÁREA (m <sup>2</sup> ):	250 m <sup>2</sup> (Aproximadamente)

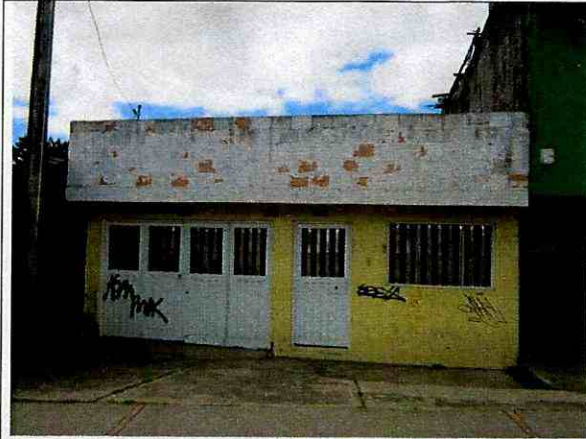
Foto 1. Fachada general del predio objeto del concepto.

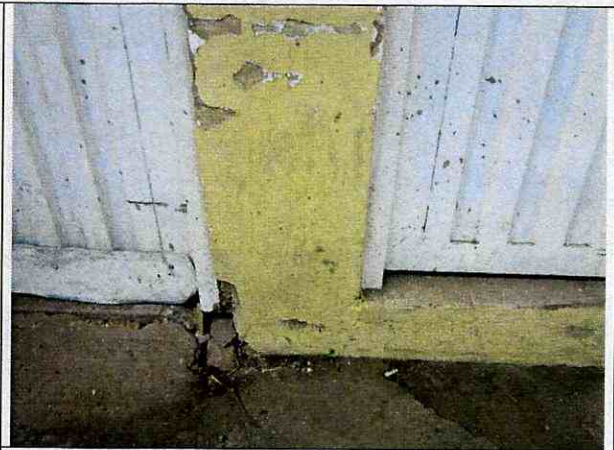
Foto 2. Deterioro y daños en muro de fachada.

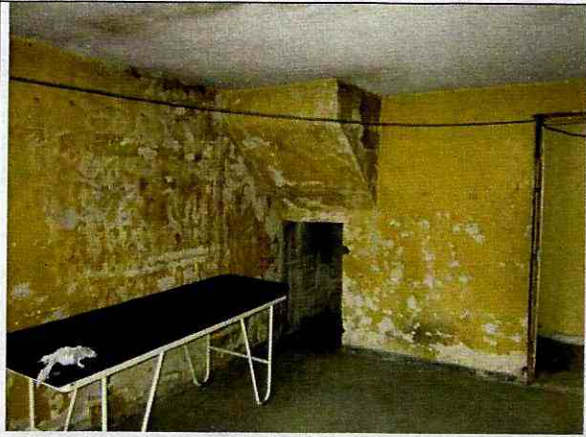
Foto 3. Deterioro de acabados de muros internos.

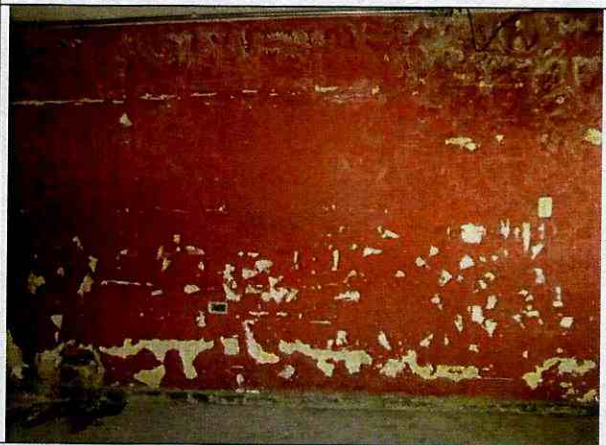
Foto 4. Fisuras y deterioro de acabados de muros.

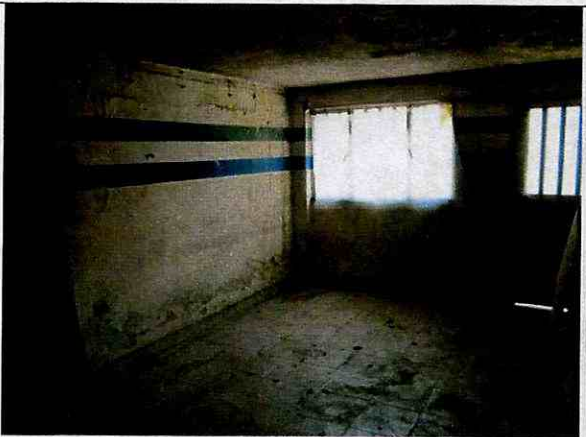
Foto 5. Deterioro y grieta horizontal en muro.

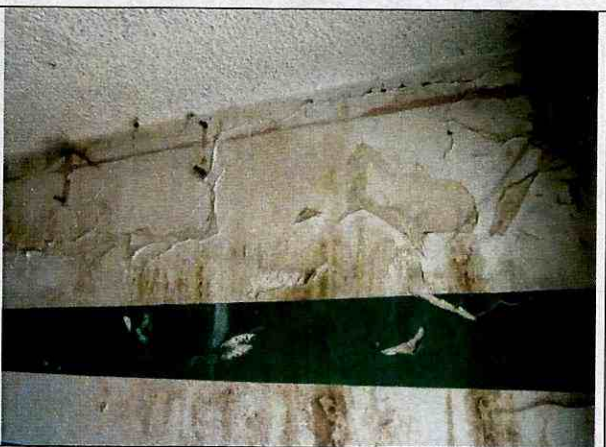
Foto 6. Exceso de humedad, deterioro y fisuras en muro.

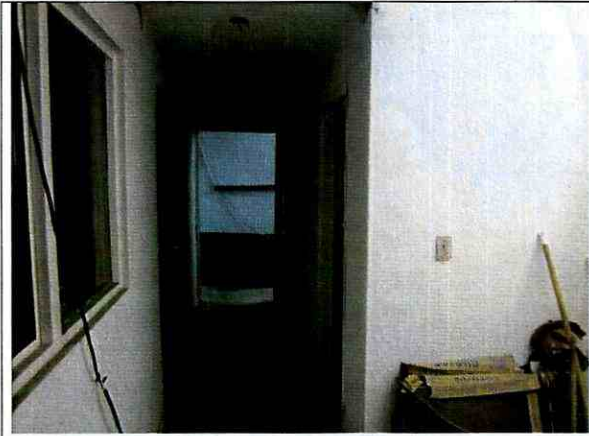
Foto 7. Aspecto general del pasillo interno.

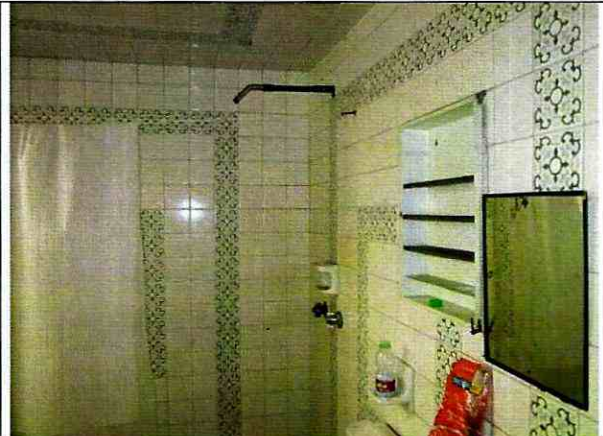
Foto 8. Muros y acabados en buen estado.

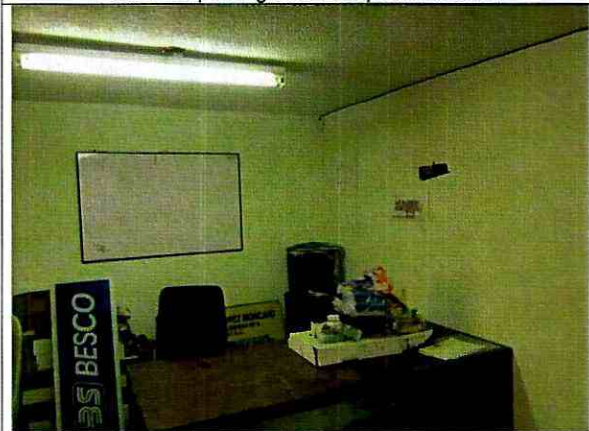
Foto 9. Muros internos con daño leve.

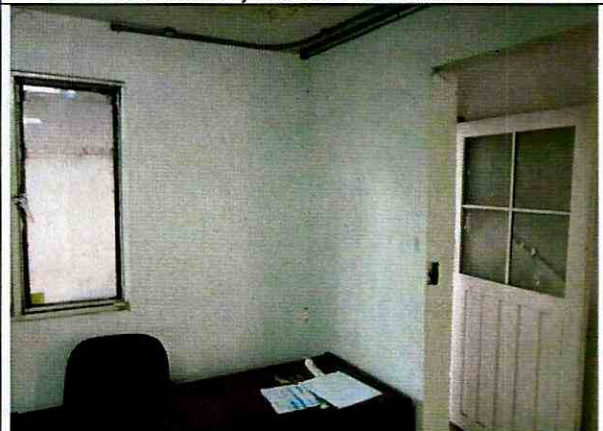
Foto 10. Muros con algunas fisuras.

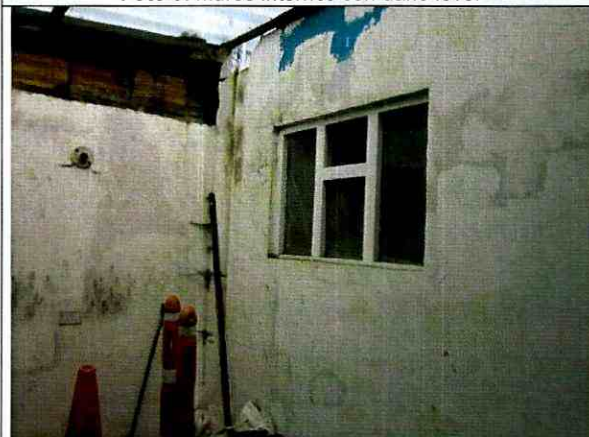
Foto 11. Muros de patio interno, deterioro y algunas grietas.

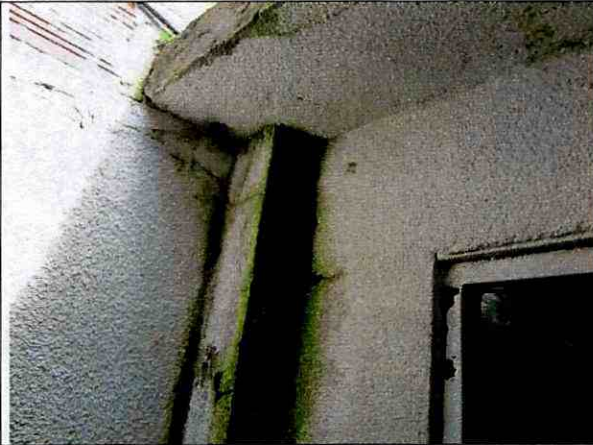
Foto 13. Deterioro de acabados por humedad.

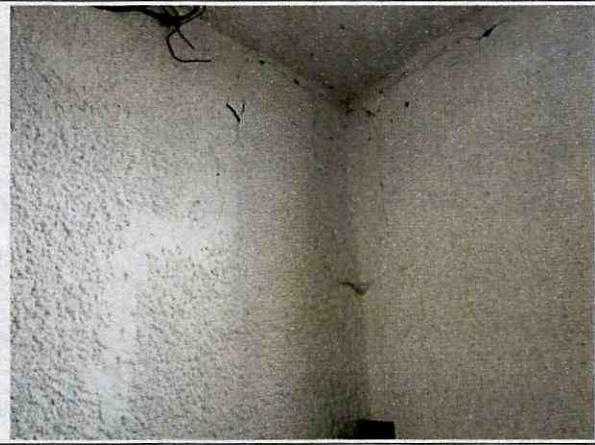
Foto 14. Fisuras en muro del sector posterior.

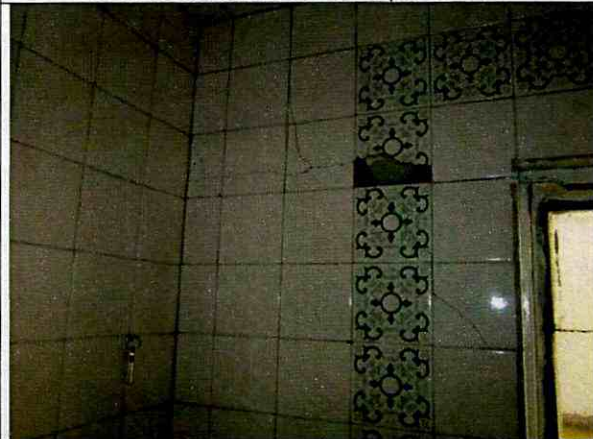
Foto 15. Agrietamientos en muro interno.

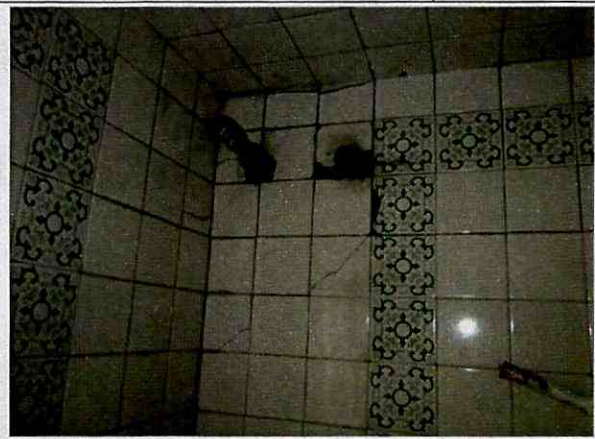
Foto 16. Grietas y daño de los acabados.

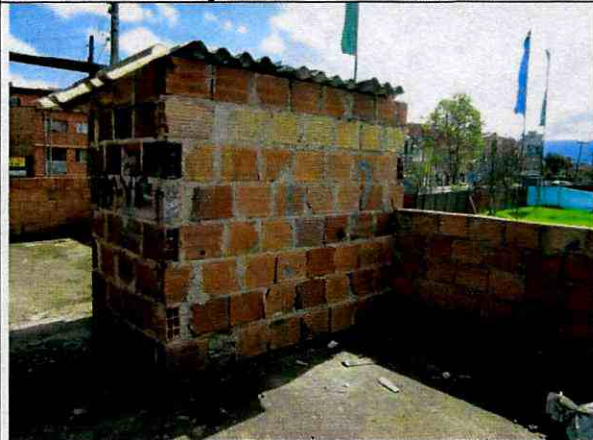
Foto 17. Muros del nivel de cubierta, sin acabados.

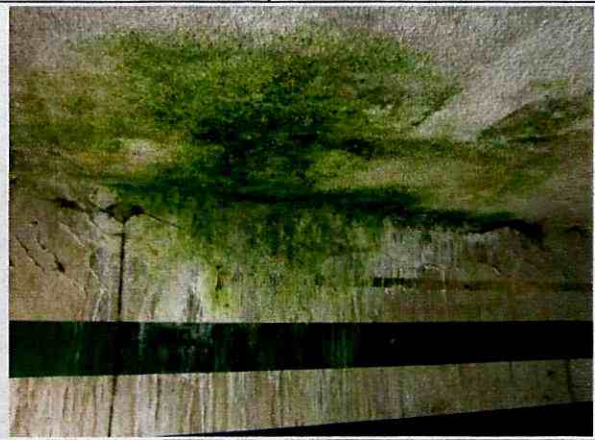
Foto 18. Deterioro de acabados de muro y placa.

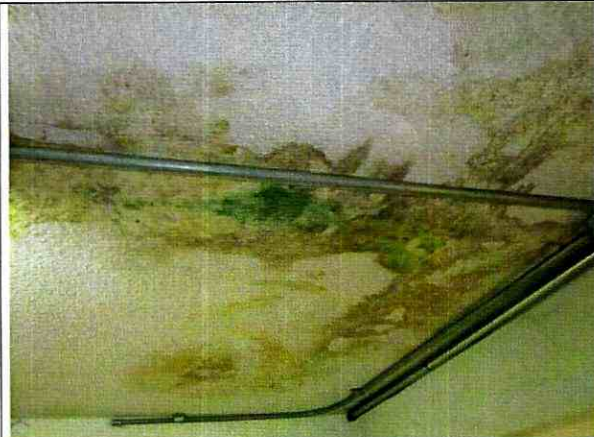
**Foto 19.** Fisuras en placa, filtraciones y daño de acabados.

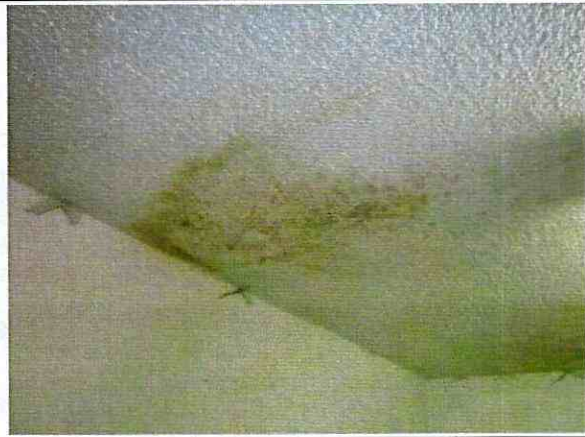
**Foto 20.** Deterioro del acabado de la placa de cubierta.

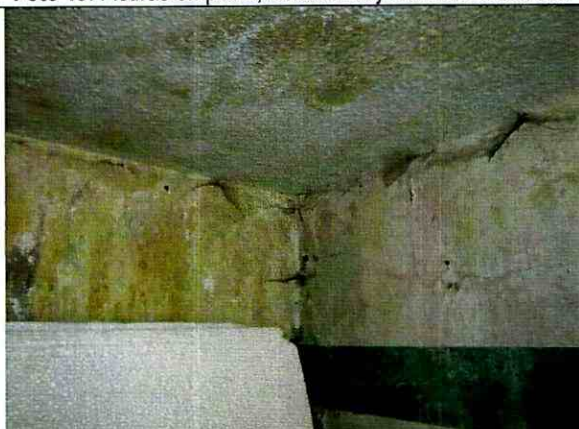
**Foto 21.** Daño generalizado de los acabados por humedad.

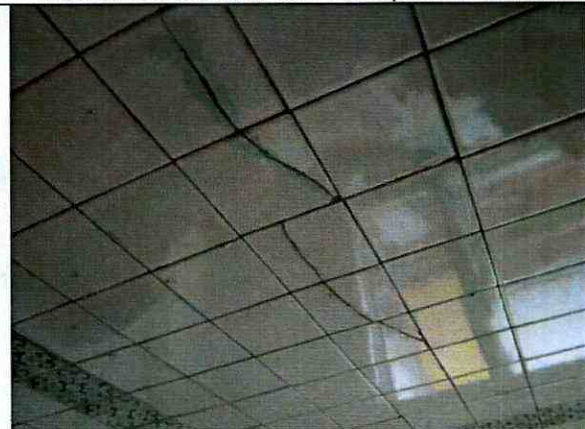
**Foto 22.** Grieta en cara inferior de la placa de cubierta.

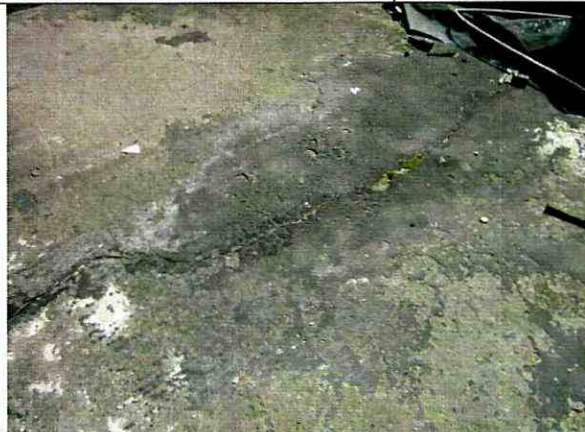
**Foto 24.** Grieta en la cara superior de la placa de cubierta.

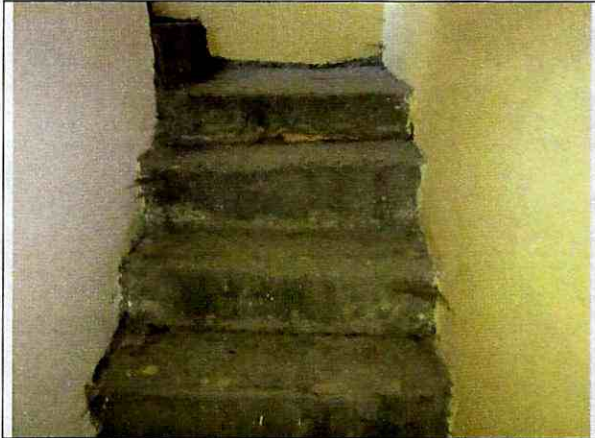
Foto 25. Escaleras en buen estado, daño leve.

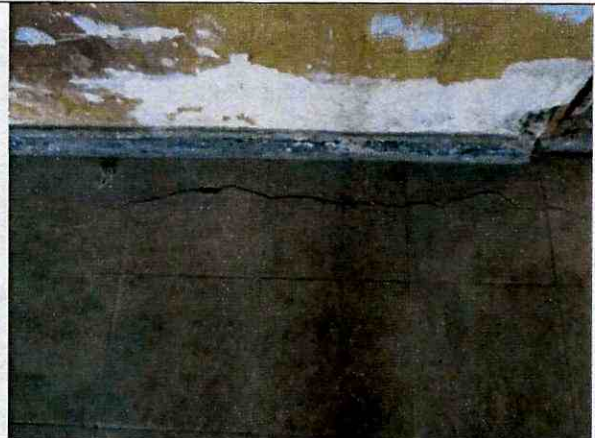
Foto 26. Grieta en la placa de piso.

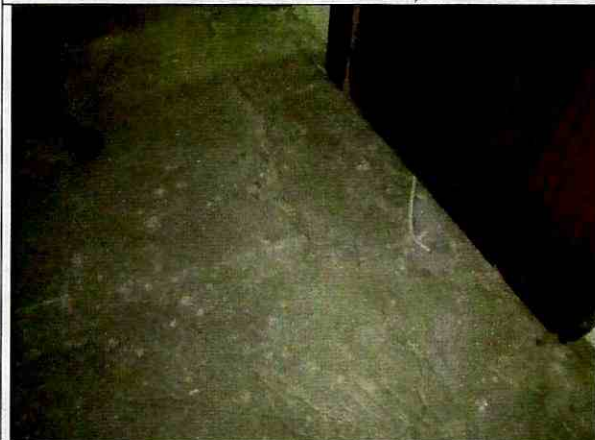
Foto 27. Hundimientos y deformaciones en la placa de piso.

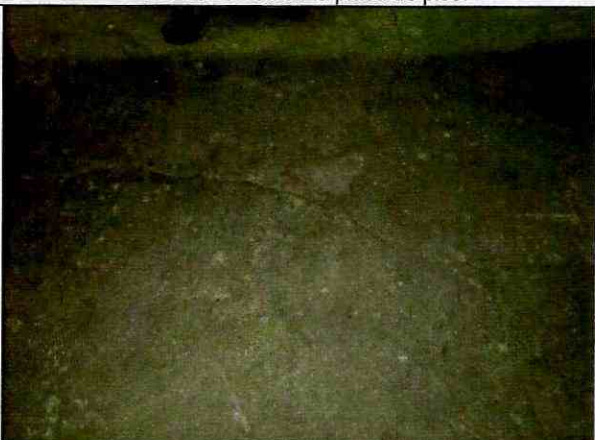
Foto 28. Agrietamiento en la placa de piso.
