<p>ALCALDÍA MAYOR DE BOGOTÁ D.C. AMBIENTE Instituto Distrital de Gestión de Riesgos y Cambio Climático</p>	<h2>CONCEPTO TÉCNICO DE AMENAZA RUINA</h2>	Código:	GPR-FT-06
		Versión:	05
		Fecha de actualización:	10/03/2016

1.1 CONCEPTO DE AMENAZA RUINA N° CAR:	2919
1.2 ÁREA:	Análisis de Riesgos y Efectos Cambio Climático
1.3 AREA FUNCIONAL:	Conceptos Técnicos para Proyectos Públicos
1.4 REFERENCIA CRUZADA RADICADO IDIGER:	2017ER14308
1.5 RESPUESTA OFICIAL No.	RO-99290

2.1 SOLICITANTE:	INSPECCION 3 A DISTRITAL DE POLICIA
2.2 LOCALIDAD:	(17) LA CANDELARIA
2.3 UPZ:	(94) LA CANDELARIA
2.4 BARRIO O SECTOR CATASTRAL:	CENTRO ADMINISTRATIVO
2.5 DIRECCIÓN:	CARRERA 10 No. 7 A - 16 / 18
2.6 CHIP:	AAA0030MBOE
2.7 FECHA DE VISITA:	DICIEMBRE 11 DE 2017
2.8 POBLACIÓN BENEFICIADA:	1 Persona - 1 Familia
2.9 ÁREA (m2):	600 m ² (Aproximadamente)

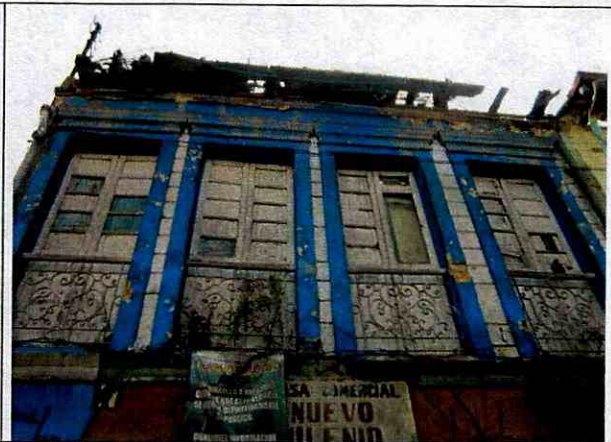
Foto 2. Deterioro de la fachada, colapso de la cubierta.

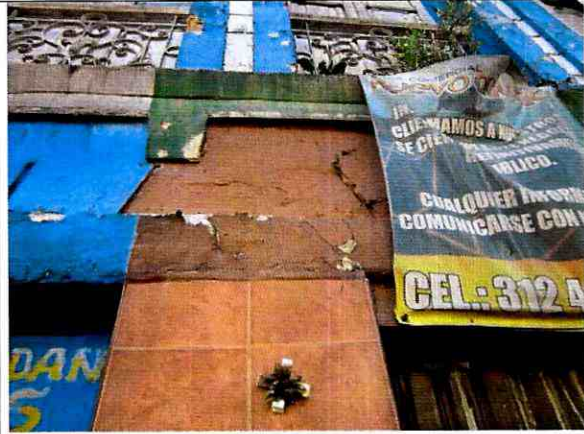
Foto 3. Grietas en muro de fachada.

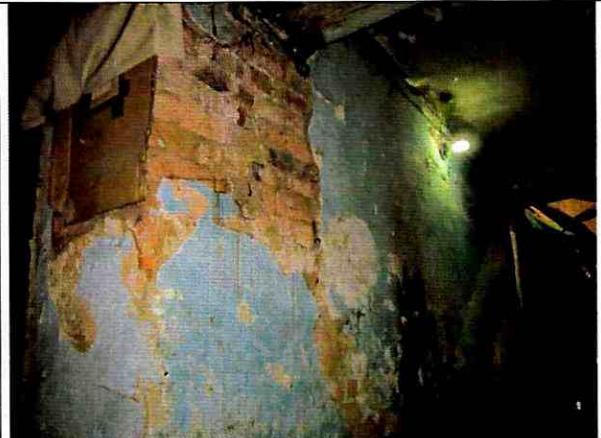
Foto 4. Deterioro de muros, desprendimiento de pañete.

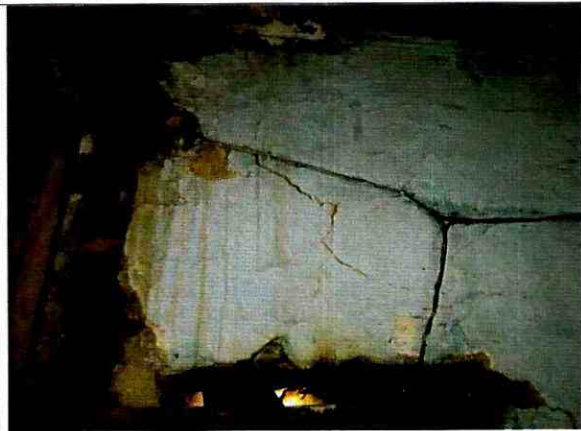
Foto 5. Grietas y deterioro en los muros internos.

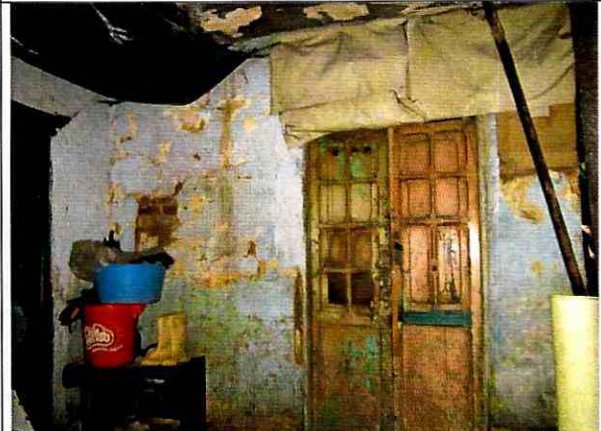
Foto 6. Deterioro generalizado de los muros internos.

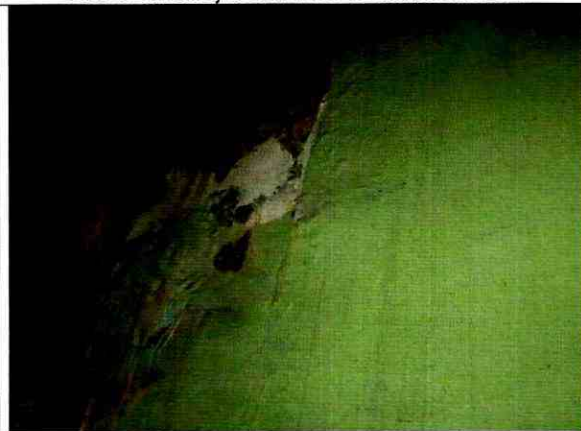
Foto 7. Degradación de los adobes por humedad.

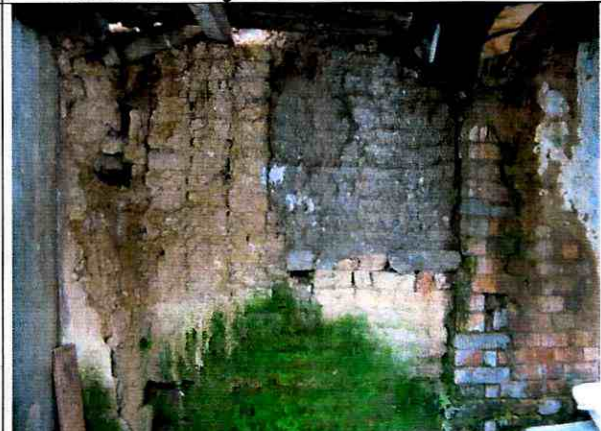
Foto 8. Degradación de los adobes de barro.

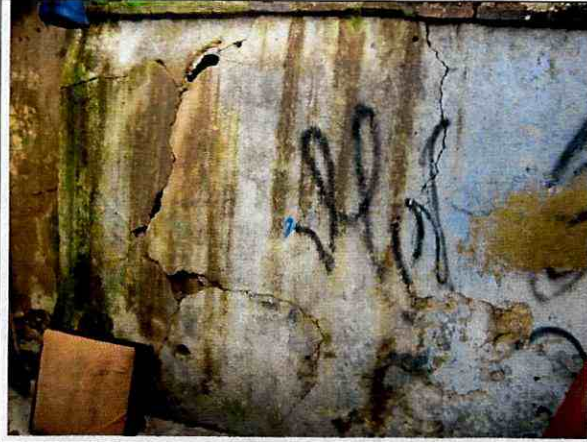
Foto 9. Agrietamientos y desprendimiento del pañete.

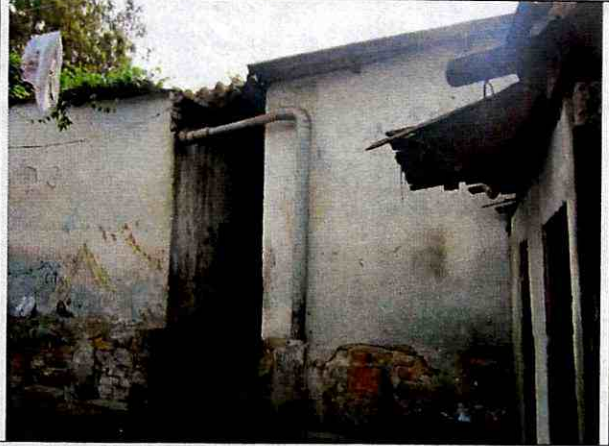
Foto 10. Deterioro de los muros del sector posterior.

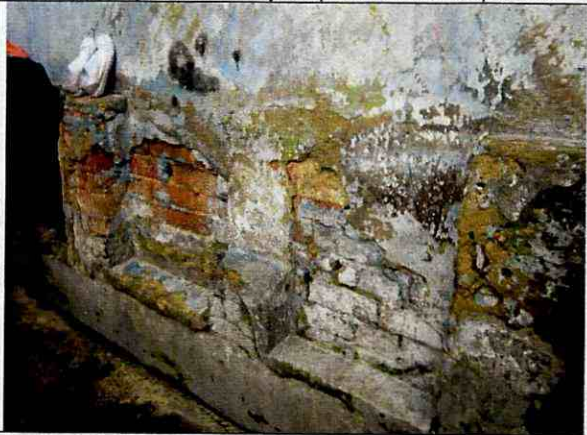
Foto 11. Muros del sector posterior, deterioro por humedad.

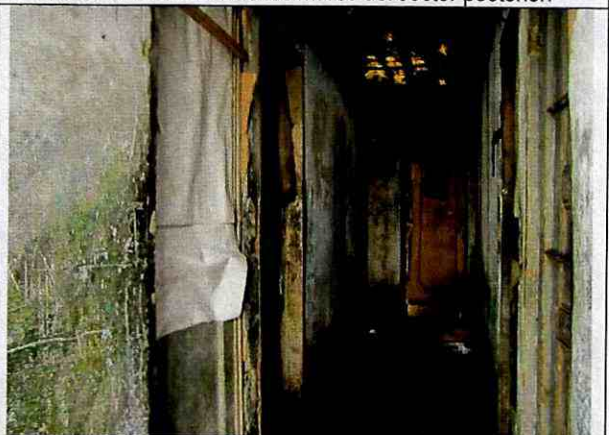
Foto 12. Deterioro de acabados en muros, extremo oriental.

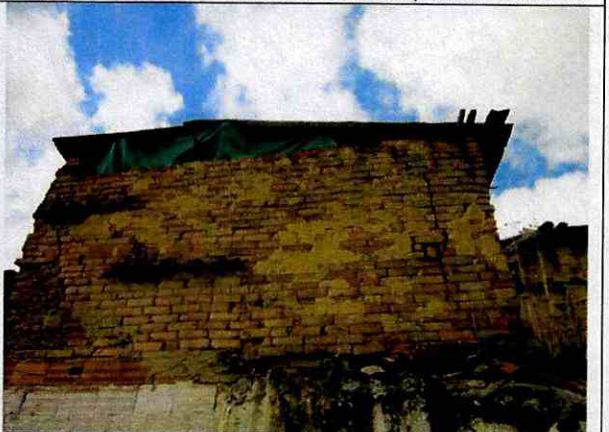
Foto 14. Fracturas en muro de segundo nivel, inestable.

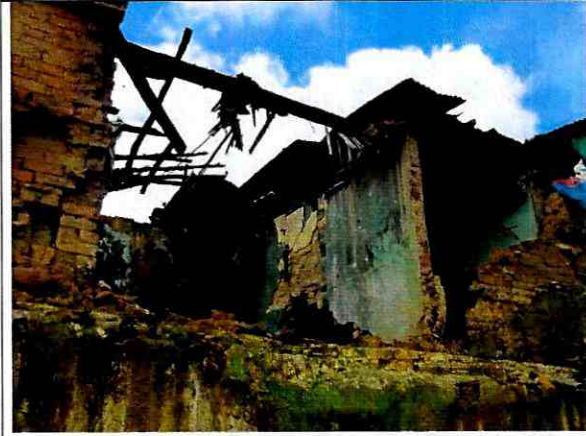
Foto 15. Colapso parcial de muros, falta de soporte lateral.

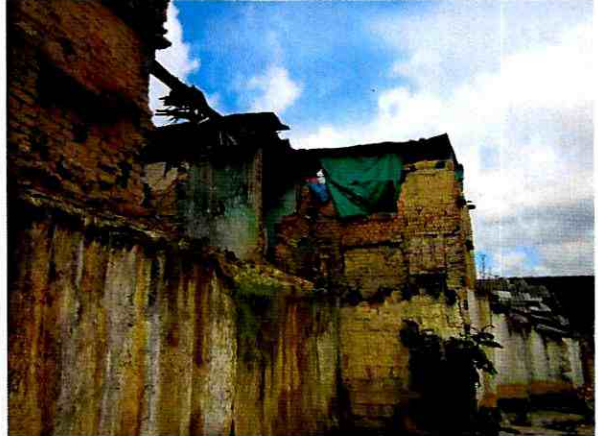
Foto 16. Ligera pérdida de verticalidad de muros.

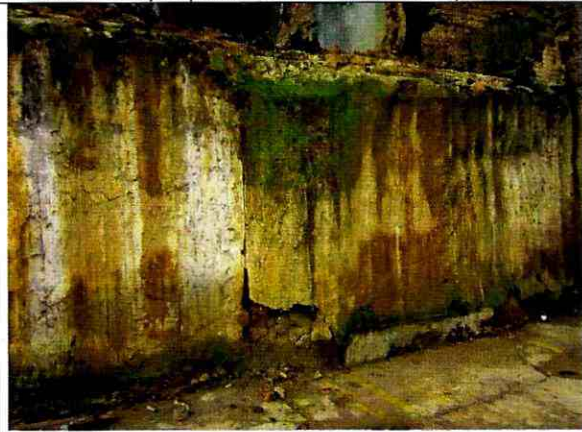
Foto 17. Deterioro fuerte de muros.

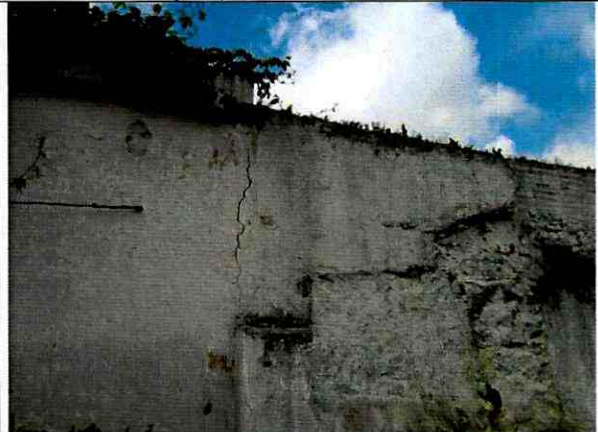
Foto 18. Agrietamiento en muro del extremo oriental.

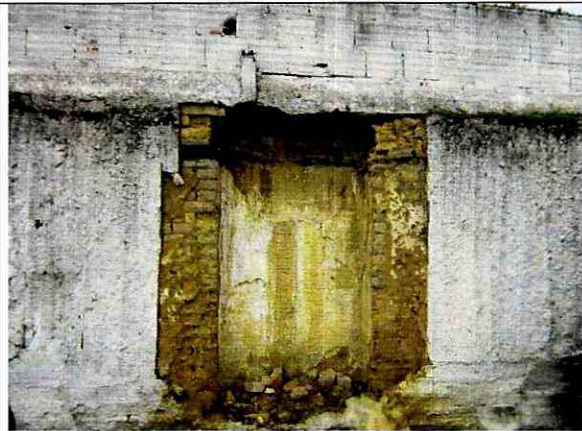
Foto 19. Degradación de los adobes por acción del agua.

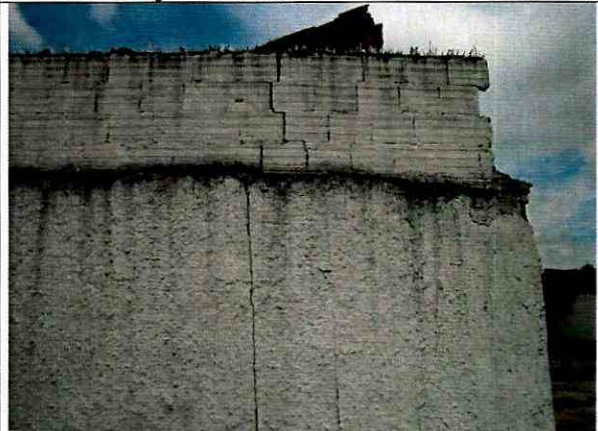
Foto 20. Grieta vertical en muro del sector posterior.

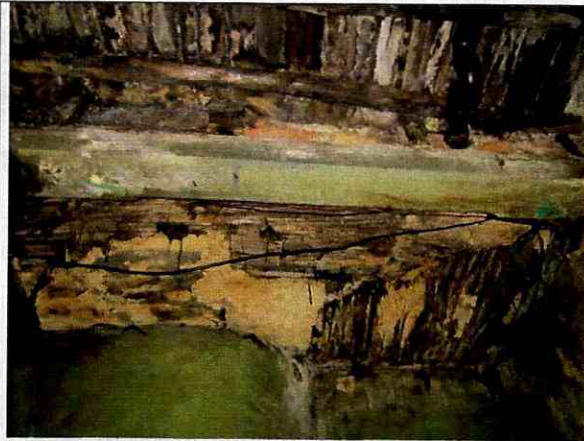
Foto 21. Deterioro generalizado del entrepiso.

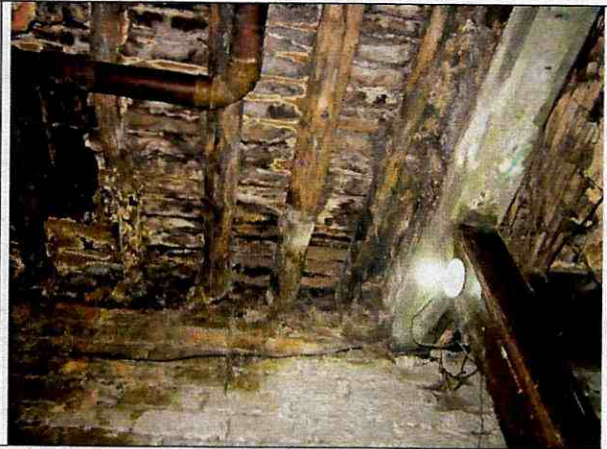
Foto 22. Deterioro y daño de los elementos del entrepiso.

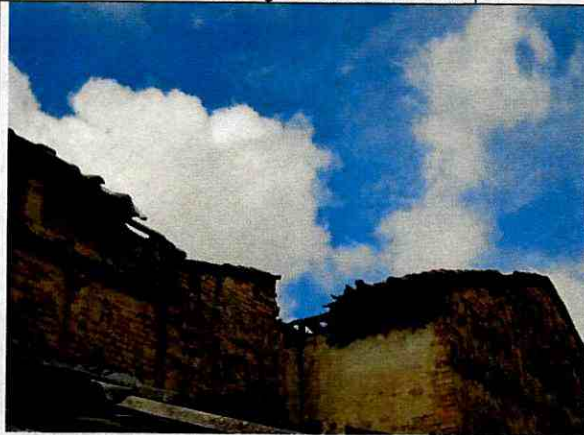
Foto 23. Cubierta del sector frontal, daño severo.

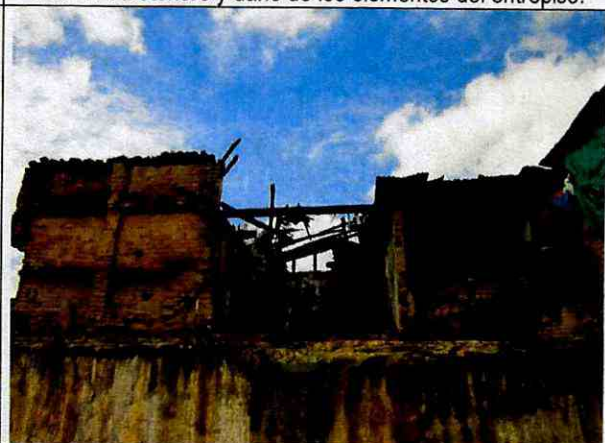
Foto 24. Colapso de la cubierta del segundo piso.

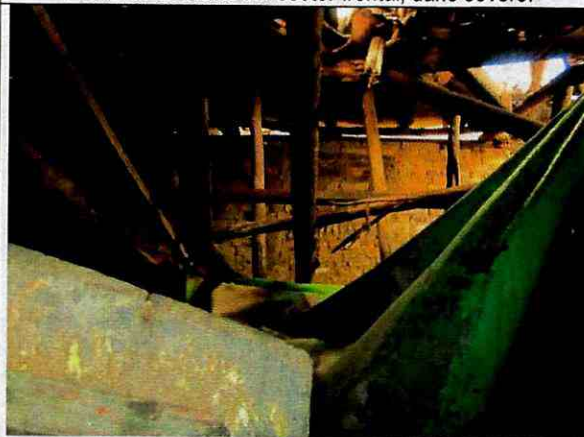
Foto 25. Colapsos parciales de la estructura de cubierta.

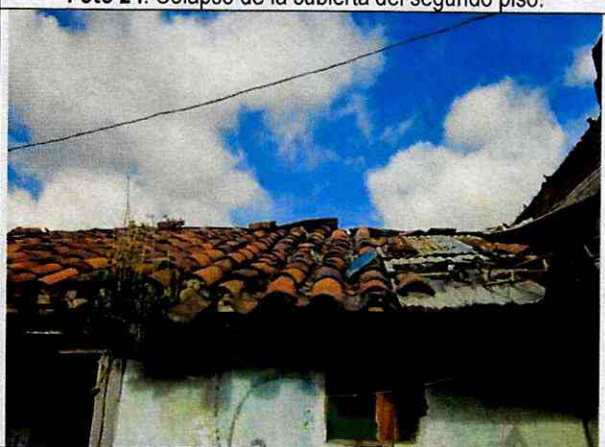
Foto 26. Tejas de barro en mal estado.

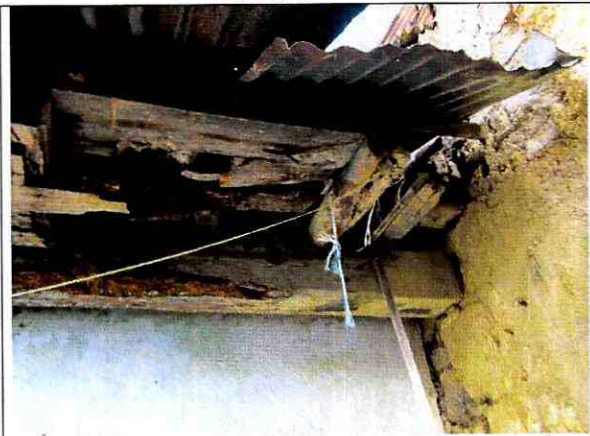
Foto 27. Daño de los elementos de madera de cubierta.

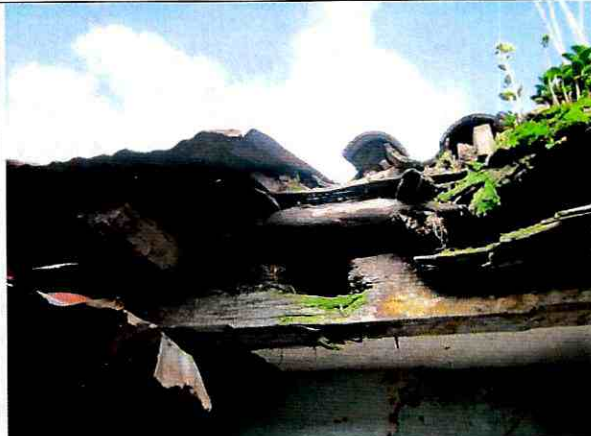
Foto 28. Deterioro y daño de las vigas de madera.

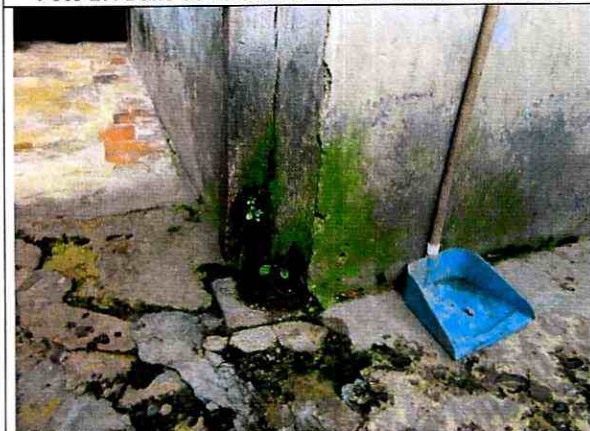
Foto 29. Daño severo de la columna de madera.

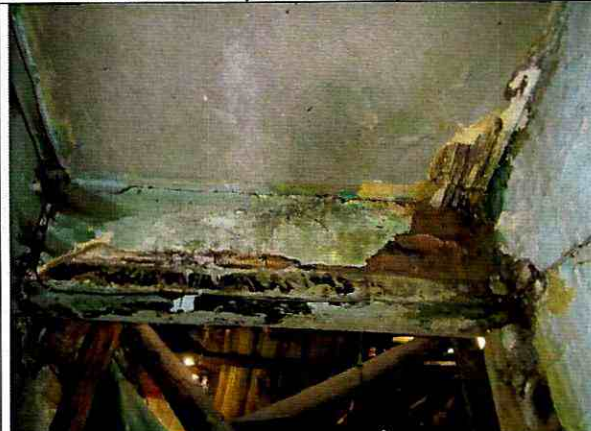
Foto 30. Rotura de elementos de soporte de la cubierta.

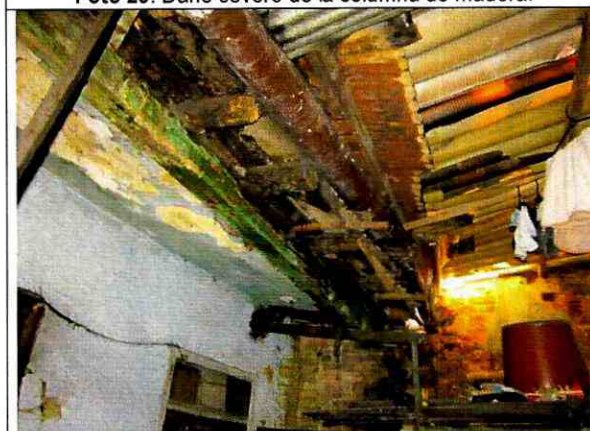
Foto 31. Deterioro y daño generalizado de la cubierta.

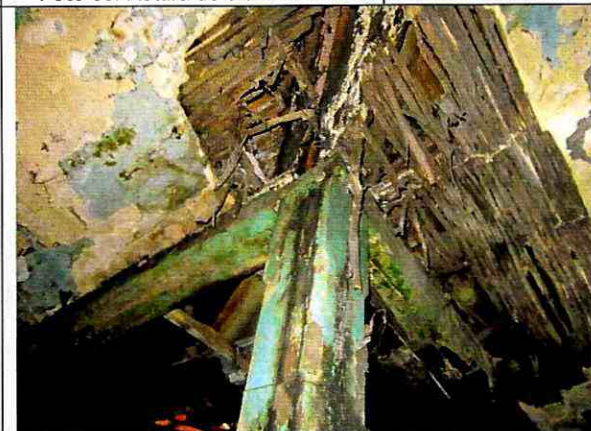
Foto 32. Deterioro generalizado del cielo raso.

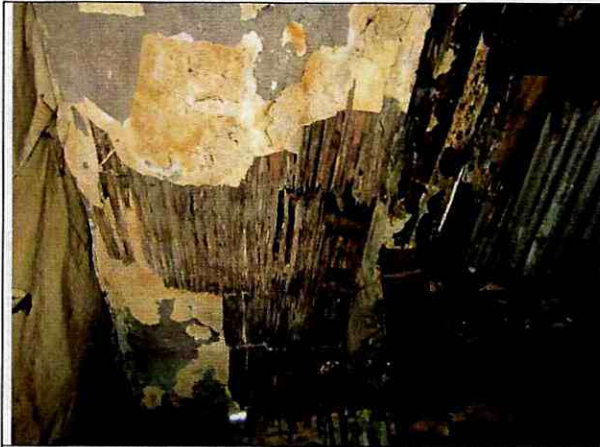
Foto 33. Desprendimiento del pañete del cielo raso.

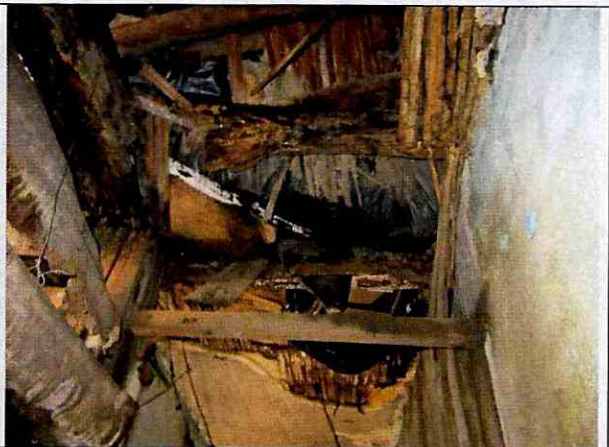
Foto 34. Colapso del cielo raso, deterioro alto.
