CONCEPTO DE AMENAZA RUINA N° CAR - 292

LOCALIDAD: (12) Barrios Unidos
UPZ: (98) Los Alcázares
BARRIO: Siete de Agosto
DIRECCION: Calle 67 No. 23 - 30
FECHA DE VISITA: Abril 11 de 2005
SOLICITANTE: Asesor de Obras – Alcaldía Local de Barrios Unidos
POBLACION BENEFICIADA: Una (1) Persona – Una (1) Familia
AREA: 120 m² (aproximadamente)

Este concepto corresponde a la visita de inspección para verificar el estado y condiciones del inmueble ubicado en la Calle 67 No. 23 - 30, con el fin de establecer si amenaza ruina o no.

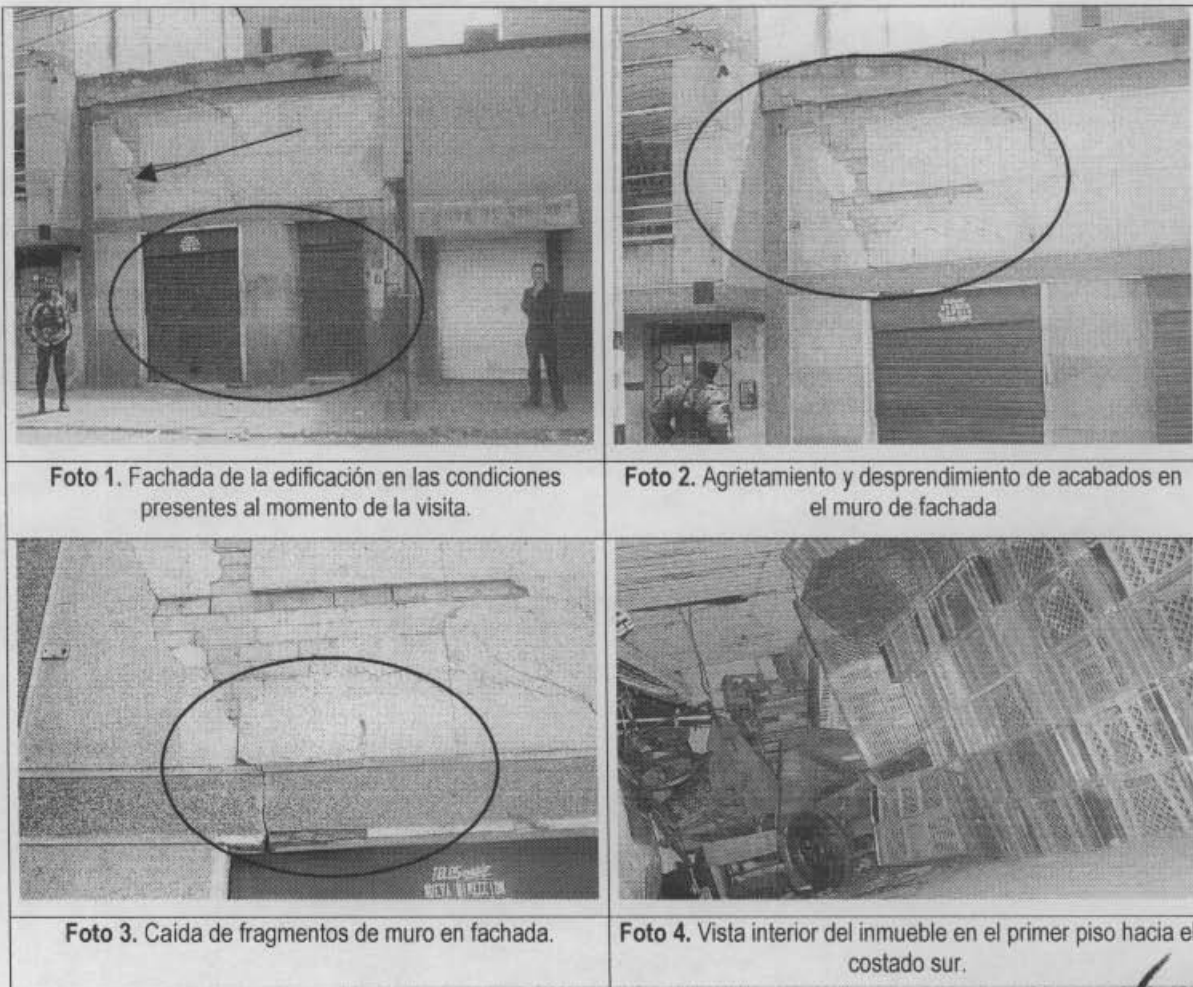
En la actualidad la edificación no se encuentra habitada, el estado estructural en líneas generales es deficiente. Toda vez que externamente se identifican daños estructurales caracterizados por agrietamientos y desprendimiento de acabados en el muro de fachada, ver fotografías 1 a 3. Se hacen evidentes asentamientos diferenciales, siendo mayor el asentamiento en el costado occidental que en el oriental. En la visita técnica realizada se identifican deformaciones de la puerta de acceso y pérdida de verticalidad del muro fachada.

La edificación no es habitable en las condiciones actuales, presenta un estado estructural deficiente debido a los daños ocasionados por las deformaciones impuestas a la estructura y al deterioro avanzado de los elementos que conforman la construcción, teniendo en cuenta el carácter progresivo de las afectaciones identificadas, se recomienda una intervención de demolición y reconstrucción general.

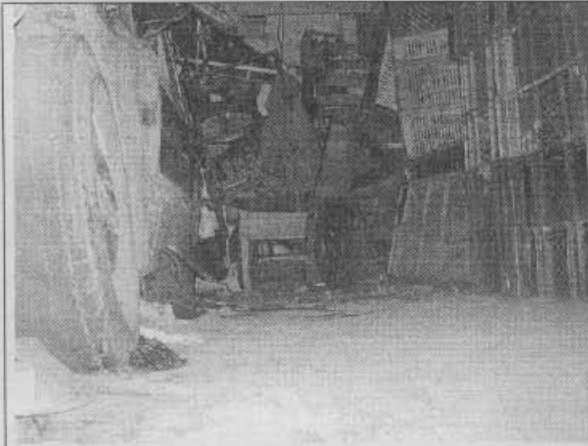
El interior del inmueble en el costado sur es usado para almacenaje de cajas, como se aprecia en las fotografías 4 y 5. La cubierta sobre el costado sur del inmueble esta deteriorada y sobre el costado norte o posterior del predio esta parcialmente colapsada, además hay evidencia de vandalismo y saqueos de elementos que conforman la estructura en este sector, como se ve en las fotografías 7 y 8.

Foto 5. Vista interior del primer piso usada como almacenaje.

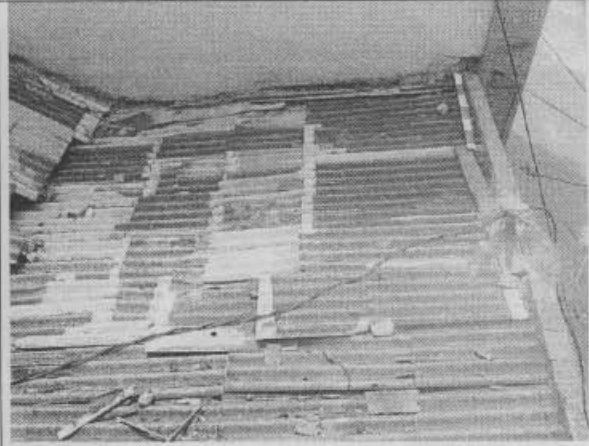
Foto 6. Cubierta sobre el costado sur del inmueble.

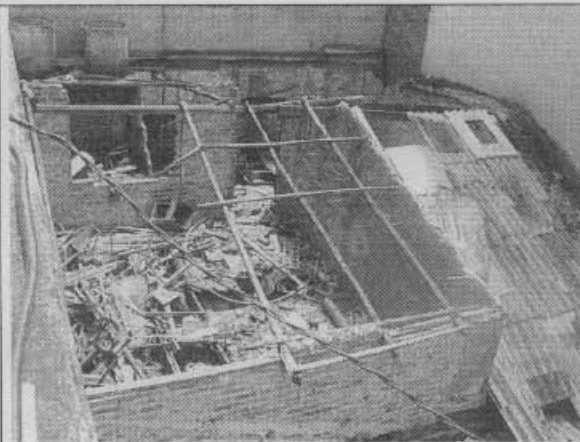
Foto 7. La estructura de cubierta sobre el costado norte del inmueble esta parcialmente colapsada.

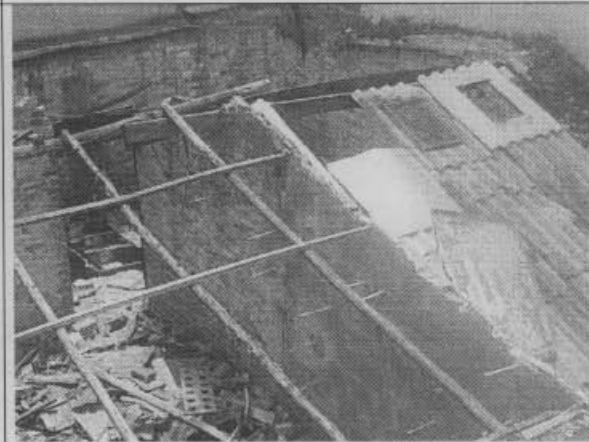
Foto 8. Deterioro progresivo, se evidencia vandalismo y saqueos hacia este costado del predio.
