CONCEPTO TÉCNICO DE AMENAZA RUINA	Código:	GPR-FT-06
		Versión:	05
		Fecha de actualización:	10/03/2016

1.1 CONCEPTO DE AMENAZA RUINA N° CAR:	2924
1.2 ÁREA:	Análisis de Riesgos y Efectos Cambio Climático
1.3 AREA FUNCIONAL:	Conceptos Técnicos para Proyectos Públicos
1.4 REFERENCIA CRUZADA RADICADO IDIGER:	2017ER21283
1.5 RESPUESTA OFICIAL No.	RO-99461

2.1 SOLICITANTE:	ALCALDIA LOCAL DE BARRIOS UNIDOS
2.2 LOCALIDAD:	(12) BARRIOS UNIDOS
2.3 UPZ:	(98) LOS ALCAZARES
2.4 BARRIO O SECTOR CATASTRAL:	ALCAZARES NORTE
2.5 DIRECCIÓN:	CARRERA 28 B No. 73 – 04
2.6 CHIP:	AAA0086SPDE
2.7 FECHA DE VISITA:	DICIEMBRE 27 DE 2017
2.8 POBLACIÓN BENEFICIADA:	4 Personas – 1 Familia
2.9 ÁREA (m2):	300 m ² (Aproximadamente)

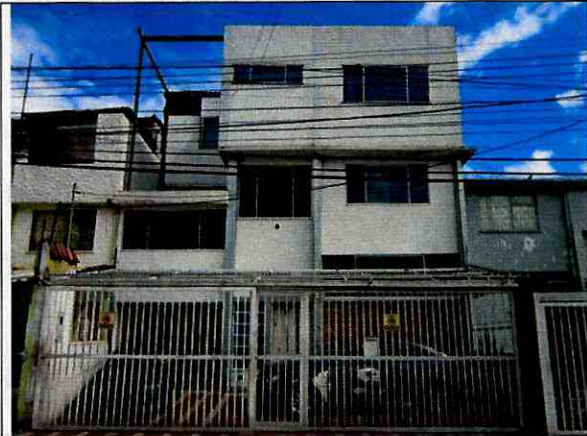
Foto 1. Fachada de la edificación objeto del concepto.

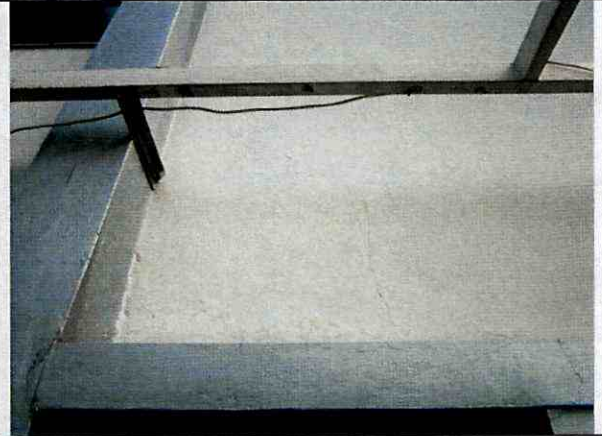
La edificación se encuentra en buenas condiciones estructurales, no se evidencian problemas de estabilidad general. Los muros de la edificación presentan daño leve, se detectan algunas fisuras en la superficie del pañete de recubrimiento, no se observan deformaciones ni pérdida de verticalidad de los muros. En general los acabados de muros presentan buen estado, en algunos muros de la parte posterior del segundo piso se detecta deterioro de los acabados por exceso de humedad. En el tercer piso solo existen muros de fachada y perimetrales livianos que únicamente tienen la lámina de externa, sin embargo se encuentran en buenas condiciones, en este nivel no se tiene la ventanería completa permitiendo el ingreso de agua lluvia. Las placas de concreto de los entresijos presentan buen estado, no evidencian afectaciones que indiquen mal comportamiento estructural, se observa que la del tercer nivel tiene algunas fisuras y los acabados de la cara inferior presentan deterioro por exceso de humedad, por infiltración de aguas lluvias desde el tercer piso. En las escaleras no se detectan daños estructurales, se encuentran en buen estado. La cubierta y su estructura de soporte están en buenas condiciones estructurales y de mantenimiento, las columnas u vigas metálicas no evidencian daños ni deformaciones, no se detectan indicios de fallas funcionales de la cubierta. La placa de contrapiso está en buenas condiciones, no se observan grietas, hundimientos ni deformaciones del piso. La clasificación global del daño para esta edificación es leve y por lo tanto no amenaza ruina.

Foto 2. Fisuras en muro de fachada.

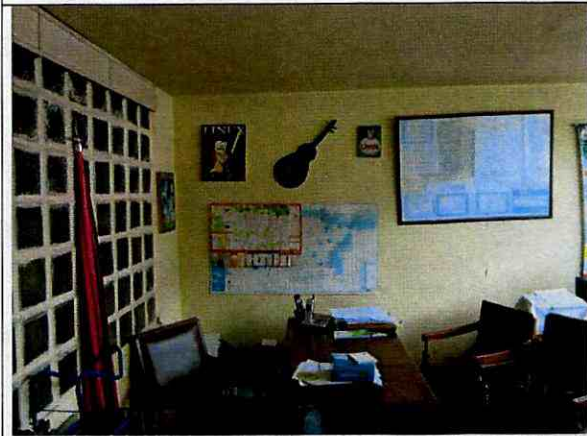
Foto 3. Muros de primer piso, buen estado estructural.

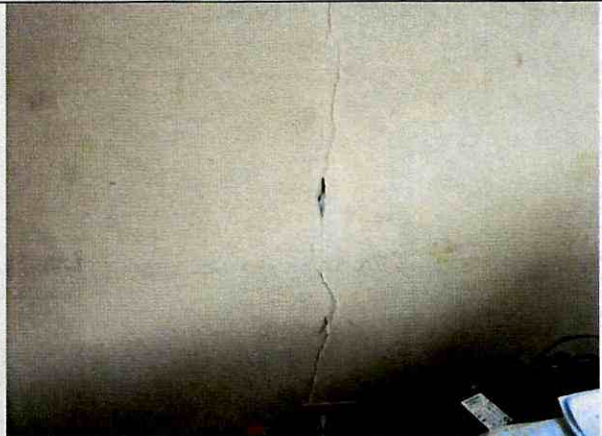
Foto 4. Agrietamiento en superficie de muro del primer piso.

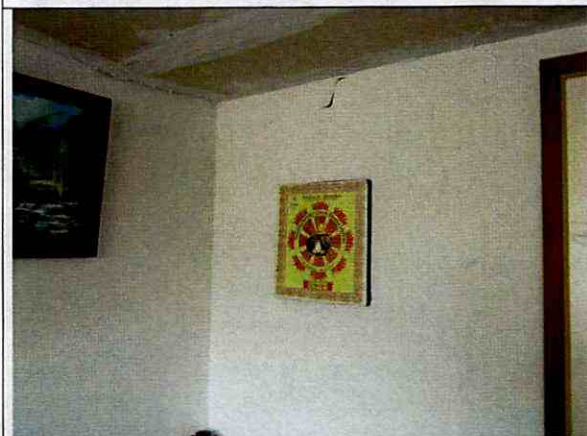
Foto 5. Muros de segundo nivel, sin daño visible.

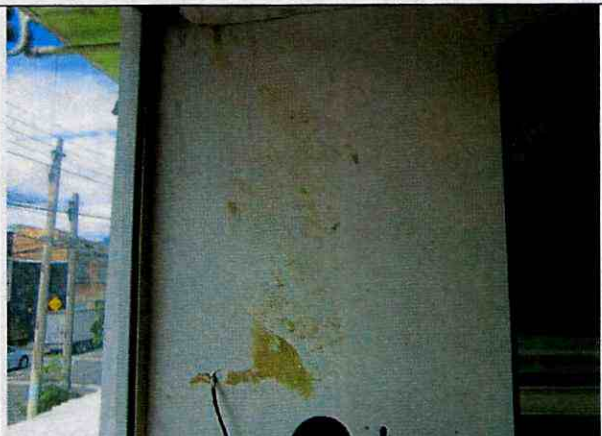
Foto 6. Deterioro superficial de los acabados de muros.

- Reparar los acabados de los muros afectados por humedad
- Reparar los acabados de la placa de entrepiso afectados por exceso de humedad
- Implementar medidas para impedir la infiltración de agua lluvia al interior de la edificación
- Realizar labores de mantenimiento general, periódicamente, a todos los elementos que conforman la edificación, para prevenir y contrarrestar el deterioro y evitar posibles colapsos parciales de elementos estructurales y no estructurales

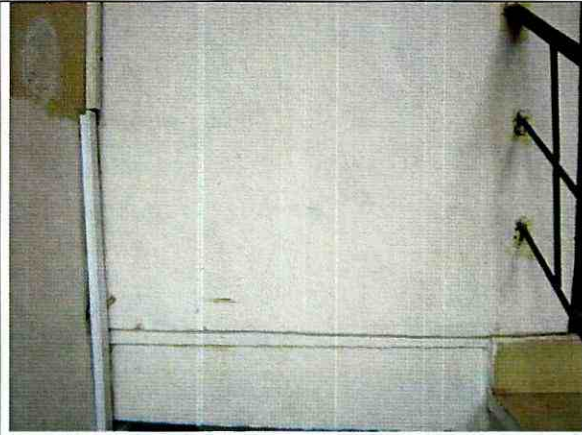
Foto 7. Fisuras en muro de segundo nivel, daño leve.

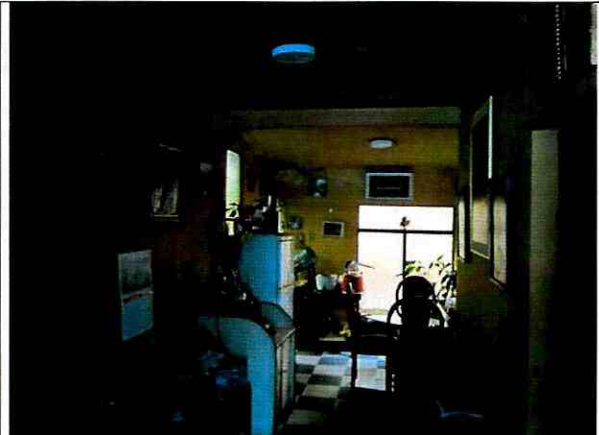
Foto 8. Aspecto general del segundo piso.

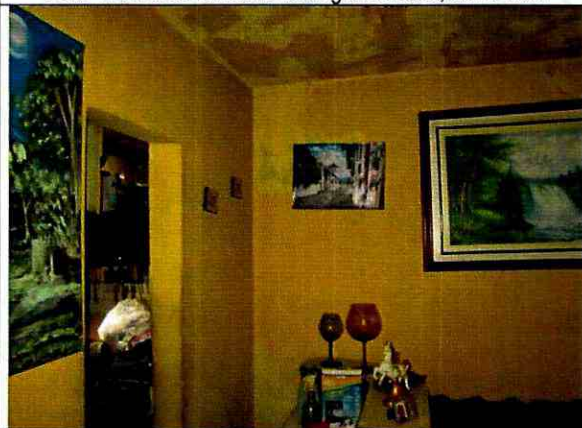
Foto 9. Muros del sector posterior del segundo piso.

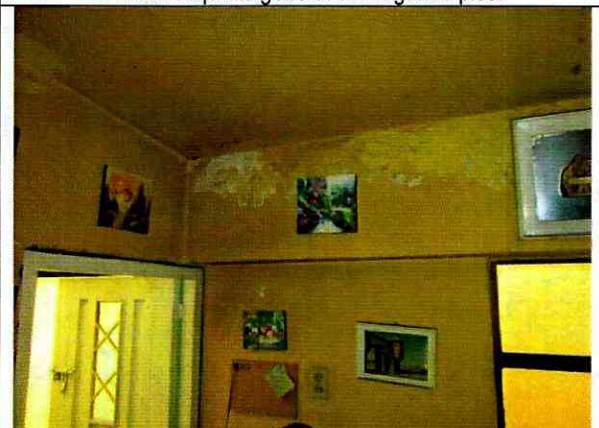
Foto 10. Deterioro de los acabados de muros por humedad.

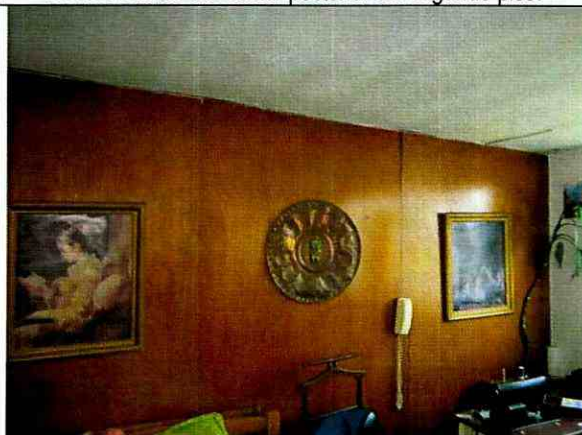
Foto 11. Muros de segundo nivel, enchape de madera.

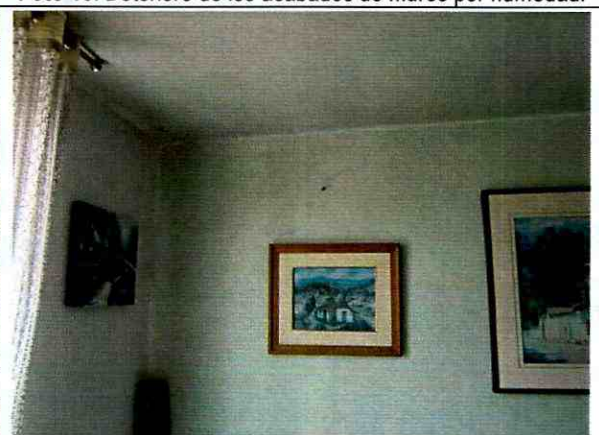
Foto 12. Muros sin evidencias de daño estructural.

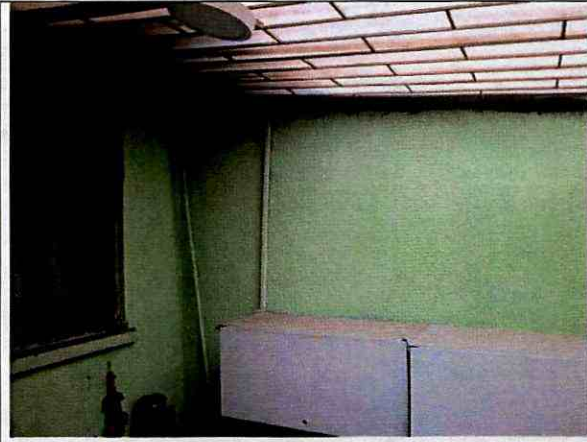
Foto 13. Muros de segundo piso en buen estado.

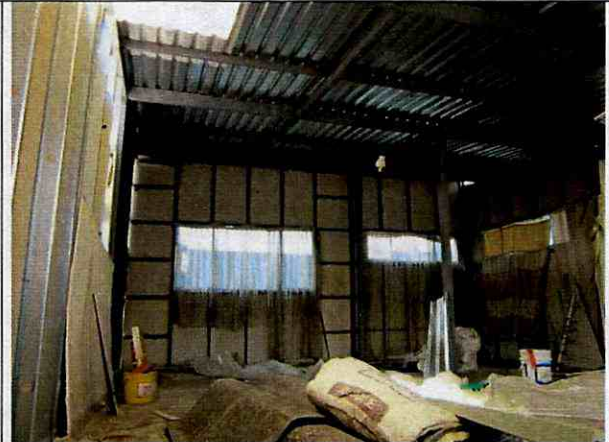
Foto 14. Aspecto general del tercer piso, muros livianos.

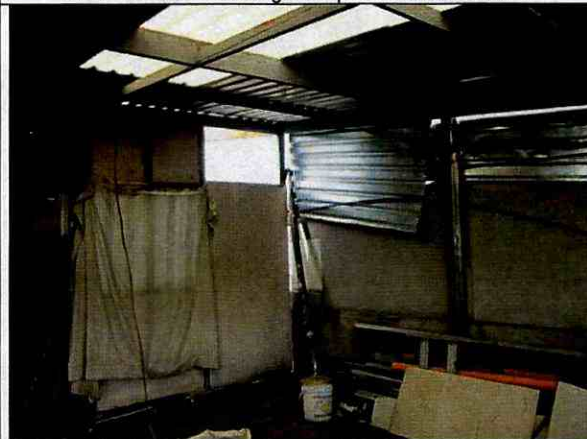
Foto 15. Muros con sola la lámina externa, sin acabados.

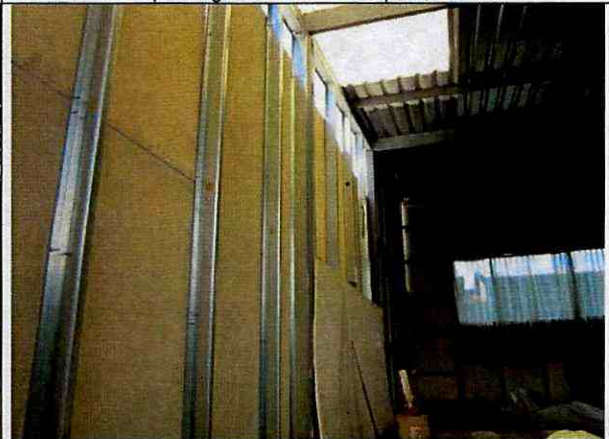
Foto 16. Muros en buen estado, solo una lámina.

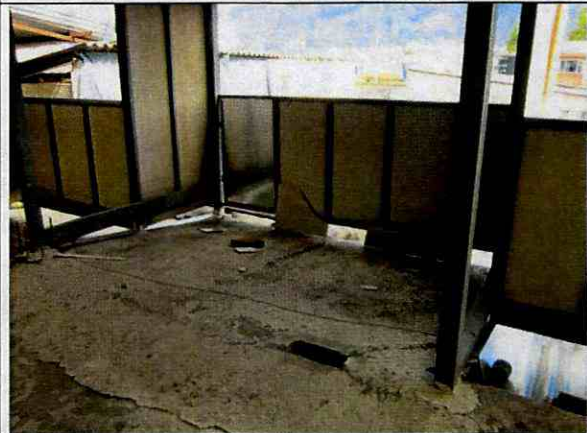
Foto 17. Antepechos de tercer nivel, sin ventanas.

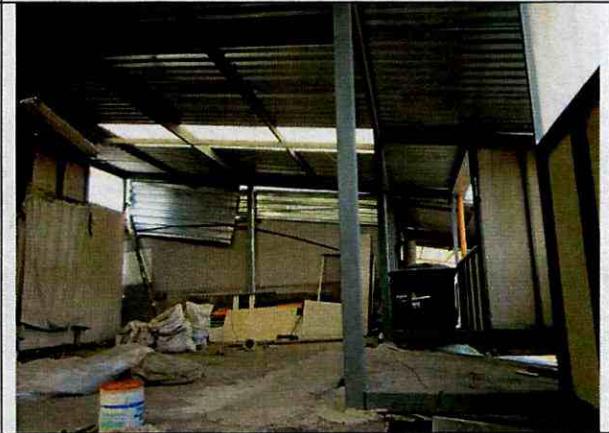
Foto 18. Estructura metálica de cubierta, buen estado.

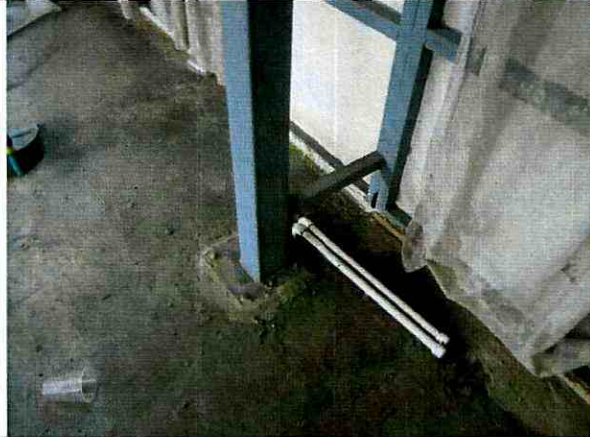
Foto 19. Apoyo de columna metálica en el entrepiso.

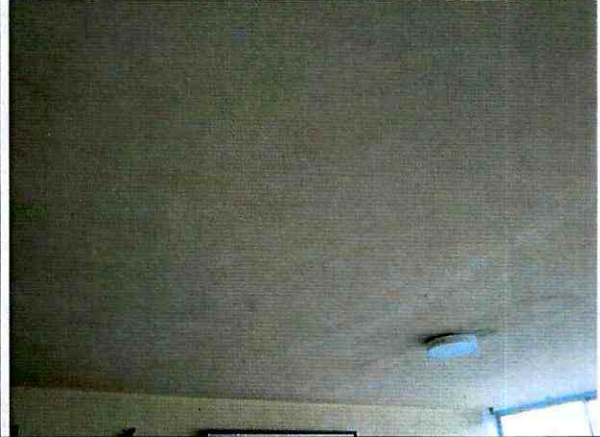
Foto 20. Cara inferior de entrepiso de segundo nivel.

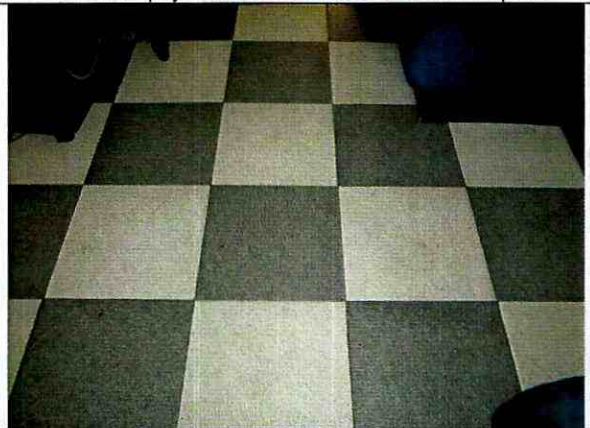
Foto 21. Acabados en buen estado, entrepiso segundo piso.

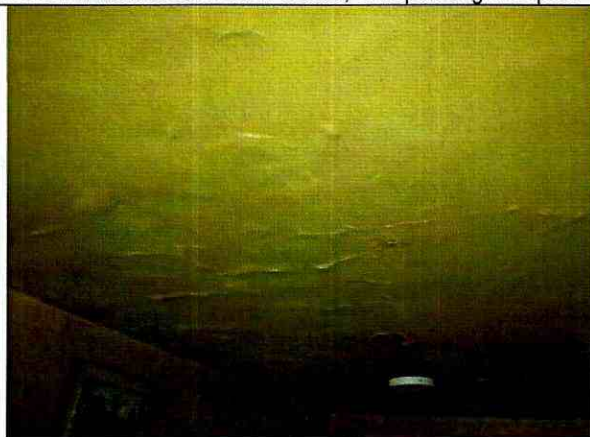
Foto 23. Entrepiso de tercer piso sin daño, deterioro.

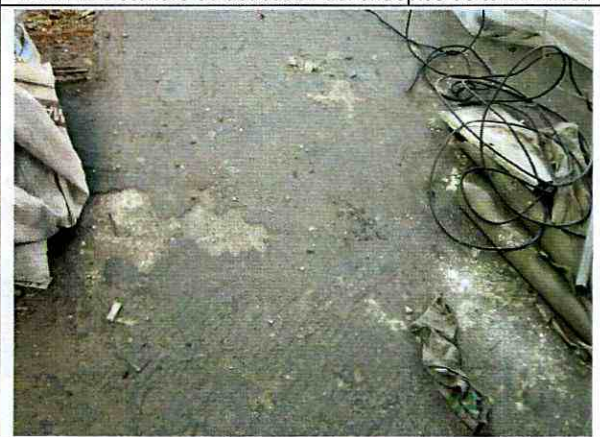
Foto 24. Fisuras de entrepiso de tercer nivel, sin acabados.

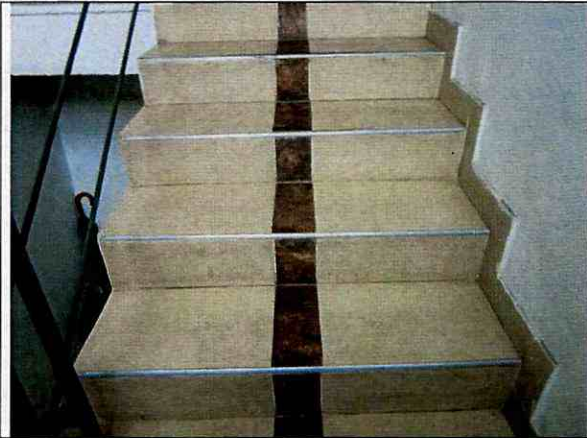
Foto 25. Escaleras a segundo nivel en buen estado.

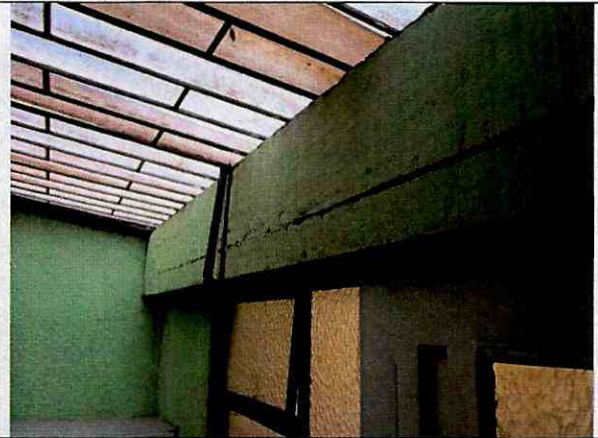
Foto 26. Viga canal y cubierta en buen estado.

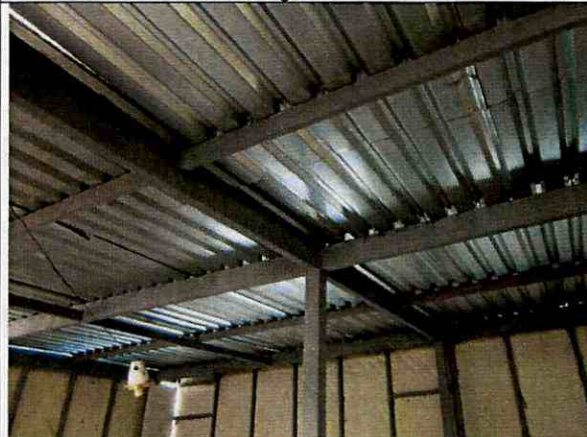
Foto 27. Cubierta y estructura sin evidencias de daños.

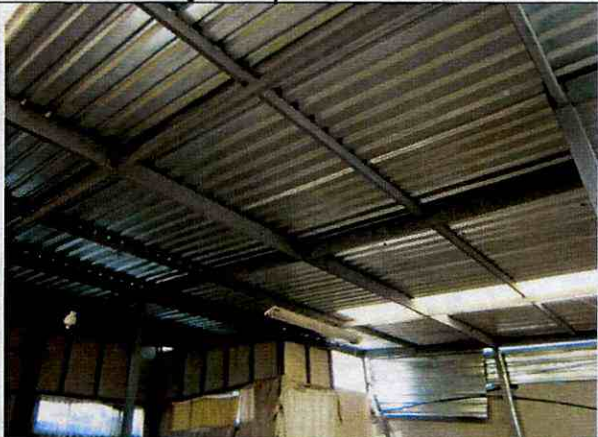
Foto 28. Buen estado de los elementos de cubierta.

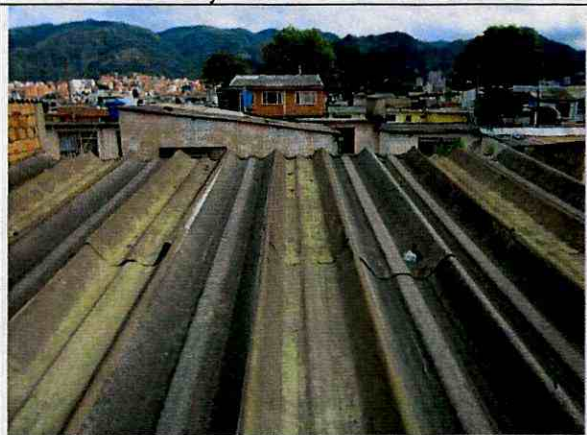
Foto 29. Cubierta sector posterior, sin evidencia de daños.

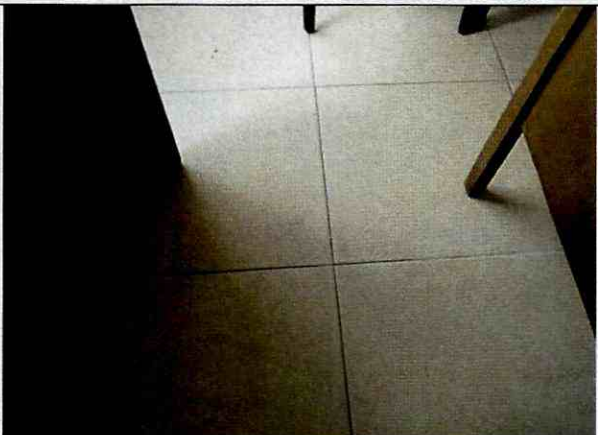
Foto 30. Buen estado de la placa de piso.
