<p>ALCALDÍA MAYOR DE BOGOTÁ D.C. AMBIENTE Instituto Distrital de Gestión de Riesgos y Cambio Climático</p>	<h2>CONCEPTO TÉCNICO DE AMENAZA RUINA</h2>	Código:	<b>GPR-FT-06</b>
		Versión:	<b>05</b>
		Fecha de actualización:	<b>10/03/2016</b>

1.1 CONCEPTO DE AMENAZA RUINA N° CAR:	2925
1.2 ÁREA:	Análisis de Riesgos y Efectos Cambio Climático
1.3 AREA FUNCIONAL:	Conceptos Técnicos para Proyectos Públicos
1.4 REFERENCIA CRUZADA RADICADO IDIGER:	2017ER22441
1.5 RESPUESTA OFICIAL No.	R0-99558

2.1 SOLICITANTE:	INSPECCION 8 D DISTRITAL DE POLICIA
2.2 LOCALIDAD:	(8) KENNEDY
2.3 UPZ:	(81) GRAN BRITANIA
2.4 BARRIO O SECTOR CATASTRAL:	CLASS
2.5 DIRECCIÓN:	CALLE 57 B SUR No. 80 – 23
2.6 CHIP:	AAA0048MEUZ
2.7 FECHA DE VISITA:	ENERO 11 DE 2018
2.8 POBLACIÓN BENEFICIADA:	4 Personas – 1 Familia
2.9 ÁREA (m2):	300 m <sup>2</sup> (Aproximadamente)

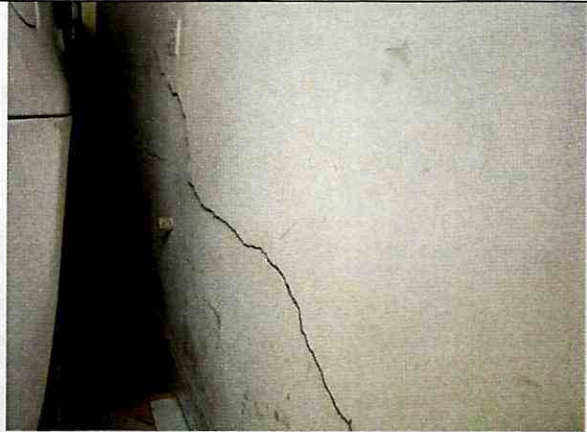
En general, los muros de la edificación presentan daño que va de leve a severo en el primer piso, con presencia de fisuras, agrietamientos y fracturas con varios centímetros de separación en el muro del costado noroccidental y el lateral de la escalera, en el segundo piso se observan algunas fisuras en los muros y se detecta daño leve en los muros del nivel de altillo. Los entrepisos se encuentran en buenas condiciones estructurales con daño leve, los acabados de la cara superior de la placa de segundo piso se encuentran en buenas condiciones, en la placa de altillo se observan algunas fisuras y deterioro del concreto de la cara superior, la cara inferior de los entrepisos presenta buen estado y tienen bajo deterioro. Las escaleras se encuentran en buenas condiciones con algunas fisuras en la superficie, presentan daño estructural leve, las que llevan al altillo presentan deterioro fuerte de los acabados. La cubierta liviana del altillo presenta deterioro, deformación apreciable de los elementos de madera y algunas fallas funcionales al permitir el ingreso de agua lluvia. El cielo raso bajo la cubierta liviana está en buenas condiciones, no presenta daño. La placa de contrapiso se encuentra en buen estado no se detectan deformaciones ni agrietamientos, los acabados no presentan deterioro. Es de anotar que las personas que atendieron la visita de inspección técnica manifestaron que los elementos del primer piso se sometieron a reparación hace algo más de un año. La clasificación global del daño para esta edificación es fuerte y por lo tanto amenaza ruina.

Foto 3. Fractura del muro del costado noroccidental.

- Establecer medidas de aislamiento y protección al interior del primer piso en una franja de dos metros aledaños a los muros afectados por fracturas, para garantizar la seguridad de los ocupantes de la edificación, manteniéndolas hasta que se desarrollen las actividades que garanticen su estabilidad y la ocupación segura de la edificación

- Apuntalar los muros afectados por fracturas en el primer piso, apuntalar la placa de segundo nivel en las zonas aledañas a dichos muros y apuntalar la escalera que va de primer a segundo piso, mantener el apuntalamiento de estos elementos hasta que se desarrollen las actividades que garanticen su estabilidad y la ocupación segura de la edificación

- En caso de no desarrollar las actividades recomendadas en los puntos anteriores de inmediato, se recomienda demoler los muros afectados por fracturas en el primer piso, labor que debe ser ejecutada por personal profesional y técnico idóneo, observando la aplicación de los protocolos y medidas de seguridad que garanticen la integridad física de los ejecutores de la demolición al igual que la de los vecinos y transeúntes. Asimismo se deben adoptar las medidas necesarias para garantizar la estabilidad general de la edificación

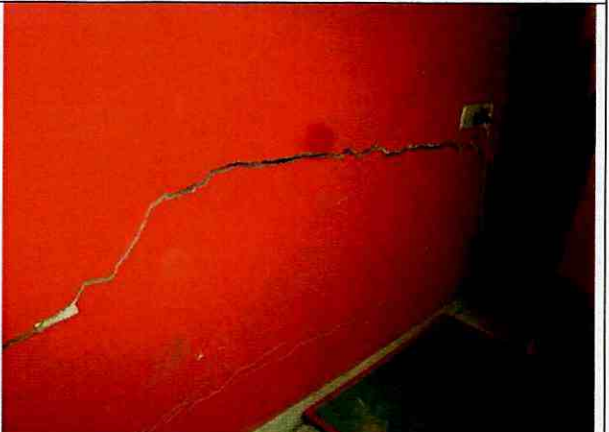
Foto 4. Fractura con varios milímetros de separación.

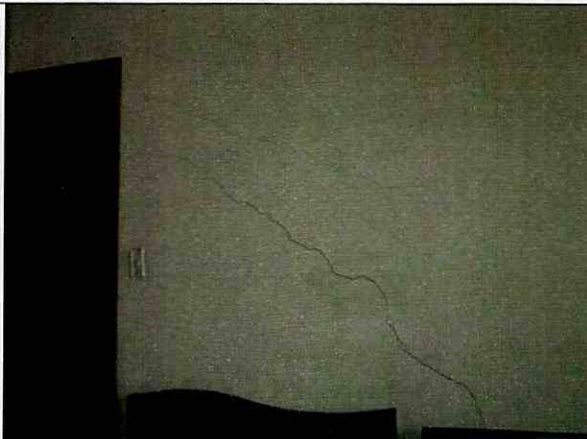
Foto 5. Agrietamiento en diagonal en muro noroccidental

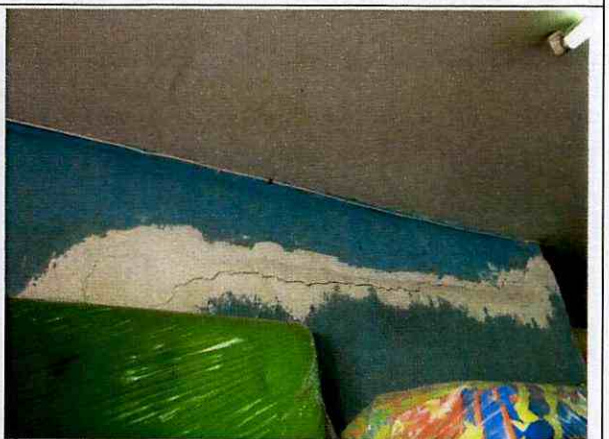
Foto 6. Grieta en muro lateral de la escalera.

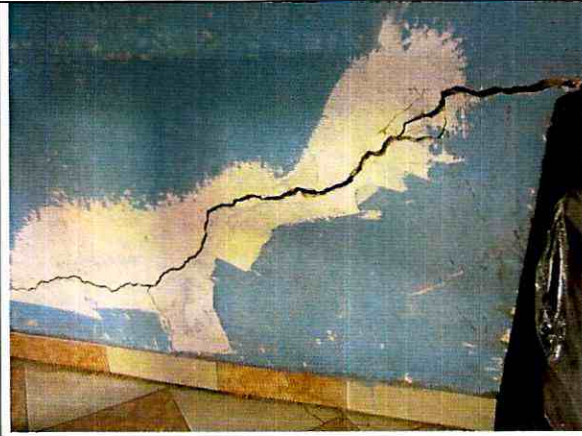
**Foto 7.** Fractura en muro lateral de la escalera.

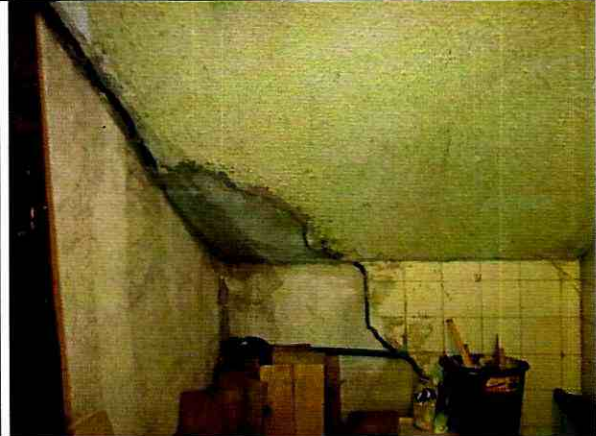
**Foto 8.** Daños en muros bajo la escalera.

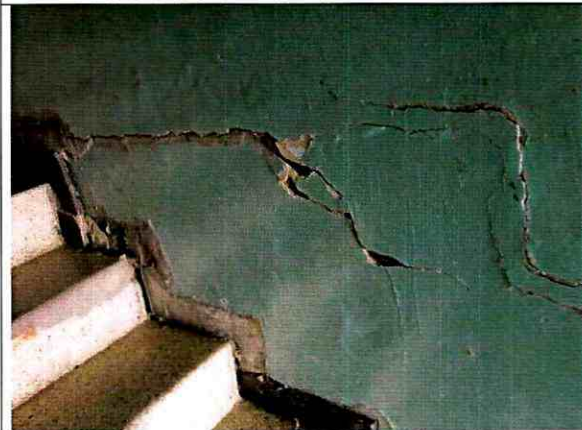
**Foto 9.** Fractura del muro de la escalera.

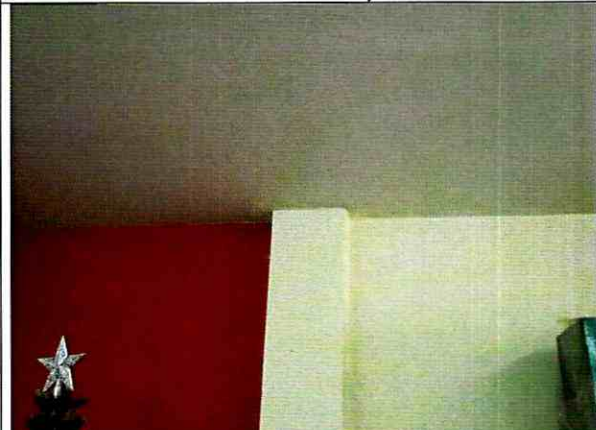
**Foto 10.** Columna en buen estado estructural.

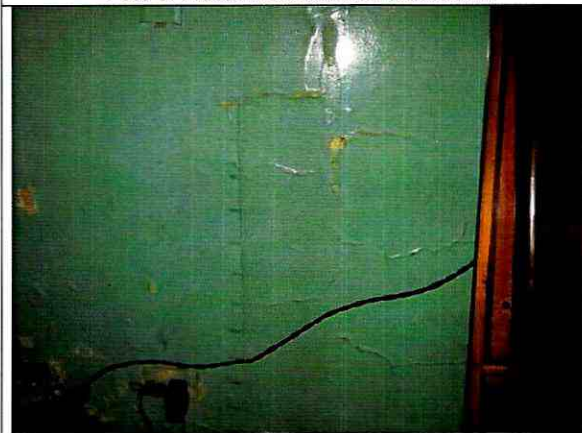
**Foto 11.** Deterioro de acabados en muros de segundo piso.

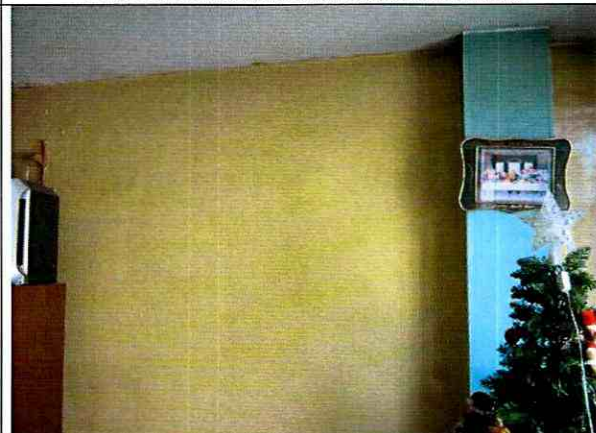
**Foto 12.** Muros de segundo piso con daño leve.

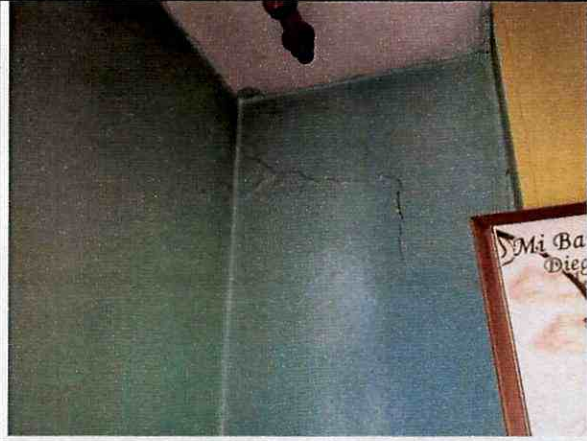
**Foto 13.** Fisuras y grietas en muros de segundo nivel.

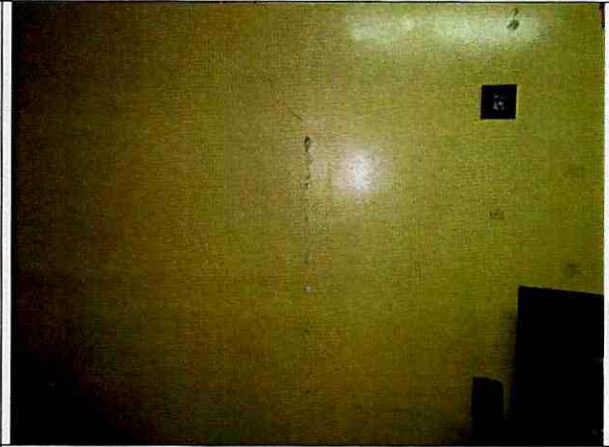
**Foto 14.** Grieta en muro de segundo piso.

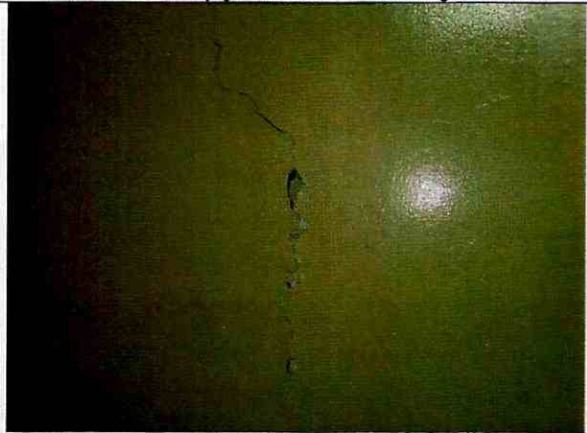
**Foto 15.** Detalle de la grieta del muro de segundo nivel.

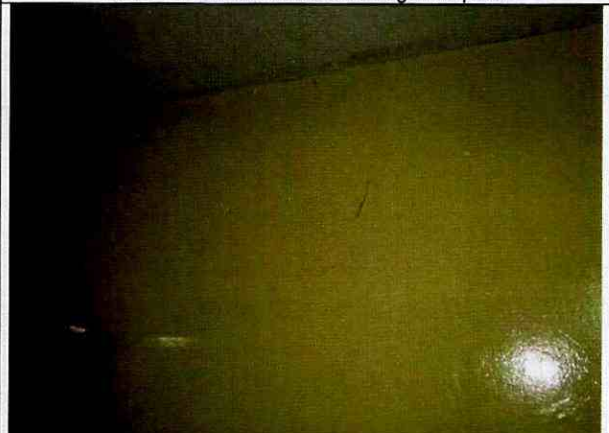
**Foto 16.** Fisura en muro de segundo piso, daño leve.

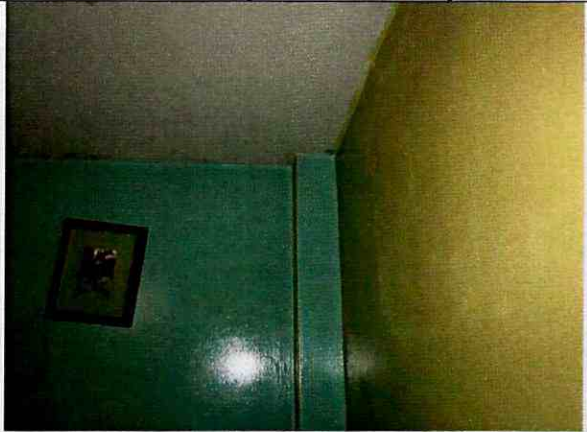
**Foto 17.** Columnas de segundo nivel sin daño evidente.

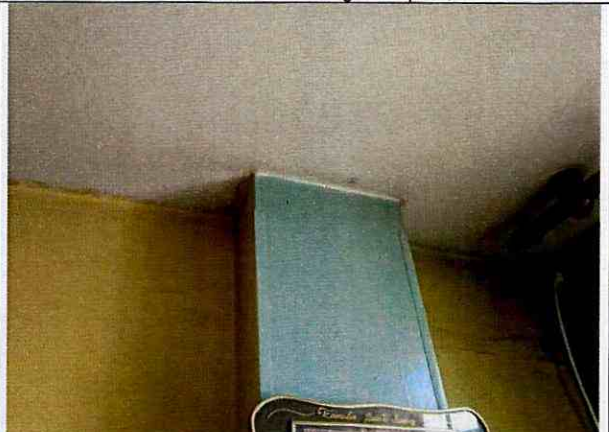
**Foto 18.** No se detecta daño estructural de las columnas.

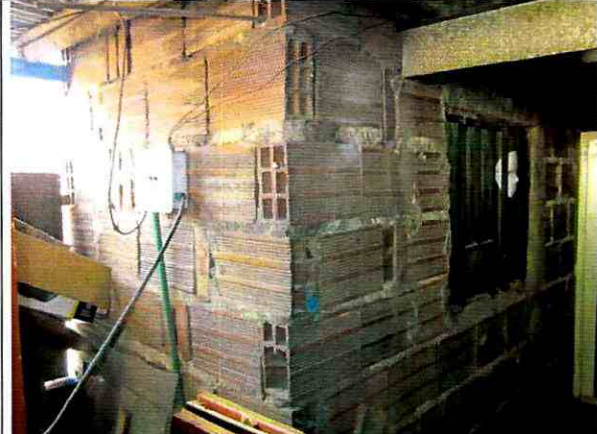
Foto 20. Muro de tercer nivel sin daño visible.

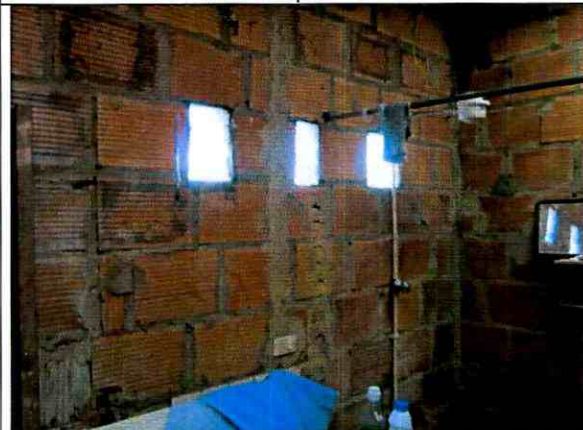
Foto 21. Muros sin acabados en altillo, deterioro incipiente.

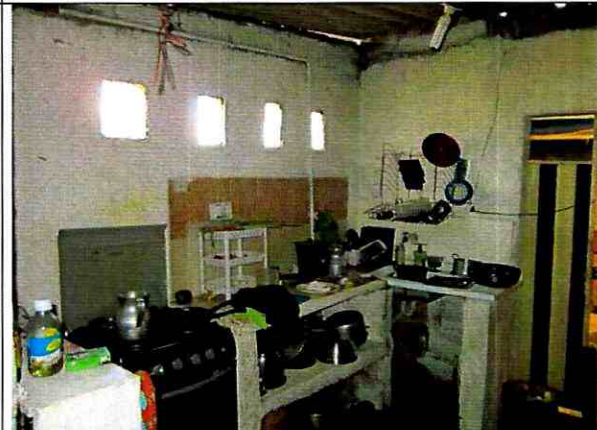
Foto 22. Muros de la cocina en altillo, sin daño visible.

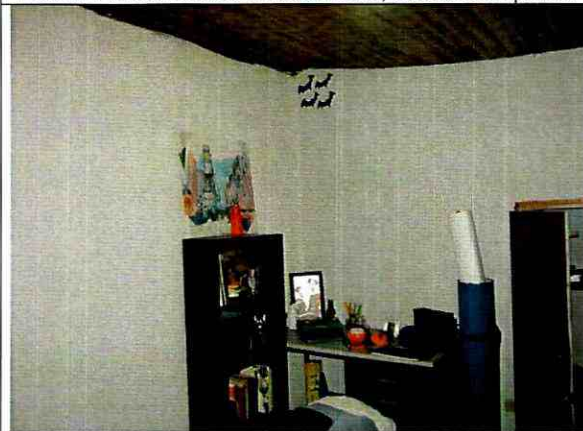
Foto 23. Habitación del altillo sin evidencia de daño.

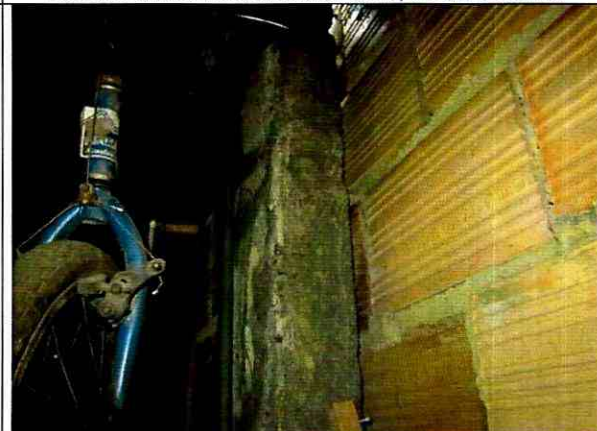
Foto 24. Columna en altillo, sin daño estructural.

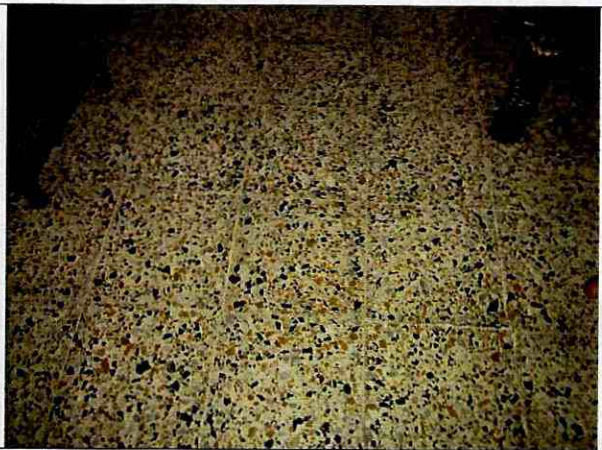
Foto 26. Buen estado del entrepiso de segundo nivel.

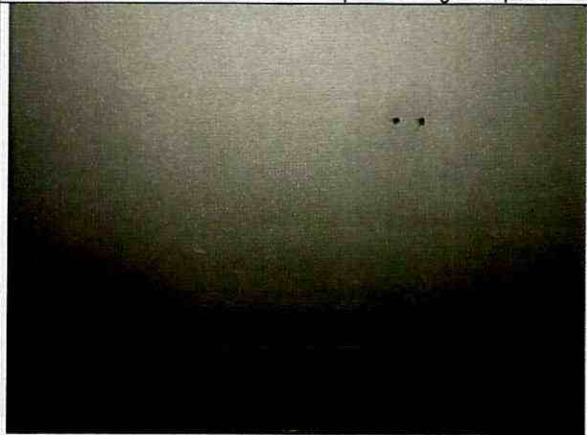
Foto 27. Entrepiso de tercer nivel sin daño visible.

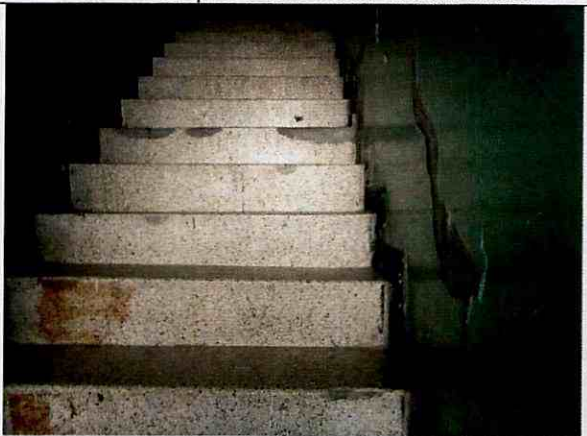
Foto 29. Escaleras de primero a segundo piso, daño leve.

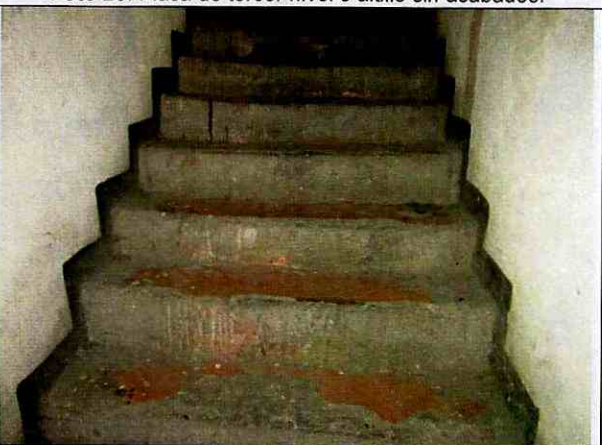
Foto 30. Escaleras a tercer nivel o altílo, sin daño estructural.

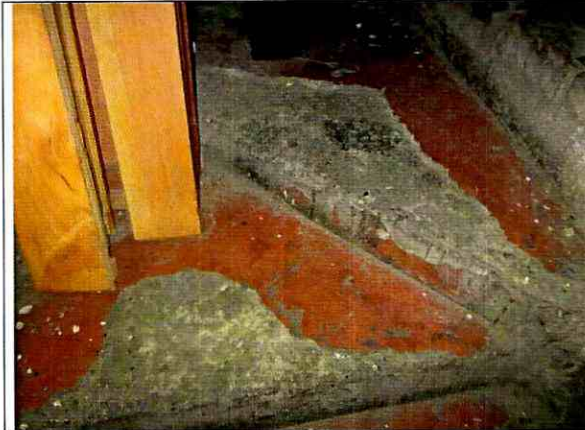
**Foto 31.** Deterioro de los acabados de la escalera del attillo.

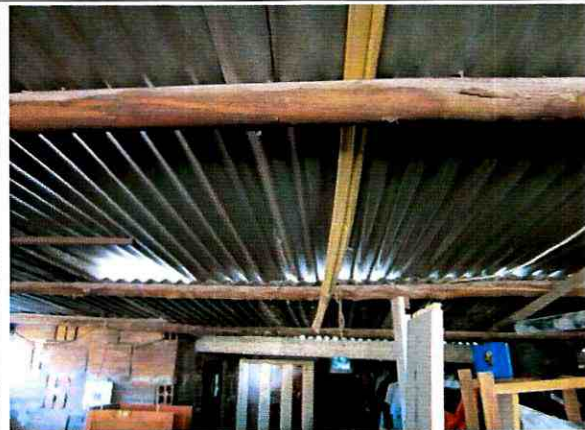
**Foto 34.** Cubierta liviana buen estado, daño leve.

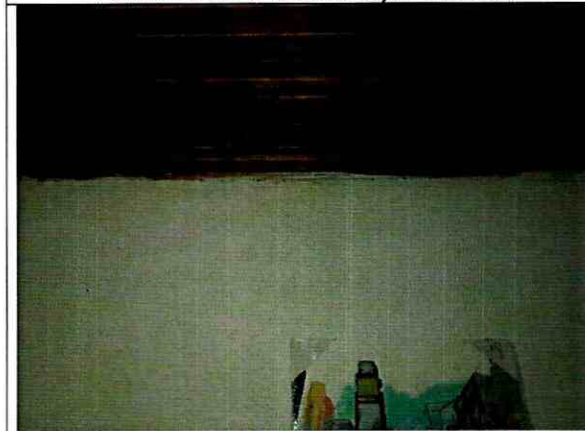
**Foto 35.** Escurrimiento de agua, falla funcional de cubierta.

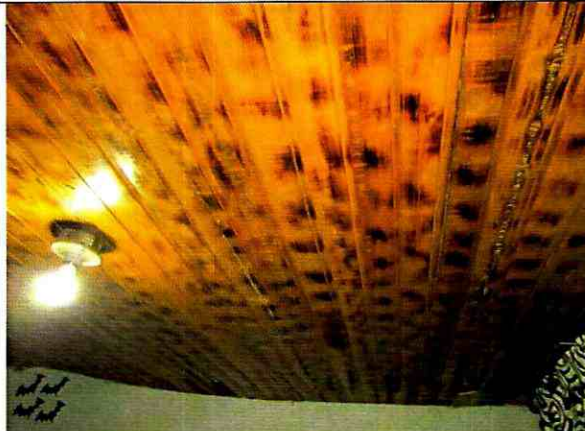
**Foto 36.** Cielo raso bajo cubierta en buen estado.

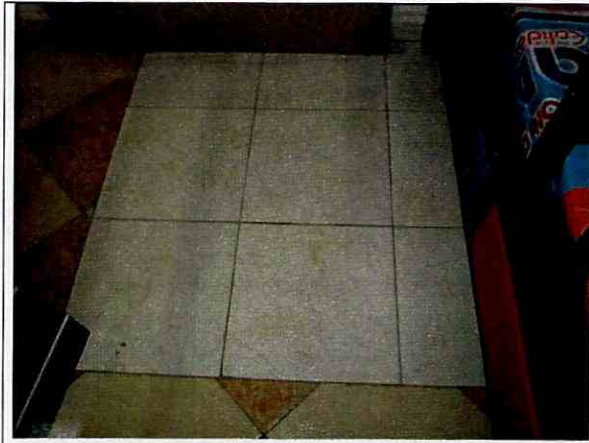
Foto 37. Acabados de la placa de piso en buen estado.

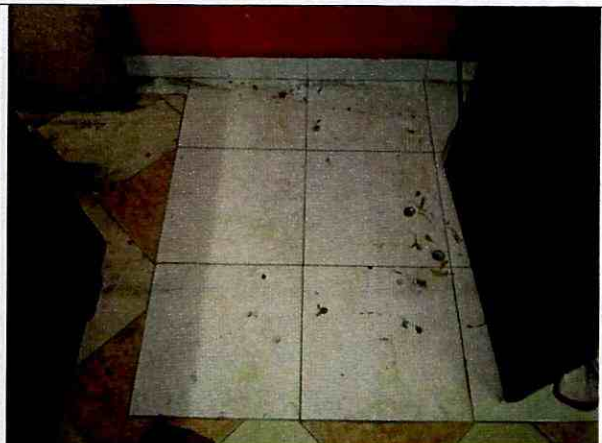
Foto 38. No se detectan daños en la placa de contrapiso.
