ALCALDÍA MAYOR DE BOGOTÁ D.C. AMBIENTE <small>Instituto Distrital de Gestión de Riesgos y Cambio Climático</small>	CONCEPTO TÉCNICO DE AMENAZA RUINA	Código:	GPR-FT-06
		Versión:	05
		Fecha de actualización:	10/03/2016

1.1 CONCEPTO DE AMENAZA RUINA N° CAR:	2927
1.2 ÁREA:	Análisis de Riesgos y Efectos Cambio Climático
1.3 AREA FUNCIONAL:	Conceptos Técnicos para Proyectos Públicos
1.4 REFERENCIA CRUZADA RADICADO IDIGER:	2018ER181
1.5 RESPUESTA OFICIAL No.	RO-99877

2.1 SOLICITANTE:	ALCALDIA LOCAL DE PUENTE ARANDA
2.2 LOCALIDAD:	(16) PUENTE ARANDA
2.3 UPZ:	(40) CIUDAD MONTES
2.4 BARRIO O SECTOR CATASTRAL:	TIBANA
2.5 DIRECCIÓN:	DIAGONAL 5 A No. 37 B – 79
2.6 CHIP:	AAA0037ORMR Y OTROS
2.7 FECHA DE VISITA:	ENERO 30 DE 2018
2.8 POBLACIÓN BENEFICIADA:	57 Personas – 19 Familias
2.9 ÁREA (m2):	600 m ² (Aproximadamente)

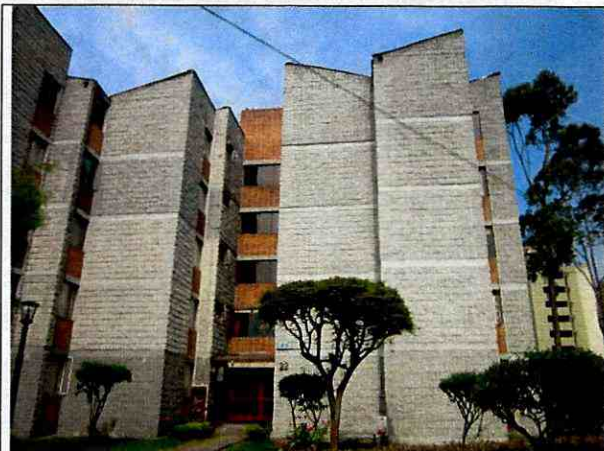
Foto 1. Fachada de la edificación objeto del concepto.

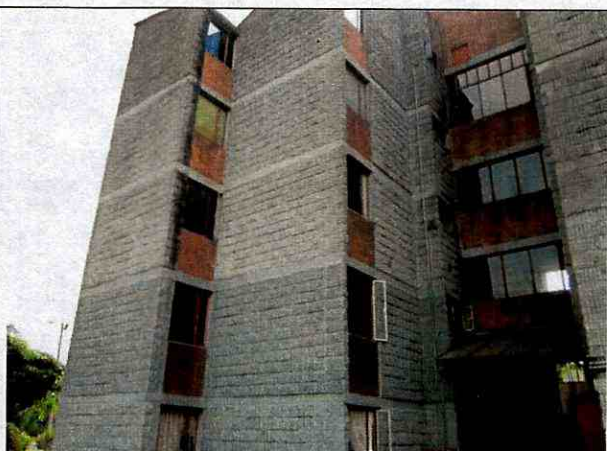
Foto 2. Fachada posterior de la edificación, sin daño visible.

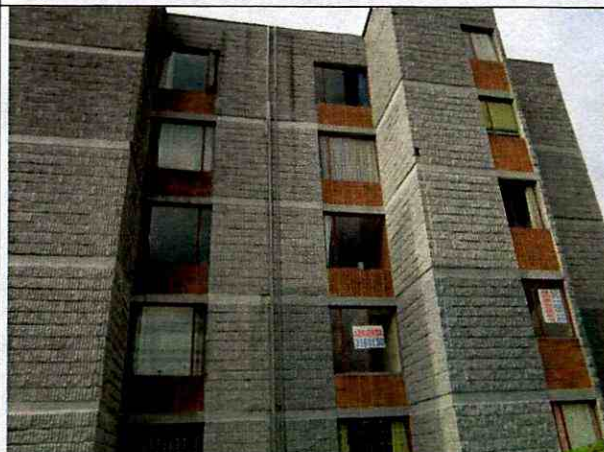
Foto 3. Muros externos sin evidencia de daño estructural.

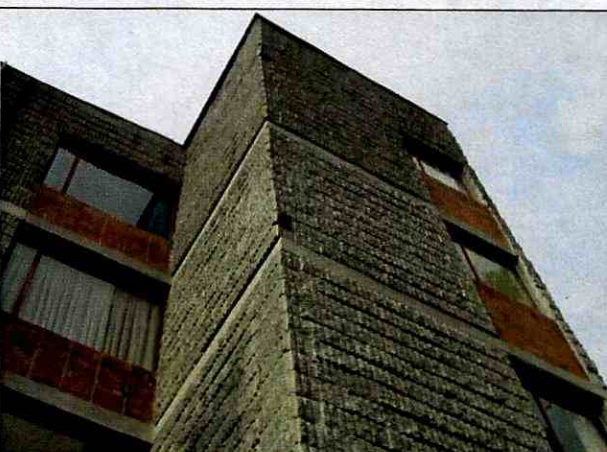
Foto 4. Daño menor en muro de fachada lateral.

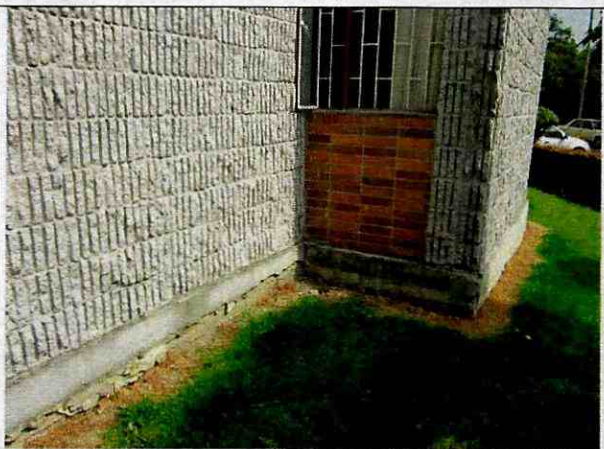
Foto 5. No se detectan daños en la base de los muros.

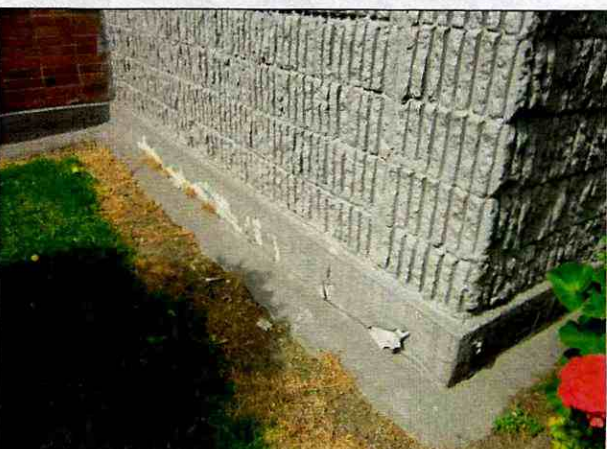
Foto 6. No se evidencian deformaciones a nivel de la base.

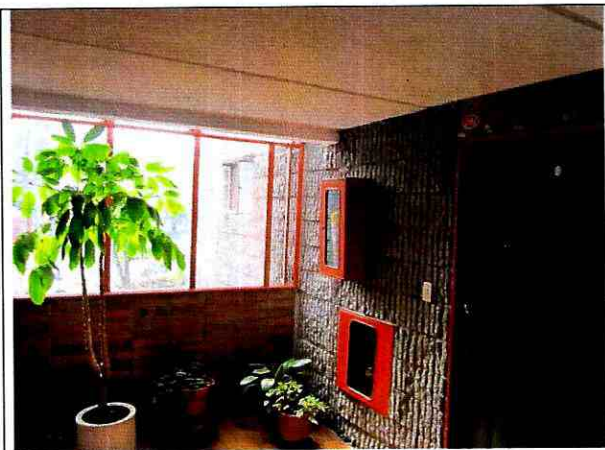
Foto 7. Elementos internos, buen estado de mantenimiento.

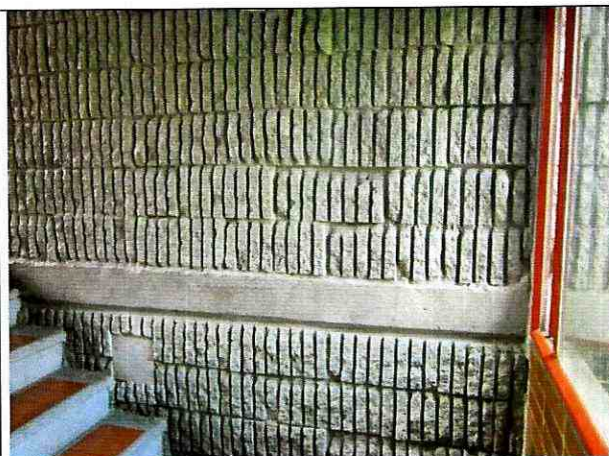
Foto 8. Muros estructurales en buen estado.

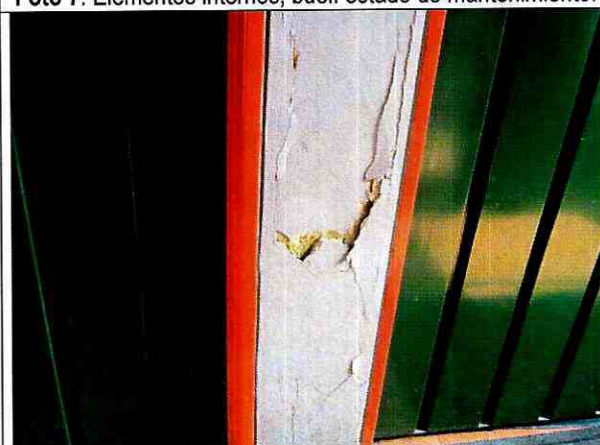
Foto 9. Daño en la superficie de un muro del nivel superior.

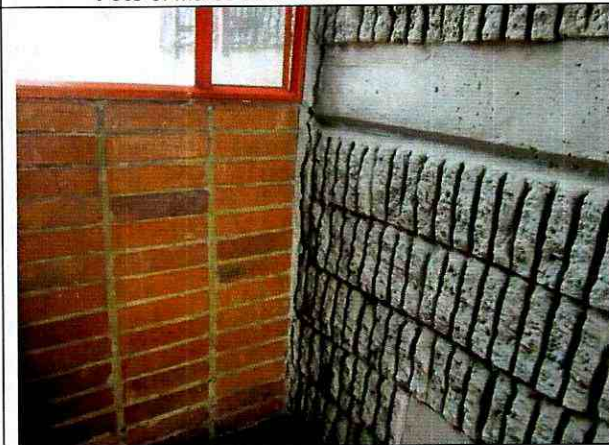
Foto 10. Separación de la junta entre muros.

- Desarrollar, como medida preventiva, un estudio técnico de arquitectura e ingeniería que determine las causas del aumento de la separación de las juntas entre los muros y otros elementos y que establezca las acciones a ejecutar para la reparación. Actividad que debe ser ejecutada por personal profesional idóneo
- Establecer un sistema de monitoreo del comportamiento de la edificación y en especial de la separación de las juntas entre elementos para conocer su evolución y determinar si los fenómenos que dieron origen al aumento de la separación de las juntas siguen activos. Esta actividad debe ser ejecutada por personal profesional y técnico idóneo
- Realizar labores de mantenimiento general, periódicamente, a todos los elementos que conforman la edificación, para prevenir y contrarrestar el deterioro y evitar posibles colapsos parciales de elementos estructurales y no estructurales

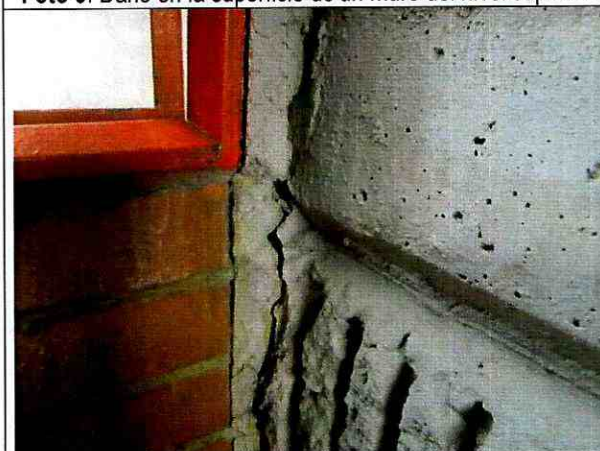
Foto 11. Grieta por separación de la junta del antepecho.

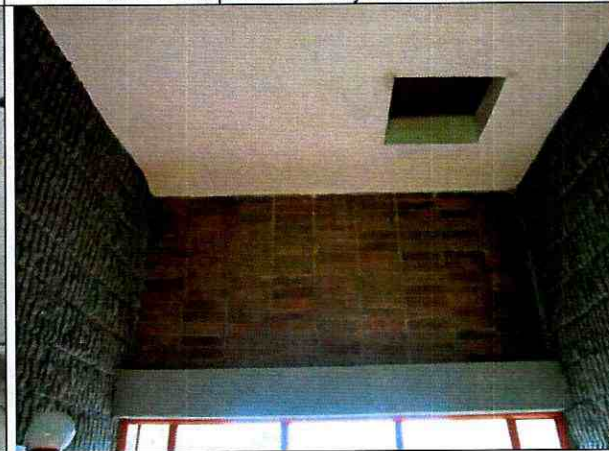
Foto 12. Muros sin evidencias de daño estructural.

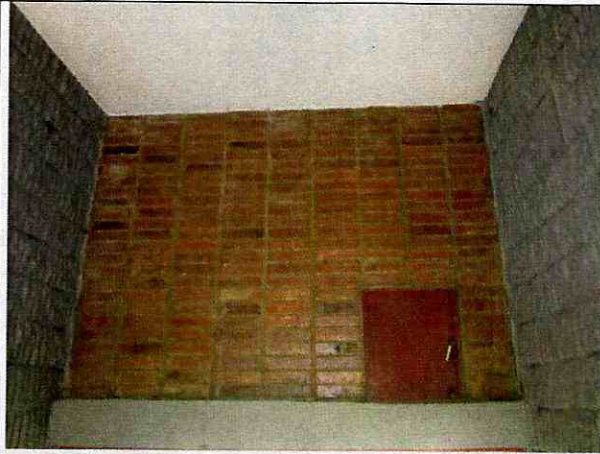
Foto 13. Muros de último piso en buen estado, daño leve.

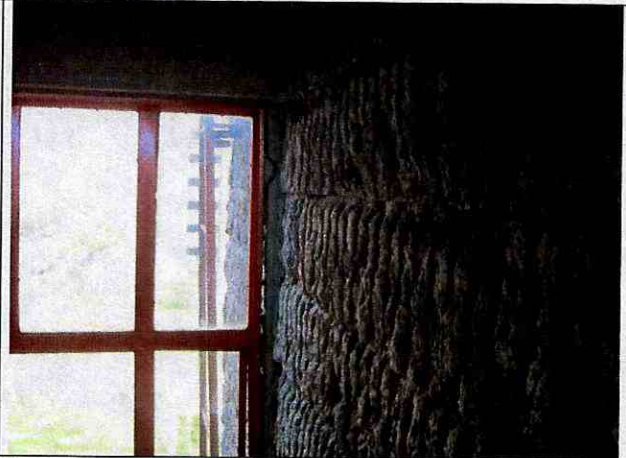
Foto 14. Aumento de la separación de la junta de la ventana.

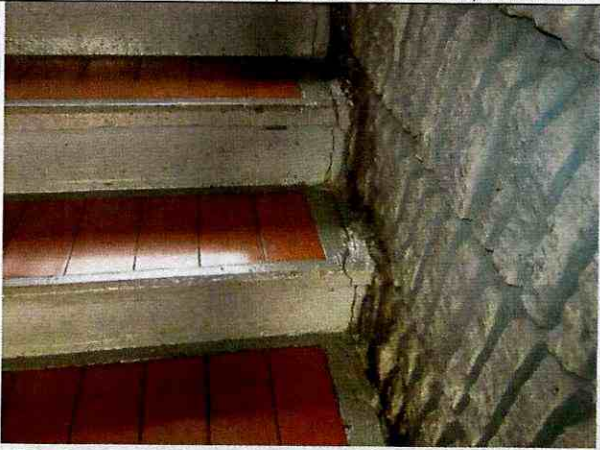
Foto 15. Grieta por junta entre muro y escalera.

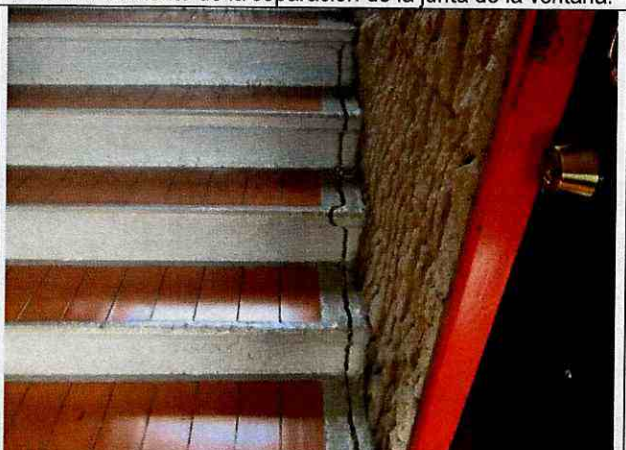
Foto 16. Aumento de la separación de la junta de la escalera.

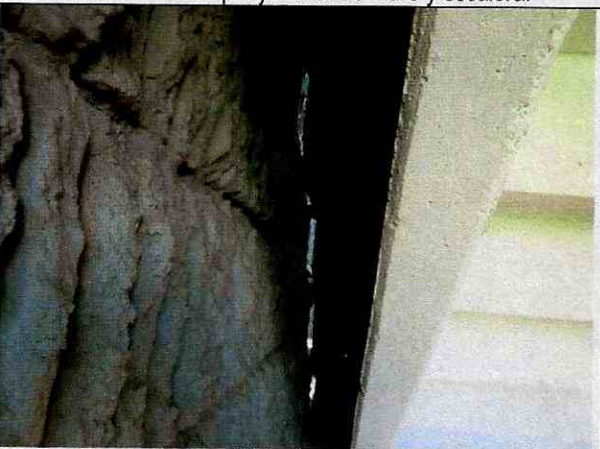
Foto 17. Evidente separación de la junta muro-escalera.

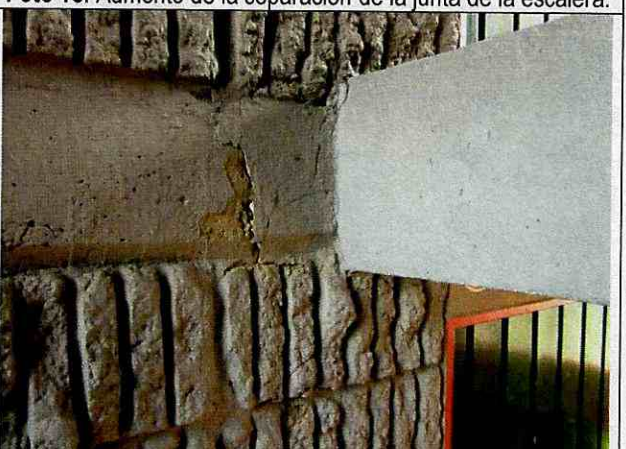
Foto 18. Grieta en punto de apoyo del dintel de la placa.

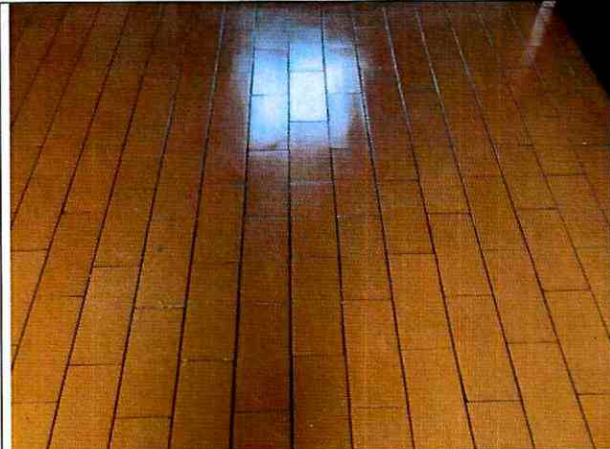
Foto 19. Placas de entrepiso sin daño estructural visible.

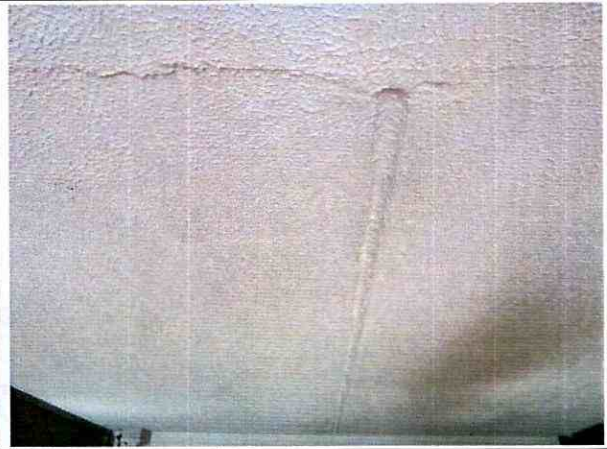
Foto 20. Placa de entrepiso en buen estado.

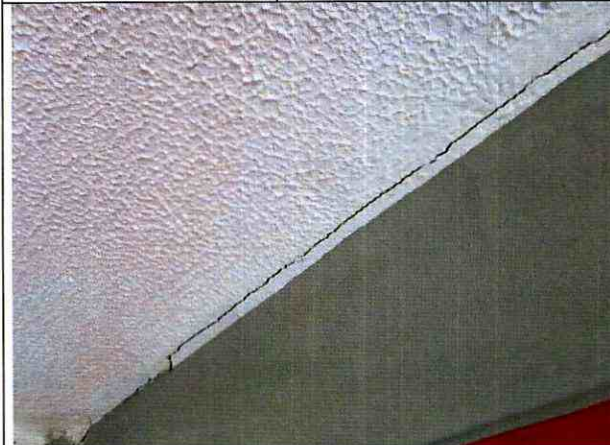
Foto 21. Separación de la junta entre placa y muro.

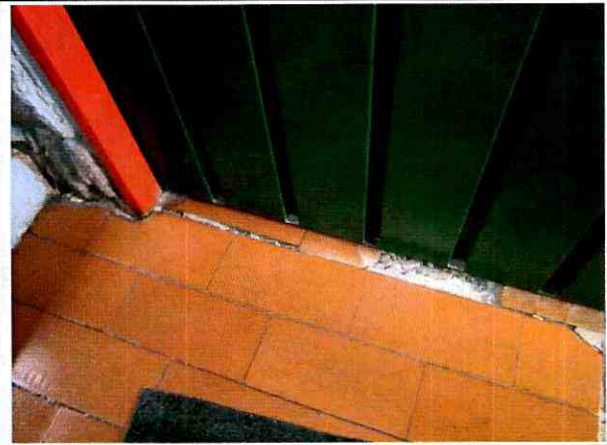
Foto 22. Separación de la junta de la placa en último nivel.

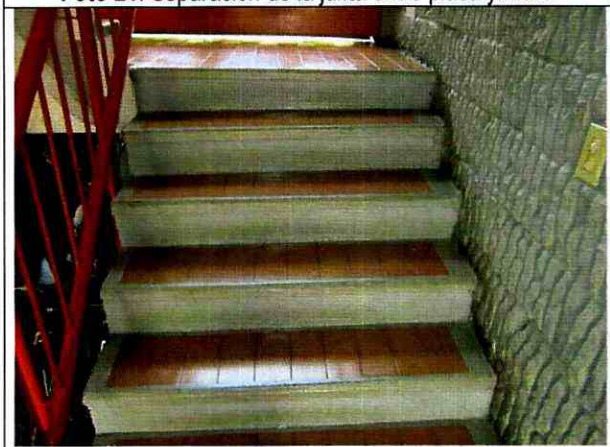
Foto 23. Escaleras en buen estado estructural.

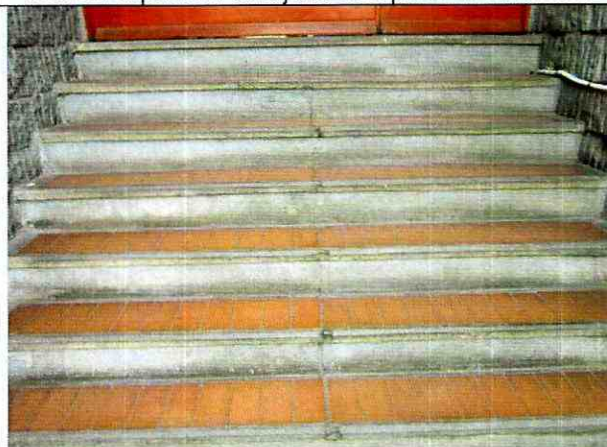
Foto 24. Escaleras sobre terreno en buen estado, daño leve.
