CONCEPTO TÉCNICO DE AMENAZA RUINA	Código:	GPR-FT-06
		Versión:	05
		Fecha de actualización:	10/03/2016

1.1 CONCEPTO DE AMENAZA RUINA N° CAR:	2928
1.2 ÁREA:	Análisis de Riesgos y Efectos Cambio Climático
1.3 AREA FUNCIONAL:	Conceptos Técnicos para Proyectos Públicos
1.4 REFERENCIA CRUZADA RADICADO IDIGER:	2018ER1377
1.5 RESPUESTA OFICIAL No.	RO-99879

2.1 SOLICITANTE:	INSPECCION 13 A DISTRITAL DE POLICIA
2.2 LOCALIDAD:	(13) TEUSAQUILLO
2.3 UPZ:	(101) TEUSAQUILLO
2.4 BARRIO O SECTOR CATASTRAL:	LA SOLEDAD
2.5 DIRECCIÓN:	CALLE 41 No. 26 – 07 INTERIOR 2
2.6 CHIP:	AAA0082ZONX
2.7 FECHA DE VISITA:	ENERO 30 DE 2018
2.8 POBLACIÓN BENEFICIADA:	1 Persona – 1 Familia
2.9 ÁREA (m2):	200 m ² (Aproximadamente)

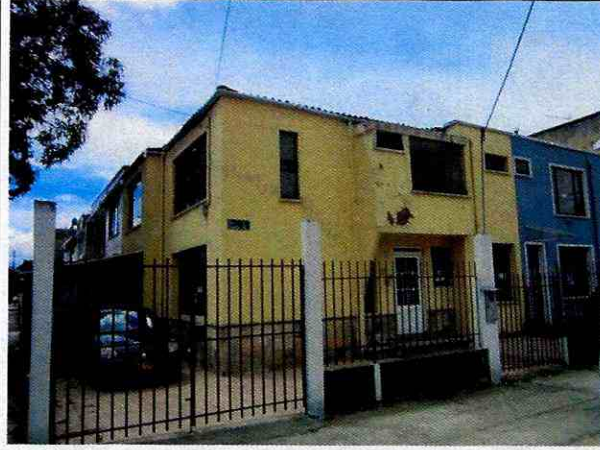
Foto 1. Fachada de la edificación objeto del concepto.

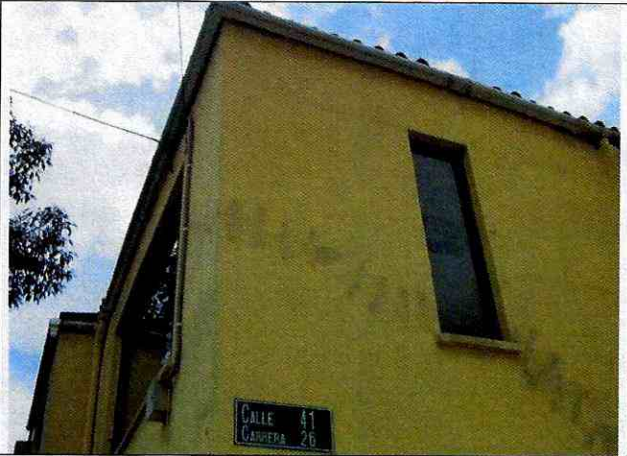
Foto 2. Reparaciones del muro de fachada.

- Reparar el muro de fachada en los lugares que presenta grietas y fisuras y reparar los muros internos que presentan fisuras
- Reparar los acabados del muro de fachada en el sector que presenta deterioro fuerte

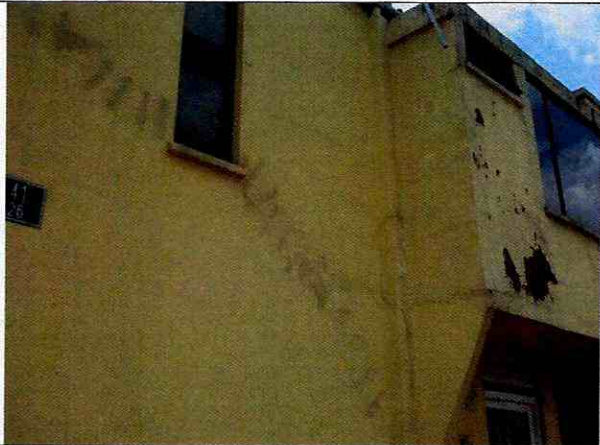
Foto 3. Fisura y grietas en el muro de fachada.

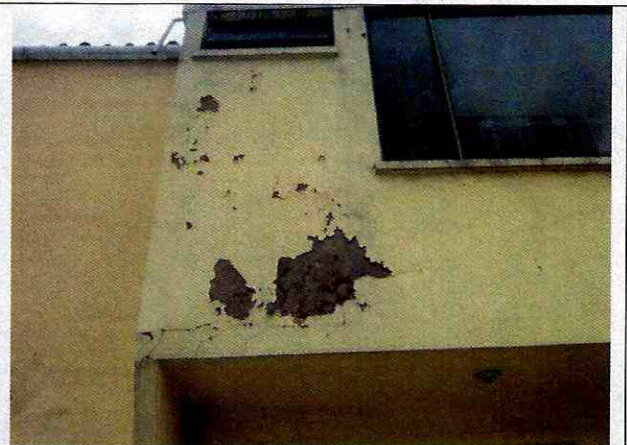
Foto 4. Deterioro puntual de los acabados de la fachada.

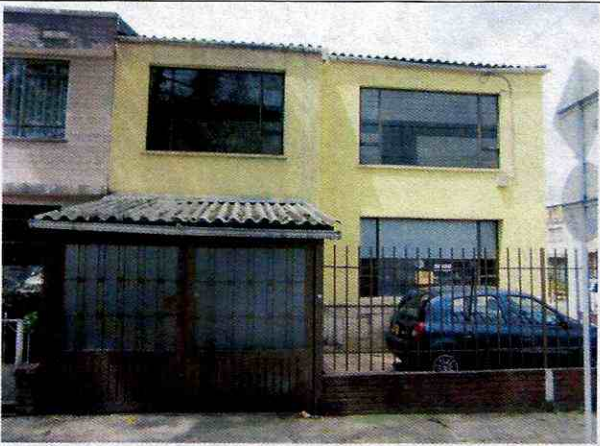
Foto 5. Fachada sobre la Carrera 26 en buen estado.

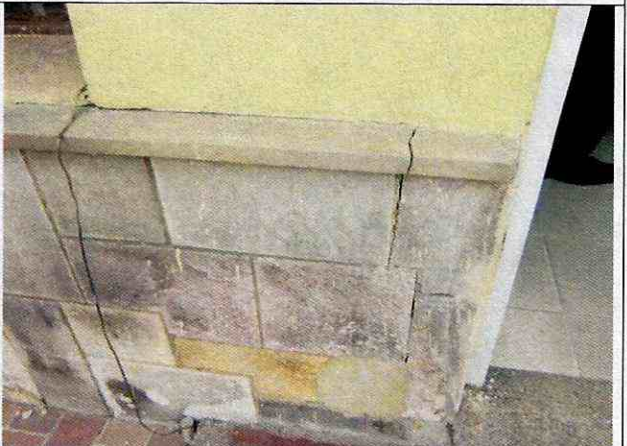
Foto 6. Fisura en los acabados de piedra de la entrada.

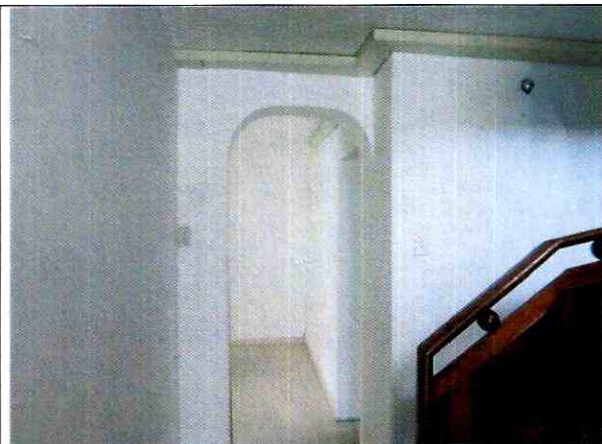
Foto 7. Muros internos de primer piso en buen estado.

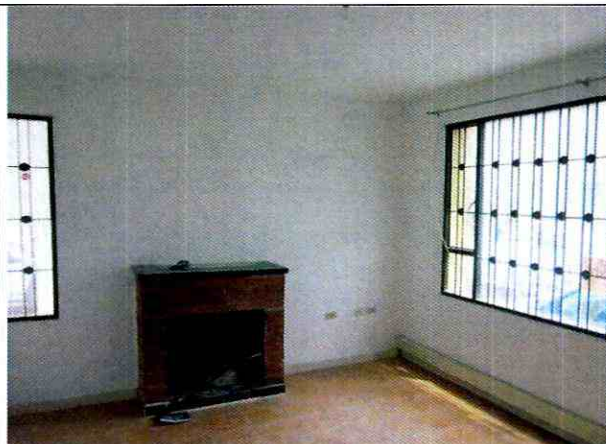
Foto 8. Internamente no se detectan daños en los muros.

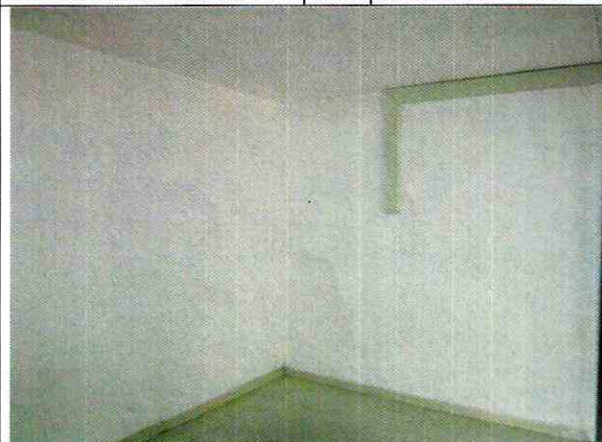
Foto 9. Muros de primer piso sin daño ni deterioro.

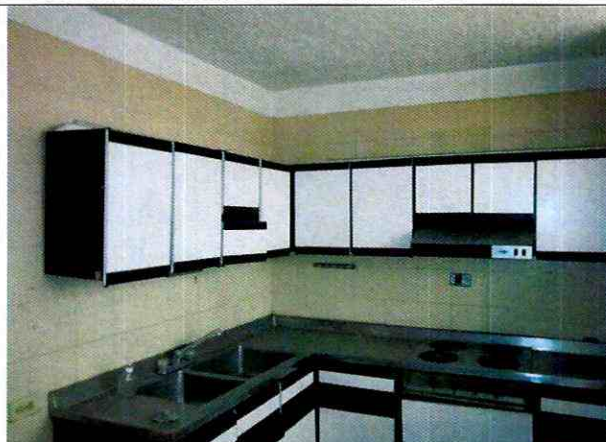
Foto 10. Acabados de muros internos sin deterioro.

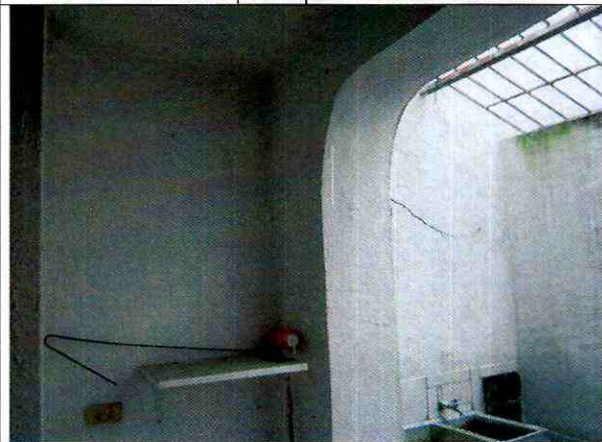
Foto 11. Deterioro leve de muros internos.

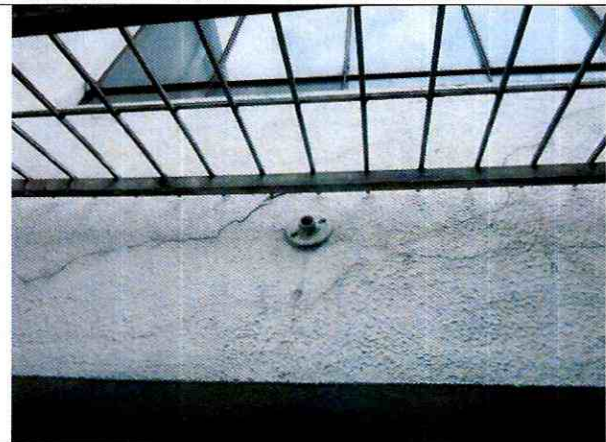
Foto 12. Daño leve de muros internos del sector posterior.

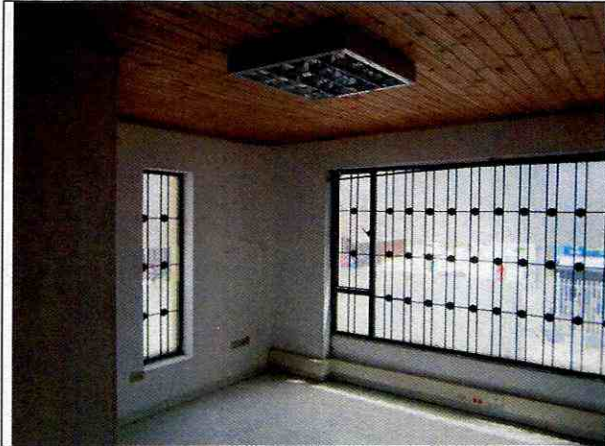
Foto 13. Muros de segundo piso en venas condiciones.

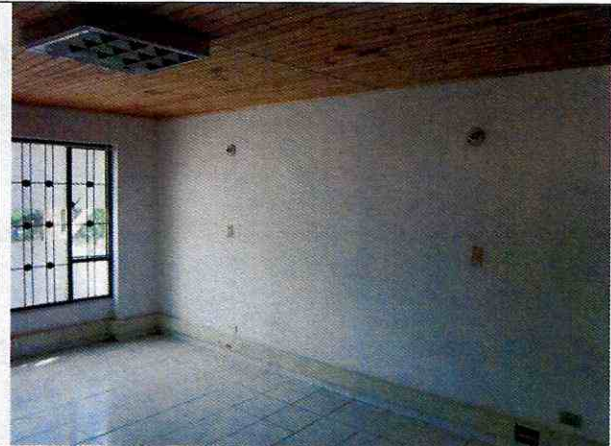
Foto 14. No se detecta daño en los muros de segundo nivel.

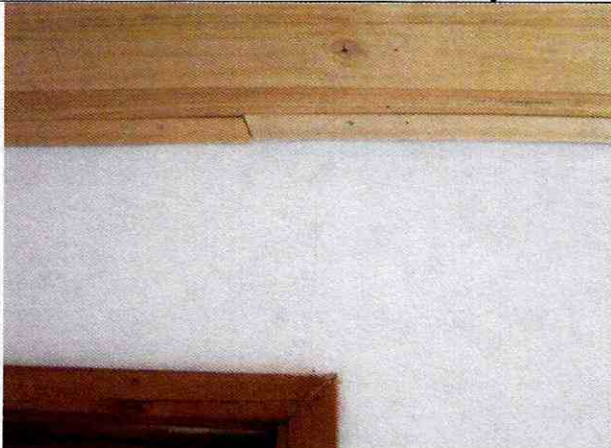
Foto 16. Fisura en muro de segundo piso, daño leve.

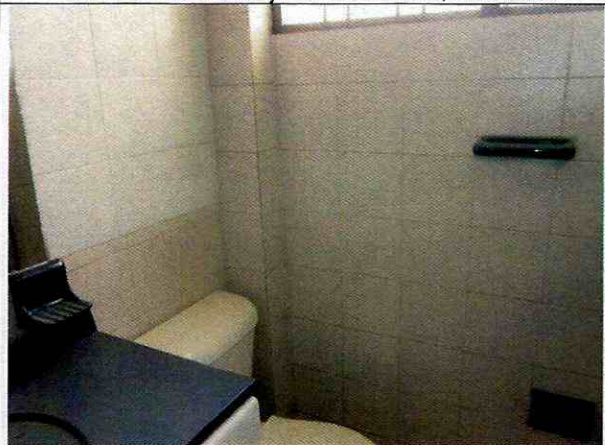
Foto 17. Acabados de muros de segundo piso sin deterioro.

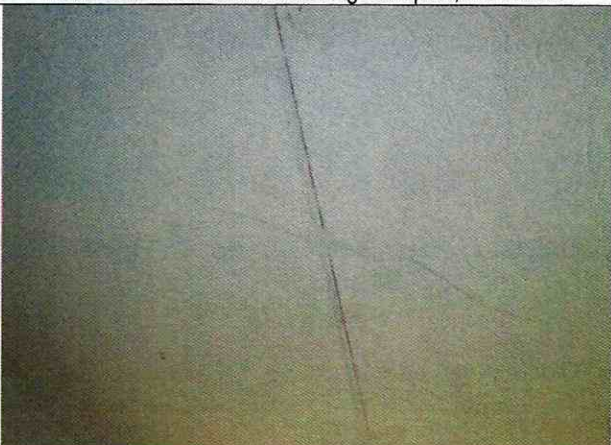
Foto 18. Fisura en cara inferior de la placa de entepiso.

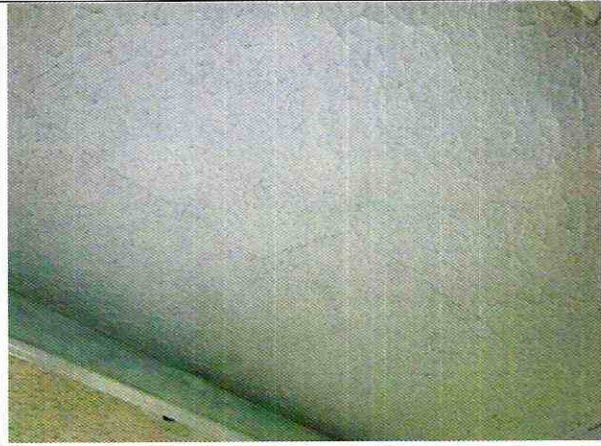
Foto 19. Fisura en la superficie de la placa de entrapiso.

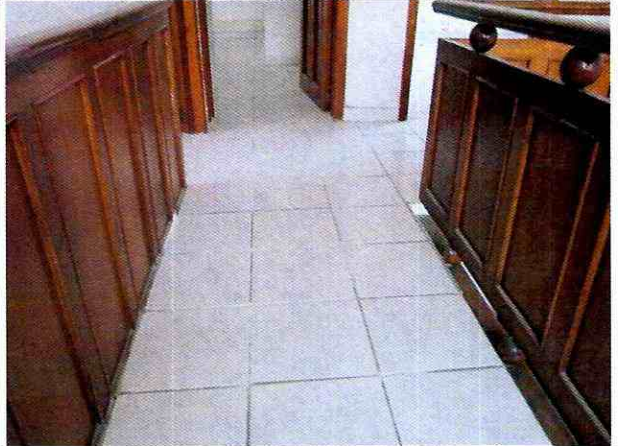
Foto 20. Acabados del entrapiso en buen estado, sin daño.

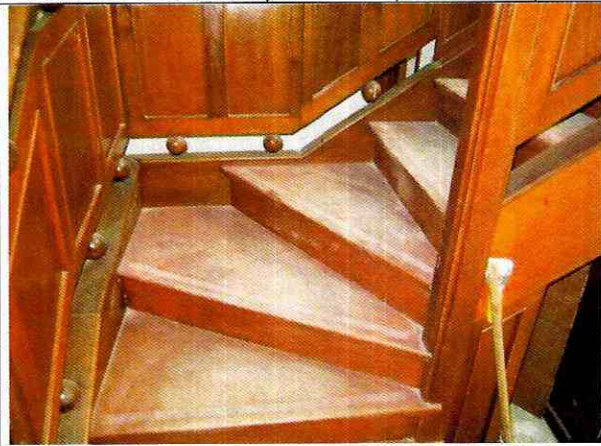
Foto 21. Escaleras sin daño estructural visible.

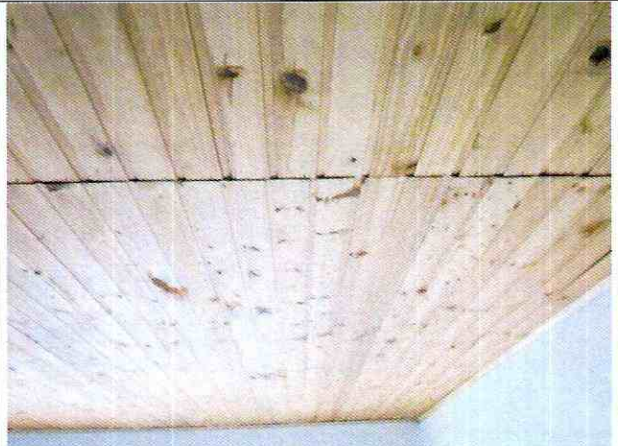
Foto 22. Cielo raso sin evidencias de daño ni deterioro.

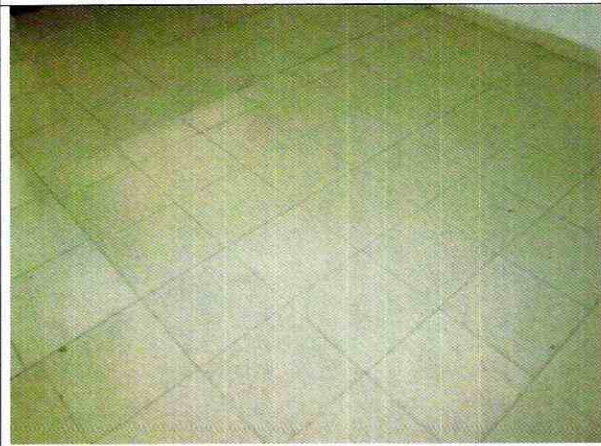
Foto 23. Placa de contrapiso sin afectaciones.

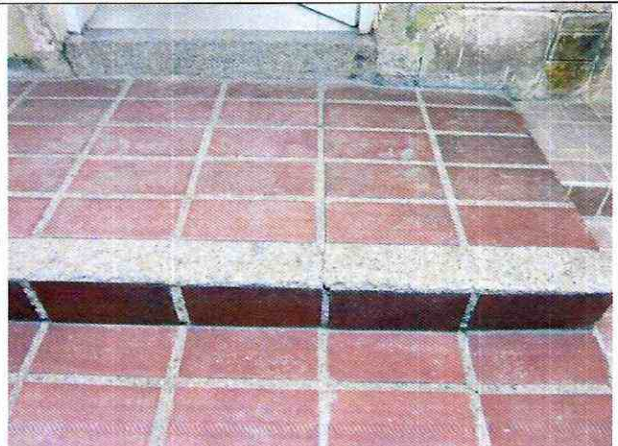
Foto 24. Fisura y leve deformación en el piso de la entrada.

- Desarrollar, como medida preventiva no obligatoria, un estudio técnico de arquitectura e ingeniería que determine las causas de la aparición de las fisuras en los muros y en piso de la entrada y que establezca las acciones a ejecutar para la reparación. Actividad que debe ser ejecutada por personal profesional idóneo

- Establecer un sistema de monitoreo del comportamiento de las afectaciones de los muros, de la placa de piso del sector de la entrada, para conocer su evolución y determinar si los fenómenos que dieron origen dichas afectaciones siguen activos. Esta actividad debe ser ejecutada por personal profesional y técnico idóneo
