<b>CONCEPTO TÉCNICO DE AMENAZA RUINA</b>	Código:	<b>GPR-FT-06</b>
		Versión:	<b>05</b>
		Fecha de actualización:	<b>10/03/2016</b>

1.1 CONCEPTO DE AMENAZA RUINA N° CAR:	2933
1.2 ÁREA:	Análisis de Riesgos y Efectos Cambio Climático
1.3 AREA FUNCIONAL:	Conceptos Técnicos para Proyectos Públicos
1.4 REFERENCIA CRUZADA RADICADO IDIGER:	2018ER4358
1.5 RESPUESTA OFICIAL No.	RO-100790

2.1 SOLICITANTE:	INSPECCION 1 C DISTRITAL DE POLICIA
2.2 LOCALIDAD:	(1) USAQUEN
2.3 UPZ:	(16) SANTA BARBARA
2.4 BARRIO O SECTOR CATASTRAL:	SANTA BIBIANA
2.5 DIRECCIÓN:	CALLE 104 No. 15 - 51
2.6 CHIP:	AAA0102ZBXS
2.7 FECHA DE VISITA:	MARZO 13 DE 2018
2.8 POBLACIÓN BENEFICIADA:	1 Persona - 1 Familia
2.9 ÁREA (m2):	30 m <sup>2</sup> (Aproximadamente)

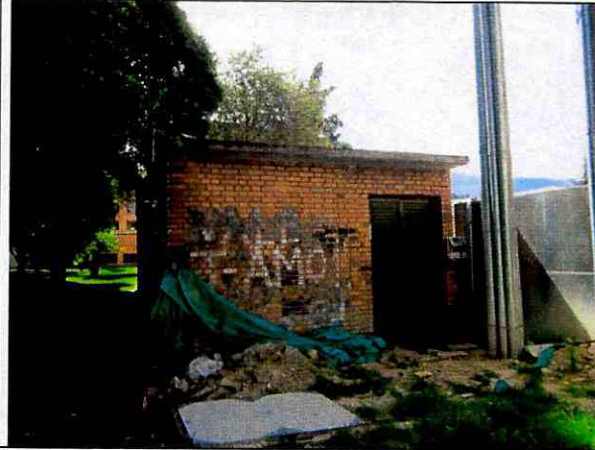
Foto 1. Fachada general del predio objeto del concepto.

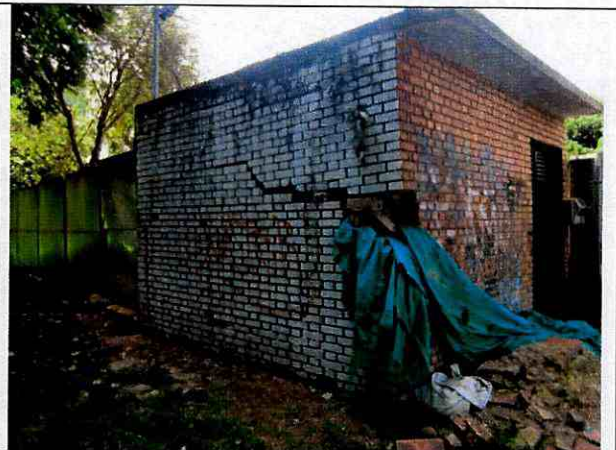
En general los muros de la edificación presentan daño severo con presencia de agrietamientos, fracturas con varios centímetros de separación y desprendimientos de piezas de mampostería, asimismo se detecta pérdida de verticalidad del muro del costado norte, se evidencian condiciones de inestabilidad y deterioro fuerte de carácter progresivo. La cubierta presenta daño predominantemente moderado con deterioro progresivo de los materiales, se observa crecimiento de vegetación en la superficie de la placa. Externamente se evidencian asentamientos diferenciales de la edificación y deformaciones y hundimientos en el piso alrededor de ella. Se observa acumulación de materiales en la esquina noroccidental. La clasificación global del daño para esta edificación es severo y por lo tanto amenaza ruina.

Foto 2. Deterioro progresivo y daño severo del muro norte.

- Establecer medidas de aislamiento y protección exterior para garantizar la seguridad de vecinos y transeúntes, hasta que se desarrollen las actividades de demolición de la edificación
- Establecer un sistema de monitoreo del comportamiento de la edificación para conocer su evolución y poder detectar posibles situaciones peligrosas a tiempo, de tal modo que se puedan tomar las medidas necesarias que salvaguarden la integridad física de vecinos y transeúntes, oportunamente, manteniéndolo hasta que se desarrollen las actividades de demolición de la edificación
- Demoler la edificación, labor que debe ser ejecutada por personal profesional y técnico idóneo, observando la aplicación de los protocolos y medidas de seguridad que garanticen la integridad física de los ejecutores de la demolición al igual que la de los vecinos y transeúntes

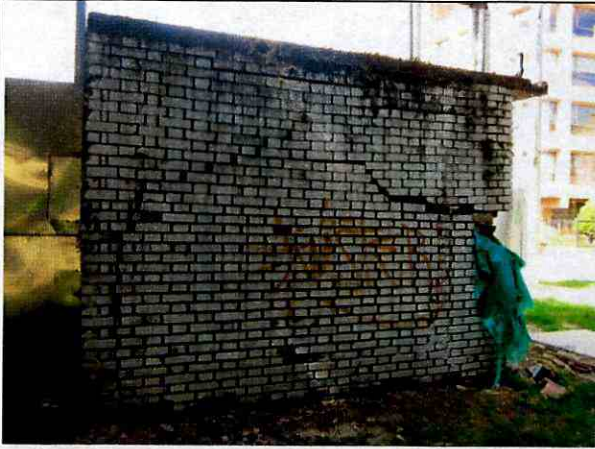
Foto 3. Muro norte con daño severo, deterioro de la placa.

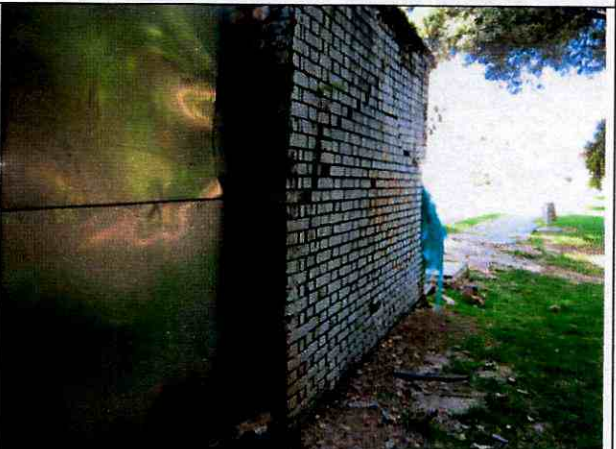
Foto 4. Pérdida de verticalidad del muro del costado norte.

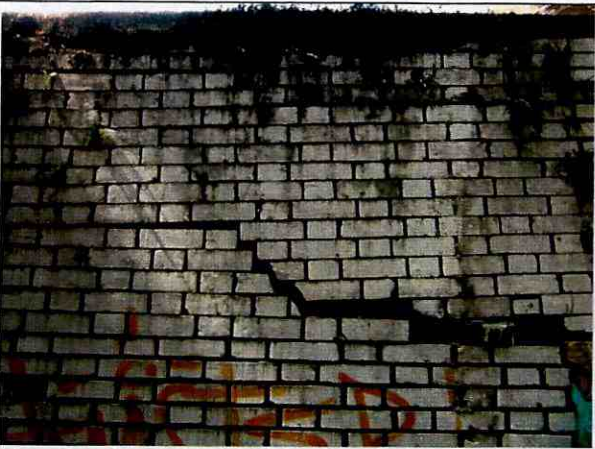
Foto 5. Fractura con varios centímetros de separación

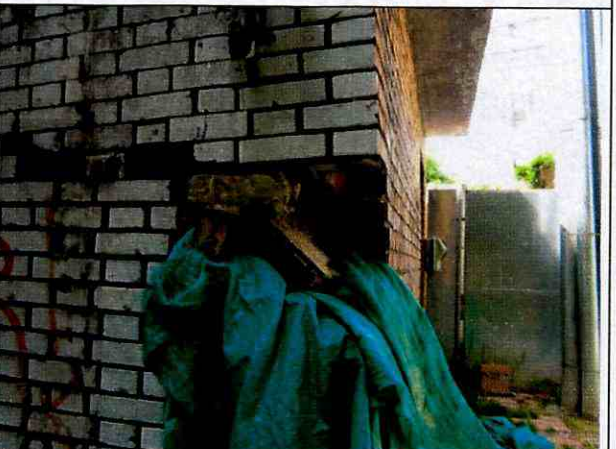
Foto 6. Desprendimiento de piezas de mampostería.

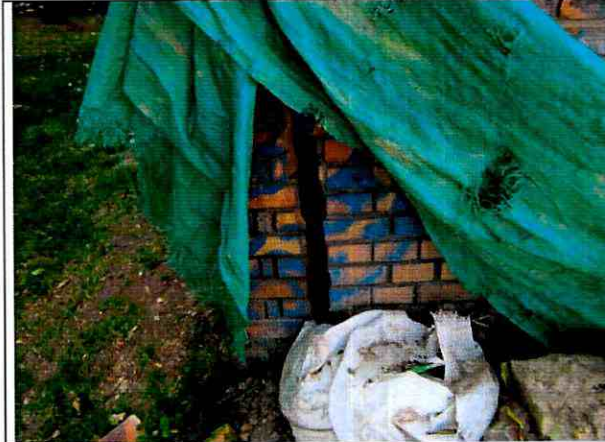
**Foto 7.** Fractura en el vértice noroccidental.

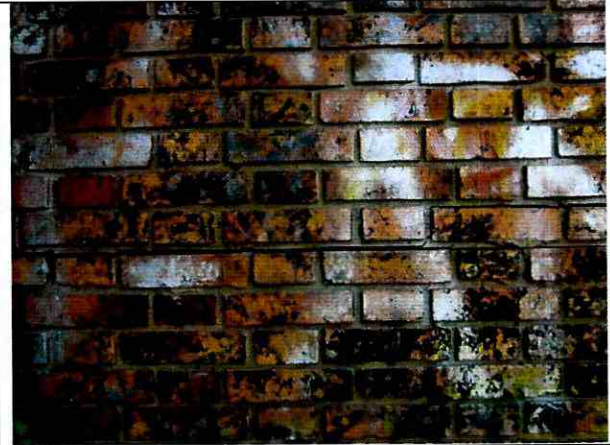
**Foto 8.** Agrietamiento en el muro del costado occidental.

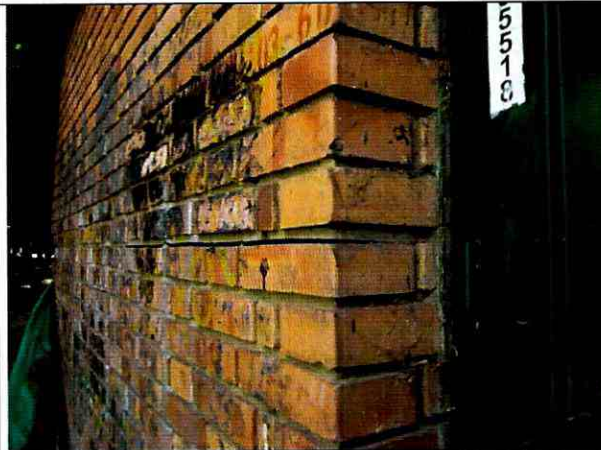
**Foto 9.** Grieta horizontal en el muro occidental.

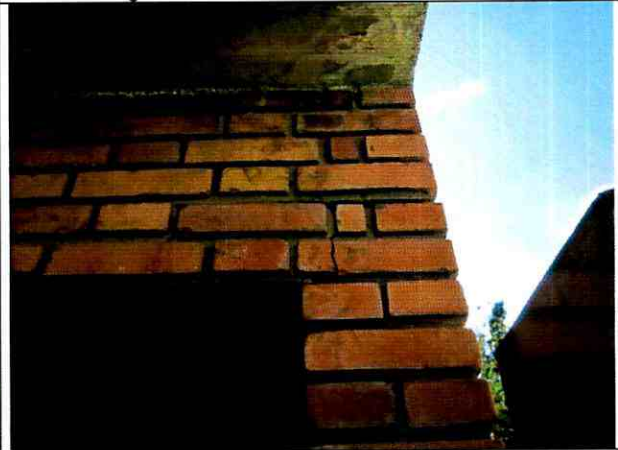
**Foto 10.** Grieta en la parte superior del muro occidental.

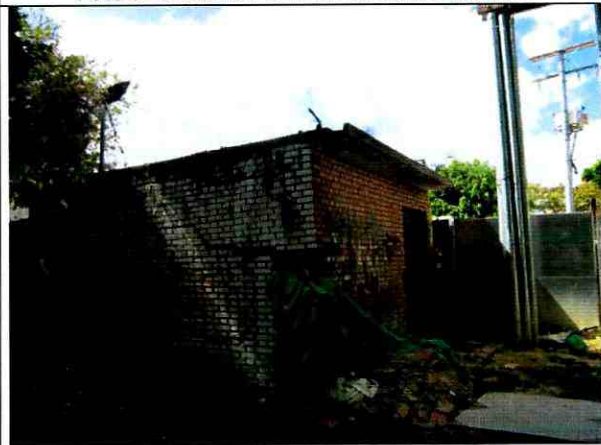
**Foto 11.** Asentamientos diferenciales, acumulación de escombros

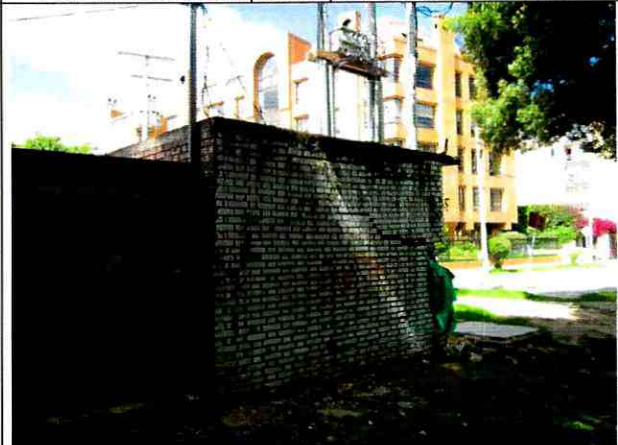
**Foto 12.** Deformación del piso alrededor .
