CONCEPTO DE AMENAZA RUINA N° CAR – 294

LOCALIDAD: (17) La Candelaria
UPZ: (94) La Candelaria
BARRIO: La Catedral
DIRECCION: Carrera 7 # 13-65 (Terraza cubierta Oficina 203)
FECHA DE VISITA: Abril 11 de 2005
SOLICITANTE: Inspección 3 C Distrital de Policía
POBLACION BENEFICIADA: 8 Personas (4 Familias)
AREA: 152m² (aproximadamente)

Este concepto corresponde a la visita de inspección para verificar el estado y condiciones de la terraza Oriental del Edificio "Excelsior", la cual hace parte de la losa de cubierta para las oficinas 201, 202, 203 y 204 del edificio ubicado en Carrera 7 # 13-65, con el fin de establecer si amenaza ruina o no.

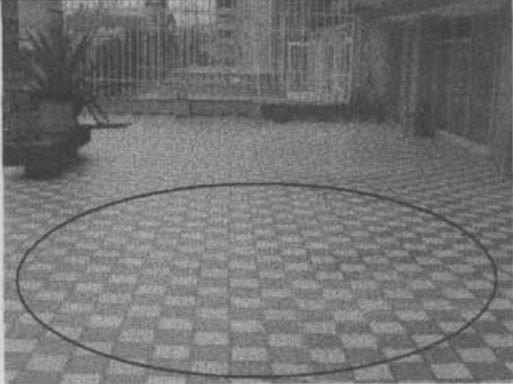
La placa de la terraza objeto del concepto solicitado, conforma la cubierta del segundo piso y bajo la cual se ubican las oficinas 201, 202 y 203. Esta terraza se encuentra hacia la fachada Oriental del edificio que da a la carrera 7 y tiene una longitud de 19.0m de largo por 8.0m de fondo aproximadamente (foto 1). Por el costado Norte continúa la terraza y conforma la cubierta de la oficina 204. La terraza hace parte de un edificio de 9 pisos y un altillo de más de 50 años de construcción su estructura principal consiste en pórticos en concreto reforzado y placas de concreto aligeradas con casetón de guadua y 0.50m de altura.

La terraza del edificio en el momento de la visita se encontró en buenas condiciones, y no presenta evidencias de fallas estructurales importantes ni asentamientos diferenciales. Igualmente el enchape de la cubierta está en buen estado y debidamente emboquillado (fotos 1 y 2). En el techo de la oficina 203 se presentan evidencias de humedad, posiblemente originadas por filtración de agua proveniente de la cubierta (fotos 3 y 4). En general se encuentra una estructura en buen estado, en condiciones aceptables de mantenimiento (foto 5) y con situaciones particulares de pequeñas dilataciones de la placa de cubierta y los muros (foto 6).

| Foto 1. Vista de la terraza por el costado Oriental. | Foto 2. Vista terraza costado Norte cubierta oficina 204. |

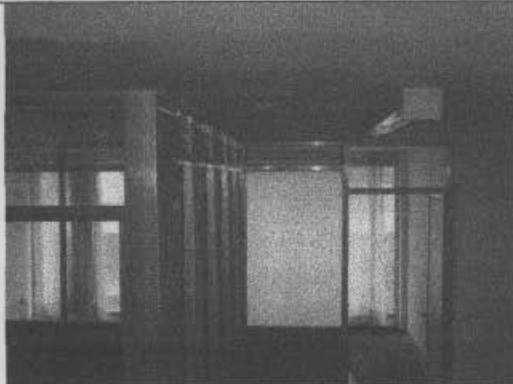
| Foto 3. Interior Oficina 203. | Foto 4. Techos de la Oficina 203 con deterioro por humedad. |

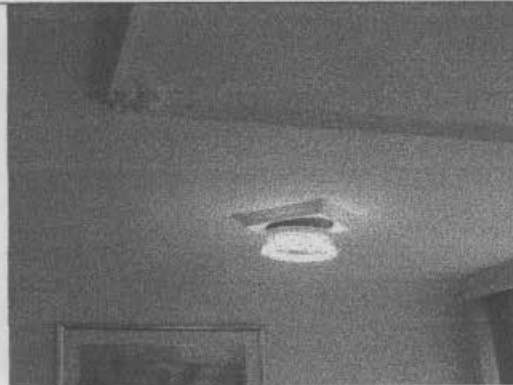
| Foto 5. Techos oficina 201. | Foto 6. Dilataciones en el techo Oficina 202. |

- Se deben realizar periódicamente los trabajos de mantenimiento de la impermeabilización en la placa de la terraza con el objeto de prevenir la posibilidad de las filtraciones de agua hacia el interior de la edificación.
