<p>ALCALDÍA MAYOR DE BOGOTÁ D.C. AMBIENTE Instituto Distrital de Gestión de Riesgos y Cambio Climático</p>	<h2>CONCEPTO TÉCNICO DE AMENAZA RUINA</h2>	Código:	<b>GPR-FT-06</b>
		Versión:	<b>05</b>
		Fecha de actualización:	<b>10/03/2016</b>

1.1 CONCEPTO DE AMENAZA RUINA N° CAR:	2941
1.2 ÁREA:	Análisis de Riesgos y Efectos Cambio Climático
1.3 AREA FUNCIONAL:	Conceptos Técnicos para Proyectos Públicos
1.4 REFERENCIA CRUZADA RADICADO IDIGER:	2018ER5950
1.5 RESPUESTA OFICIAL No.	RO-101594

2.1 SOLICITANTE:	ALCALDIA LOCAL DE USME
2.2 LOCALIDAD:	(5) USME
2.3 UPZ:	(57) GRAN YOMASA
2.4 BARRIO O SECTOR CATASTRAL:	LOS OLIVARES
2.5 DIRECCIÓN:	CARRERA 5 ESTE No. 75 A – 10 SUR (CARRERA 8) Antiguo Horno Lobo y Secadero
2.6 CHIP:	AAA0144XBPA
2.7 FECHA DE VISITA:	ABRIL 24 DE 2018
2.8 POBLACIÓN BENEFICIADA:	1 Persona – 1 Familia
2.9 ÁREA (m2):	250 m <sup>2</sup> (Aproximadamente)

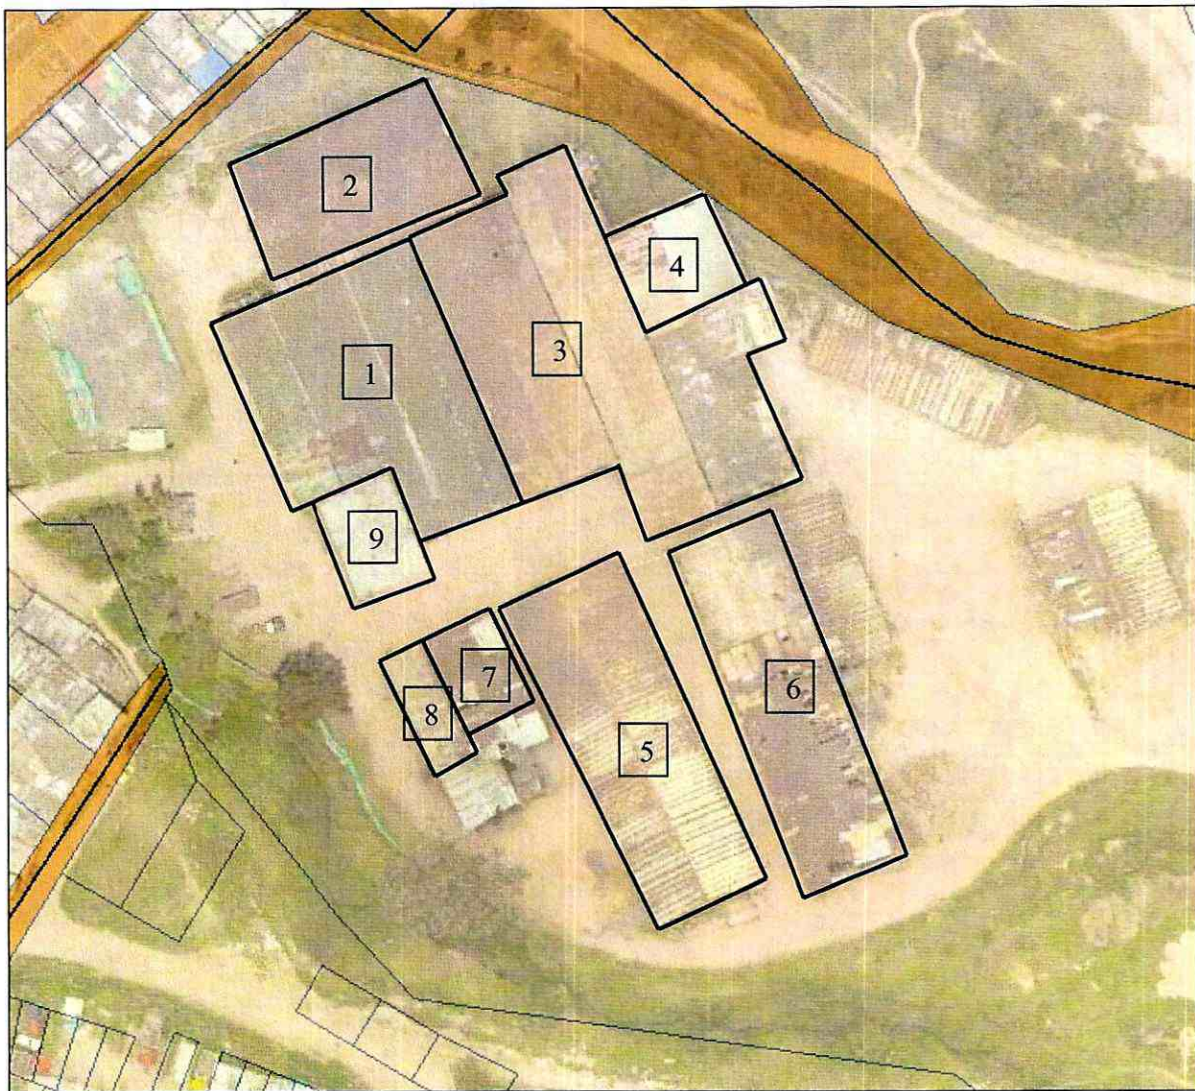
**Esquema de Identificación y Ubicación de las Edificaciones dentro del Predio**

| 1. Secaderos | 6. Horno 2 (Letrero: 2) |
| 2. Antiguo Horno Lobo y Secadero (Letrero: 3) | 7. Secadero Pequeño |
| 3. Secaderos 4 y Extrusora (Letrero: 4) | 8. Cuarto Planta Eléctrica |
| 4. Secadero 5 (Estructura Metálica) | 9. Casa - Oficinas |
| 5. Horno 1 (Letrero: 1) | |

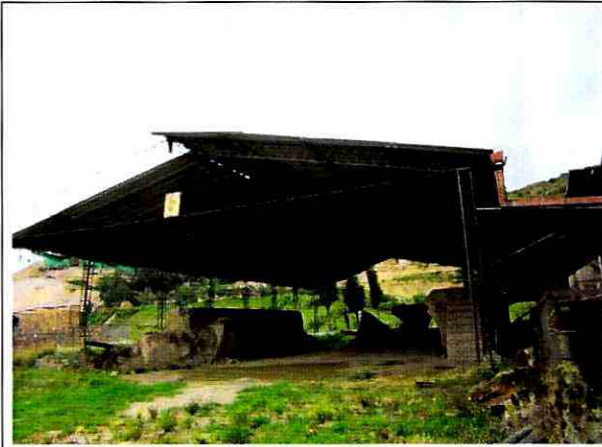
Foto 1. Aspecto externo de la edificación del concepto.

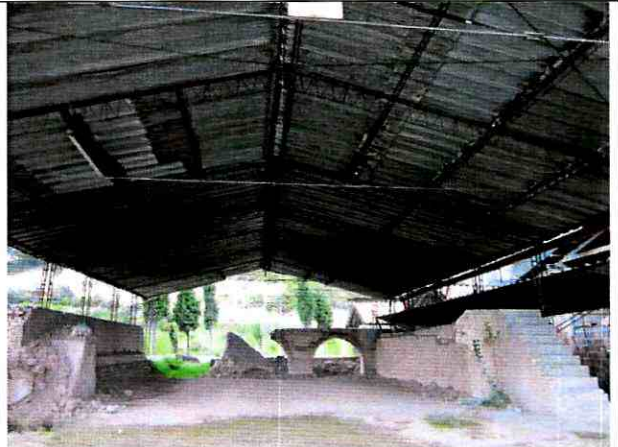
Foto 2. Vista general del interior de la edificación.

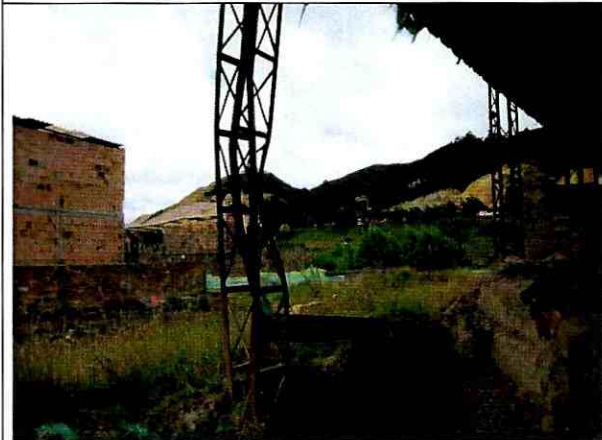
Se detecta daño fuerte en elementos de la estructura metálica de cubierta, algunas de las columnas en celosía presentan amplias deformaciones y deterioro por corrosión, en las vigas de cordones paralelos se observan elementos deformados, también se detectan algunos tensores sin tensión y deformados. Los fragmentos de muros de mampostería que pertenecían al horno demolido presentan daño severo, se observan fracturas, grietas, deformaciones, pérdida de verticalidad y condiciones de inestabilidad, algunos fragmentos están sueltos como escombros o residuos de la demolición. Las canaletas metálicas de la cubierta presentan deterioro moderado por corrosión, daños por rotura y deformaciones; se presentan daños funcionales de la cubierta por pérdida parcial y desplazamiento de algunas de las canaletas. La clasificación global del daño para esta edificación es Fuerte y por lo tanto amenaza ruina.

Foto 3. Daño fuerte de columna metálica, deformación.

- Desarrollar un estudio técnico de ingeniería que determine las acciones a ejecutar para la reparación y recuperación estructural de la estructura metálica de cubierta garantizando su estabilidad y ocupación segura, actividad que debe ser ejecutada por personal profesional idóneo

- Realizar las actividades que establezca el estudio del punto anterior de tal manera que se garantice la estabilidad general de la edificación, así como su ocupación segura

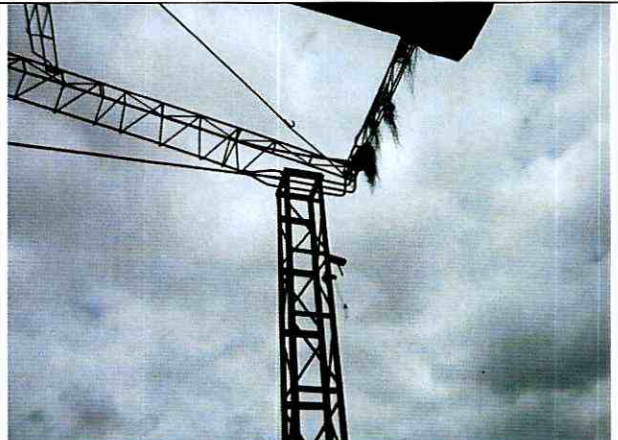
Foto 4. Deterioro, corrosión y pérdida de elementos.

- Realizar todas las actividades necesarias para contrarrestar y eliminar la corrosión de todos los elementos metálicos
- Reemplazar las canaletas metálicas de cubierta que presentan daño, rotura, deformaciones y/o deterioro por corrosión

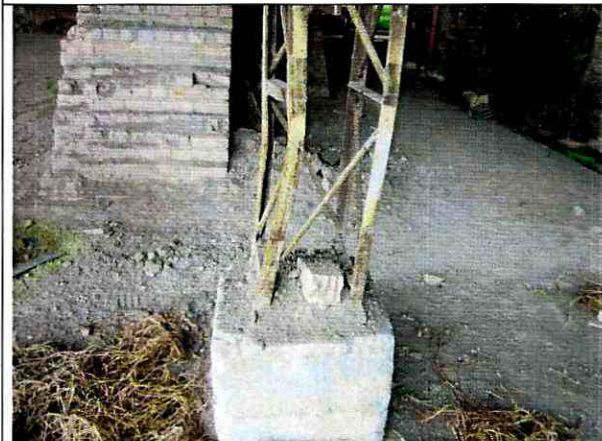
Foto 5. Deformación excesiva de elementos estructurales.

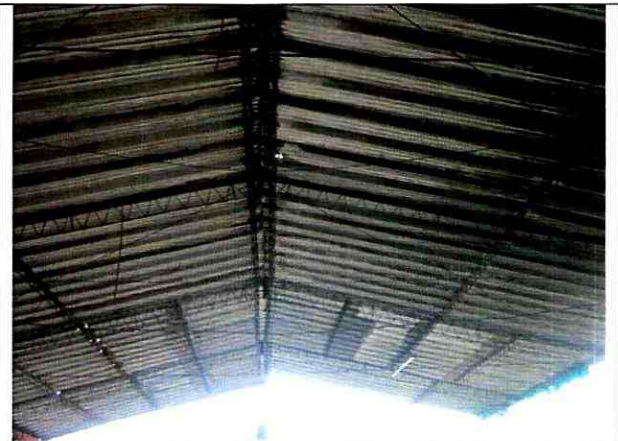
Foto 6. Tensor de cubierta deformado y sin tensión.

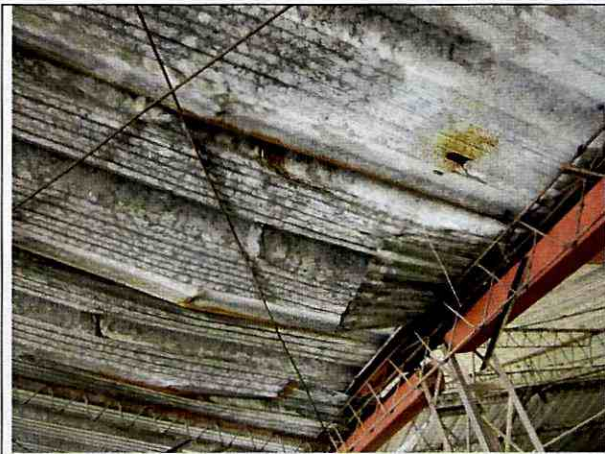
**Foto 7.** Daño y deterioro de canaletas metálicas.

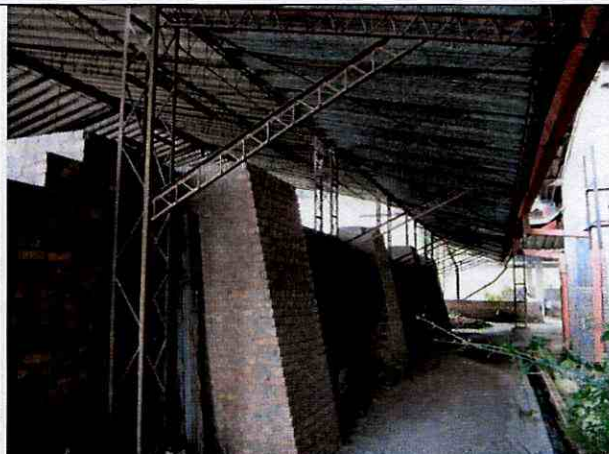
**Foto 8.** Alero costado sur y muros de antiguo horno.

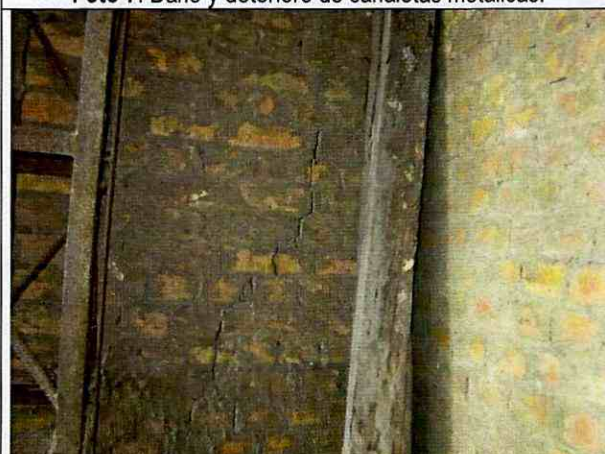
**Foto 9.** Agrietamiento en muro de horno demolido.

- Demoler los fragmentos de muro del antiguo horno que aún permanecen en el sitio y retirar todos los escombros o residuos de la demolición. Labores que debe ser ejecutada por personal profesional y técnico idóneo, observando la aplicación de los protocolos y medidas de seguridad que garanticen la integridad física de los ejecutores de la demolición al igual que la de los vecinos y transeúntes

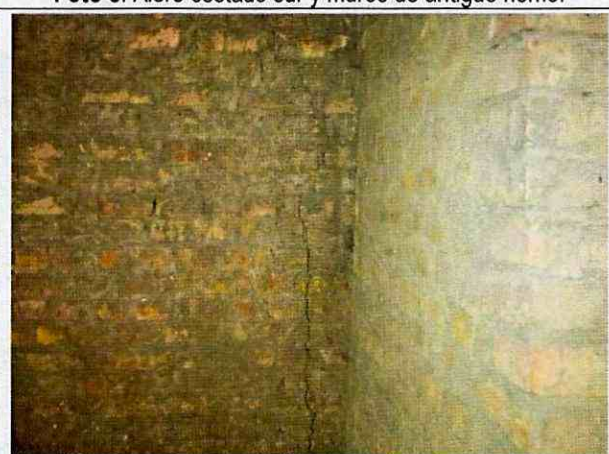
**Foto 10.** Grieta de sentido vertical en muro.

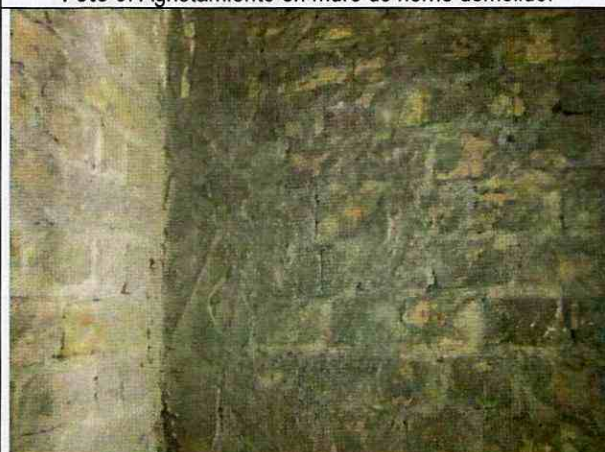
**Foto 11.** Grietas, fisuras y deterioro de la mampostería.

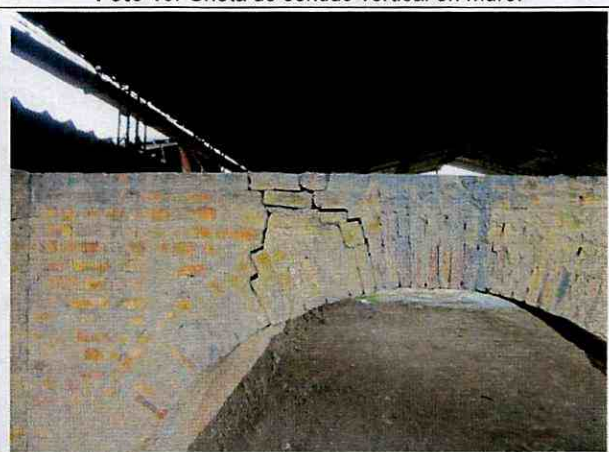
**Foto 12.** Fractura de la mampostería en arco.

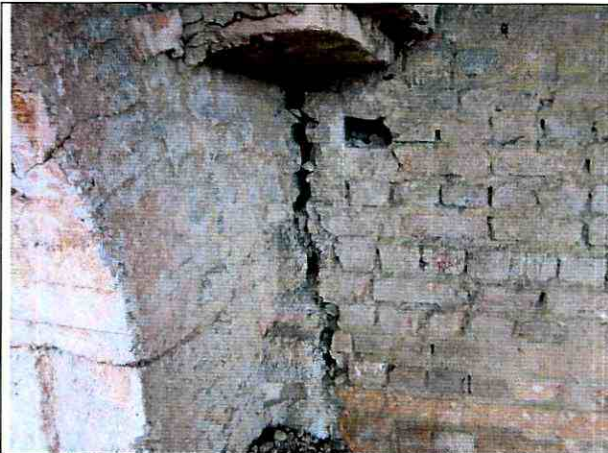
Foto 13. Fractura con varios centímetros de separación.

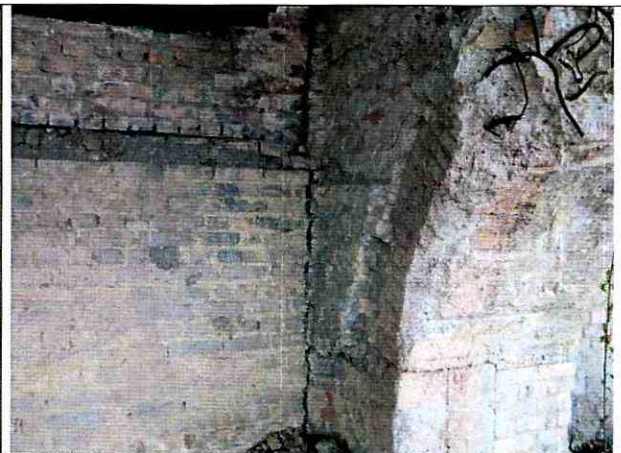
Foto 14. Grietas en vértices de unión entre muros.

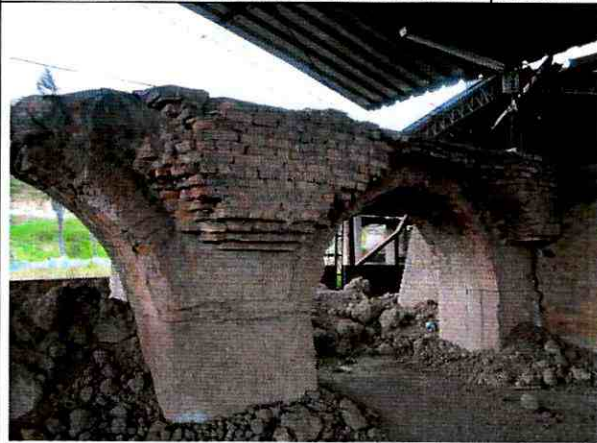
Foto 15. Deterioro de muros y condición inestable.

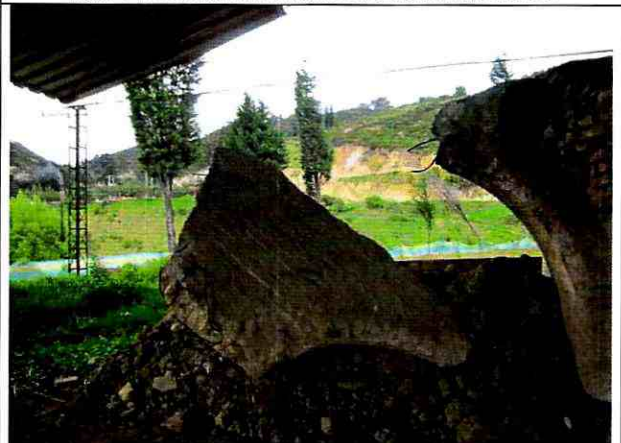
Foto 16. Escombros y fragmentos de muros sueltos.
