CONCEPTO TÉCNICO DE AMENAZA RUINA	Código:	GPR-FT-06
		Versión:	05
		Fecha de actualización:	10/03/2016

1.1 CONCEPTO DE AMENAZA RUINA N° CAR:	2943
1.2 ÁREA:	Análisis de Riesgos y Efectos Cambio Climático
1.3 AREA FUNCIONAL:	Conceptos Técnicos para Proyectos Públicos
1.4 REFERENCIA CRUZADA RADICADO IDIGER:	2018ER5950
1.5 RESPUESTA OFICIAL No.	RO-101594

2.1 SOLICITANTE:	ALCALDIA LOCAL DE USME
2.2 LOCALIDAD:	(5) USME
2.3 UPZ:	(57) GRAN YOMASA
2.4 BARRIO O SECTOR CATASTRAL:	LOS OLIVARES
2.5 DIRECCIÓN:	CARRERA 5 ESTE No. 75 A – 10 SUR (CARRERA 8) Secadero 5
2.6 CHIP:	AAA0144XBPA
2.7 FECHA DE VISITA:	ABRIL 24 DE 2018
2.8 POBLACIÓN BENEFICIADA:	1 Persona – 1 Familia
2.9 ÁREA (m2):	100 m ² (Aproximadamente)

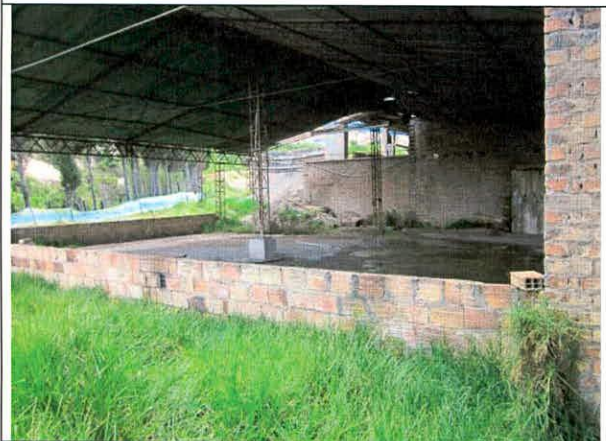
Se detecta daño moderado en elementos de la estructura metálica de cubierta, algunos elementos, tanto vigas como columnas, presentan deformaciones y deterioro por corrosión. El medio muro o zócalo de los costados norte y oriental se encuentra en buenas condiciones, sin embargo se detectan algunas fisuras y pequeñas grietas. Se observa que algunas de las tejas metálicas han sido desplazadas, se han deformado y otras se han perdido, esto hace que se presenten fallas funcionales de la cubierta. La clasificación global del daño para esta edificación es Moderado y por lo tanto amenaza ruina.

Foto 3. Medio muro o zócalo del costado norte.

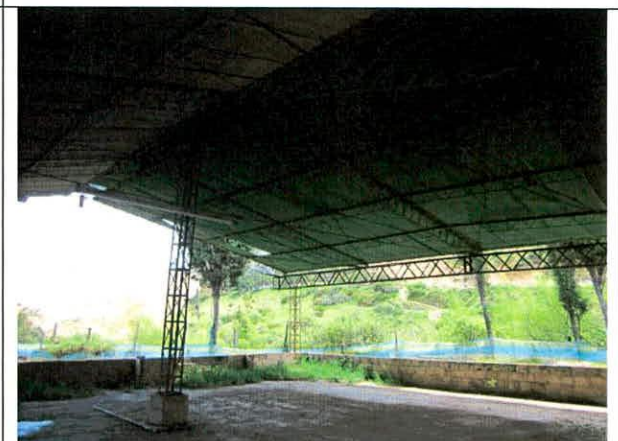
Foto 4. Elementos en regulares condiciones estructurales.

- Desarrollar un estudio técnico de ingeniería que determine las acciones a ejecutar para la reparación y recuperación estructural de la estructura metálica de cubierta garantizando su estabilidad y ocupación segura, actividad que debe ser ejecutada por personal profesional idóneo

- Realizar las actividades que establezca el estudio del punto anterior de tal manera que se garantice la estabilidad general de la edificación, así como su ocupación segura

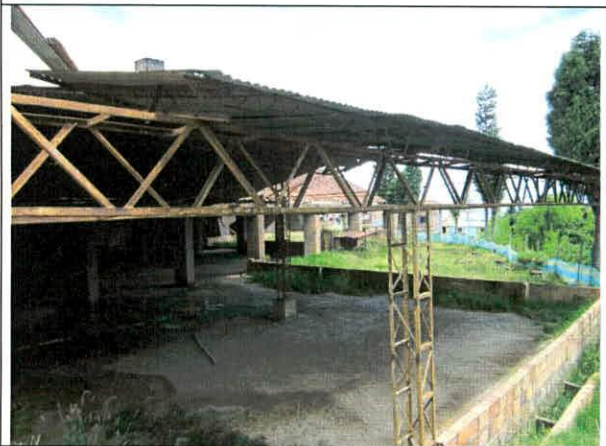
Foto 5. Vigas y columnas, corrosión incipiente.

- Realizar todas las actividades necesarias para contrarrestar y eliminar la corrosión de todos los elementos metálicos de la estructura de cubierta

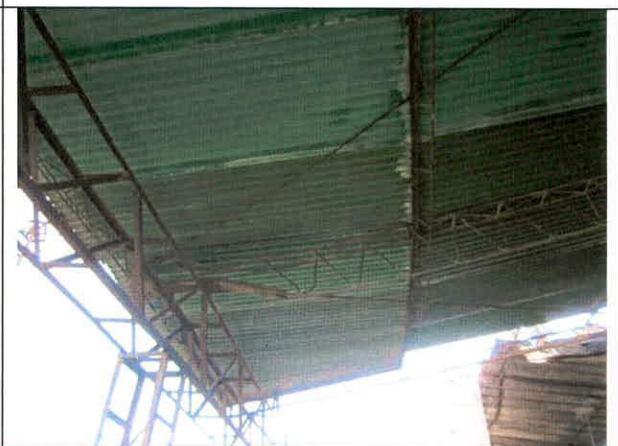
Foto 6. Deformación de viga metálica en celosía.

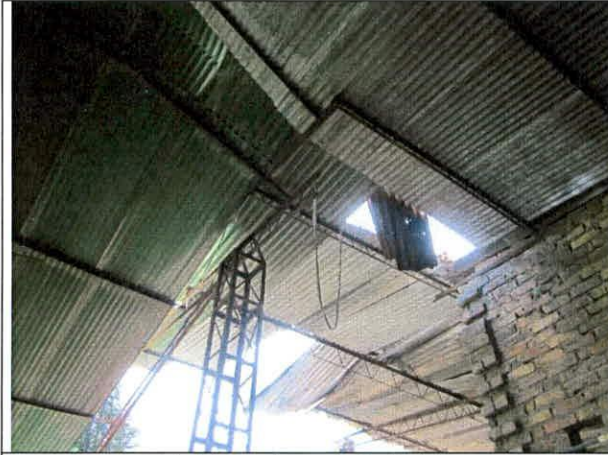
Foto 7. Desplazamiento de tejas.

- Reemplazar las tejas o láminas onduladas metálicas de cubierta que presentan daño, rotura, deformaciones
- En caso de no desarrollar las actividades recomendadas en los puntos anteriores en el corto plazo, se recomienda desmontar la estructura metálica de cubierta, labor que debe ser ejecutada por personal profesional y técnico idóneo, observando la aplicación de los protocolos y medidas de seguridad que garanticen la integridad física de los ejecutores de dicha actividad al igual que la de los vecinos y transeúntes

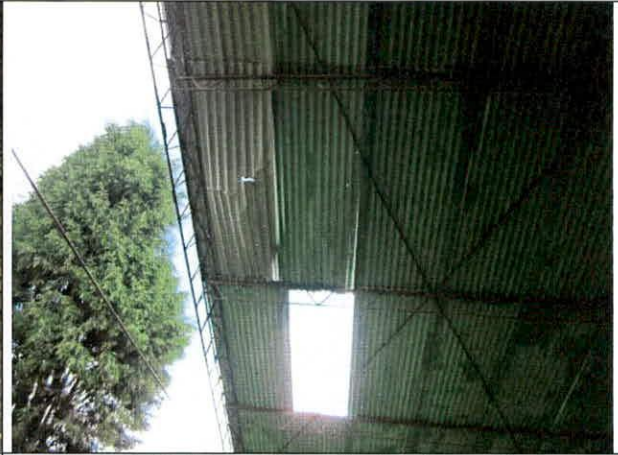
Foto 8. Pérdida y deformación de tejas metálicas.
