<p>ALCALDÍA MAYOR DE BOGOTÁ D.C. AMBIENTE Instituto Distrital de Gestión de Riesgos y Cambio Climático</p>	<h2>CONCEPTO TÉCNICO DE AMENAZA RUINA</h2>	Código:	GPR-FT-06
		Versión:	05
		Fecha de actualización:	10/03/2016

1.1 CONCEPTO DE AMENAZA RUINA N° CAR:	2944
1.2 ÁREA:	Análisis de Riesgos y Efectos Cambio Climático
1.3 AREA FUNCIONAL:	Conceptos Técnicos para Proyectos Públicos
1.4 REFERENCIA CRUZADA RADICADO IDIGER:	2018ER5950
1.5 RESPUESTA OFICIAL No.	RO-101594

2.1 SOLICITANTE:	ALCALDIA LOCAL DE USME
2.2 LOCALIDAD:	(5) USME
2.3 UPZ:	(57) GRAN YOMASA
2.4 BARRIO O SECTOR CATASTRAL:	LOS OLIVARES
2.5 DIRECCIÓN:	CARRERA 5 ESTE No. 75 A – 10 SUR (CARRERA 8) Horno 1 y Horno 2
2.6 CHIP:	AAA0144XBPA
2.7 FECHA DE VISITA:	ABRIL 24 DE 2018
2.8 POBLACIÓN BENEFICIADA:	1 Persona – 1 Familia
2.9 ÁREA (m2):	550 m ² (Aproximadamente)

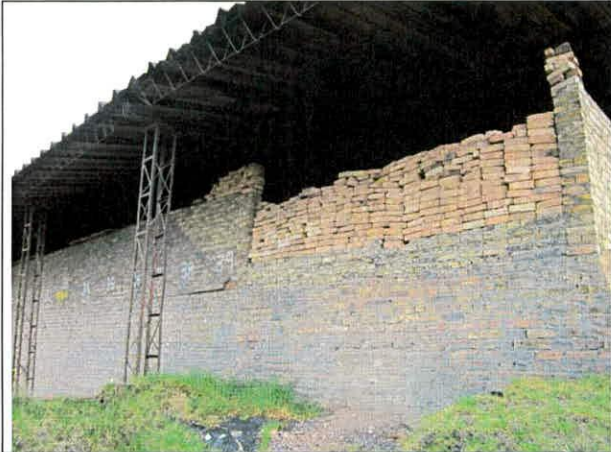
Foto 5. Mampostería puesta sin pega.

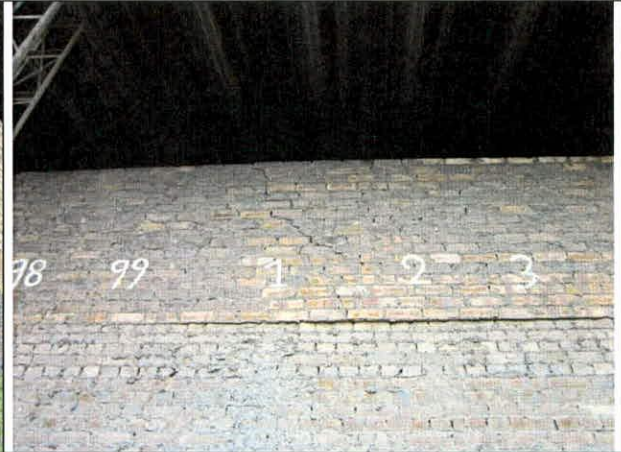
Foto 6. Grieta en el muro de la parte superior.

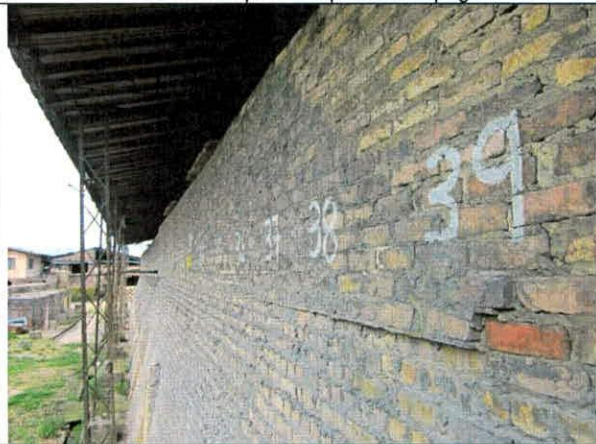
Foto 7. Deformación por desplazamiento del muro superior.

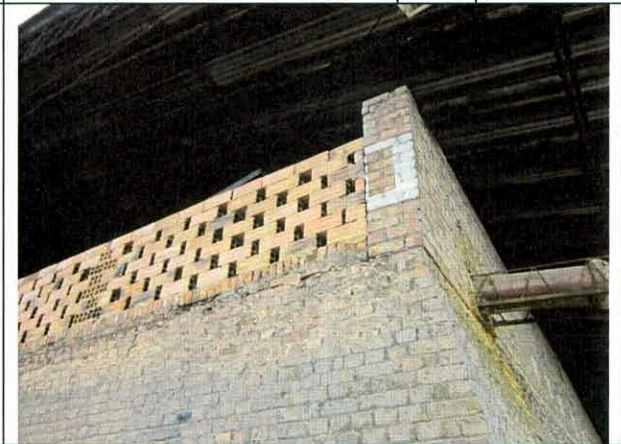
Foto 8. Grietas por separación de la junta entre muros.

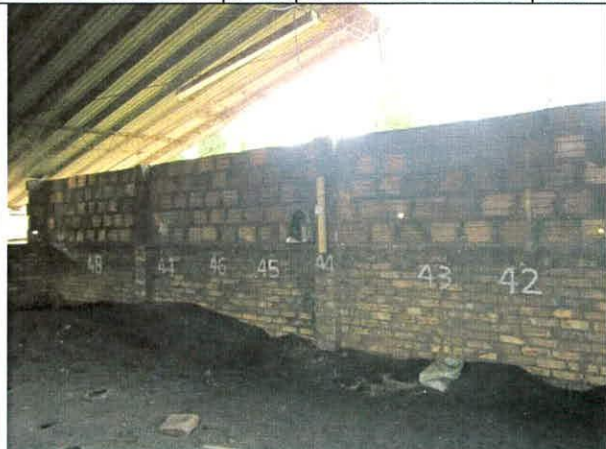
Foto 9. Deterioro de los muros de mampostería.

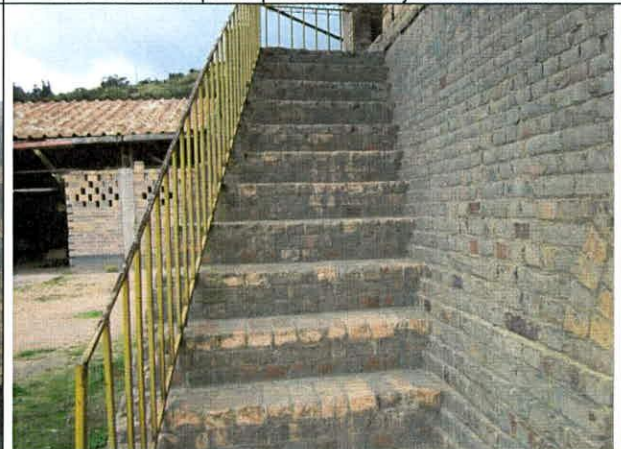
Foto 10. Escalera en mampostería sin daño visible, deterioro.

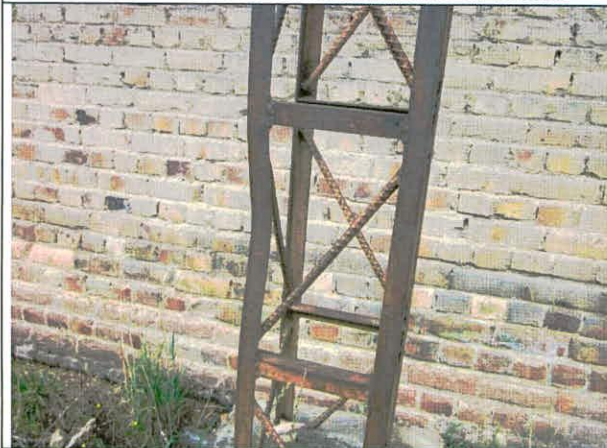
En el Horno 1 Se detecta daño fuerte en elementos de la estructura metálica de cubierta, algunas de las columnas presentan deformaciones por impacto y deterioro por corrosión, en las vigas de cordones paralelos no se detectan daños y los tensores se encuentran buenas condiciones. Las canaletas metálicas de cubierta presentan deterioro leve pero progresivo por corrosión. Los muros de mampostería que conforman el horno presentan daño fuerte, con presencia de algunas grietas y deformaciones. Las escaleras en mampostería no presentan daño. La chimenea del horno 1 no tiene daños visibles. La clasificación global del daño para esta edificación es Fuerte y por lo tanto amenaza ruina.

Foto 13. Deformación de elementos de la columna.

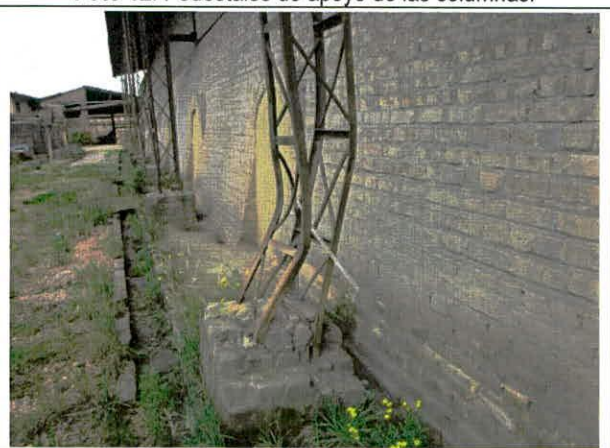
Foto 14. Amplia deformación de la columna.

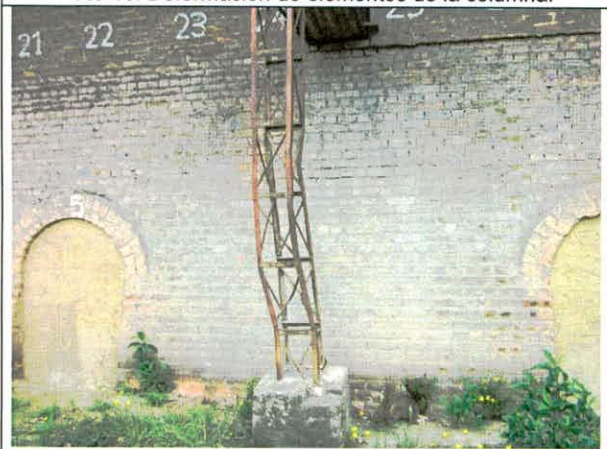
Foto 15. Daño por deformación de la columna.

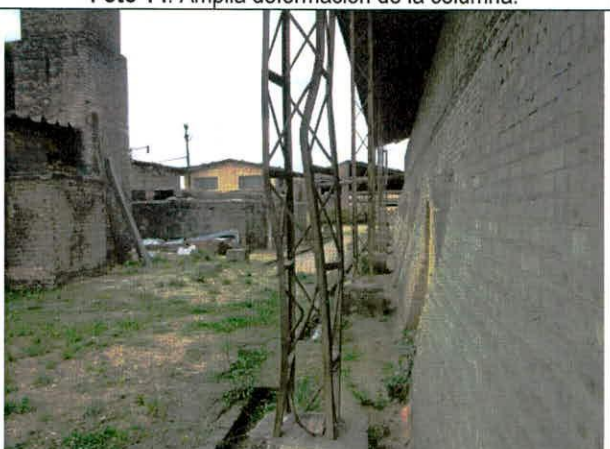
Foto 16. Columnas con deformaciones evidentes.

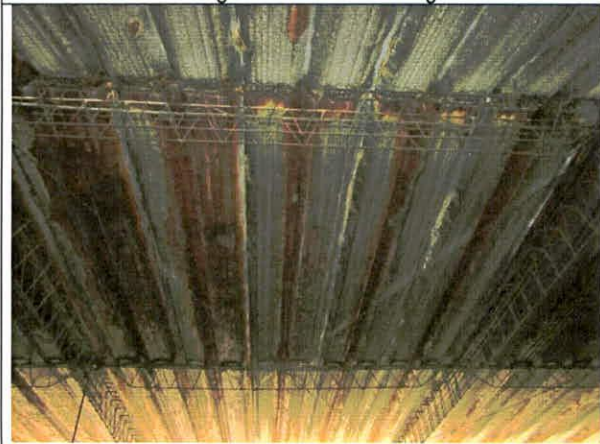
Foto 19. Deterioro incipiente de las canaletas por corrosión.

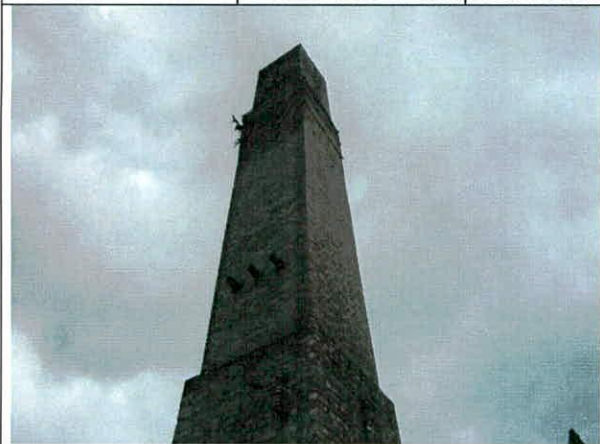
Foto 21. Chimenea del horno 1, no se evidencian daños.

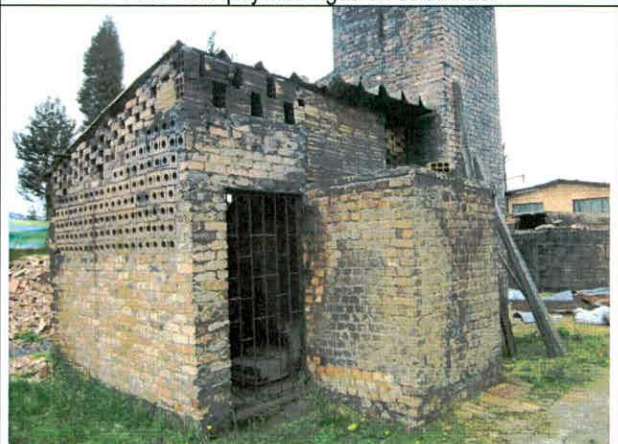
Foto 22. Parte inferior de la chimenea, muros con deterioro.

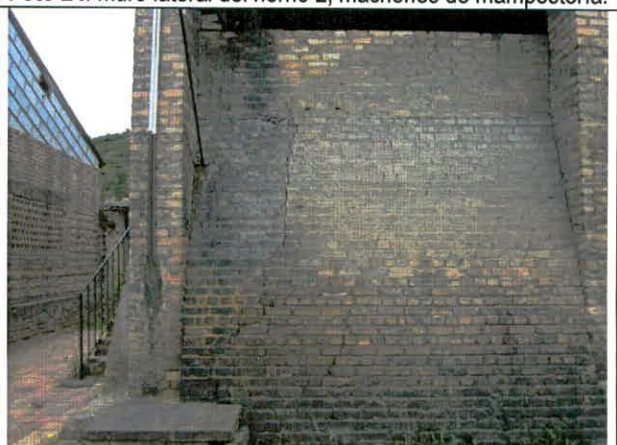
El Horno 2 presenta daño severo de muros, se observan fracturas con varios centímetros de separación, agrietamientos en varios muros, algunos de los machones de soporte de la cubierta presentan grietas y fallas estructurales configurando condiciones de inestabilidad. En las escaleras no se detectan daños. La madera rolliza

Foto 26. Agrietamientos en muro del horno 2.

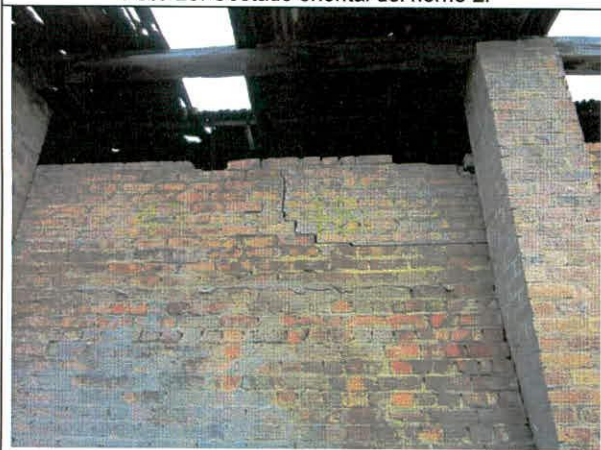
Foto 27. Grieta en muro superior.

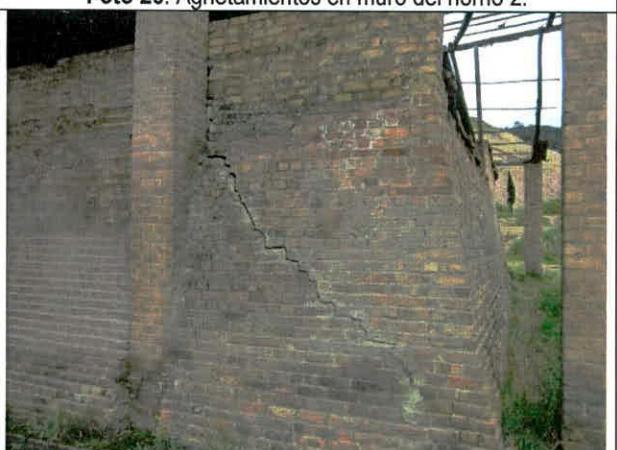
Foto 28. Fractura diagonal en la esquina del horno.

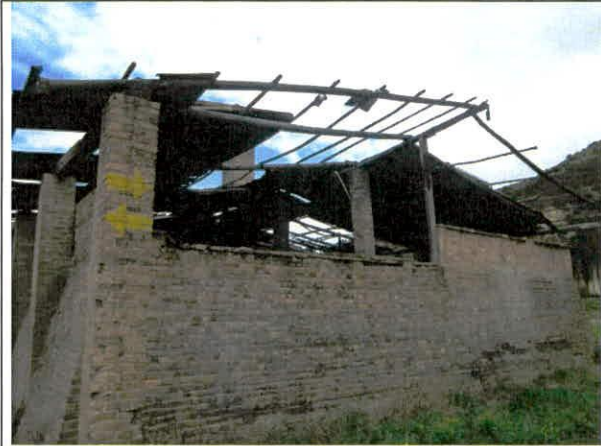
Foto 29. Muro posterior, grietas y deterioro.

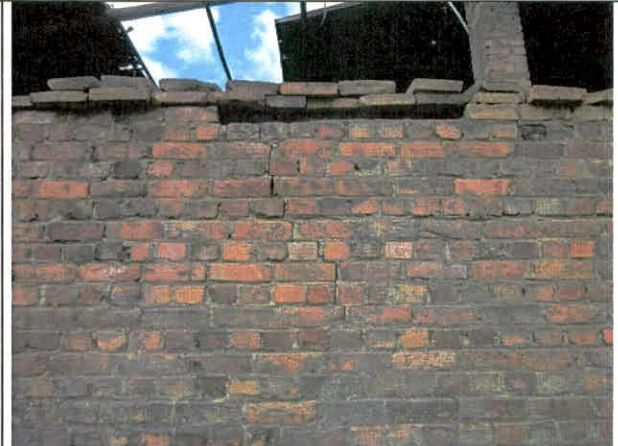
Foto 30. Agrietamiento en parte alta del muro posterior.

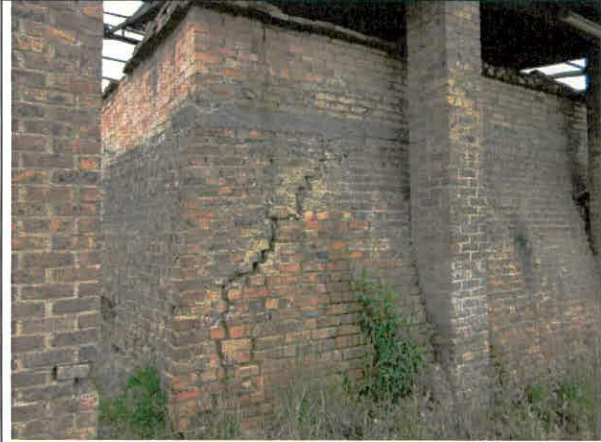
Foto 31. Fractura con varios centímetros de separación.

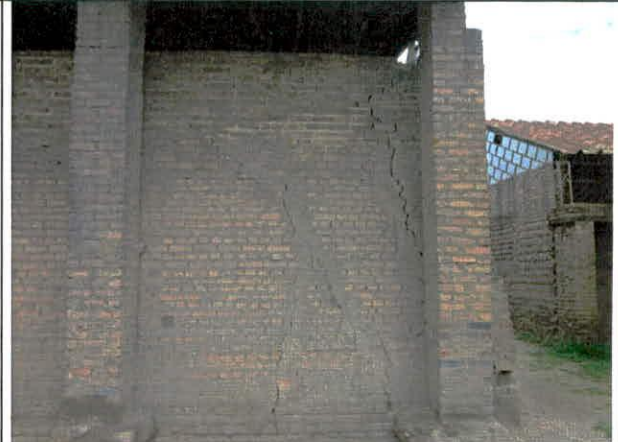
Foto 32. Grietas y fracturas, daño severo del muro.

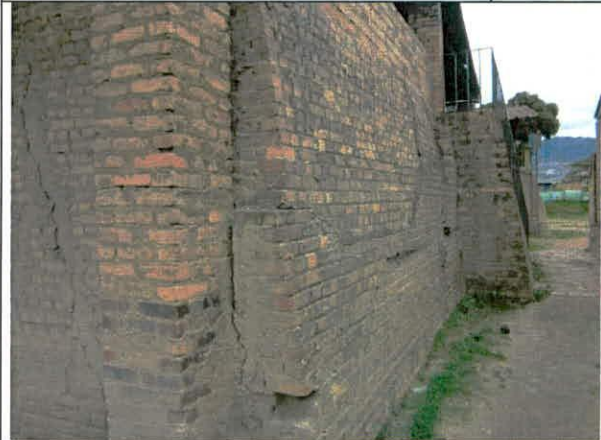
Foto 33. Fractura y deformación del muro frontal.

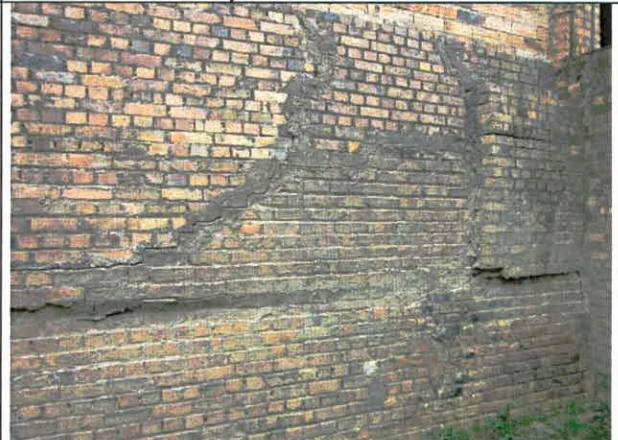
Foto 34. Fractura a lo largo del muro, daño severo.

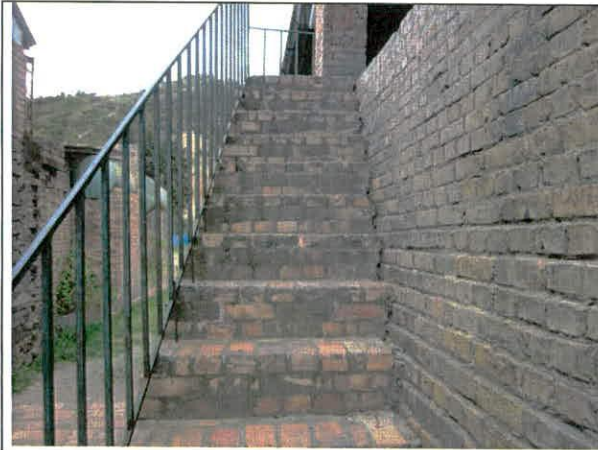
Foto 35. Escaleras sin evidencia de daño, deterioro.

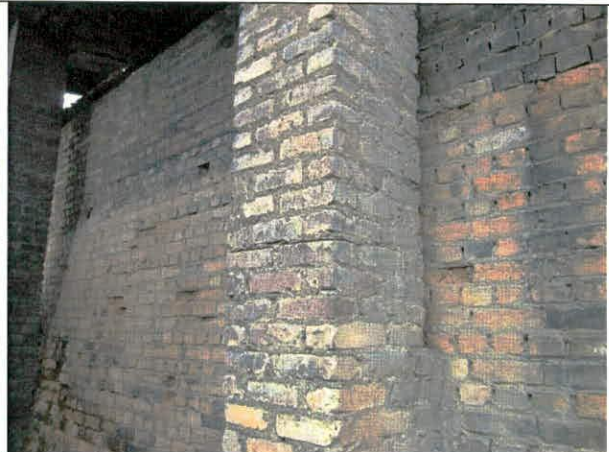
Foto 36. Grietas en columna de mampostería.

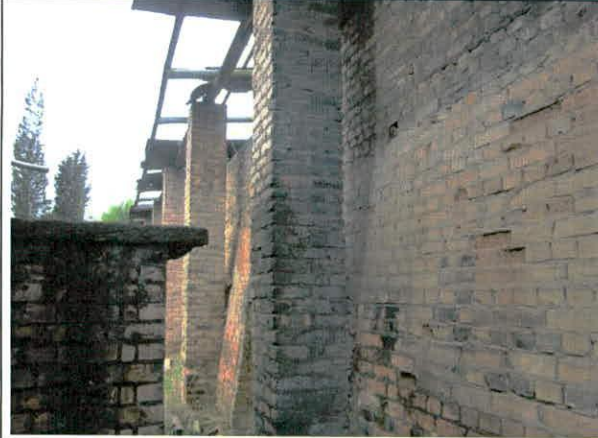
Foto 37. Deformación en machón de mampostería.

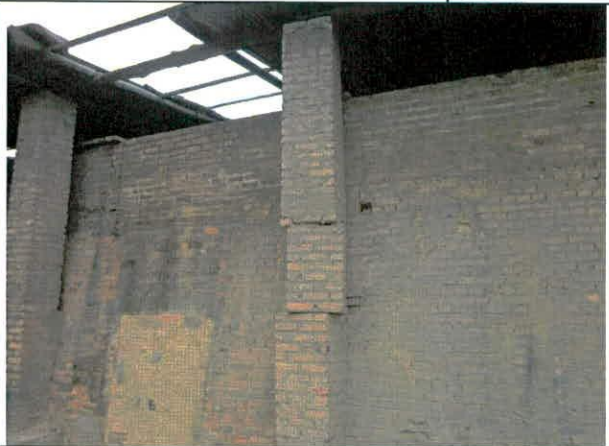
Foto 38. Fractura del machón, condición inestable.

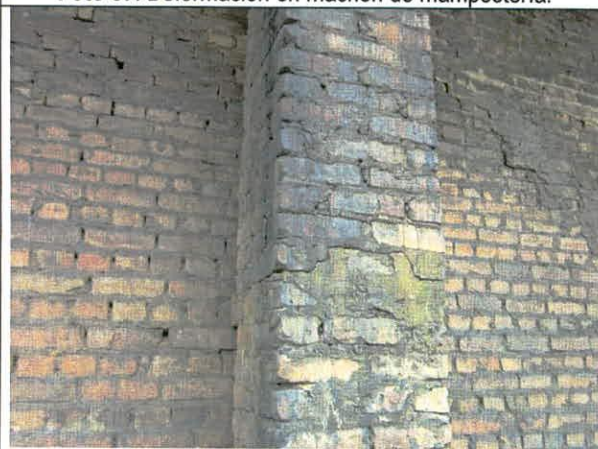
Foto 39. Grietas en los machones de apoyo de la cubierta.

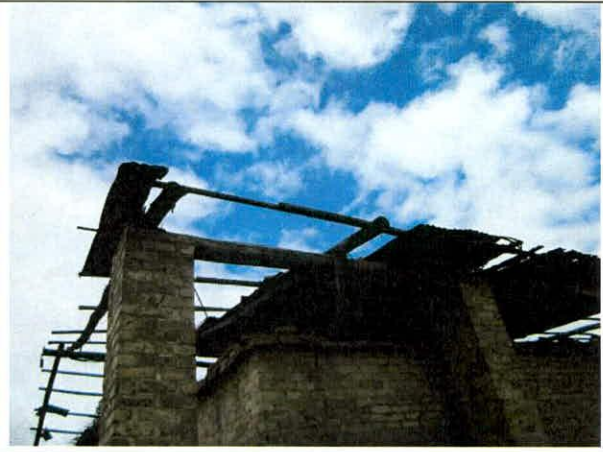
de soporte de la cubierta presenta deterioro fuerte y deformaciones, las tejas presentan desplazamientos, roturas y algunas han desaparecido, en especial en el sector de tejas metálicas, configurando fallas funcionales de la cubierta lo que incrementa el deterioro de otros elementos como lo son los elementos de madera rolliza. La chimenea del horno 2 presenta algunos agrietamientos de sentido vertical. La clasificación global de daño para esta edificación es Severo y por lo tanto amenaza ruina.

Foto 42. Pérdida de tejas de la cubierta del horno 2.

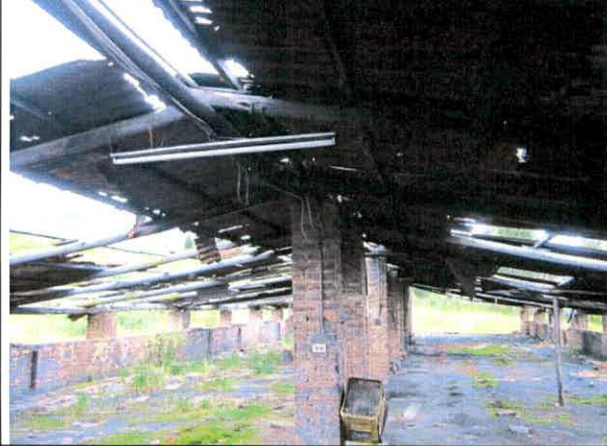
Foto 43. Deterioro generalizado de elementos de cubierta.

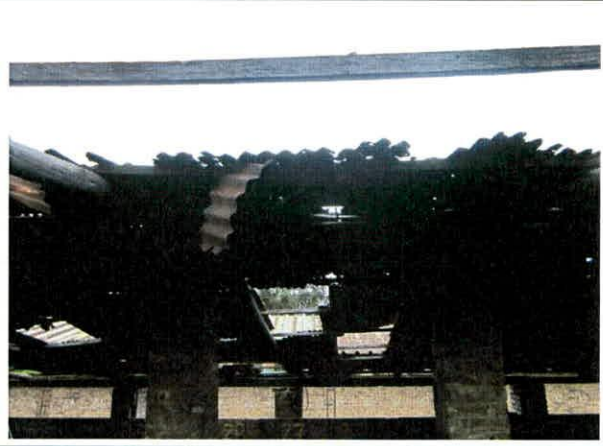
Foto 44. Daño de las tejas metálicas.

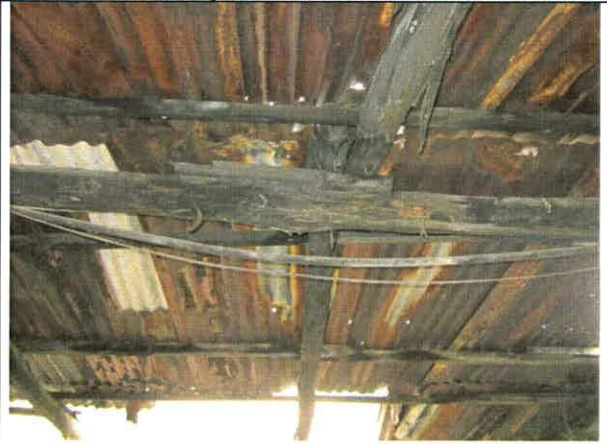
Foto 45. Daño de los elementos de madera rolliza.

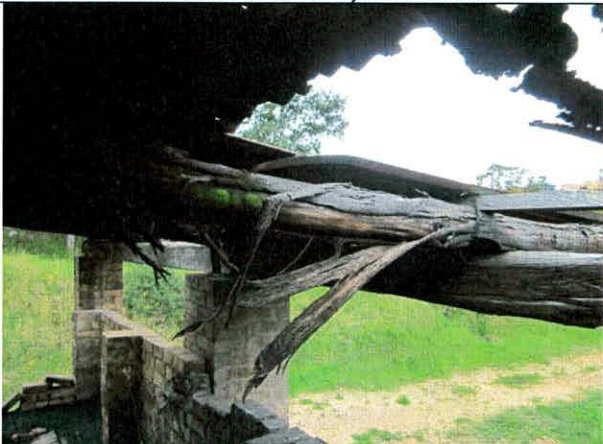
Foto 46. Deterioro de la madera de la estructura de cubierta.

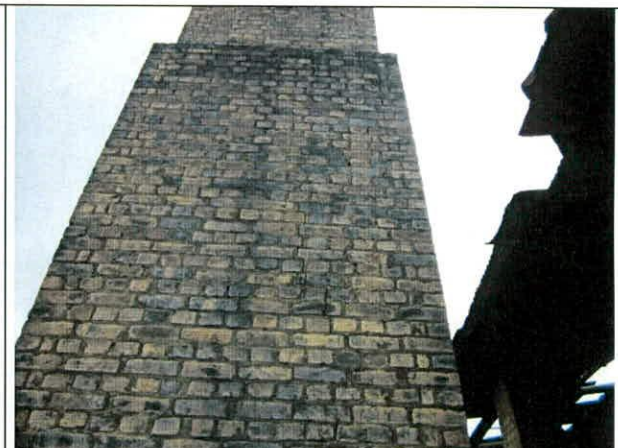
Foto 48. No se detectan daños en la chimenea del horno 2.
