CONCEPTO TÉCNICO DE AMENAZA RUINA	Código:	GPR-FT-06
		Versión:	05
		Fecha de actualización:	10/03/2016

1.1 CONCEPTO DE AMENAZA RUINA N° CAR:	2948
1.2 ÁREA:	Análisis de Riesgos y Efectos Cambio Climático
1.3 ÁREA FUNCIONAL:	Conceptos Técnicos para Proyectos Públicos
1.4 REFERENCIA CRUZADA RADICADO IDIGER:	2018ER7411
1.5 RESPUESTA OFICIAL No.	RO-101939

2.1 SOLICITANTE:	INSPECCION 12 B DISTRITAL DE POLICIA
2.2 LOCALIDAD:	(12) BARRIOS UNIDOS
2.3 UPZ:	(98) LOS ALCAZARES
2.4 BARRIO O SECTOR CATASTRAL:	ALCAZARES
2.5 DIRECCIÓN:	AVENIDA CALLE 72 No. 27 C - 27
2.6 CHIP:	AAA0085KLBR
2.7 FECHA DE VISITA:	MAYO 3 DE 2018
2.8 POBLACIÓN BENEFICIADA:	5 Personas – 1 Familia
2.9 ÁREA (m2):	250 m ² (Aproximadamente)

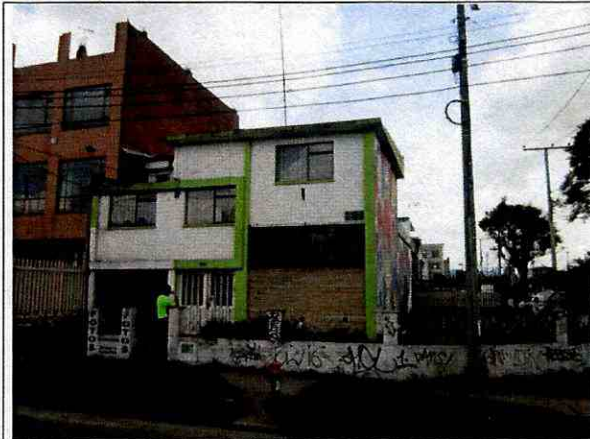
Foto 1. Fachada general del predio objeto del concepto.

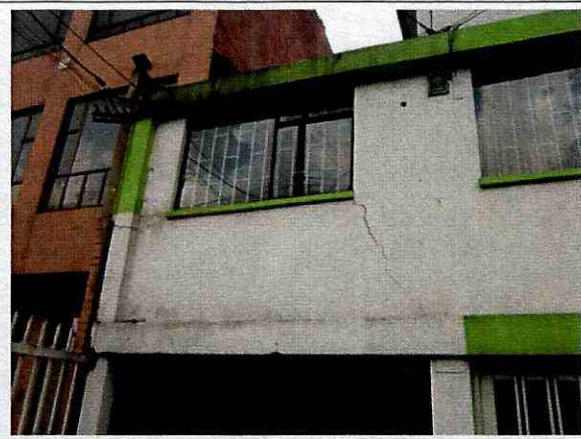
Foto 2. Agrietamiento en muro de fachada.

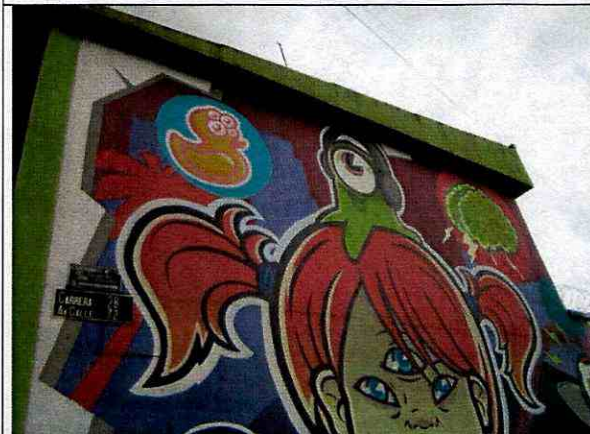
Foto 3. Muro culata del costado occidental.

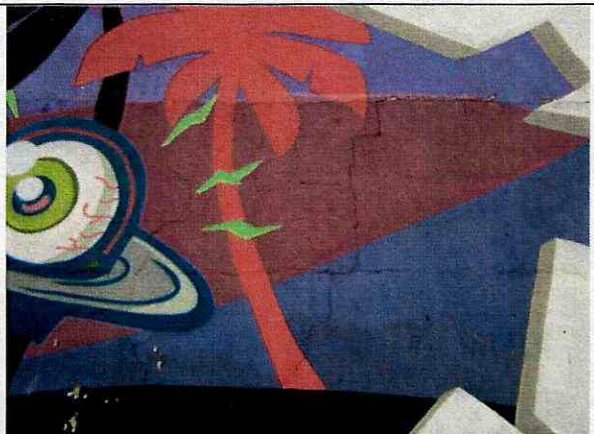
Foto 4. Fisuras en el muro del costado occidental.

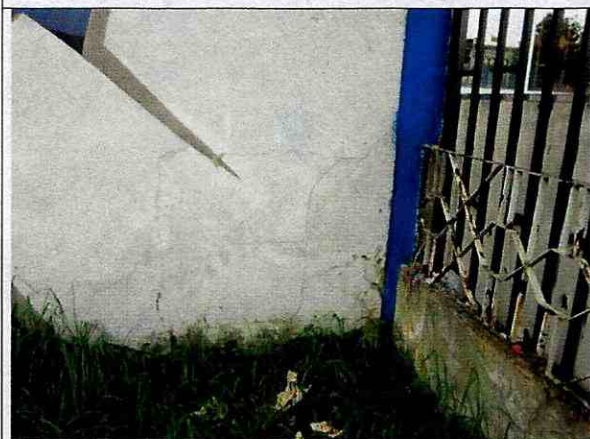
Foto 5. Fisuras en la esquina suroccidental.

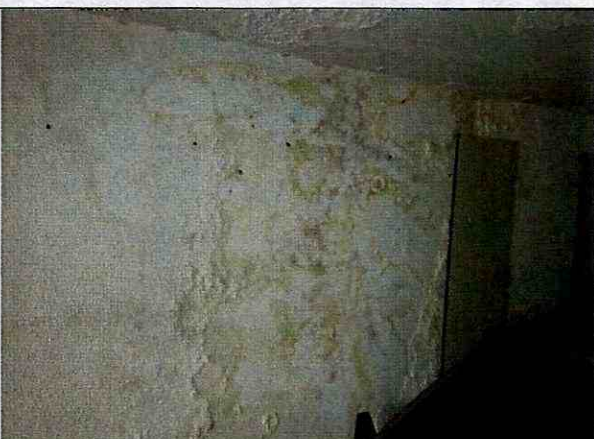
Foto 6. Muro interno de primer piso, deterioro por humedad.

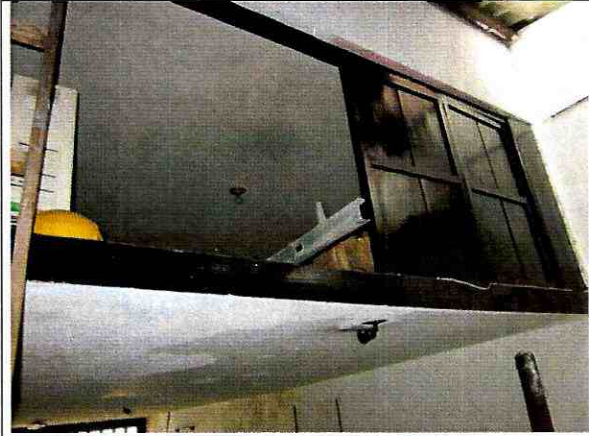
Foto 7. Pequeño mezzanine de la zona central.

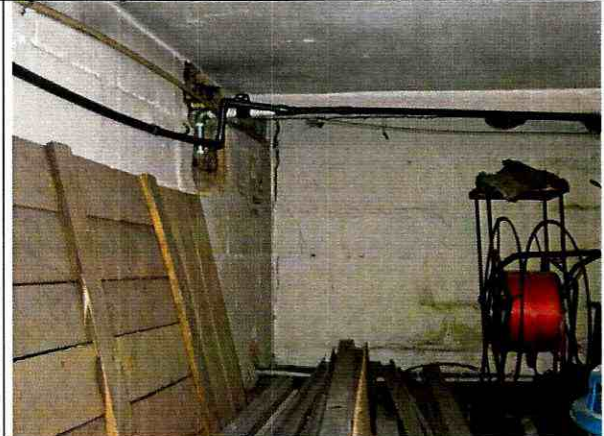
Foto 8. Grieta y fisuras en muros del mezzanine.

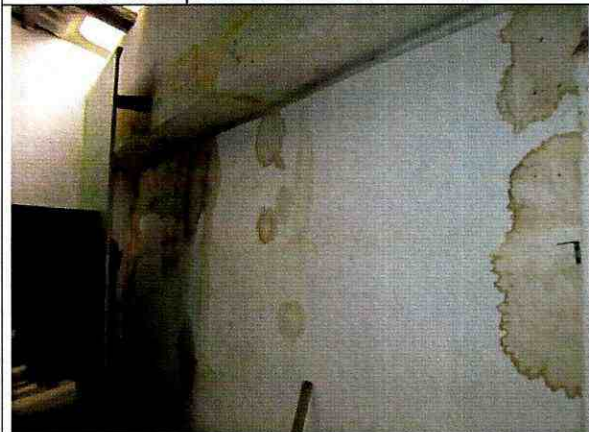
Foto 9. Deterioro por humedad en muros posteriores.

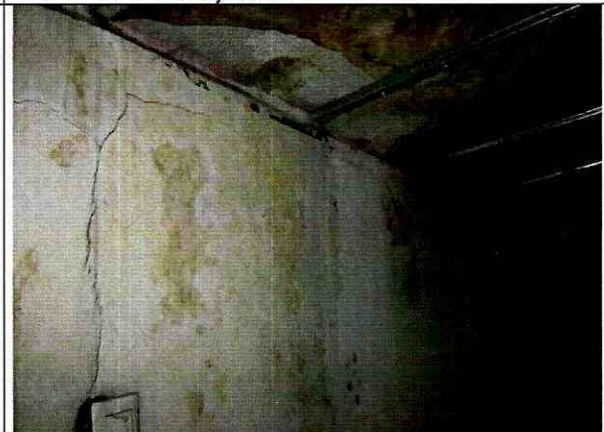
Foto 10. Deterioro generalizado de los muros posteriores.

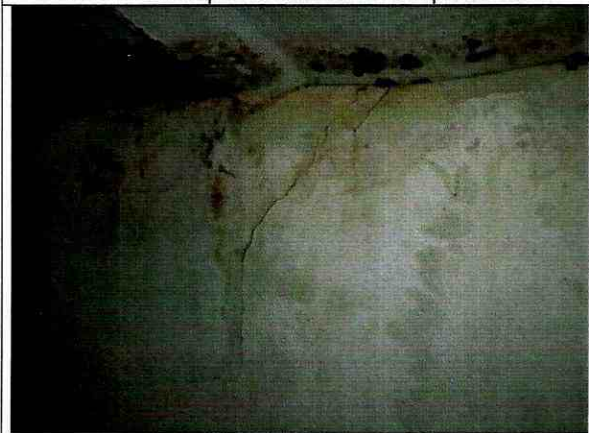
Foto 11. Grietas y deterioro de muros, sector posterior.

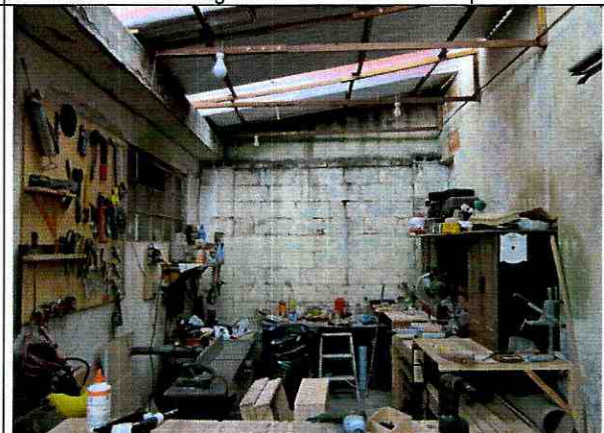
Foto 12. Sector patio cubierto posterior, costado sur.

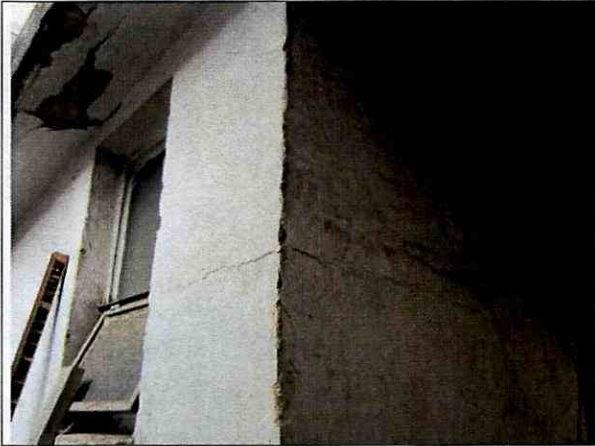
Foto 13. Fisuras en muros del sector del patio.

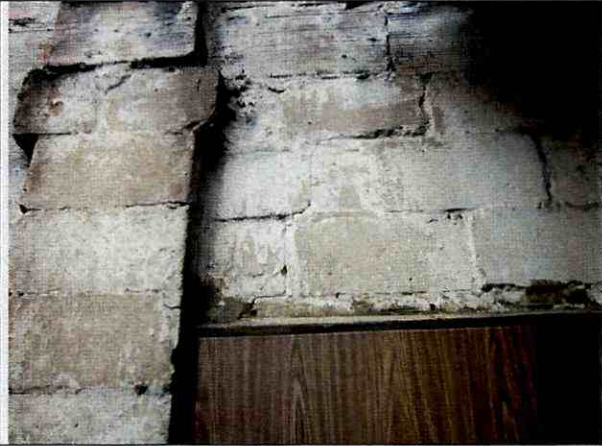
Foto 14. Fisura en muro del patio, costado occidental.

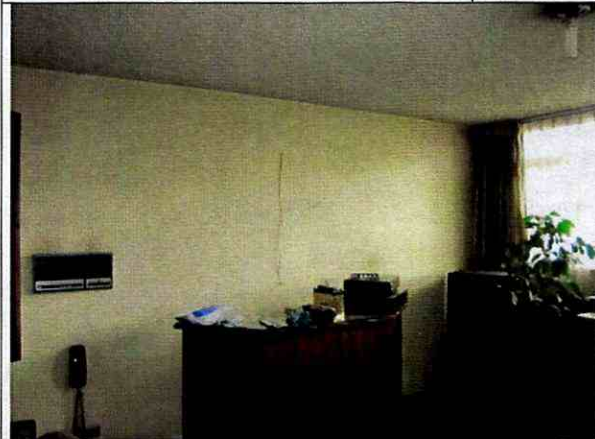
Foto 15. Muros del sector frontal del primer piso, daño leve.

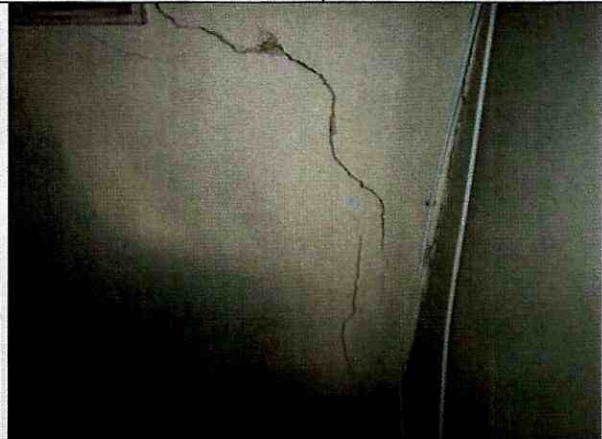
Foto 16. Grieta en muro interno del primer piso.

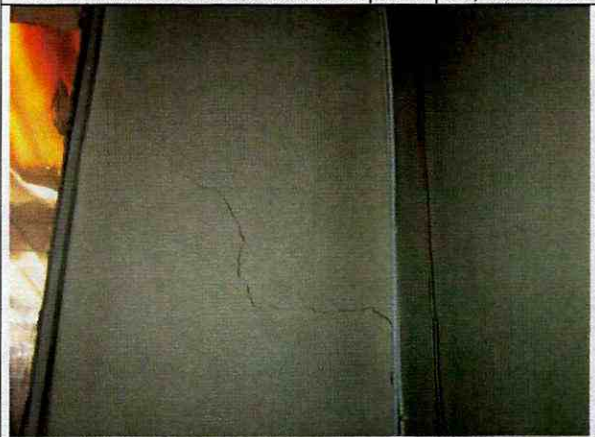
Foto 17. Fisura de muro interno de primer piso.

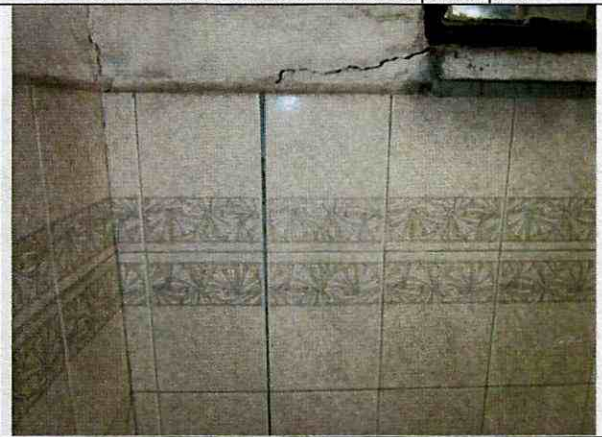
Foto 18. Grieta en muro del costado occidental.

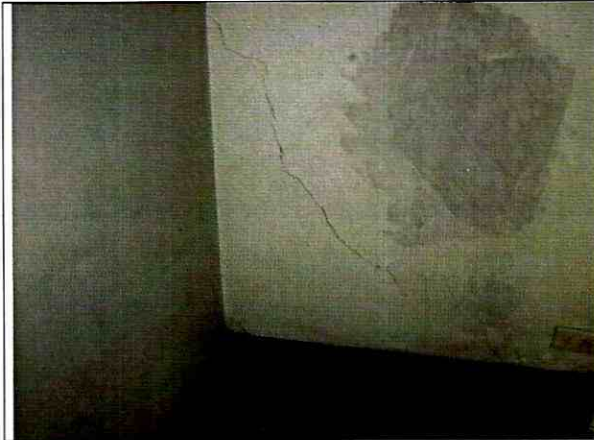
Foto 19. Agrietamiento en muro del primer piso.

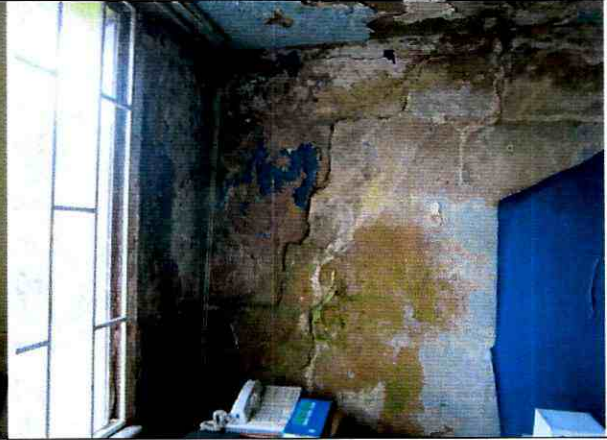
Foto 20. Grieta en muro de segundo piso esquina nororiental.

- Restringir el uso de la habitación de la esquina Nororiental del segundo piso hasta que se desarrollen las actividades que garanticen su estabilidad y ocupación segura

- Establecer medidas de aislamiento y protección interior en la esquina nororiental del segundo piso para garantizar la seguridad de los ocupantes, hasta que se desarrollen las actividades que garanticen la estabilidad y ocupación segura de la edificación

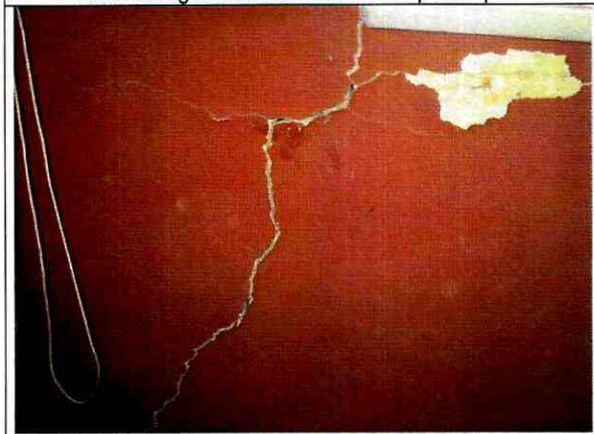
Foto 21. Grieta en muro del segundo piso, nororiental.

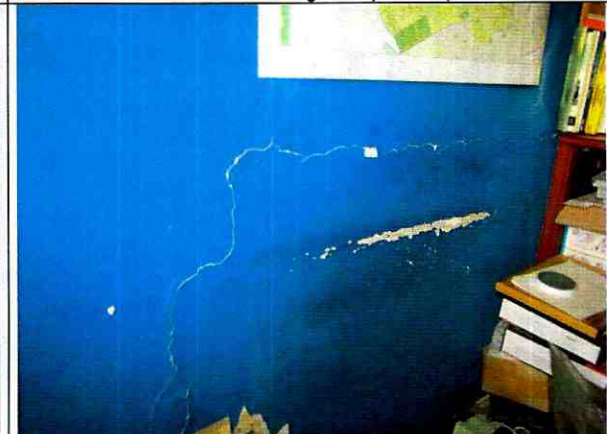
Foto 22. Grieta en muros de la esquina nororiental.

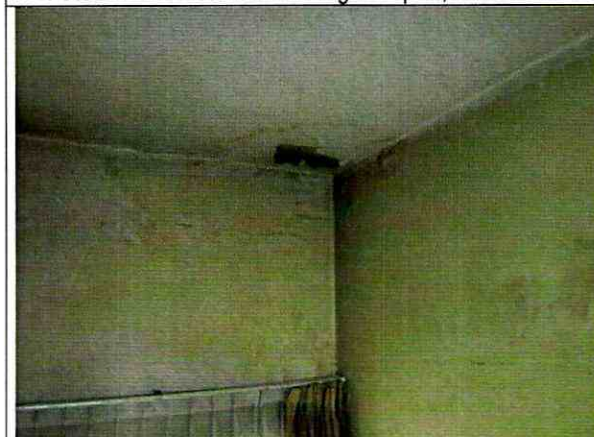
Foto 23. Deterioro de acabados por exceso de humedad.

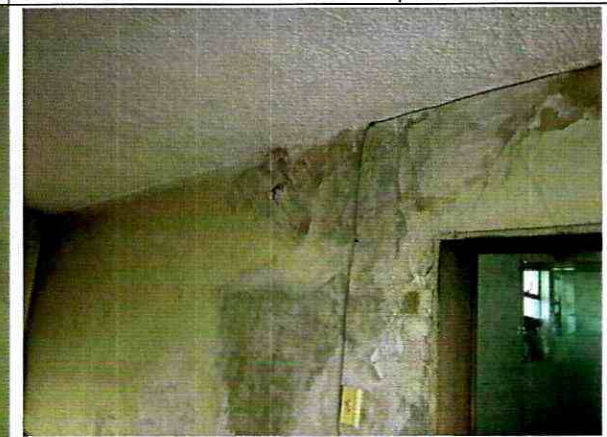
Foto 24. Deterioro de los acabados de muros por humedad.

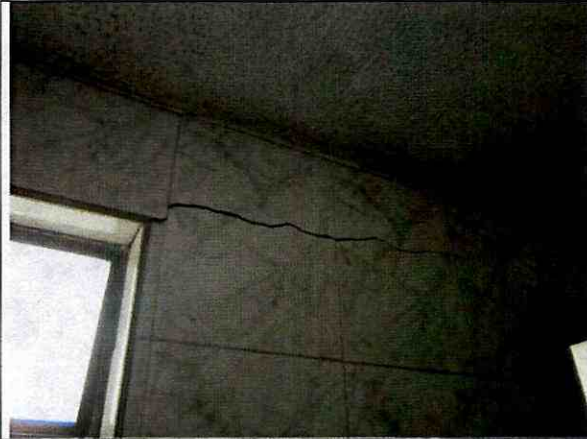
Foto 25. Grieta en muro del baño del segundo nivel.

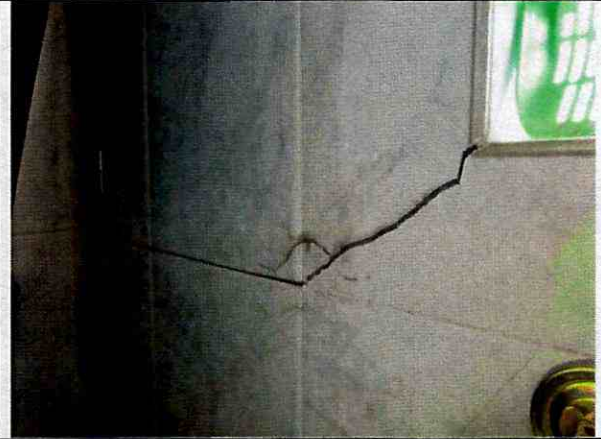
Foto 26. Agrietamiento en muro del baño, segundo piso.

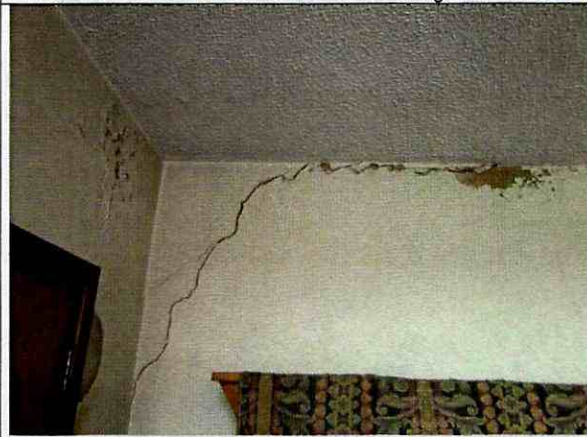
Foto 27. Grieta en habitación oriental del segundo nivel.

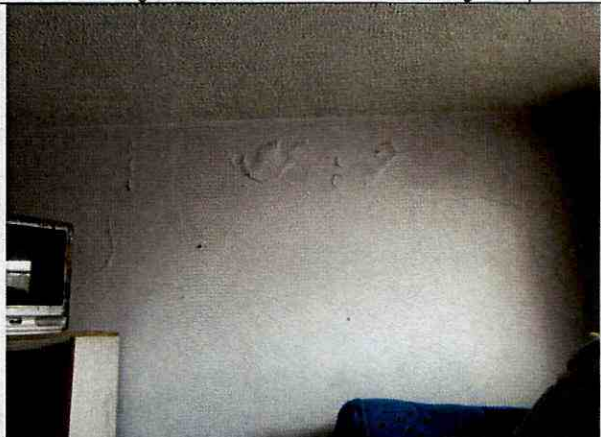
Foto 28. Fisuras y deterioro, muro oriental del segundo piso.

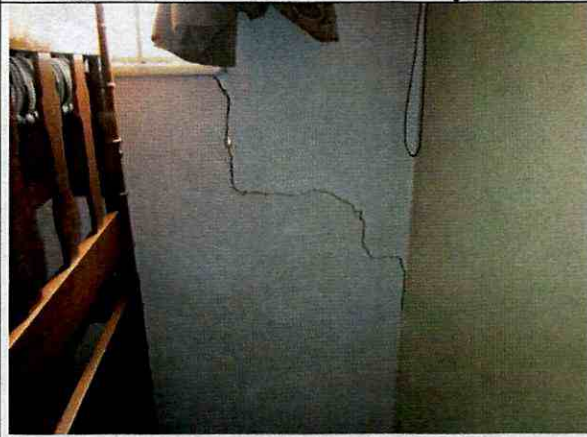
Foto 29. Grieta diagonal, muro de segundo nivel.

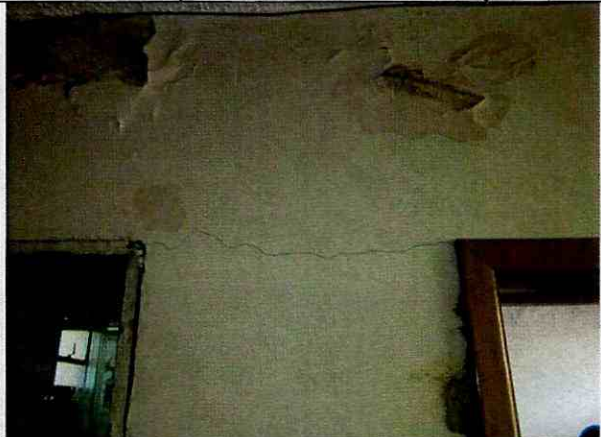
Foto 30. Fisura en muro del hall del segundo piso.

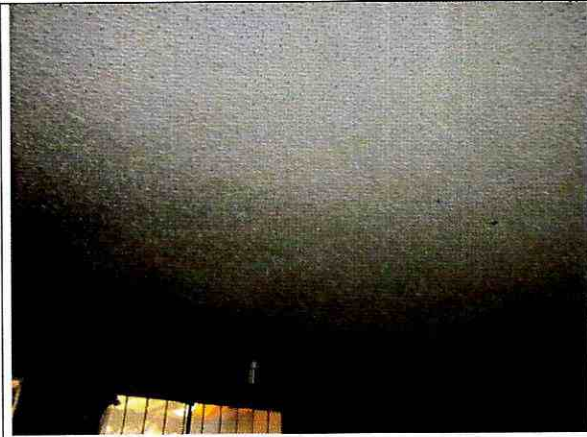
Foto 31. Placa de entrepiso de segundo nivel.

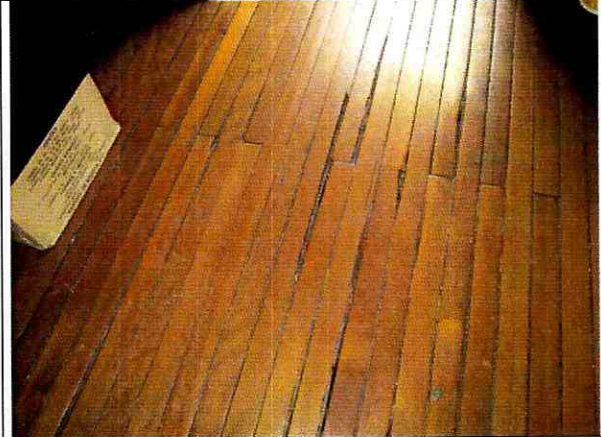
Foto 32. Deterioro de los listones de madera de acabado.

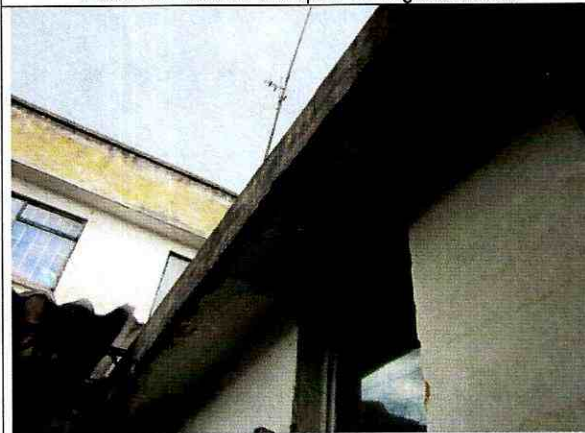
Foto 33. Deterioro de los acabados de la placa de cubierta.

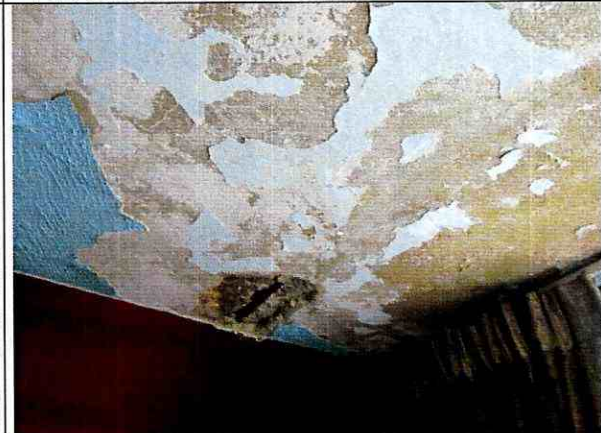
Foto 32. Deterioro y desprendimiento del recubrimiento.

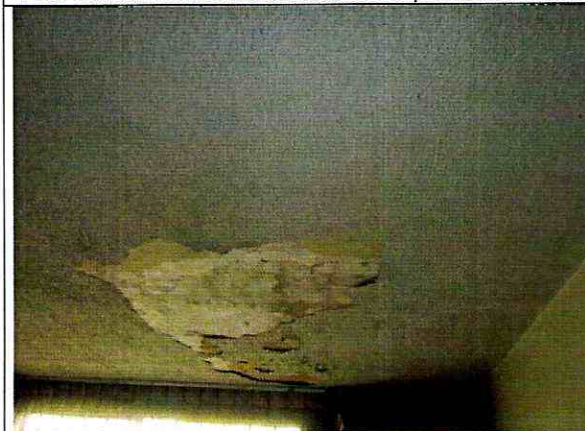
Foto 32. Deterioro de los acabados de la placa.

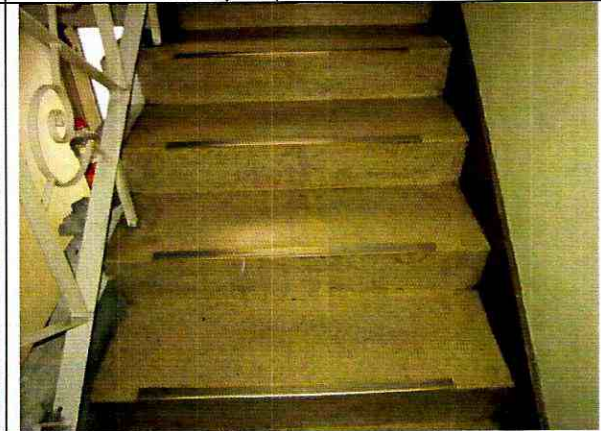
Foto 32. Escaleras en buen estado estructural.

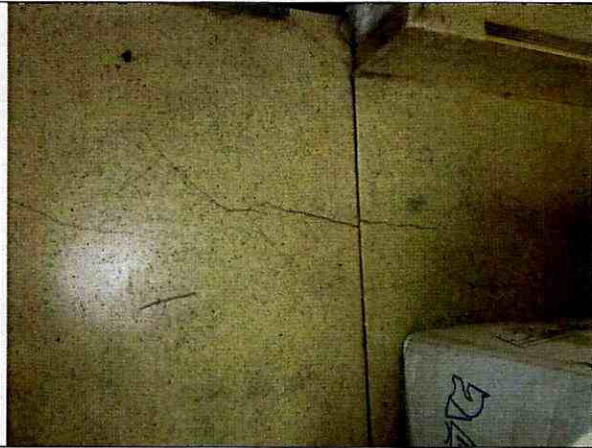
Foto 32. Fisuras en la superficie, descanso escalera.

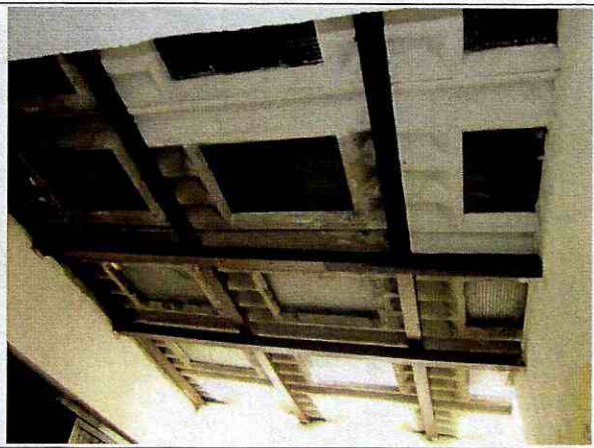
Foto 32. Cubierta liviana de patio interno, buen estado.

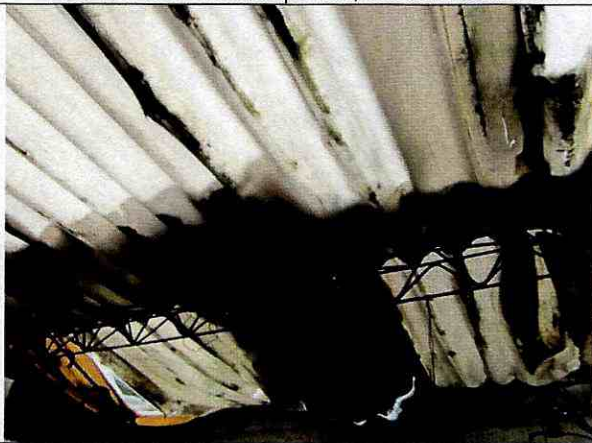
Foto 32. Deterioro de tejas plásticas, patio y lavadero.

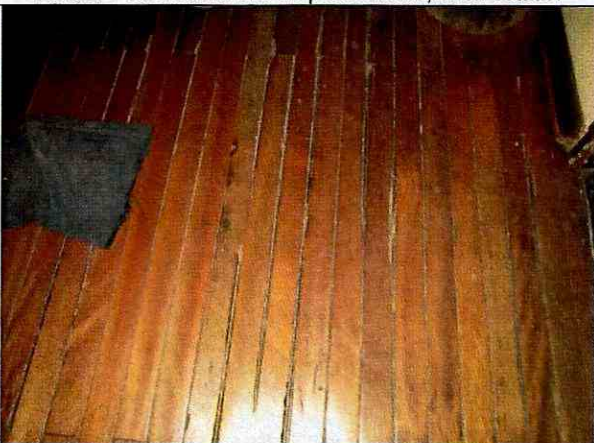
Foto 32. Deterioro de los listones de madera del piso.
