<p>ALCALDÍA MAYOR DE BOGOTÁ D.C. AMBIENTE Instituto Distrital de Gestión de Riesgos y Cambio Climático</p>	CONCEPTO TÉCNICO DE AMENAZA RUINA	Código:	GPR-FT-06
		Versión:	05
		Fecha de actualización:	10/03/2016

1.1 CONCEPTO DE AMENAZA RUINA N° CAR:	2949
1.2 ÁREA:	Análisis de Riesgos y Efectos Cambio Climático
1.3 AREA FUNCIONAL:	Conceptos Técnicos para Proyectos Públicos
1.4 REFERENCIA CRUZADA RADICADO IDIGER:	2018ER5139
1.5 RESPUESTA OFICIAL No.	CR-30233

2.1 SOLICITANTE:	INSPECCION 3 A DISTRITAL DE POLICIA
2.2 LOCALIDAD:	(3) SANTA FE
2.3 UPZ:	(93) LAS NIEVES
2.4 BARRIO O SECTOR CATASTRAL:	LA ALAMEDA
2.5 DIRECCIÓN:	CARRERA 13 No. 20 – 72/74/92
2.6 CHIP:	AAA0029LTYN
2.7 FECHA DE VISITA:	MAYO 7 DE 2018
2.8 POBLACIÓN BENEFICIADA:	12 Personas – 3 Familias
2.9 ÁREA (m ²):	400 m ² (Aproximadamente)

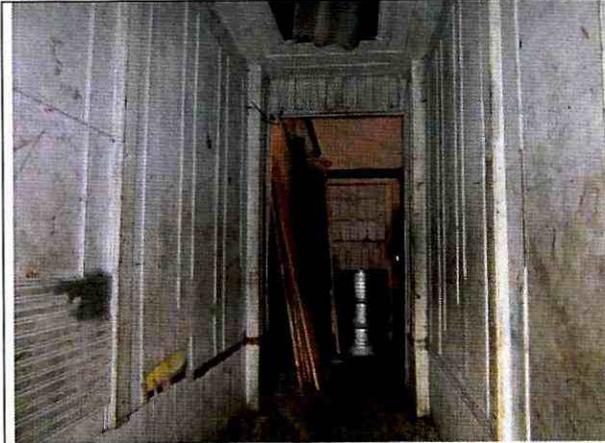
Foto 3. Muros internos de primer piso, deterioro leve.

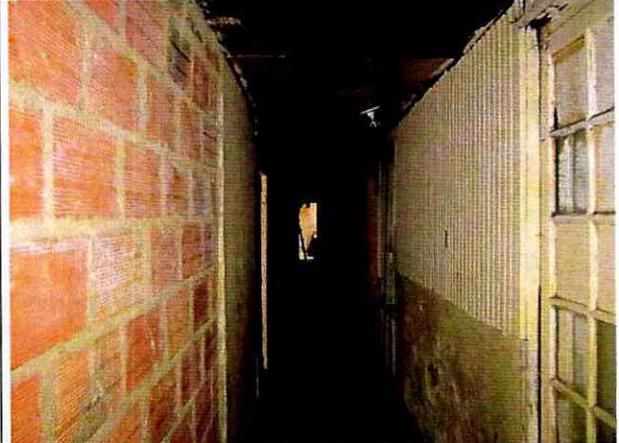
Foto 4. Muros de primer piso con modificaciones.

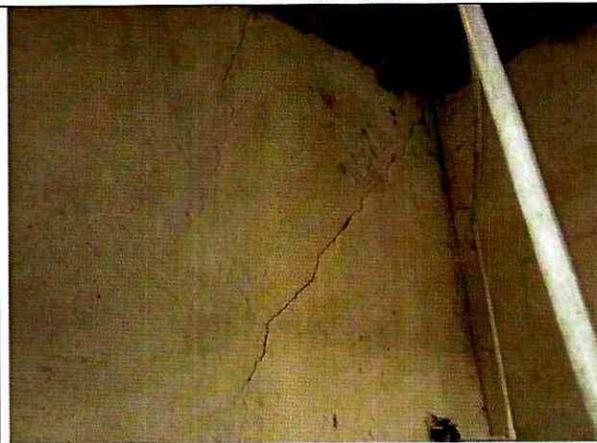
Foto 5. Fisuras y grietas en muros de primer piso.

- Reparar los muros que presentan fisuras y agrietamientos,
- Reparar los acabados de muros que presentan deterioro
- Reparar o reemplazar los listones de madera del entrepiso que presentan deterioro o rotura

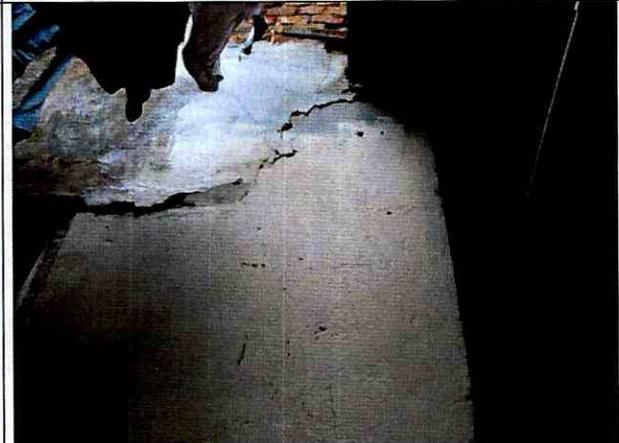
Foto 6. Agrietamiento en muro del patio.

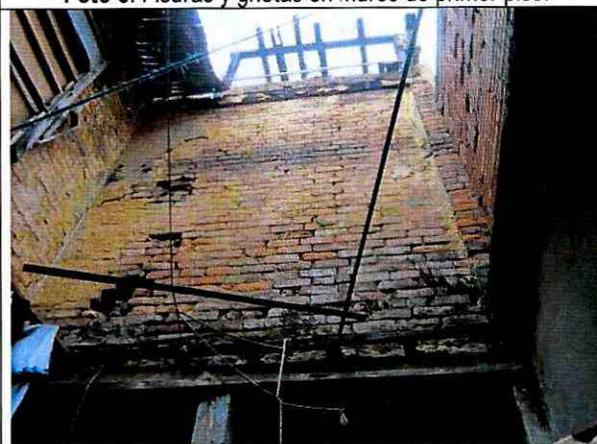
Foto 7. Deterioro de elementos de la fachada interna.

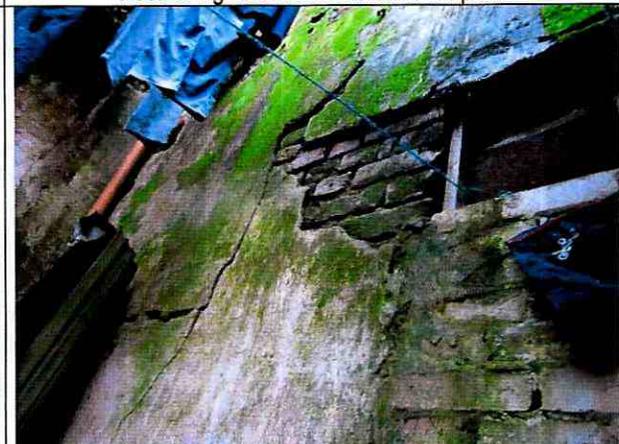
Foto 8. Desprendimiento del pañete de recubrimiento.

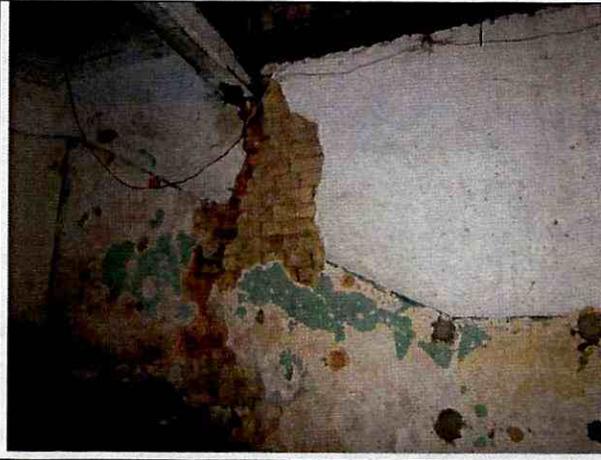
Foto 9. Muros internos, desprendimiento del pañete.

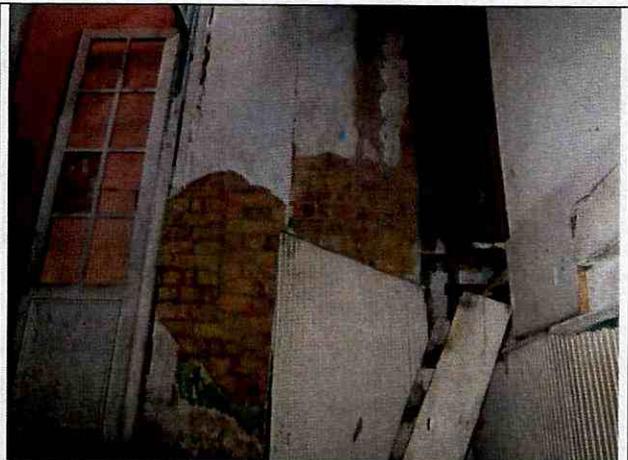
Foto 10. Deterioro de los acabados de muros, segundo piso.

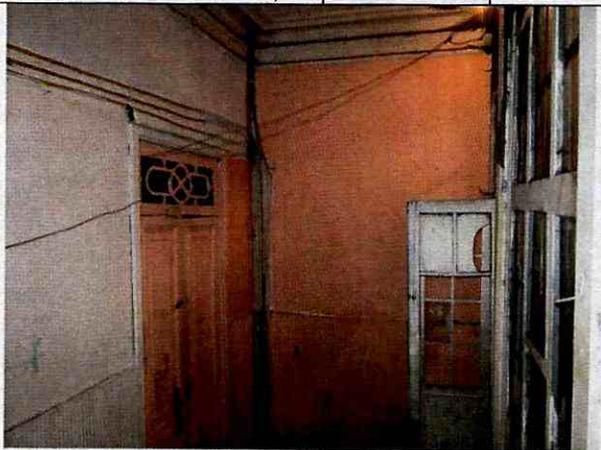
Foto 11. Muros de segundo nivel en buen estado.

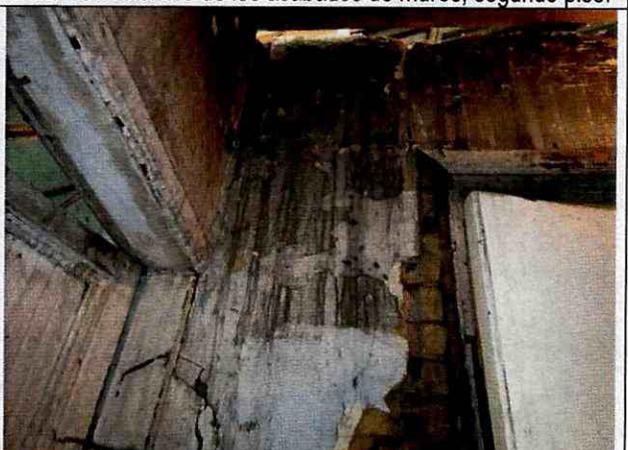
Foto 12. Deterioro de los acabados en muros posteriores.

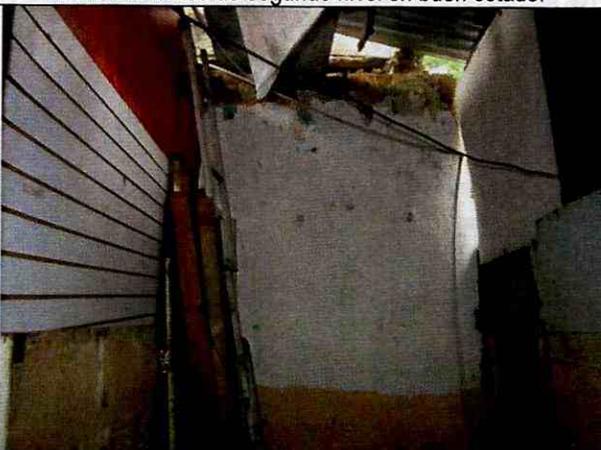
Foto 13. Muros del segundo piso sector posterior.

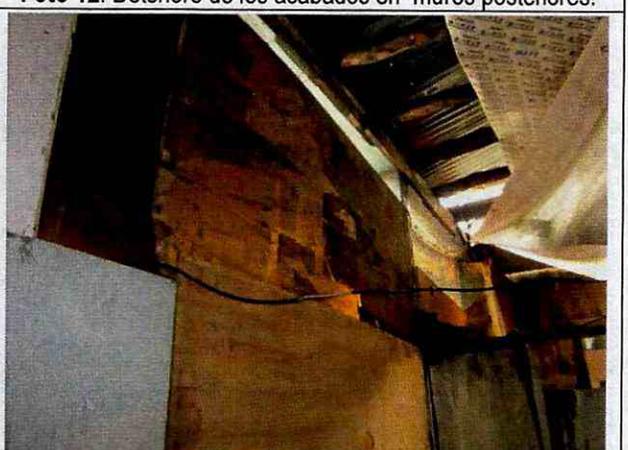
Foto 14. Divisiones en madera y otros materiales.

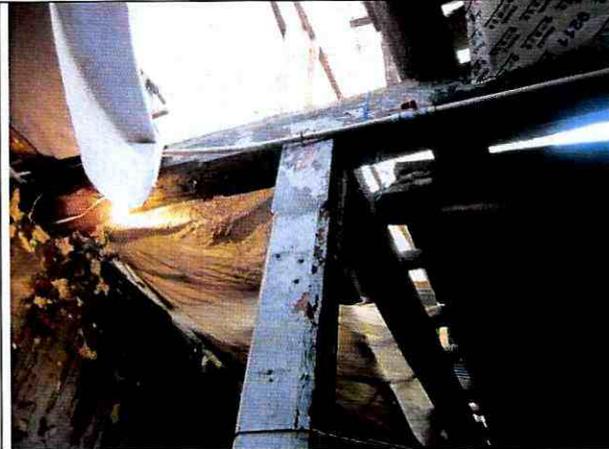
Foto 15. Elementos de madera con daño moderado.

- Reparar integralmente la cubierta, solucionando las fallas funcionales
- Reparar o reemplazar las columnas y vigas de madera que presentan daño moderado y deterioro

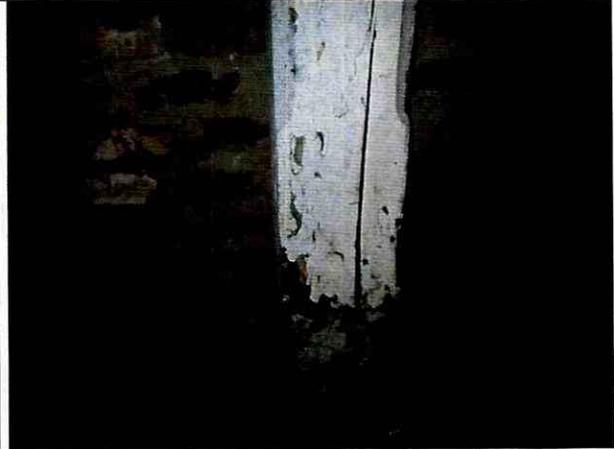
Foto 16. Apoyo de columna de madera, deterioro.

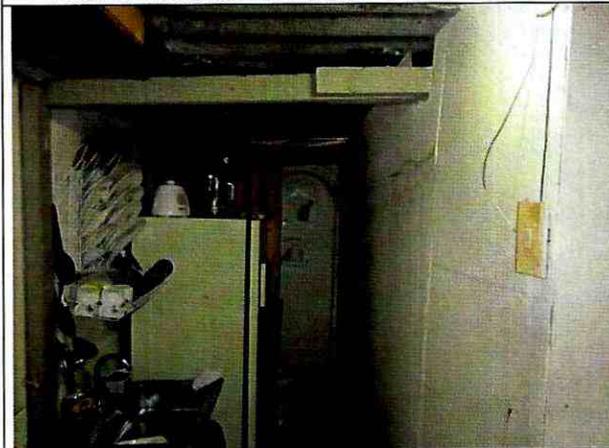
Foto 17. Divisiones livianas del mezzanine, buen estado.

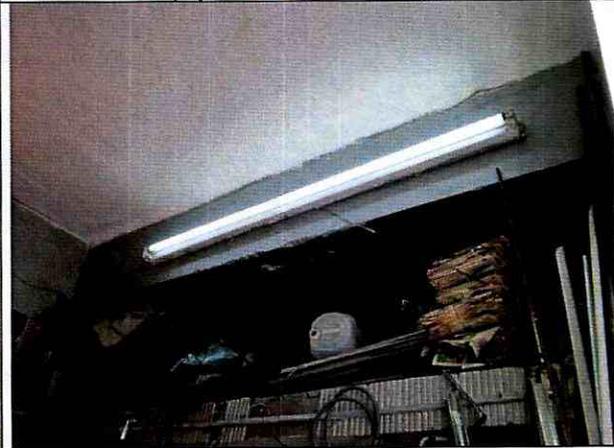
Foto 18. Viga de entrepiso en el local comercial.

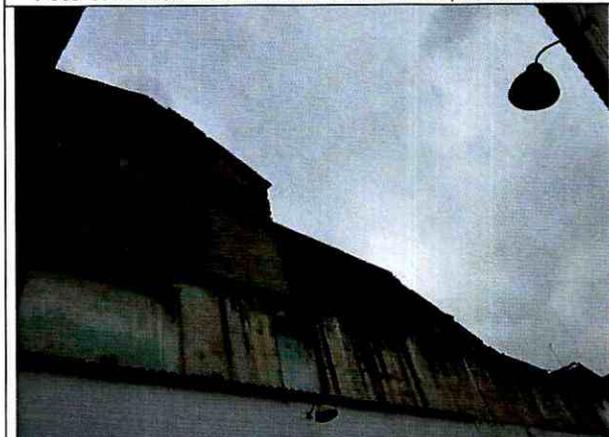
Foto 19. Muro de culata del costado sur, deterioro.

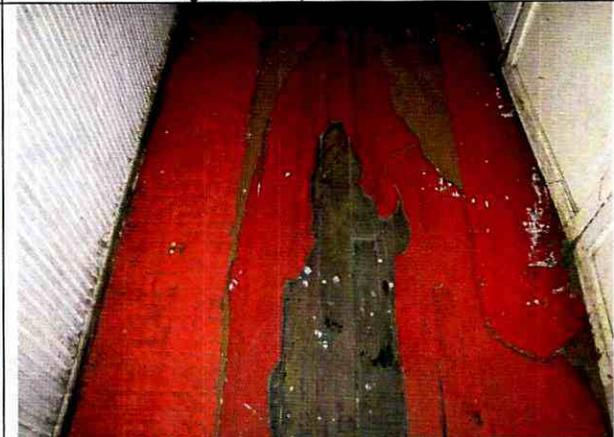
Foto 20. Deterioro de los listones del entrepiso.

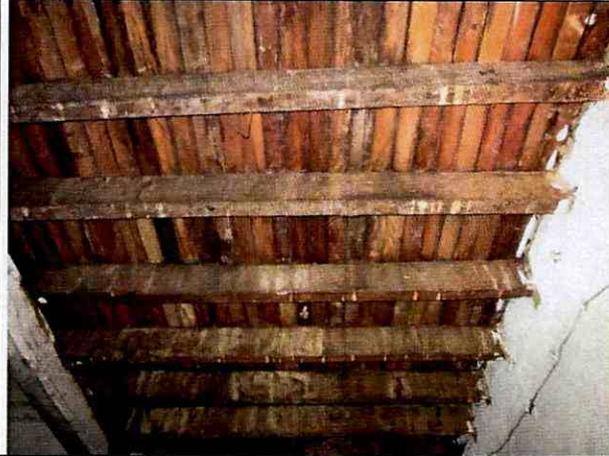
Foto 21. Elementos del entrepiso en buen estado, deterioro.

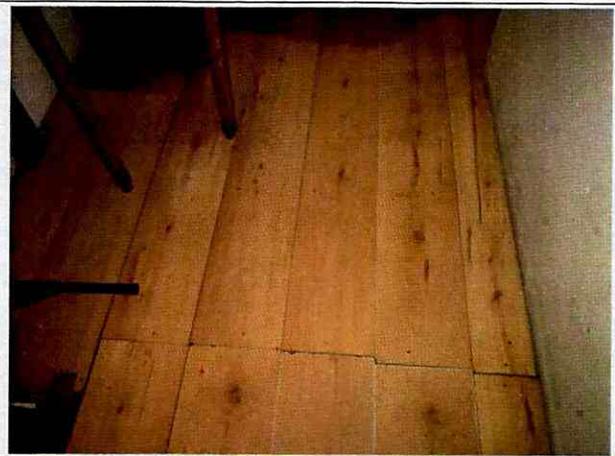
Foto 22. Entrepiso del mezzanine sin daño.

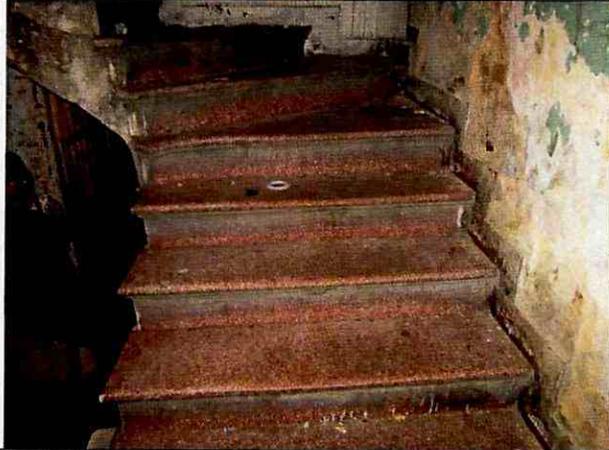
Foto 23. Escaleras a segundo nivel sin evidencia de daño.

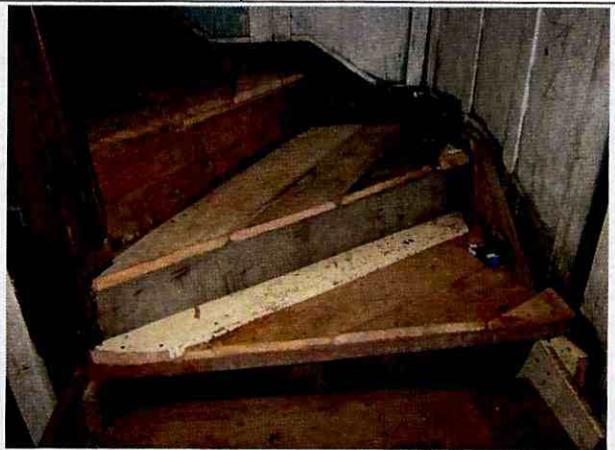
Foto 24. Escaleras a tercer piso, reparaciones y deterioro.

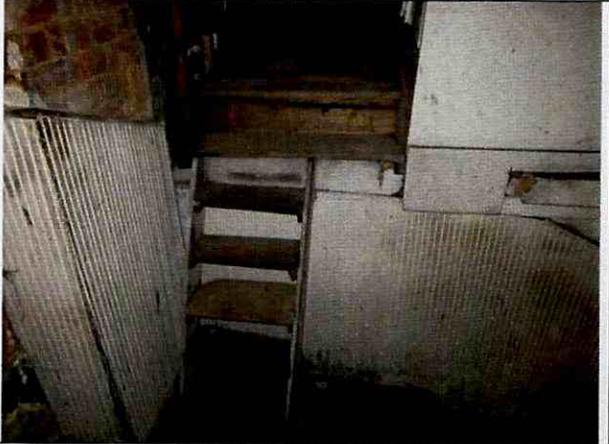
Foto 25. Escaleras para acceder al mezzanine.

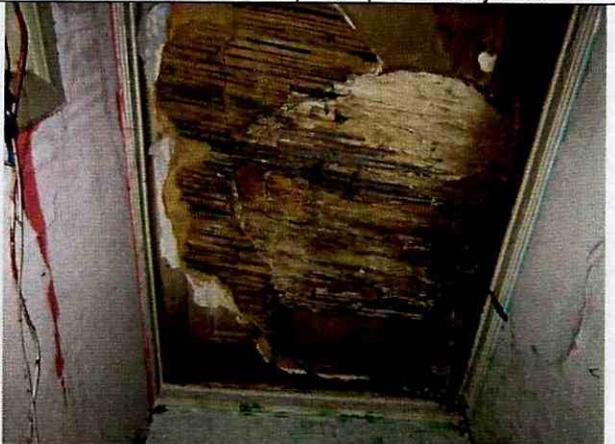
Foto 26. Deterioro fuerte del cielo raso.

- Retirar los sectores de cielo raso que presentan desprendimientos y posible caída de fragmentos del pañete de recubrimiento
- Reparar las instalaciones o redes hidrosanitarias internas de la edificación, para dar un adecuado manejo a las aguas lluvias y servidas

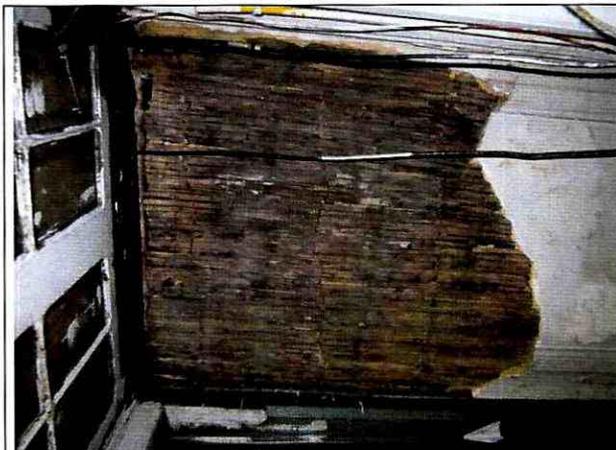
Foto 27. Desprendimiento del pañete del cielo raso.

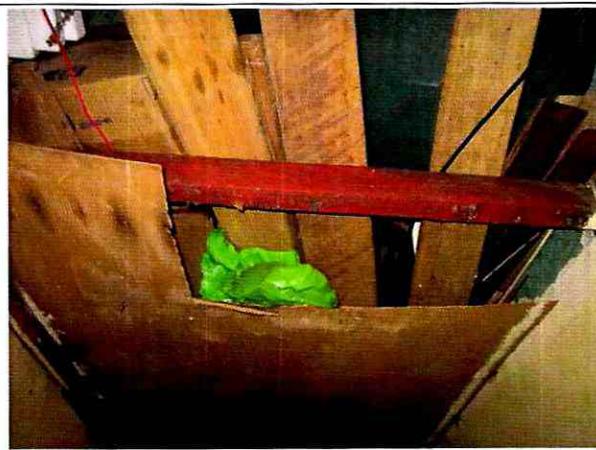
Foto 28. Cielo raso en láminas de madera.

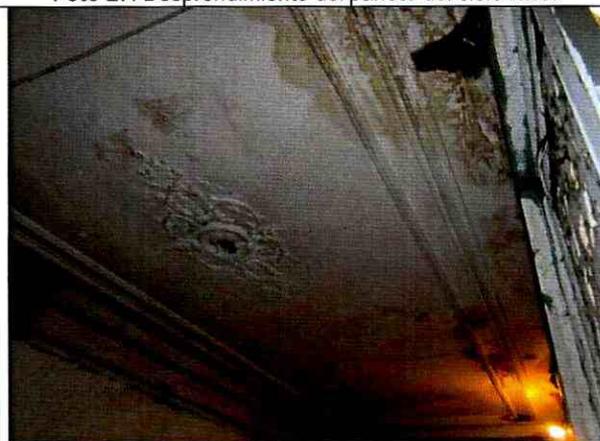
Foto 29. Cielo raso original con deterioro por humedad.

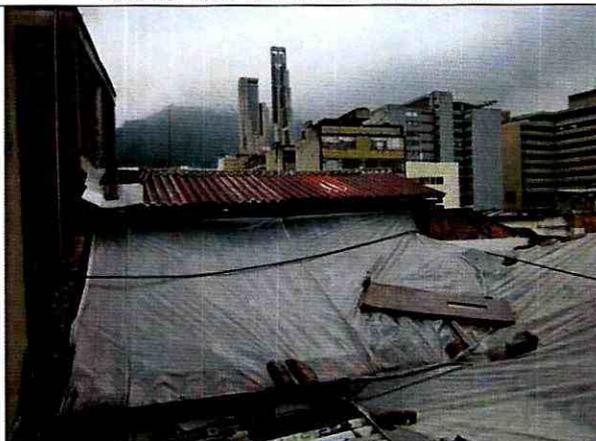
Foto 30. Techo en teja de barro cubierto con plástico.

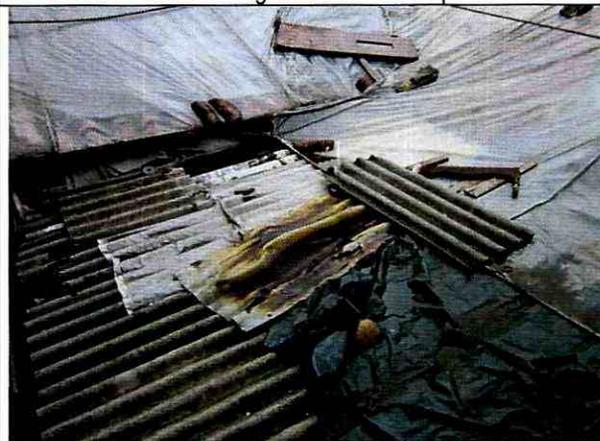
Foto 31. Sectores de la cubierta en fibrocemento.

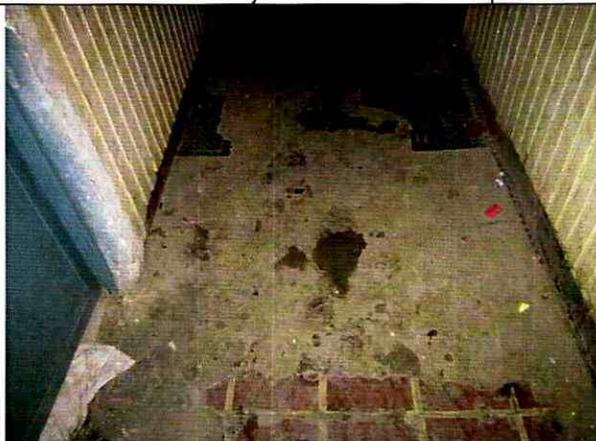
Foto 32. Placa de piso, deterioro fuerte de los acabados.
