<p>ALCALDÍA MAYOR DE BOGOTÁ D.C. AMBIENTE Instituto Distrital de Gestión de Riesgos y Cambio Climático</p>	<h2>CONCEPTO TÉCNICO DE AMENAZA RUINA</h2>	Código:	GPR-FT-06
		Versión:	05
		Fecha de actualización:	10/03/2016

1.1 CONCEPTO DE AMENAZA RUINA N° CAR:	2998
1.2 ÁREA:	Análisis de Riesgos y Efectos Cambio Climático
1.3 AREA FUNCIONAL:	Conceptos Técnicos para Proyectos Públicos
1.4 REFERENCIA CRUZADA RADICADO IDIGER:	2018ER21472
1.5 RESPUESTA OFICIAL No.	RO-106146

2.1 SOLICITANTE:	INSPECCION 1 B DISTRITAL DE POLICIA
2.2 LOCALIDAD:	(1) USAQUEN
2.3 UPZ:	(11) SAN CRISTOBAL NORTE
2.4 BARRIO O SECTOR CATASTRAL:	BOSQUE DE PINOS
2.5 DIRECCIÓN:	CARRERA 1 B No. 160 – 26 INTERIOR 1
2.6 CHIP:	AAA0169EUTO
2.7 FECHA DE VISITA:	DICIEMBRE 4 DE 2018
2.8 POBLACIÓN BENEFICIADA:	5 Personas – 1 Familia
2.9 ÁREA (m ²):	120 m ² (Aproximadamente)

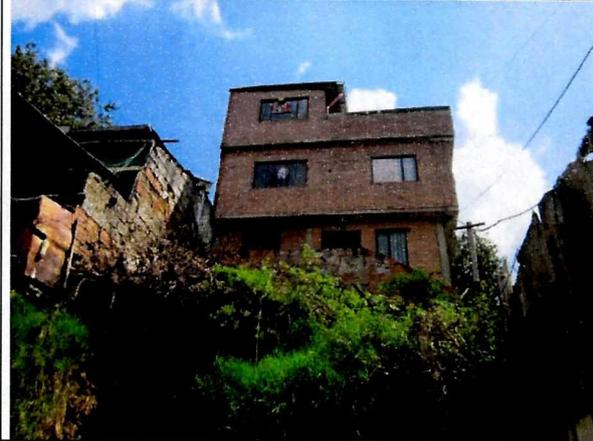
Foto 1. Fachada de la edificación objeto del concepto.

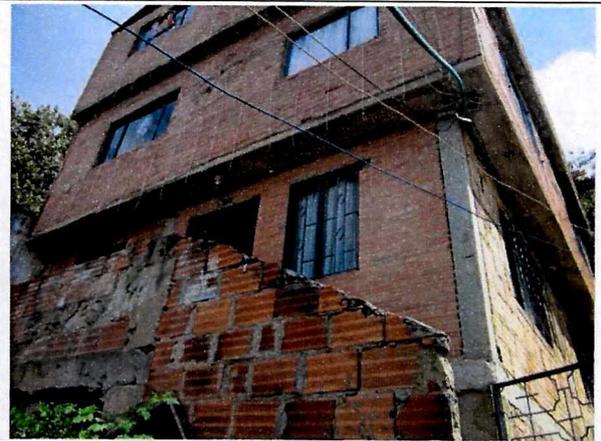
Foto 2. Muros de fachada de la edificación sin daño visible.

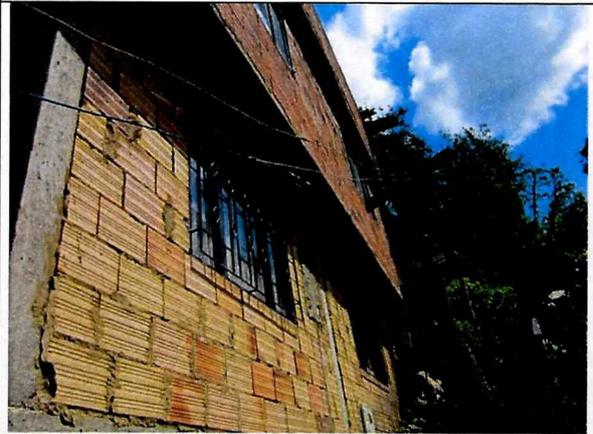
Foto 3. Muros externos en buen estado.

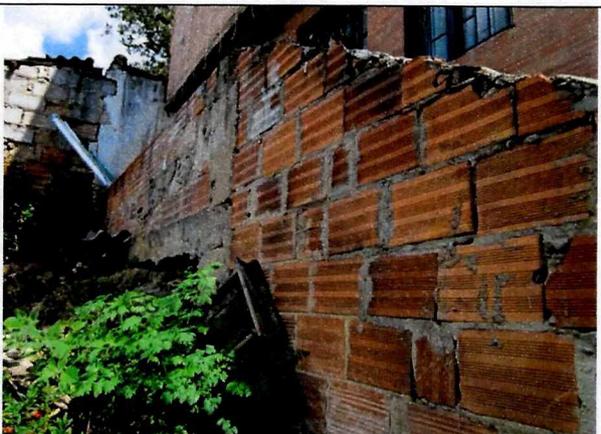
Foto 4. No se detecta daño en los elementos externos.

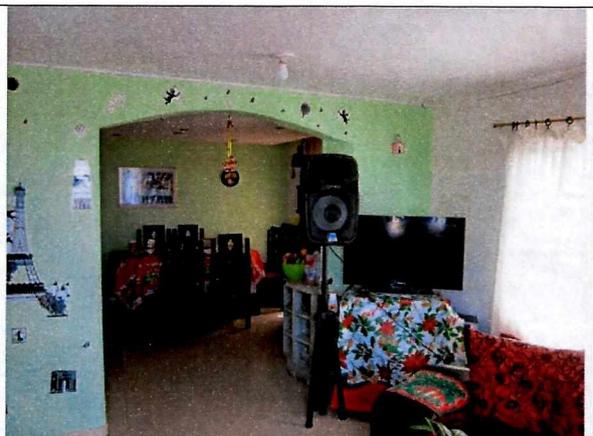
Foto 5. Interior del primer piso en buenas condiciones.

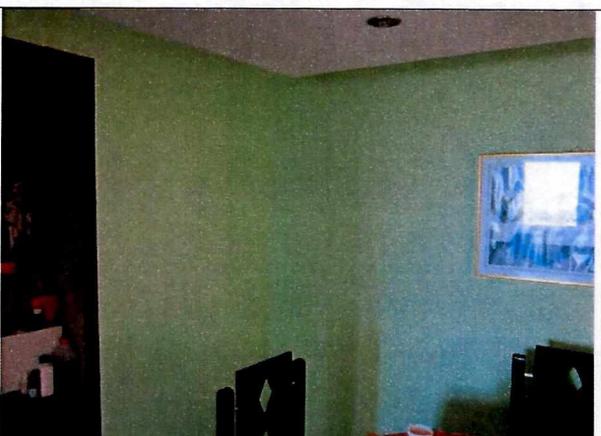
Foto 6. Muros de primer piso sin evidencia de daño.

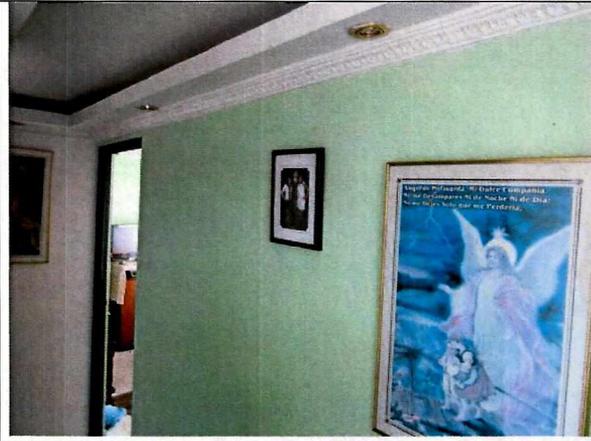
Foto 7. Segundo piso sin evidencia de daño estructural.

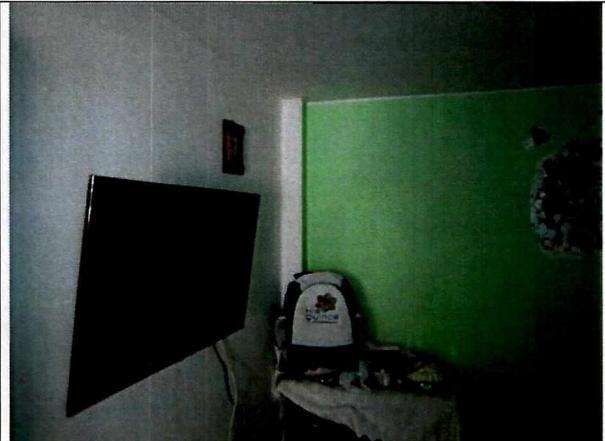
Foto 8. Muros y elementos de segundo nivel en buen estado.

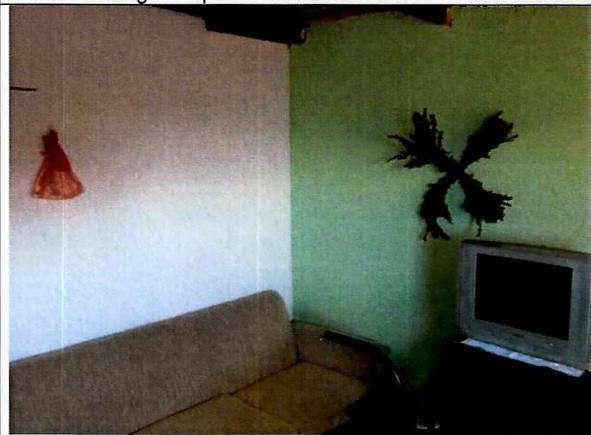
Foto 9. Interior del attillo sin daño estructural visible.

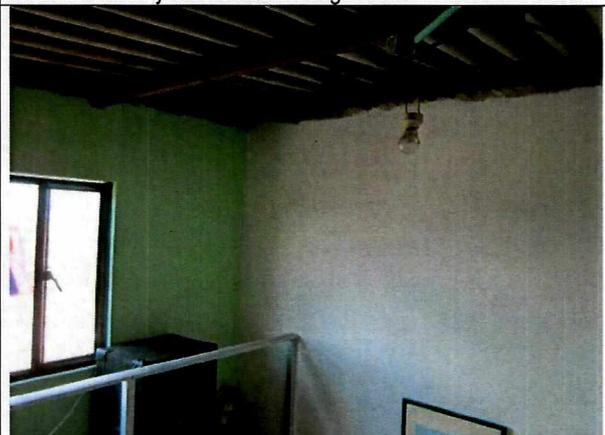
Foto 10. Muros internos del tercer piso o attillo, sin daño.

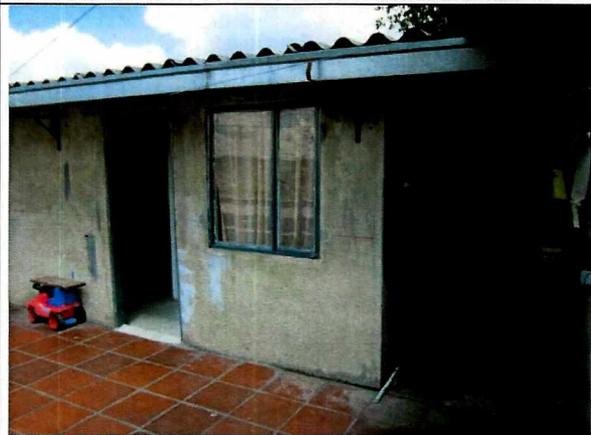
Foto 11. Muros del tercer nivel, no se detectan afectaciones.

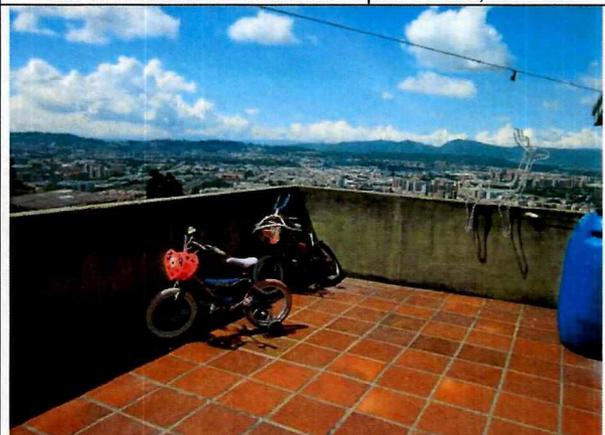
Foto 12. Antepecho de la azotea en tercer nivel, buen estado.

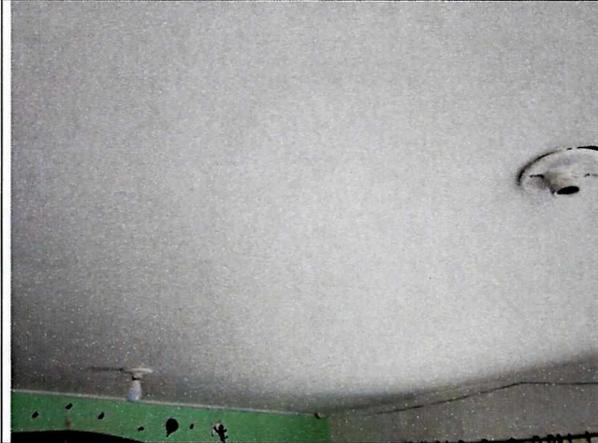
Foto 13. Entrepiso de segundo nivel sin evidencia de daño.

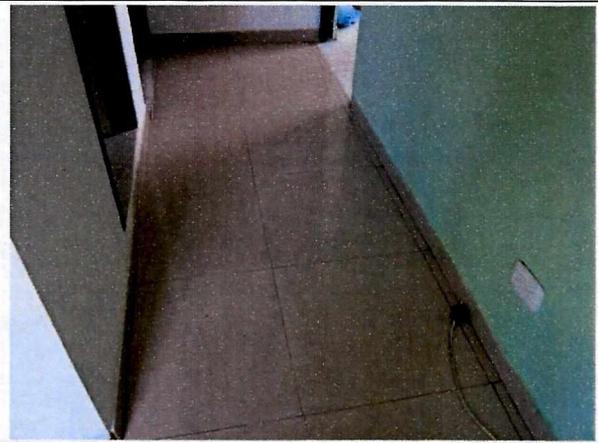
Foto 14. Entrepiso de segundo piso en buenas condiciones.

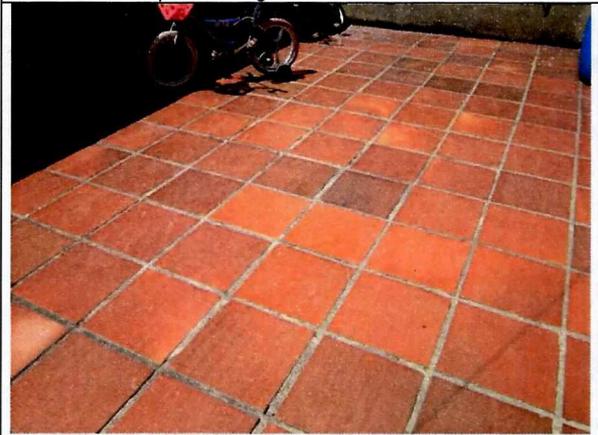
Foto 15. Placa de tercer nivel o altillo, sin daño evidente.

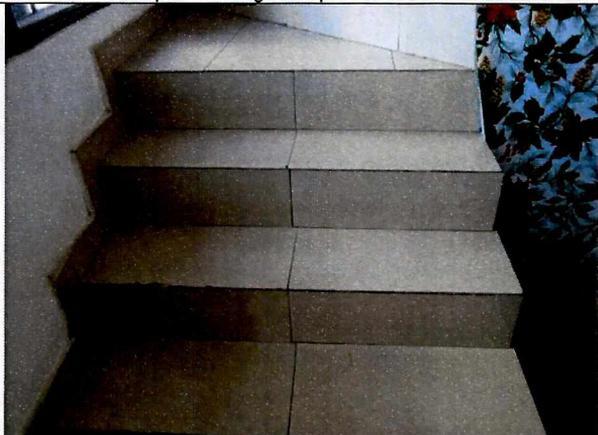
Foto 16. Escalera a segundo piso sin daño estructural visible.

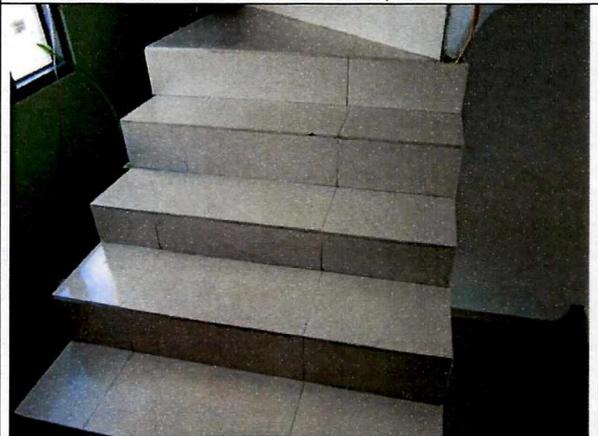
Foto 17. Escaleras de segundo a altillo en buen estado.

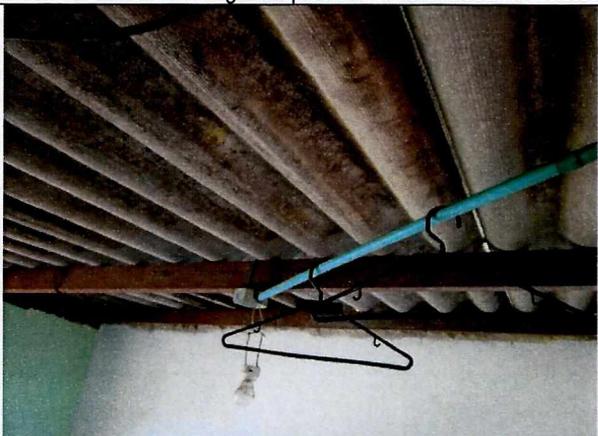
Foto 18. Cubierta liviana, buen estado, sin daño visible.

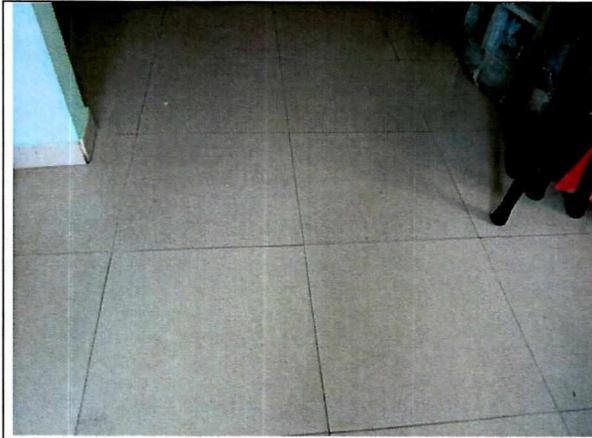
Foto 19. Placa de contrapiso en buen estado estructural.

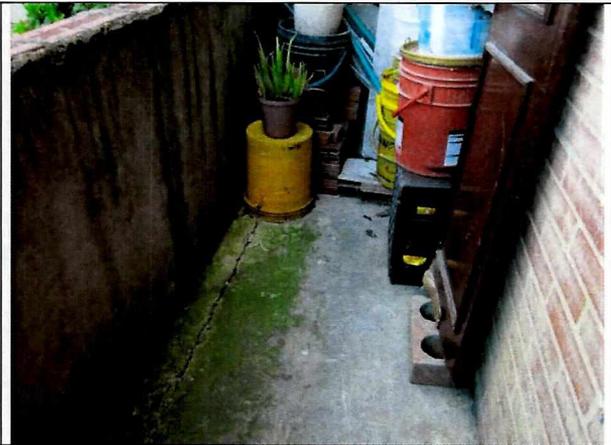
Foto 20. Placa de piso externa, grieta por junta con viga.

- Realizar labores de mantenimiento general, periódicamente, a todos los elementos que conforman la edificación, para prevenir y contrarrestar el deterioro y evitar posibles colapsos parciales de elementos estructurales y no estructurales
