DIRECCION DE PREVENCION Y ATENCION DE EMERGENCIAS

## CONCEPTO DE AMENAZA RUINA N° CAR - 301

LOCALIDAD: (8) KENNEDY  
UPZ: (80) Corabastos  
BARRIO: Chucua de la Vaca II  
DIRECCION: Calle 41 Sur # 80 J – 35 (Antigua Calle 41 Sur # 89 A – 35)  
FECHA DE VISITA: Abril 14 de 2005  
SOLICITANTE: Asesoría de Obras Local  
POBLACION BENEFICIADA: 1 Persona – 1 Familia  
AREA: 120 m<sup>2</sup> (aproximadamente)

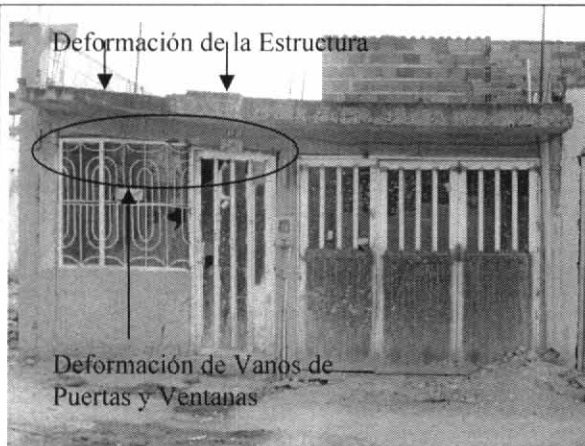
El inmueble visitado es una edificación de un piso, la fachada de la edificación se puede apreciar en la foto 1 del registro fotográfico. La estructura principal consta de pórticos de concreto reforzado, la sección de columnas y vigas es de aproximadamente 25 x 25 centímetros, la cubierta esta conformada por una placa maciza de concreto con vigas descolgadas como se aprecia en la foto 2, los muros divisorios son en mampostería de bloque hueco.

La edificación se encuentra en malas condiciones estructurales. Se aprecian asentamientos diferenciales marcados hacia el centro de la edificación. La estructura presenta fallas graves evidentes en deformaciones de tal magnitud que son perceptibles fácilmente, como se ve en las fotos 1 y 2, la placa maciza de cubierta se encuentra fisurada al igual que las vigas aéreas, en los nudos viga-columna hay rotación y fractura, esta situación se puede ver en las fotos 3, 4 y 5. El muro de fachada en bloque pañetado esta fracturado, con dislocación de piezas de mampostería, ver foto 6. Los muros internos se están comportando como muros de carga gracias a las deformaciones que ha presentado la estructura principal, en ellos se detectan grietas y fisuras, como se observa en la foto 7; en las fotografías 8 y 9 es apreciable la deformación de los vanos de puertas y ventanas. La placa de contrapiso presenta una grieta en sentido longitudinal de la edificación como lo muestra la foto 10. En líneas generales la estructura es deficiente y el nivel de daño se puede catalogar como moderado, pero progresivo con posibilidades de colapso a mediano plazo.

Foto 1. Fachada de la edificación, estructura deformada.

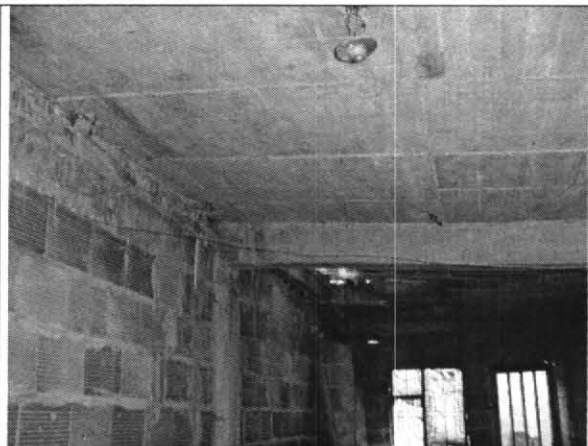
Foto 2. Placa maciza de concreto con vigas descolgadas.

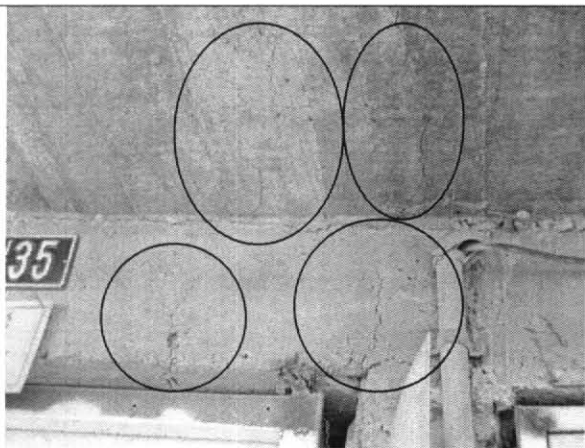
Foto 3. Fisuras en placa y vigas.

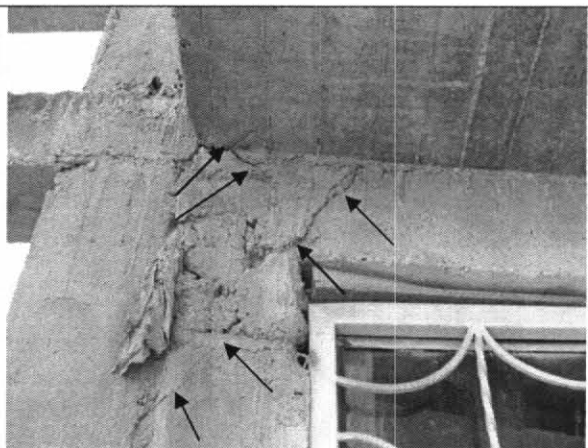
Foto 4. Rotación y fractura del nudo viga-columna

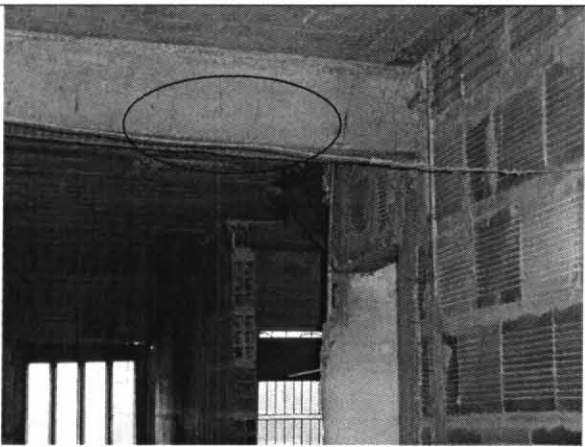
<p>Foto 5. Viga con deformación y fisuras.</p>

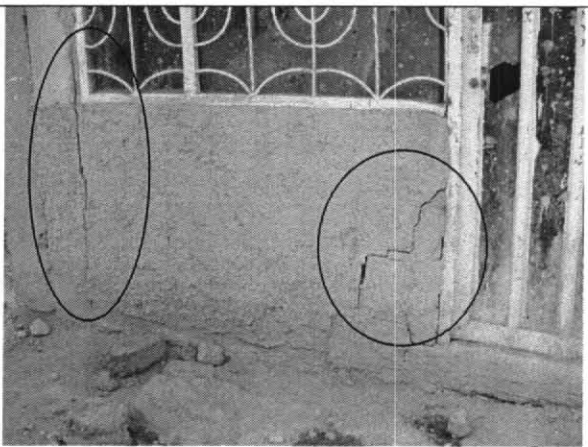
<p>Foto 6. Fractura en muro de fachada</p>

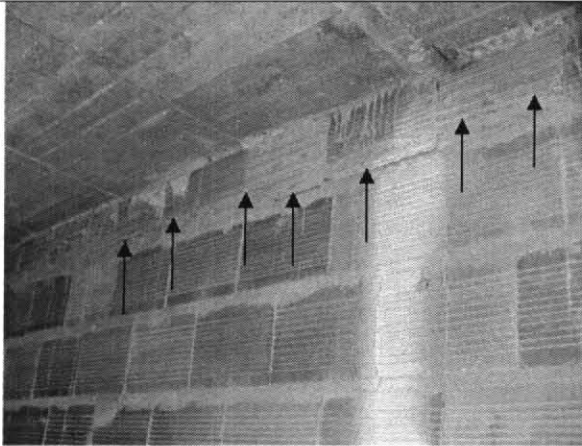
<p>Foto 7. Grieta horizontal en muro interno.</p>	<p>Foto 8. Deformación en vanos de puertas y ventanas.</p>

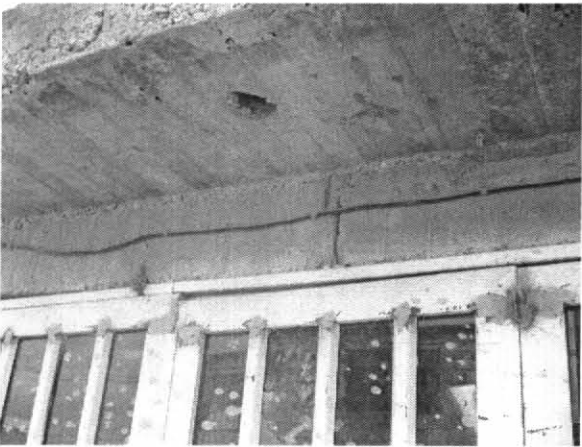
<p>Foto 9. Deformación de puertas.</p>	<p>Foto 10. Grieta longitudinal en placa de contrapiso.</p>
